## コンクリートの劣化および劣化の事例：塩害・中性化・硫酸塩劣化の事例

## コンクリートの劣化および劣化の事例 ～塩害・中性化・硫酸塩劣化の事例～

九州工業大学大学院 工学研究院 建設社会工学系 准教授 日比野誠・助教 合田寛基

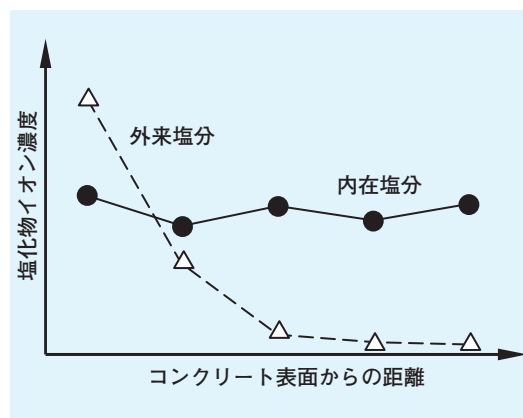
図1 塩化物イオンの分布

砂やセメント、混和剤から供給されるものが内在塩分となる。飛来塩分は砕波時に気泡が破裂して約 $10\mu\text{m}$ の塩分粒子が発生し、これが風によって運ばれたもので、北海道、東北、北陸の日本海側および沖縄では海岸から1 km程度まで届きコンクリート構造物に塩害を引き起こすことがある<sup>1)</sup>。これらの地域以外、太平洋側、瀬戸内ではおおむね500m以内の範囲で塩害に対する検討が必要となる<sup>1)</sup>。コンクリート表面に付着した後、コンクリート内に侵入し、濃度差にしたがって拡散によってコンクリート内に侵入してくる。したがって図1に示すように外来塩分の濃度分布はコンクリート表面で大きくなり、内部に進むにつれて小さくなる傾向を示す。これに対して洗浄が不十分な海砂を使用した場合、濃度分布はほぼ一定となる。洗浄の程度や配合によって異なるが、深さ100mm程度まで約 $4\text{ kg/m}^3$ の塩化物イオンが分布していた事例<sup>2)</sup>も報告されている。

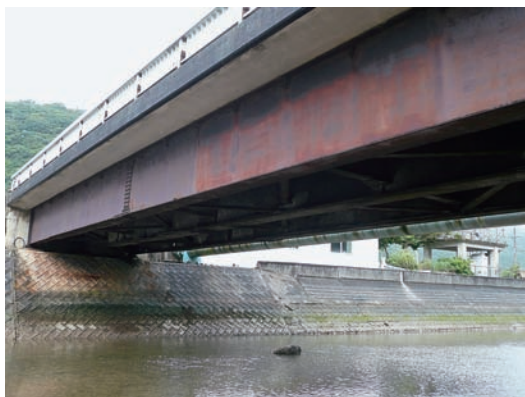
写真1 鋼橋の外観

写真1は、1981年に竣工した鋼鉄桁橋で河口からの距離は約100mである。耐候性鋼材を使用しているため表面が褐色になっているが、桁の表面は腐食が進行しているようには見えない。しかし、

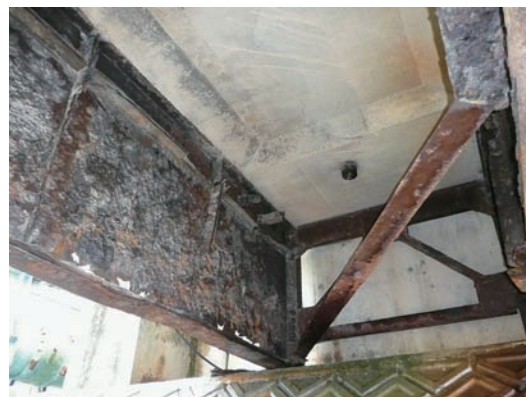
写真2 桁内側の腐食状況

桁の内側（写真2）では腐食が進行している。このような事例は海岸付近のコンクリート橋でも良く見られるもので、桁表面は飛来塩分が付着しやすいが、雨水に晒されることも多く結果として含有塩化物イオンが減少しているのである。くわえて桁の内側は風が当たらないため湿度が高く、腐食が促進されることも一因となっている。

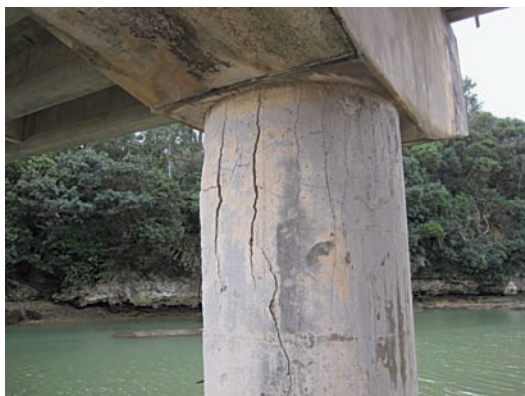
写真3 腐食ひび割れの発生した橋脚

鋼材の腐食が進行すると腐食生成物（ $\text{FeOOH}$ ）の膨張によってコンクリート内部からひび割れが発生する。写真3は海岸の飛まつ帯に位置する橋脚の劣化状況である。腐食に伴って鉄筋に沿ったひび割れを確認することができる。このひび割れから塩化物イオン、酸素など腐食を促進させる物質が侵入し、劣化が進行する。最終的には、鋼材の断面減少、かぶりコンクリートのはく落が進み（写真4）、鉄筋コンクリートとしての機能を喪失するに至る。

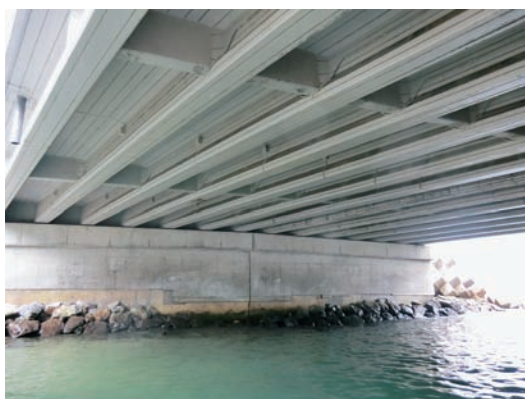
写真5 電気防食工法の事例

最後に塩害の対策事例を一つ紹介する。写真5は沖縄県にある新数久橋の状況である。この橋は1975年に竣工したが、河口に位置するため飛来塩

分の影響で損傷が進み、1991年には全面的保護塗装と一部桁に電気防食工法が実施された。その後、2006年の調査において鋼材位置の塩化物イオン濃度が約3 kg/m<sup>3</sup>であることが分かり、再補修が検討された。1991年の補修で設置した亜鉛陽極シートが15年で約80%消耗していたので、2006年の補修では外部電源方式とし、陽極材にはチタンリボンメッシュを採用している。陽極材の設置方法が特徴的で、幅8mm深さ20mmの溝に絶縁材と共に埋設することで防食電流の分布の改善を図っている<sup>4)</sup>。写真5にある桁に並行の縞は陽極材を埋設している溝である。

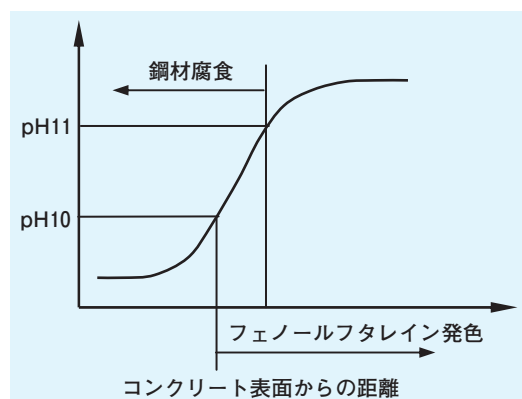
図2 中性化深さと鋼材腐食

中性化の進行は、構造物から採取したコアに1%フェノールフタレイン溶液を噴霧し、その発色反応から中性化深さを測定して行っている。しかし、図2に示すようにフェノールフタレインが発色するのはpHが10以上の領域であり、鋼材腐食の発生するpH11とギャップが存在する。このため、土木学会コンクリート標準示方書では、予測される中性化深さに中性化残り10mmを加えた距離とかぶりを比較することで中性化に対する照査を行うことを提案している。

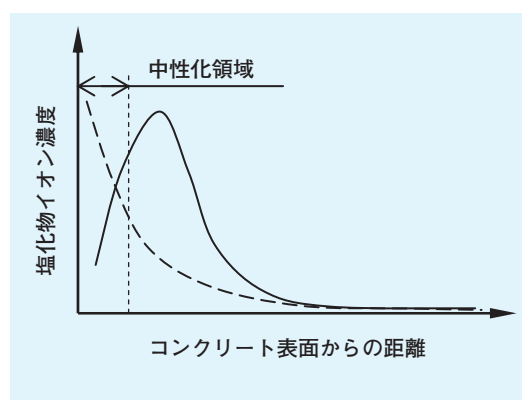
図3 中性化による塩化物イオンの濃縮

解離した塩化物イオンは濃度拡散によってコンクリート深部へ移動するため、中性化領域よりも深いところで塩化物イオンが濃縮し(図3)、鋼

材付近まで中性化が進行する以前に腐食が発生する。このため示方書では、塩害環境下で中性化残りを10mmよりも大きくするように提案している。

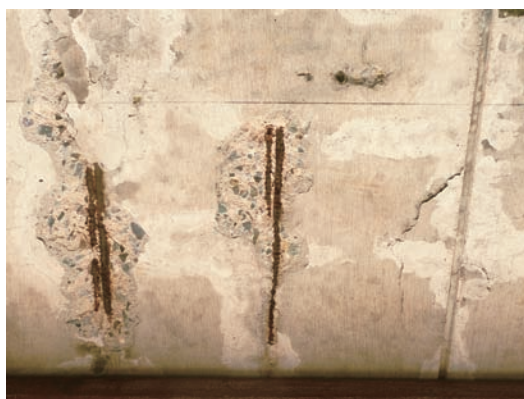
写真6 中性化による鋼材腐食

写真6は1970年代前半に竣工した建築物の底下面の状況である。雨水に直接晒されることがないため中性化が進行し、鋼材が腐食している。特に重ね継ぎ手の部分は、腐食生成物の量も多くなり、損傷が進む結果となっている。

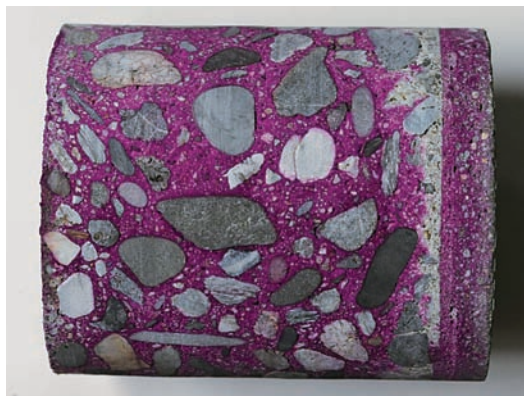
写真7 壁の中性化状況

写真7は、壁から採取したコアにフェノールフタレイン溶液を噴霧したものである。壁の表面(写真の右側)には仕上げモルタルが施工しており、躯体コンクリートと付着しているが、この境界面の躯体側が中性化を受けている事例である。仕上げモルタルが剥離している場合、境界部に二酸化炭素が浸透し、躯体コンクリートと仕上げモルタルの両方で中性化が進行すると考えられるため、躯体コンクリートが選択的に中性化を受けていると考えられる。躯体コンクリートと仕上げモルタルの材料の違いが影響していると考えられるが、既報<sup>7)</sup>では、仕上げモルタルの表面と躯体

コンクリートが中性化し、境界部分で仕上げモルタルは中性化していない事例が報告されている。

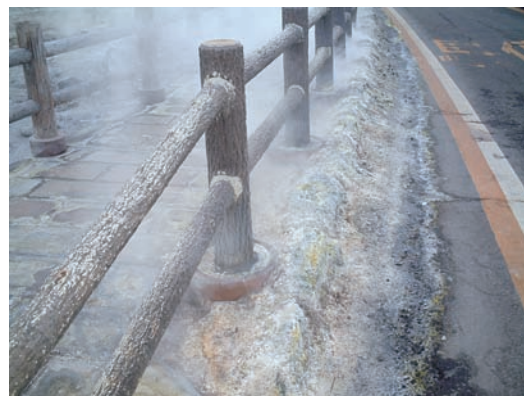
写真8 硫酸劣化の事例

このような硫酸による劣化は反応速度が速いうえ、温泉の熱によって反応が促進され、水流によって腐食部分が常に浸食されるため、きわめて急速に劣化が進行する。写真8は、雲仙温泉におけるコンクリートブロックの損傷事例である。

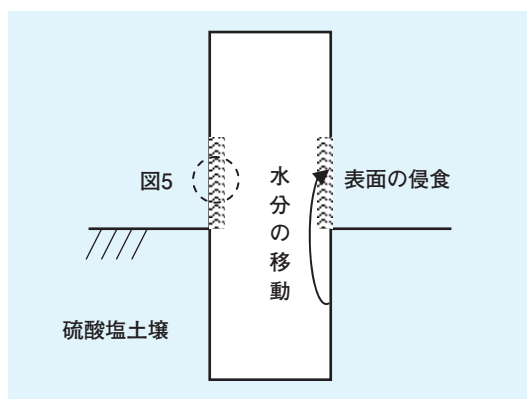
図4 住宅基礎の損傷

ボタは硫黄を多く含み、これが酸化し土壌中では硫酸イオンとして存在する。図4に住宅基礎の損傷の概要を示す。土壌から浸透した $\text{SO}_4^{2-}$ や $\text{Na}^+$ はコンクリート中を毛管現象で上昇し、気中部で水分が蒸発するにつれて濃縮していく。まず、 $\text{Ca}(\text{OH})_2$ と硫酸塩が反応し、二水石膏が生成し中性化が進行する。

中性化によりCSHやCSA水和物が分解するためペーストの結合力がなくなる。同時に濃度拡散で $\text{CaSO}_4$ が移動し、未中性化領域の前面でエトリンガイトが生成し、膨張圧によって内部組織の破壊が進行する。

一方、表面では水分の蒸発により $\text{Na}_2\text{SO}_4$ が析出する。 $\text{Na}_2\text{SO}_4$ は環境の温度、湿度により $\text{Na}_2\text{SO}_4 \cdot 10\text{H}_2\text{O}$ と平衡状態となるが、 $\text{Na}_2\text{SO}_4 \cdot 10\text{H}_2\text{O}$ に変化する際、体積が4倍に膨張し<sup>9)</sup>、コンクリート表面のモルタル層を破壊する。このように硫酸塩土壌におけるコンクリートの侵食は、水和物の分解とエトリンガイトの2次生成と硫酸ナトリウムの結晶圧の3つが複合的に作用して進行する。
