## QUESTガス供給ラインの再整備

# QUEST ガス供給ラインの再整備

高温プラズマ理工学研究センターのプラズマ境界力学実験装置 QUEST では、プラズマ実験の際に使用するガス（水素およびヘリウム）の供給ラインを設けている。一部の供給ラインにおいて、配管やバルブが乱雑に設置されていたため、再整備することとなった。本レポートではその整備内容を紹介する。

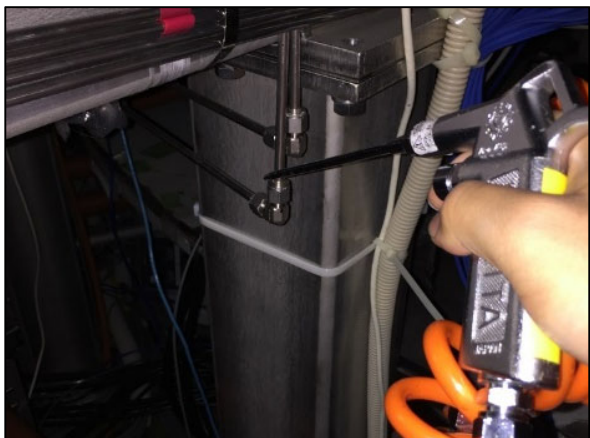
よびターボ分子ポンプで配管内を減圧し、気体が内部に侵入する可能性のある箇所（スウェージロック継手等）にヘリウムガスを噴射することで、リークディテクターによるガス検知の有無を確認する方法である（図 7）。ガス供給ライン全ての継手についてこの試験を行い、漏れがないことを確認した。

図 7 継手へのヘリウムガス噴射の様子

作製したガス供給パネルや新たに設置した配管において、漏れの箇所がないか確認するために、ヘリウムリーク試験を行った。これは、リークディテクターに内蔵しているロータリーポンプお
