# マルワリード II、取水口建設を開始

ジャララバード周辺、帰還難民であふれる

異常少雨、2000 年に次ぐ記録、ドラエヌール下流は壊滅状態

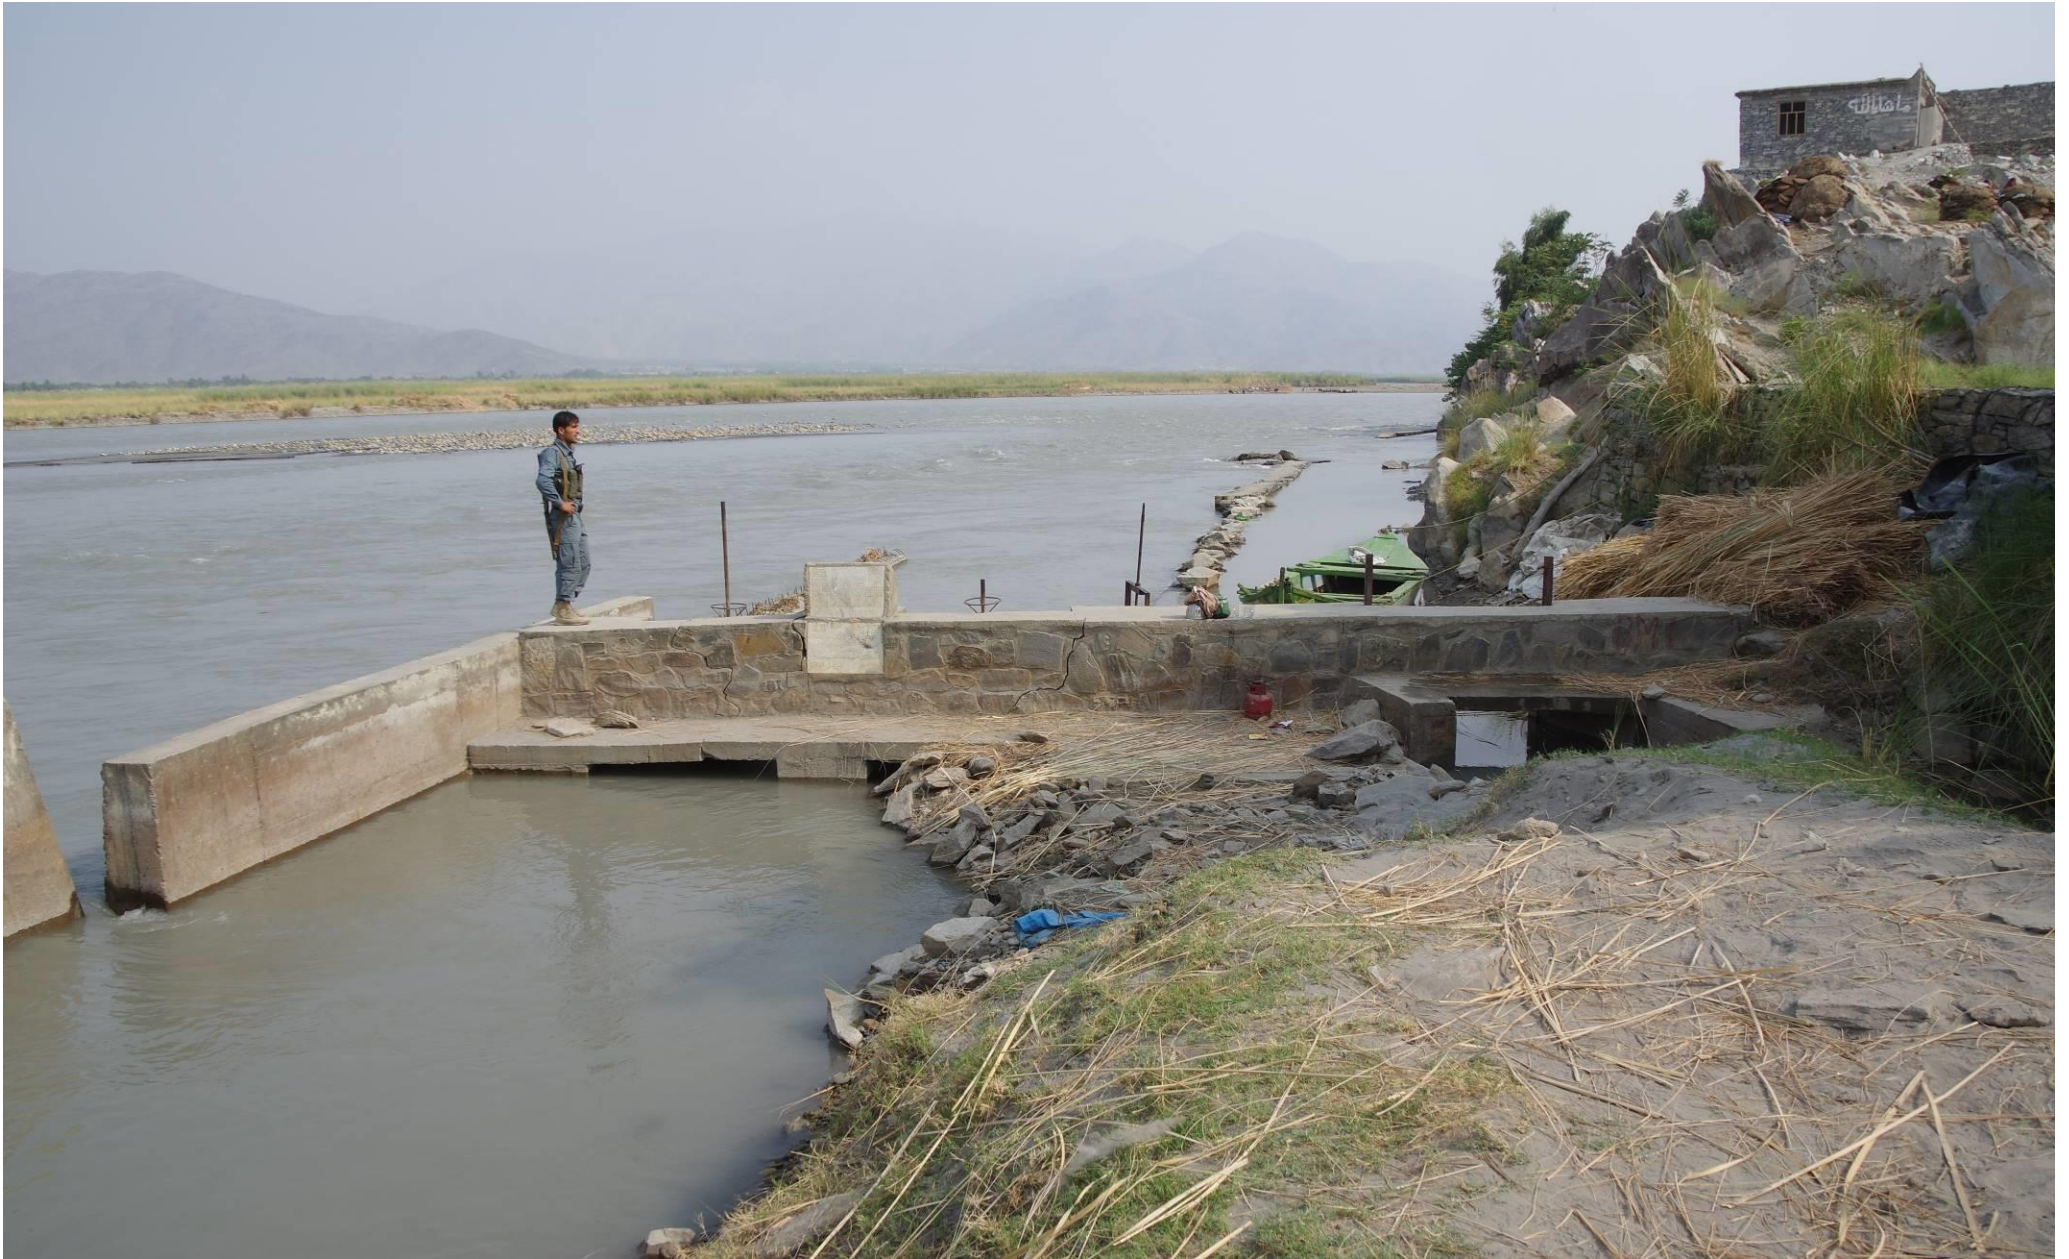
兵どもが夢の跡。石板には「PRT（米軍・地方復興チーム）寄贈。2006 年」とある。岩盤側の小水路はF A O（国連食糧農業機構）が手掛けたと、灌漑局は述べている。何れも河床低下と土砂流入で、建設後一年で機能を停止している。2016 年 10 月 1 日

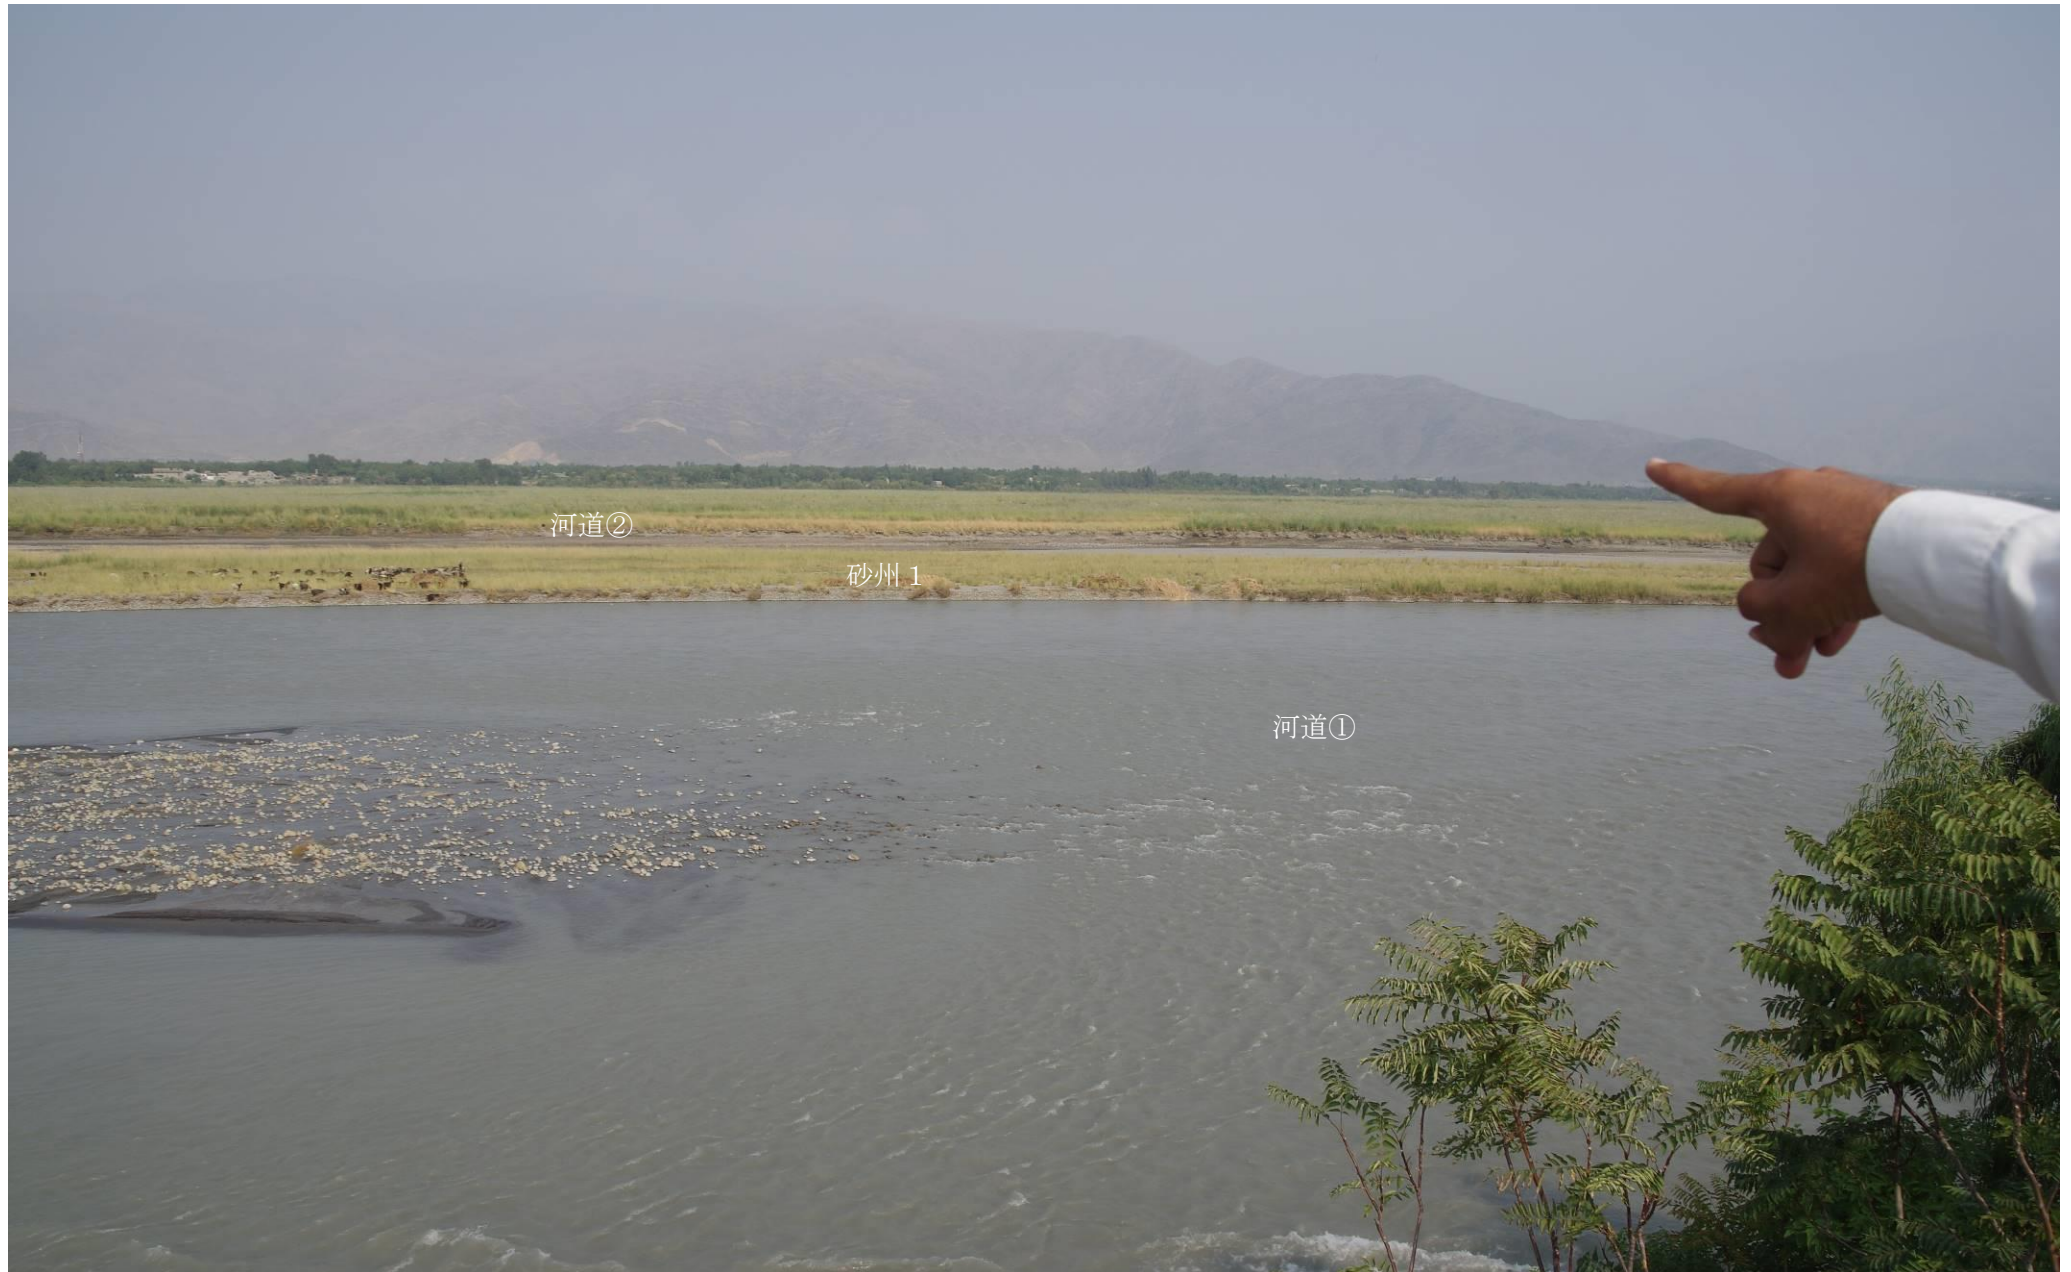
B 1 岩盤から対岸（シェイワ）を望む。ガンベリ排水路の真向かいに近い。河川敷を入れると、クナール河の幅約 1 km、手前の河道①以外に、深い流れはなく、冬期には涸れる。河道①は、浅瀬をはさんで分かれている。2016 年 10 月 1 日

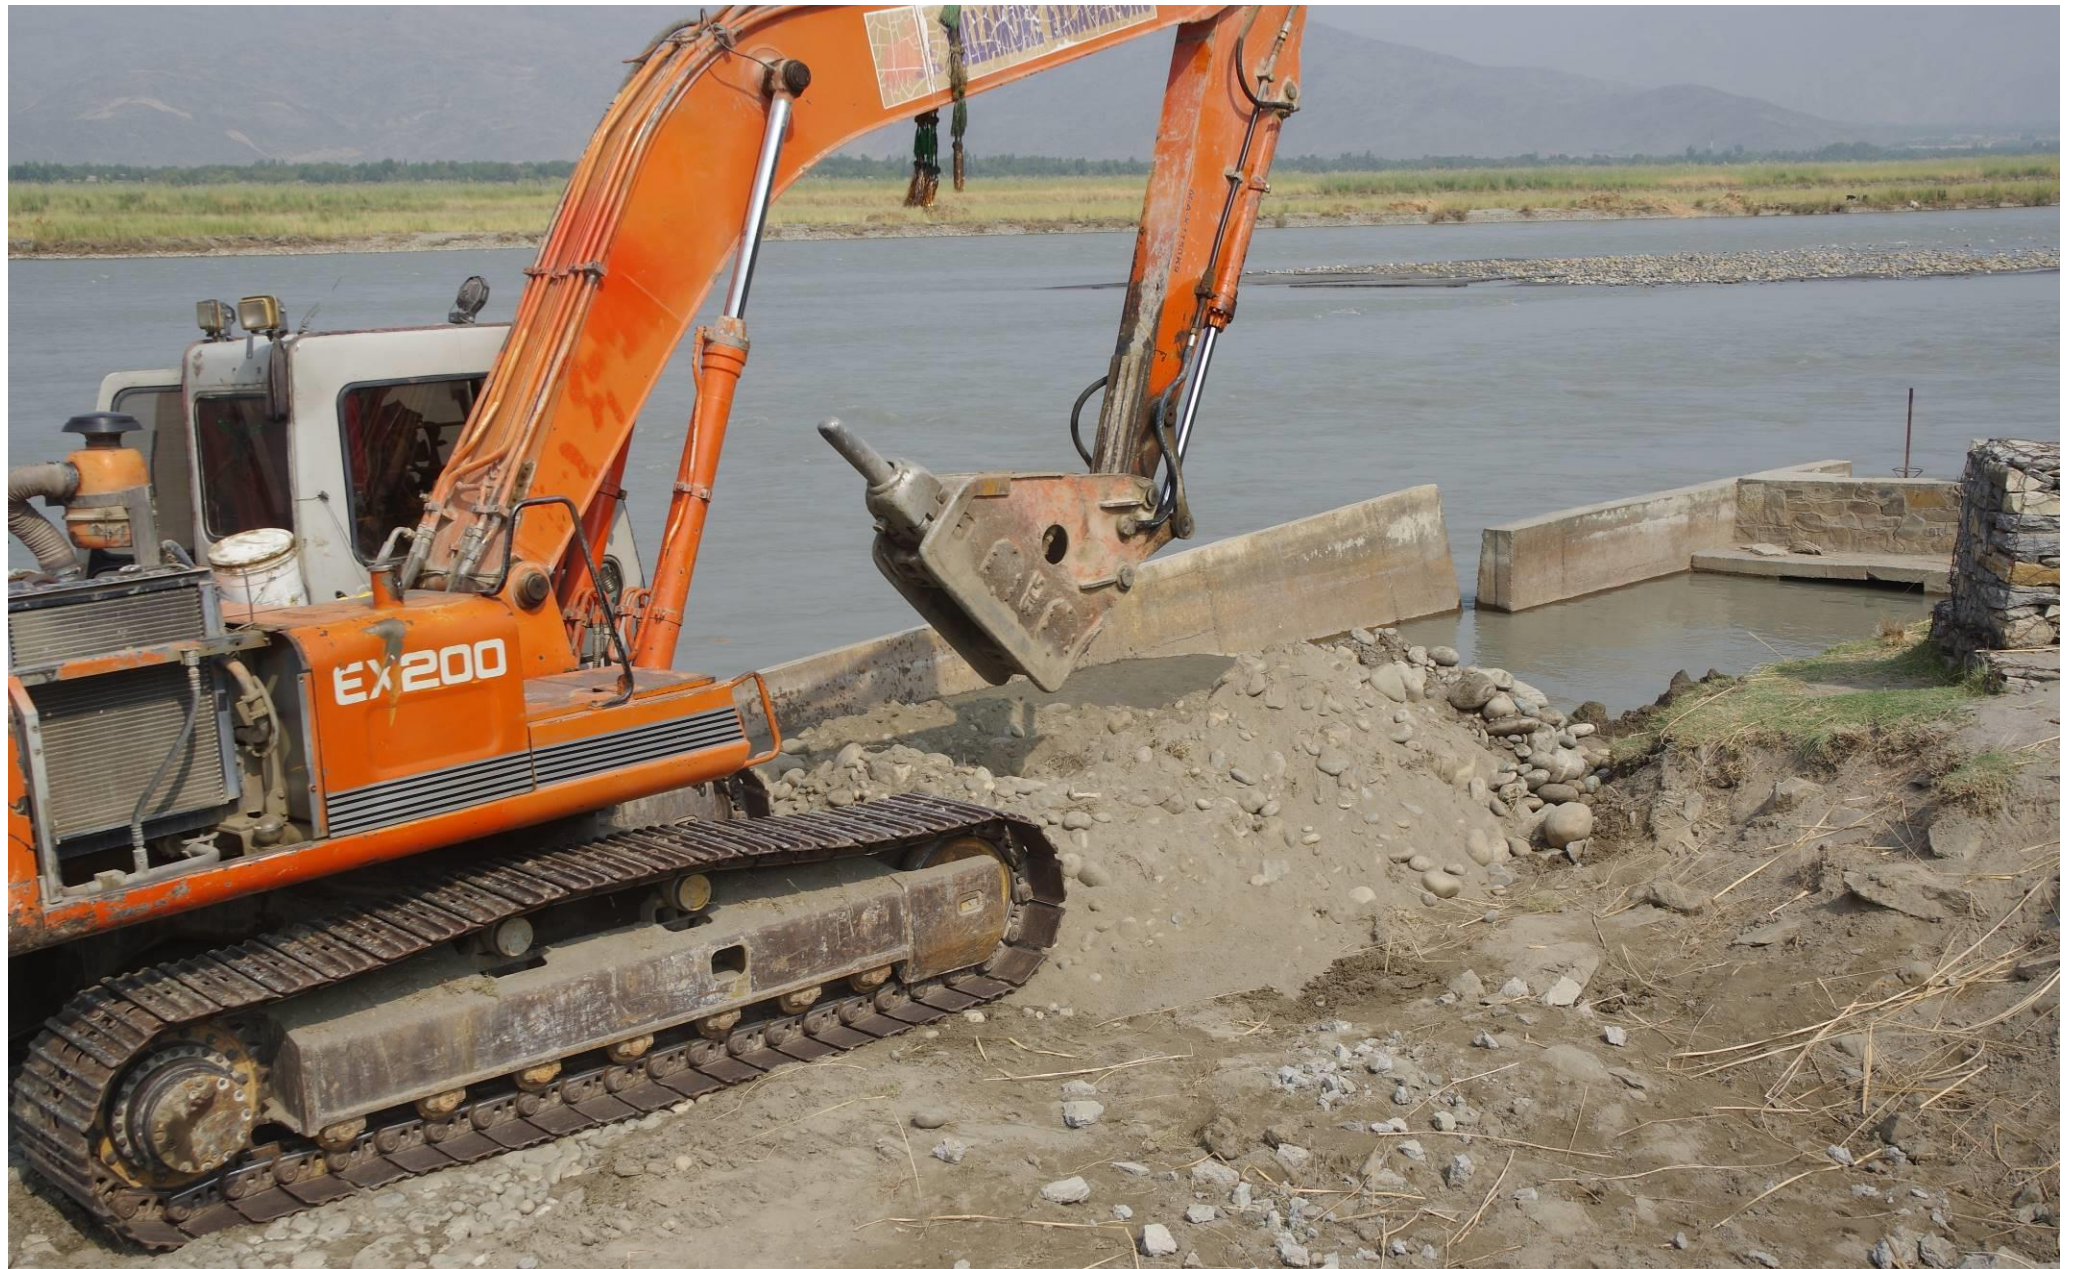
旧取水口の撤去作業。コンクリートは比較的しっかりしていたが、基礎が弱く、基部が洗掘されて倒壊したもの。2016 年 10 月 1 日

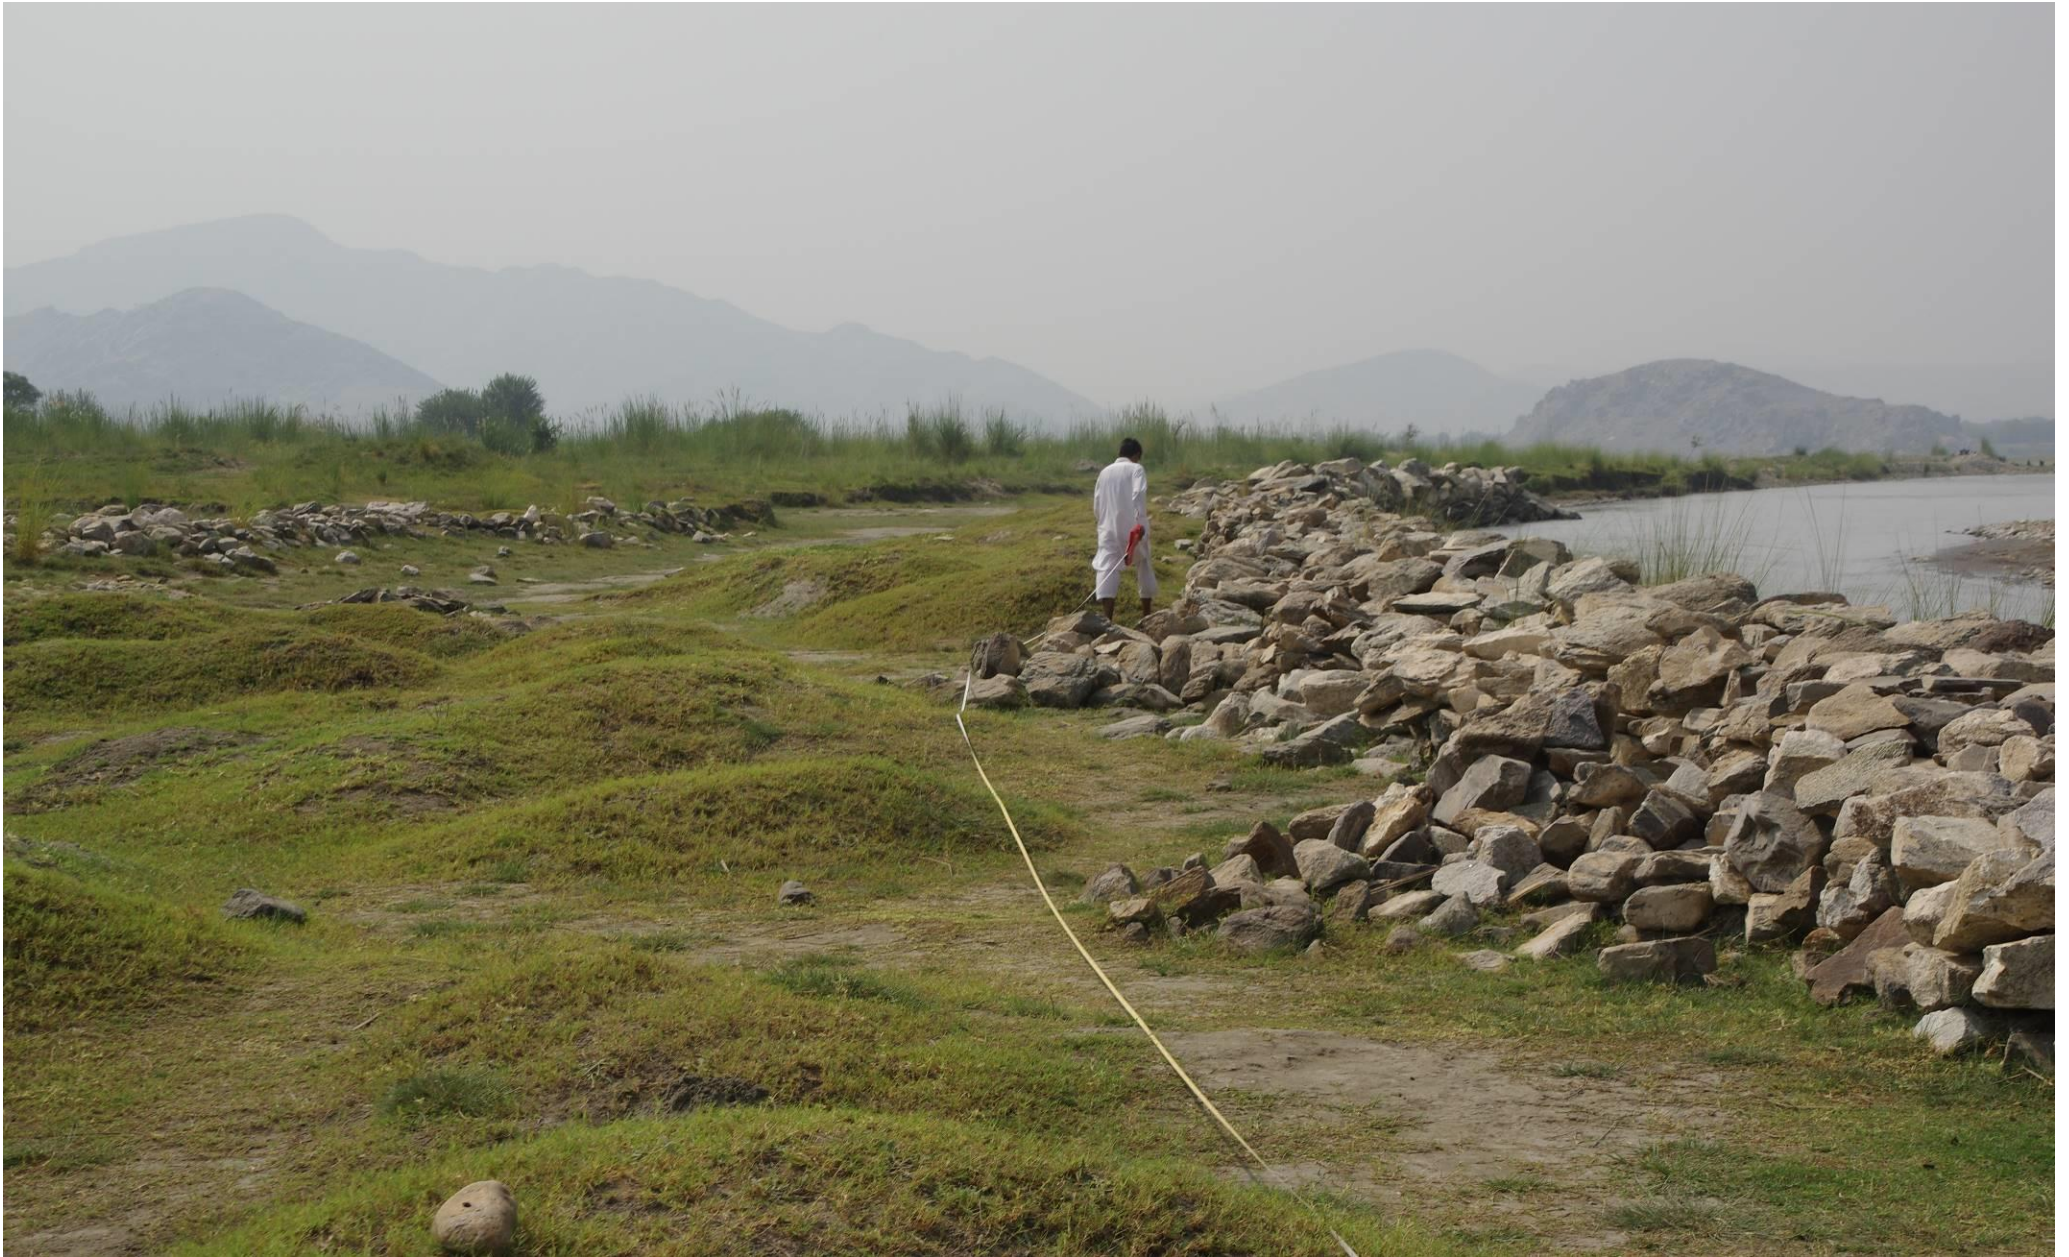
取水口から 500mは、捨て石工で護岸が施してあるが、直下が洗掘され、堤防線に沿って新河道が発生している。しかし、河川敷全体が広いので、派手な洪水流入は起きていない。沙悟浄船頭の証言と一致する。2016 年 10 月 1 日

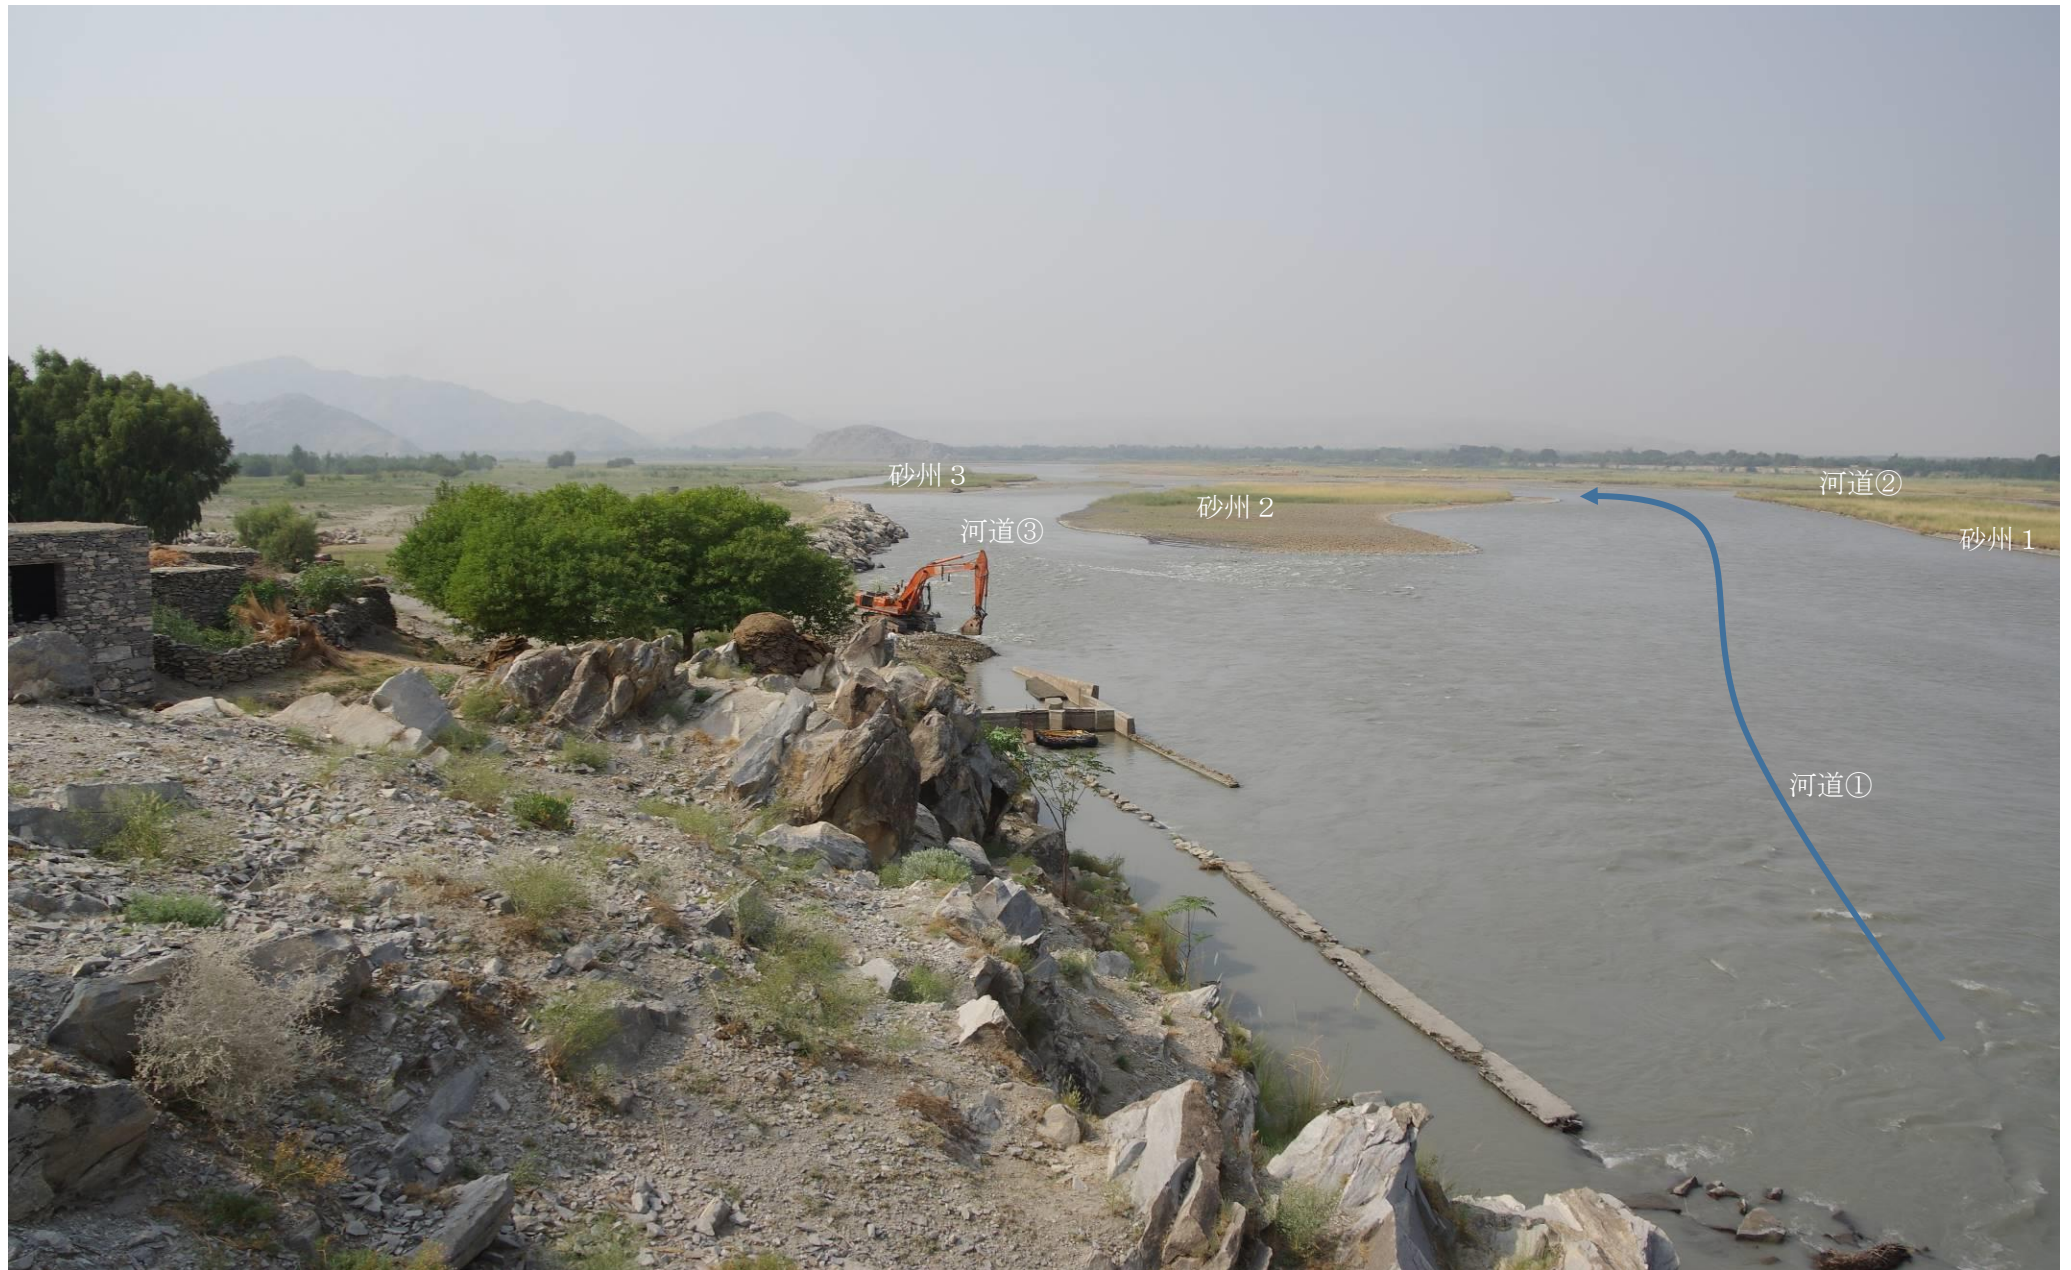
B 1 岩盤の頂から取水口を望む。河道①が主流で深く、岩盤を離れて間もなく河道②と再び合流する。河道③は突堤型の堰と連続堤防に沿って、工事後に発生した可能性が強い。河道③も、約 1 km 下流で再び河道①に戻る。2016 年 10 月 1 日

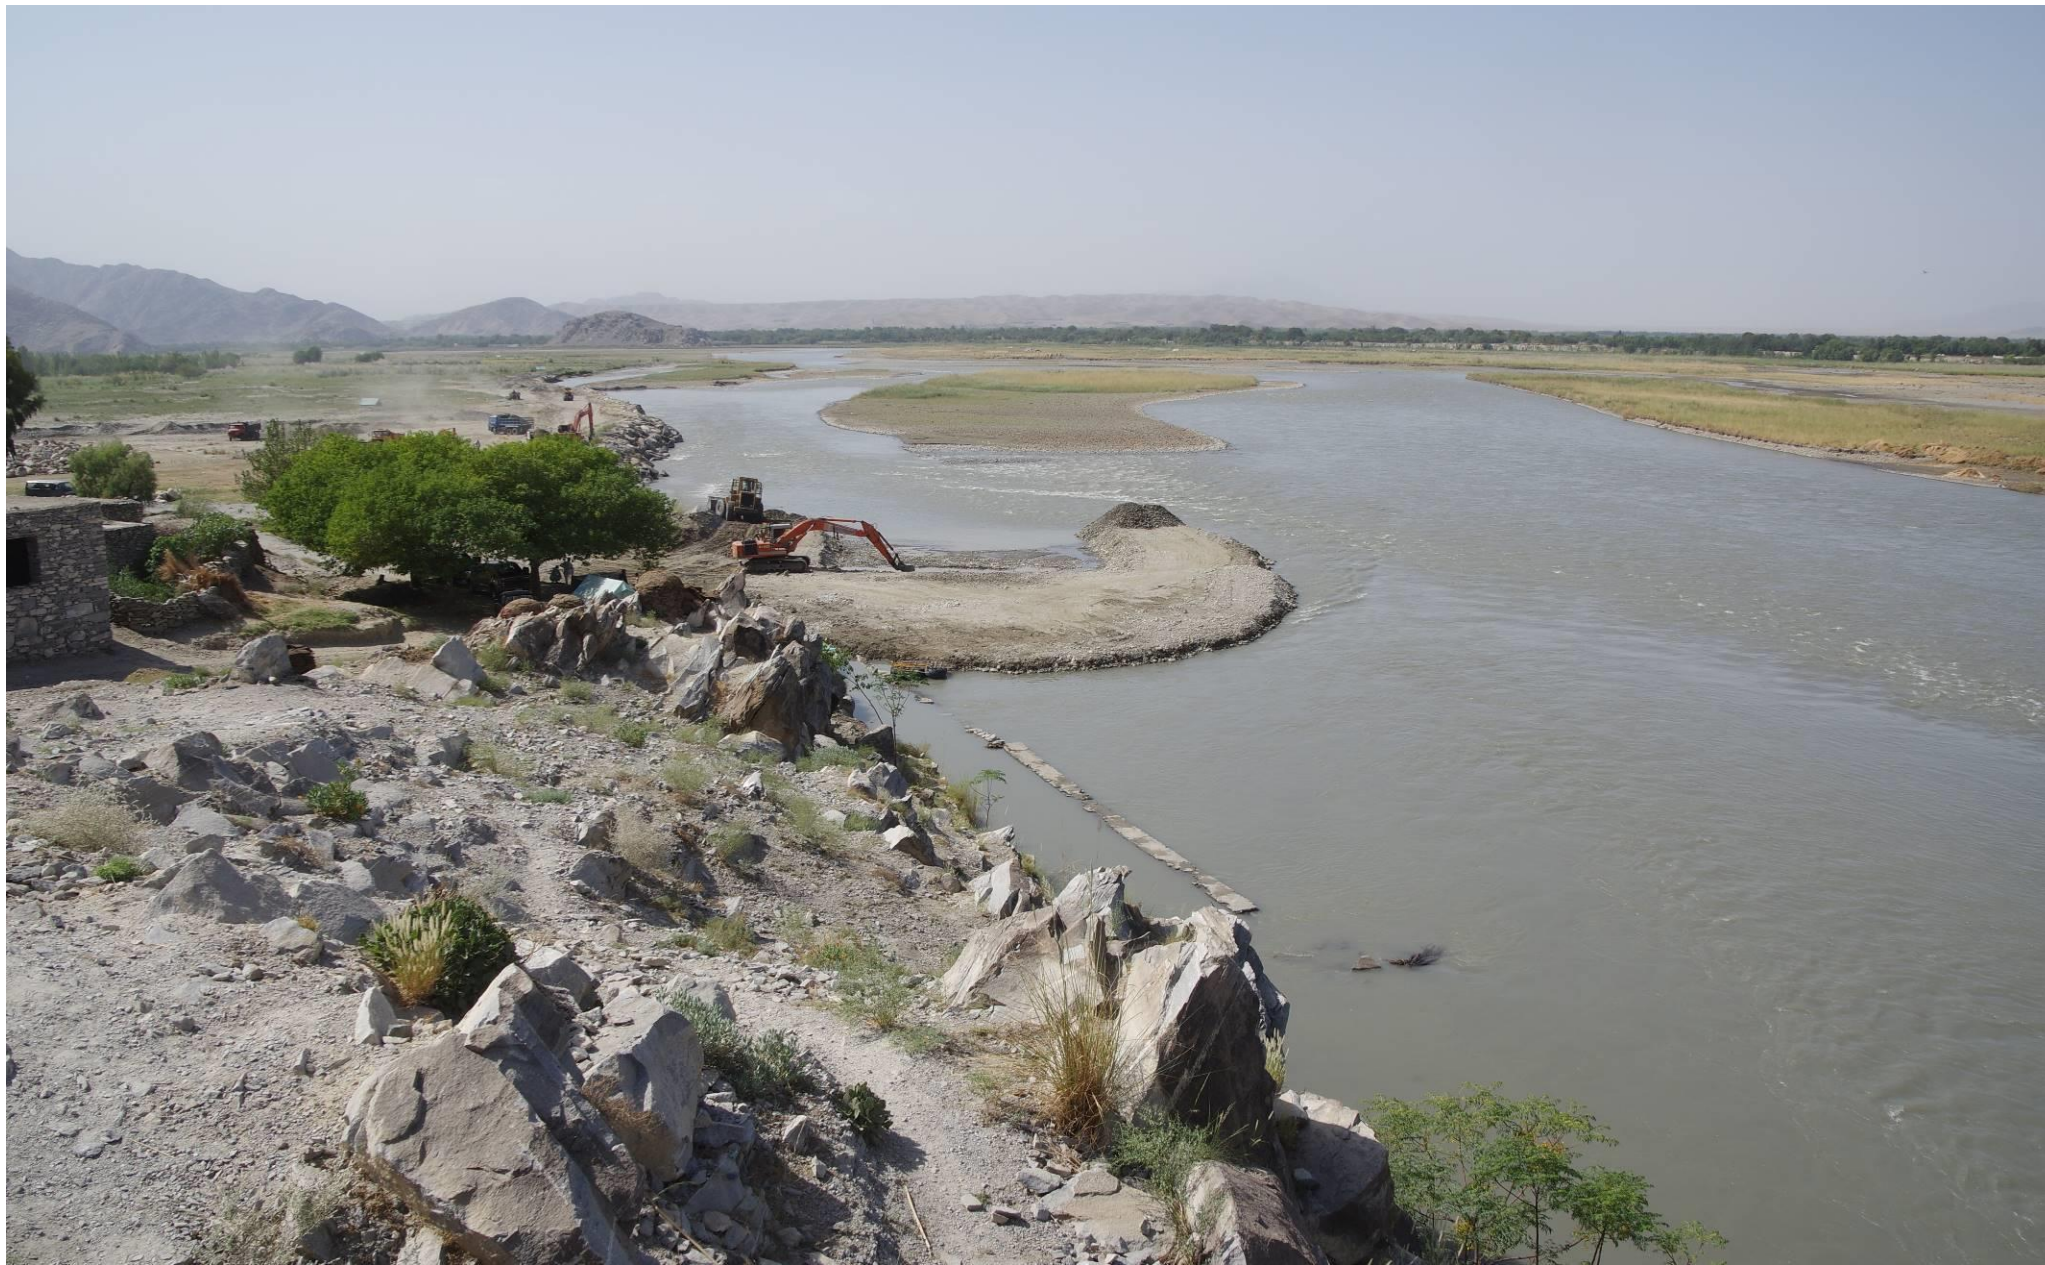
10月1日から一週間、ひたすら砂利の埋立て地を張り出し、それを掘削してコンクリート構造物の基礎を作る。矢板はここでは使えない。苦肉の策。ただし、近傍の地層を確認してから施工している。河床は一般に大粒径の玉石で、その層は巨礫→岩盤に連続している。岩盤近傍では、ほぼ例外がない。2016年10月8日

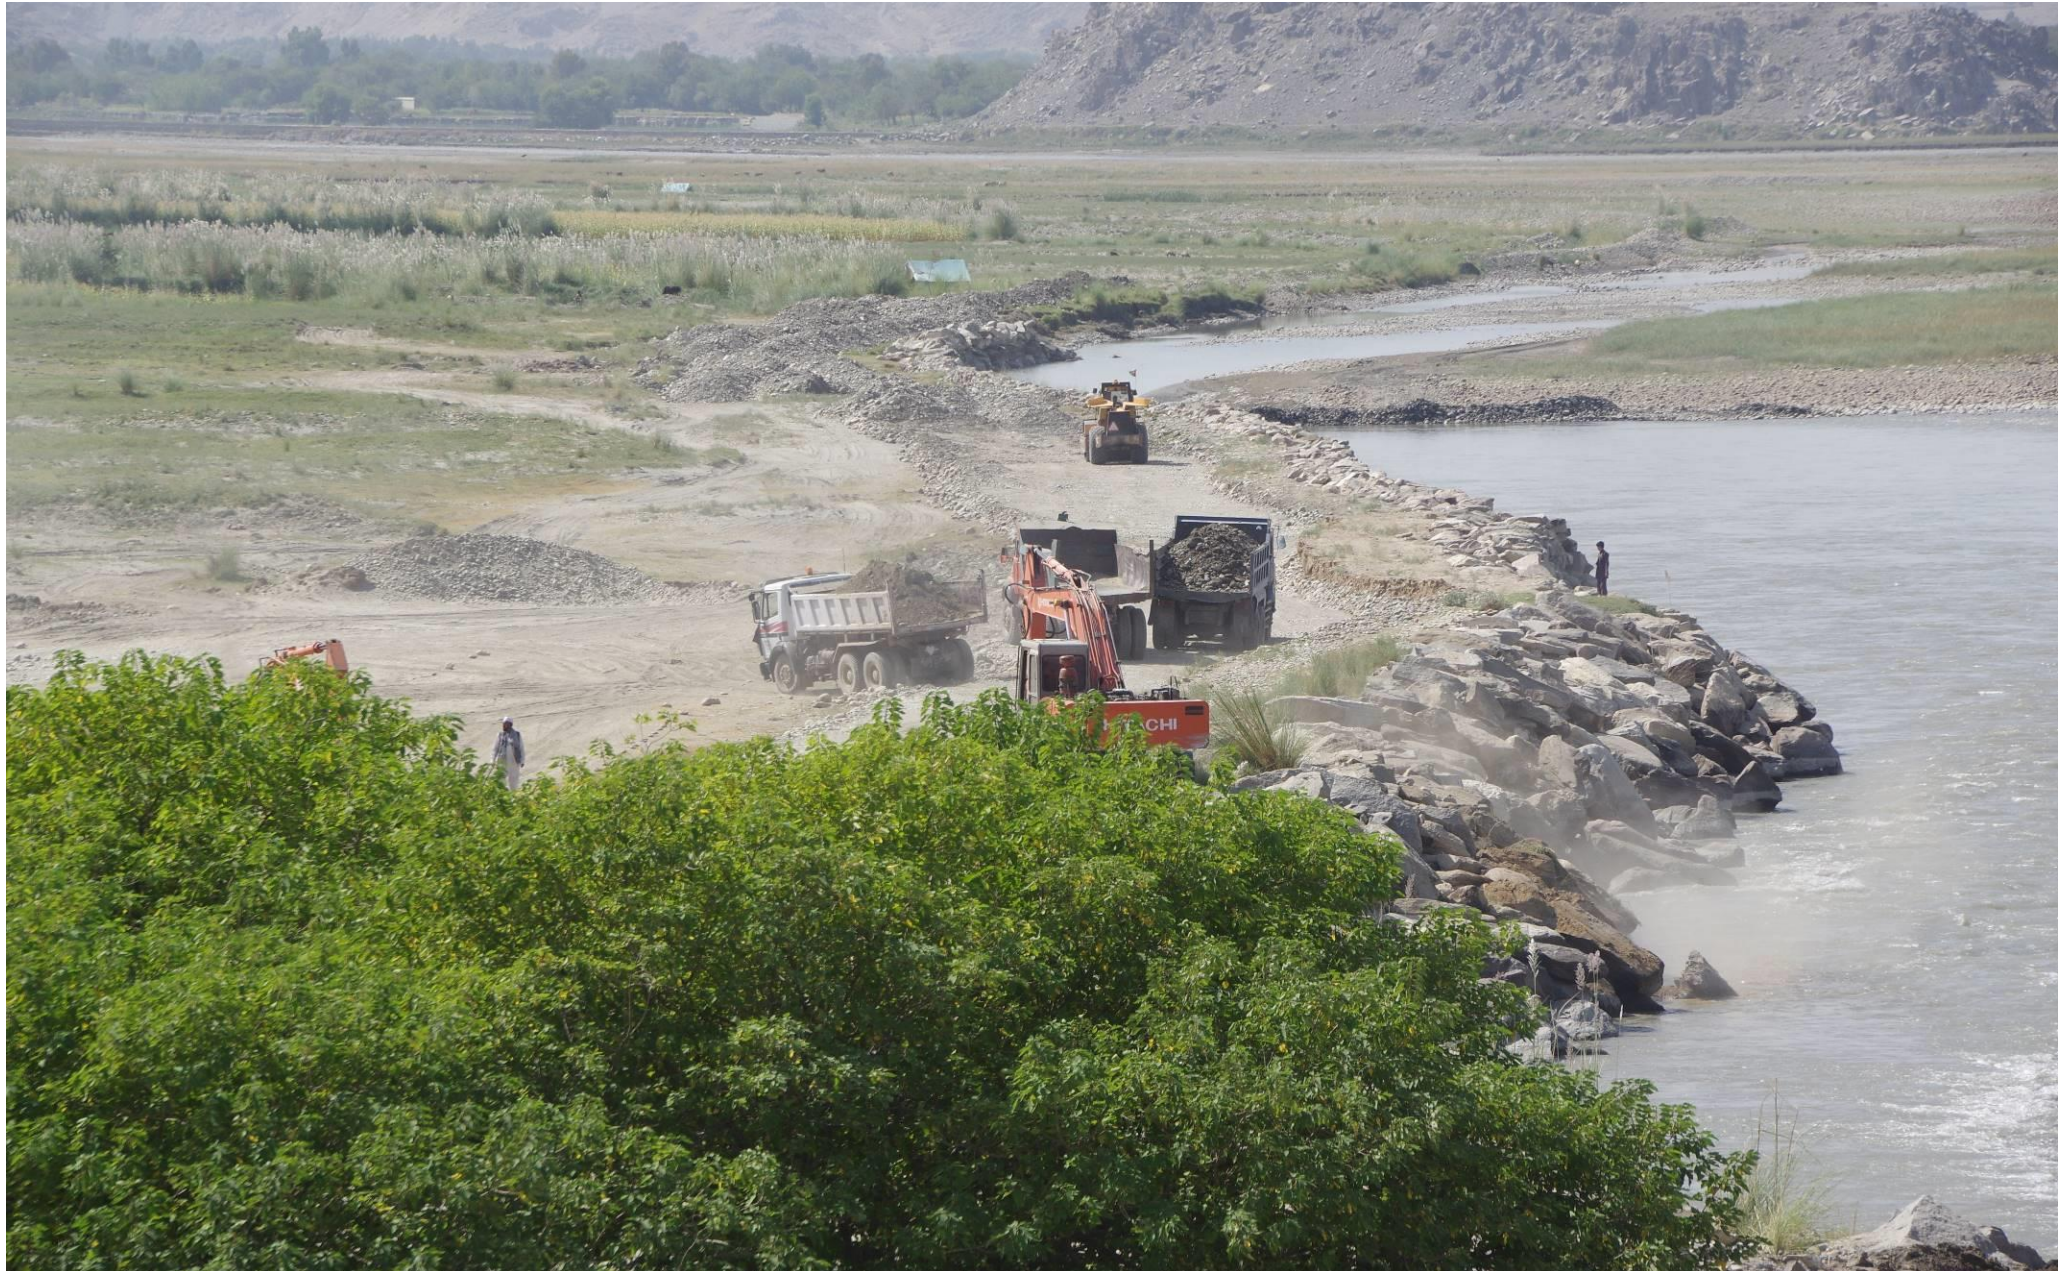
取水口から 500mは、頑丈な護岸が捨て石工で施されている。しかし、下流端で洪水流入を許し、荒蕪地が広がっている。石材は切り出した角石を使っている。計画では、PMS 方式で流方向を河道中心へ向け、侵食・溢水を避ける。2016 年 10 月 8 日
