2016年12月15日受信②

## 堰工事の進行と背景

# 堰予定位置と前後の河の状態

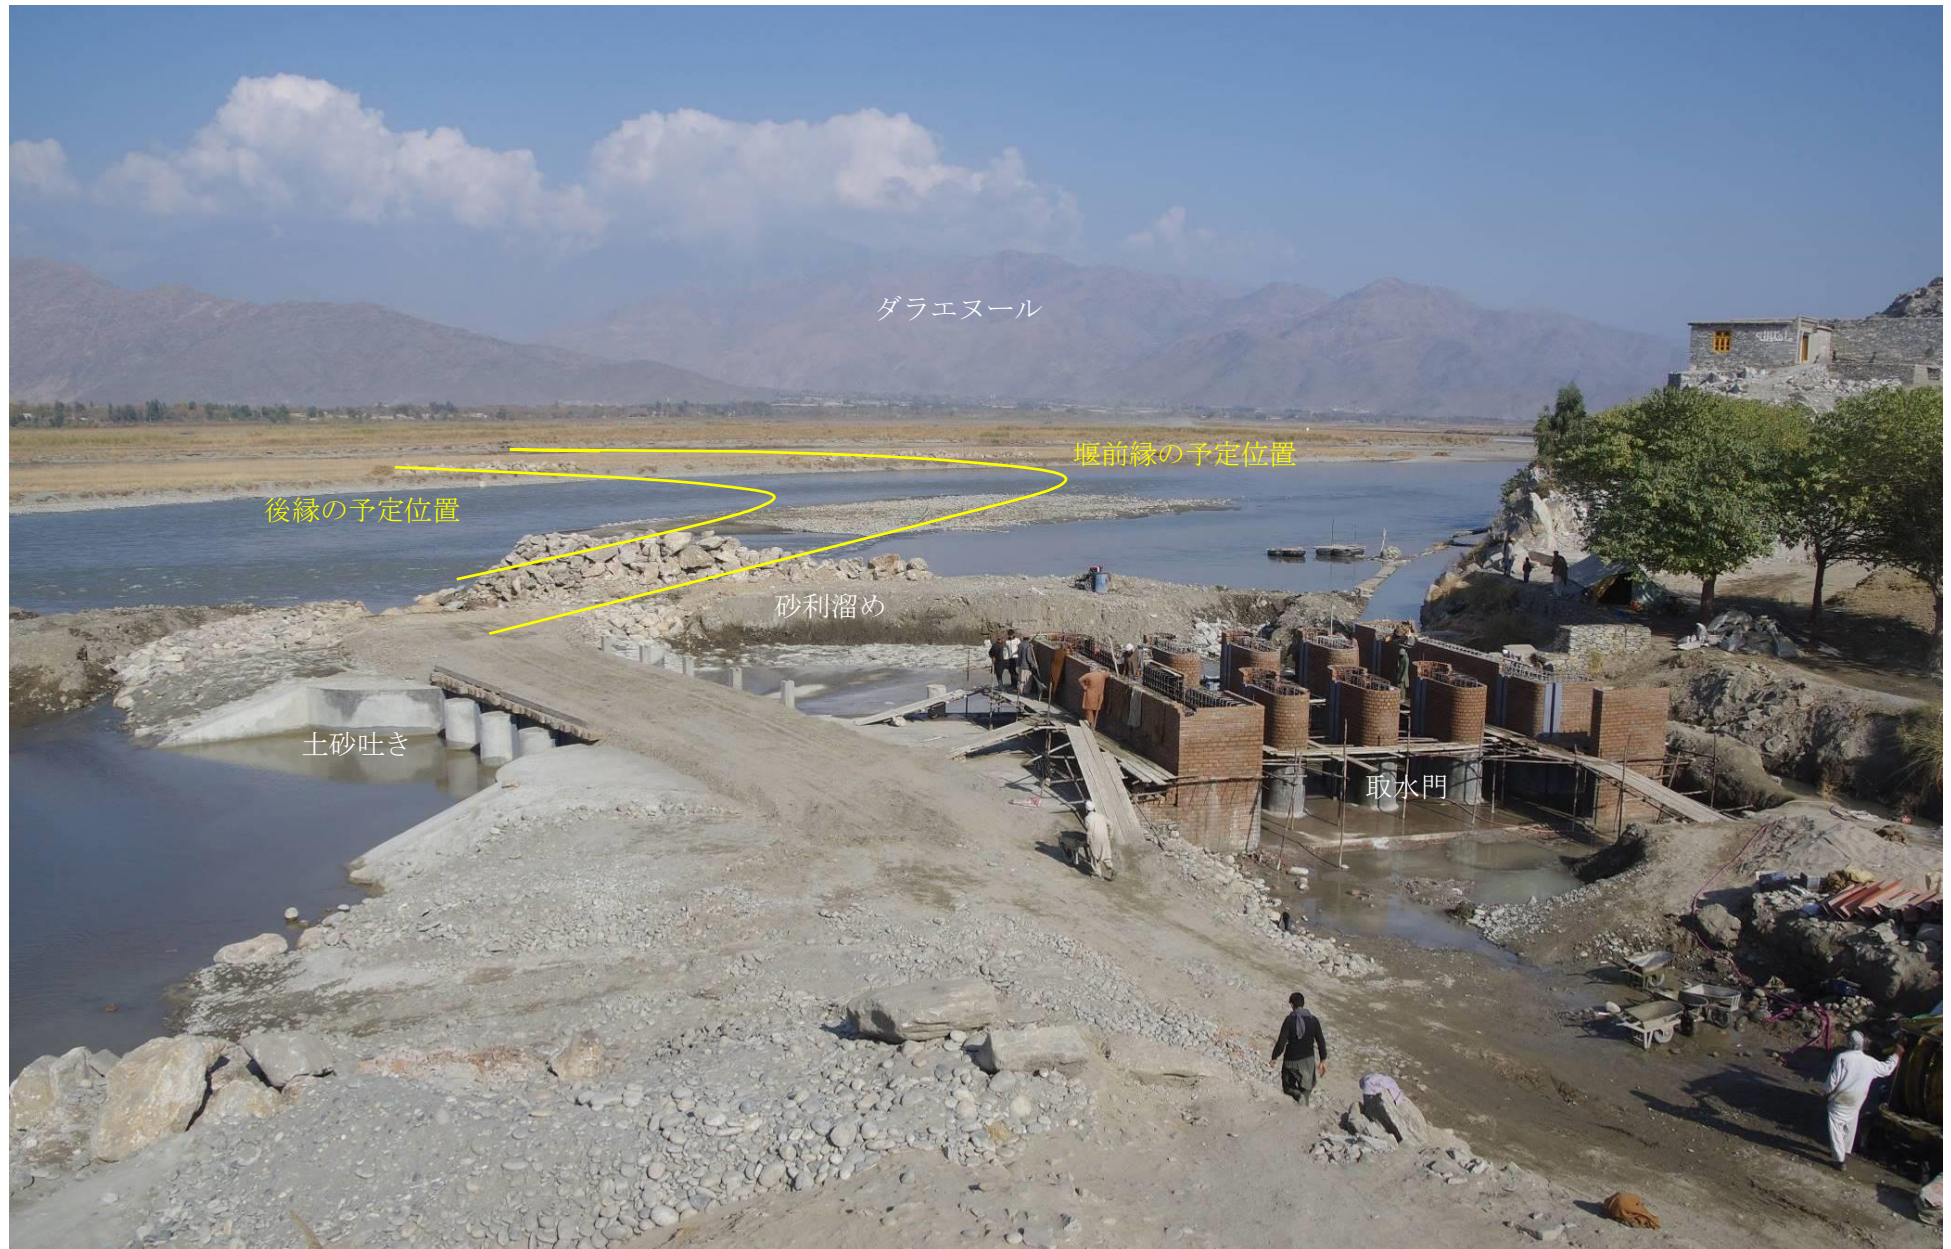
堰予定地全景。土砂吐きは完成、材木で仮架橋していつでも堰造成を開始できる。水門下部はできているので、水が来ても上部は「水上工事」で施工可能。焦点は対岸の石材輸送だった。現在、4台のダンプがブディアライ村からフル稼働で輸送している。堰については以下参照（ややこしければ、読み飛ばしてください）。

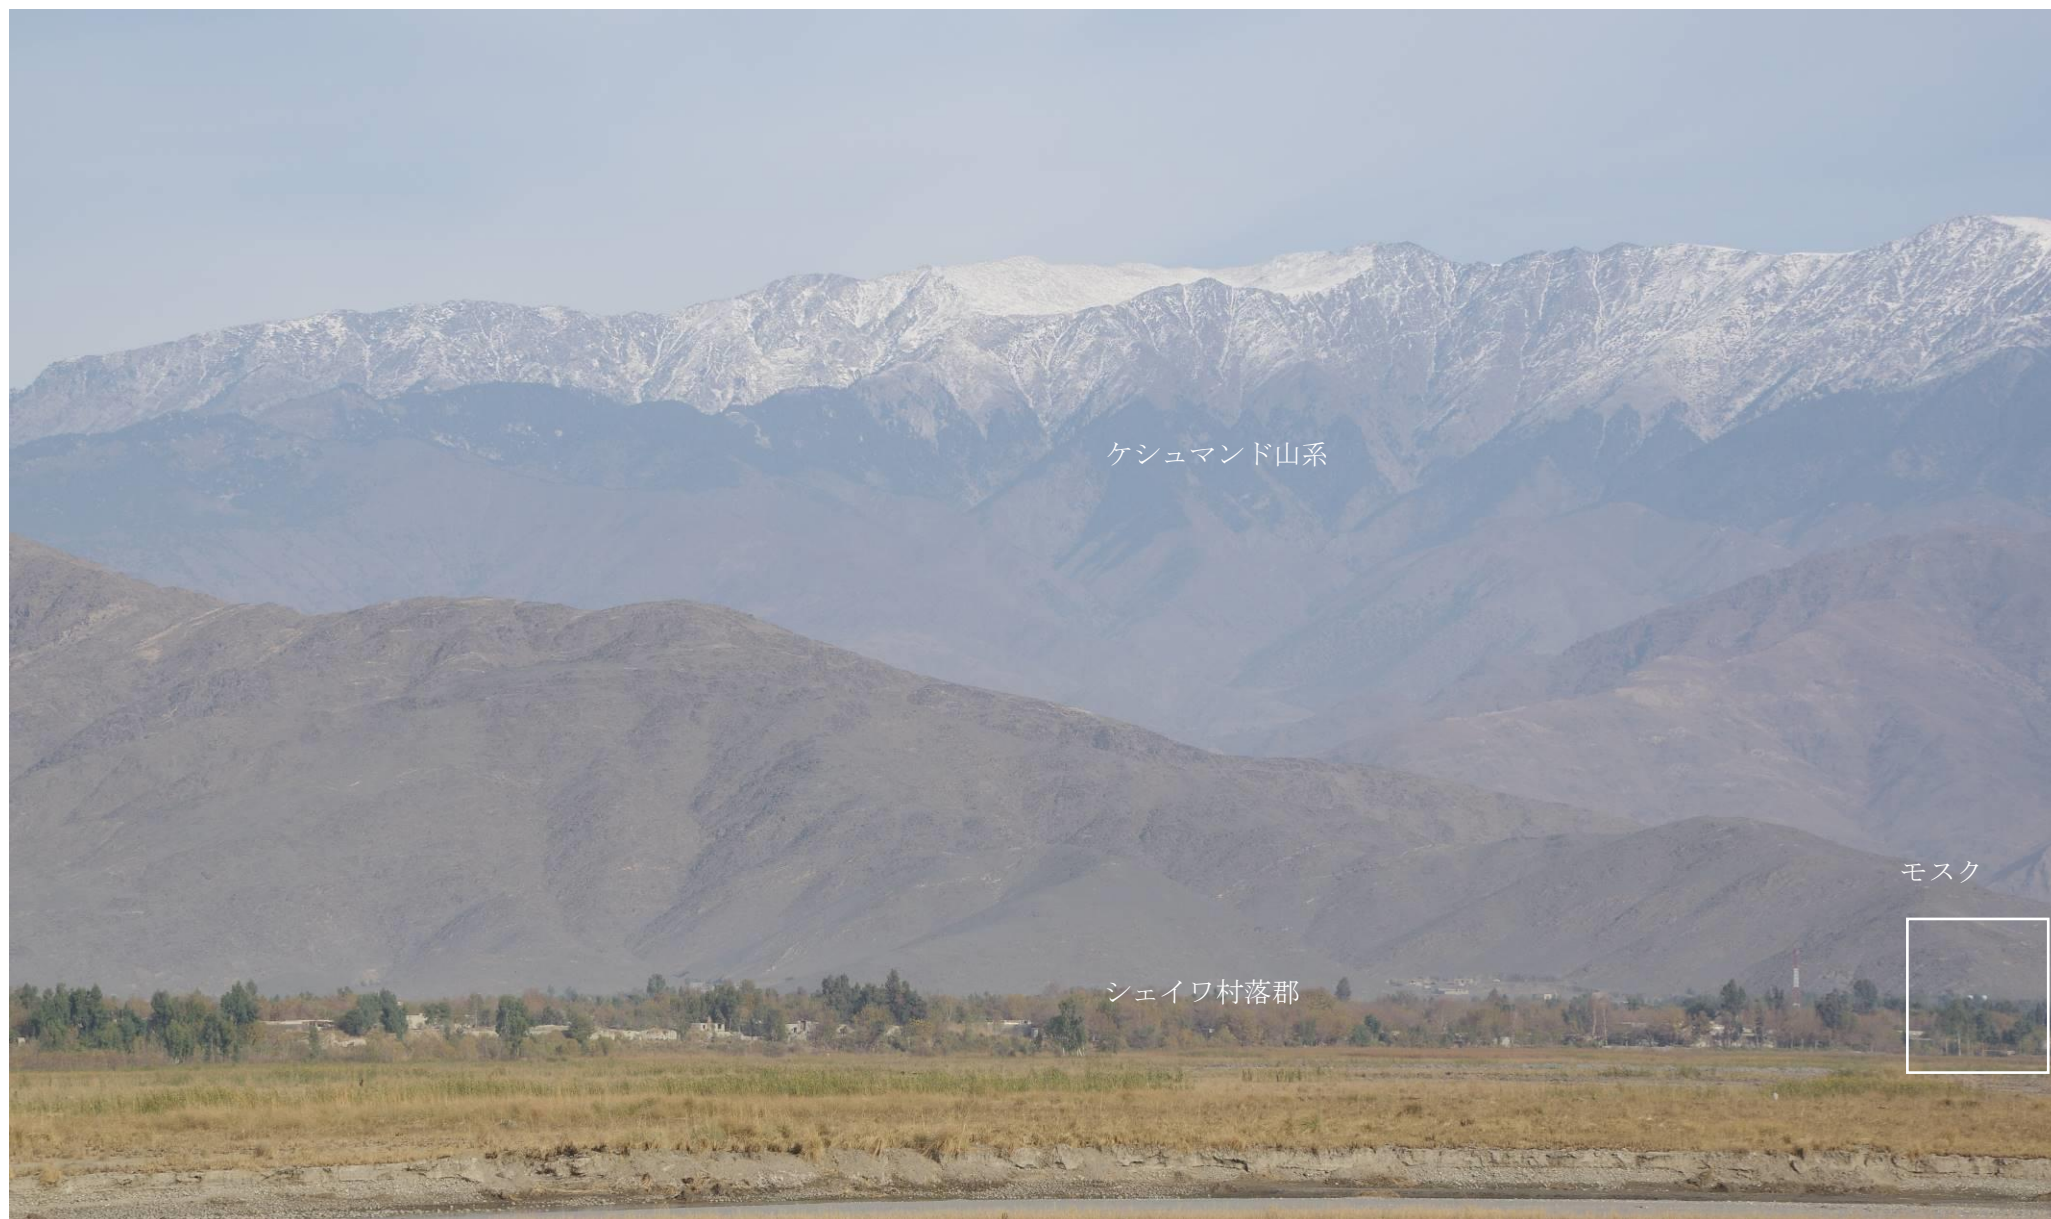
堰の位置を横断的に見る。河道洲前縁が、まるで斜め堰のように、くっきりと浮かぶ。対岸は石材の蓄積が始められている。2016年12月14日

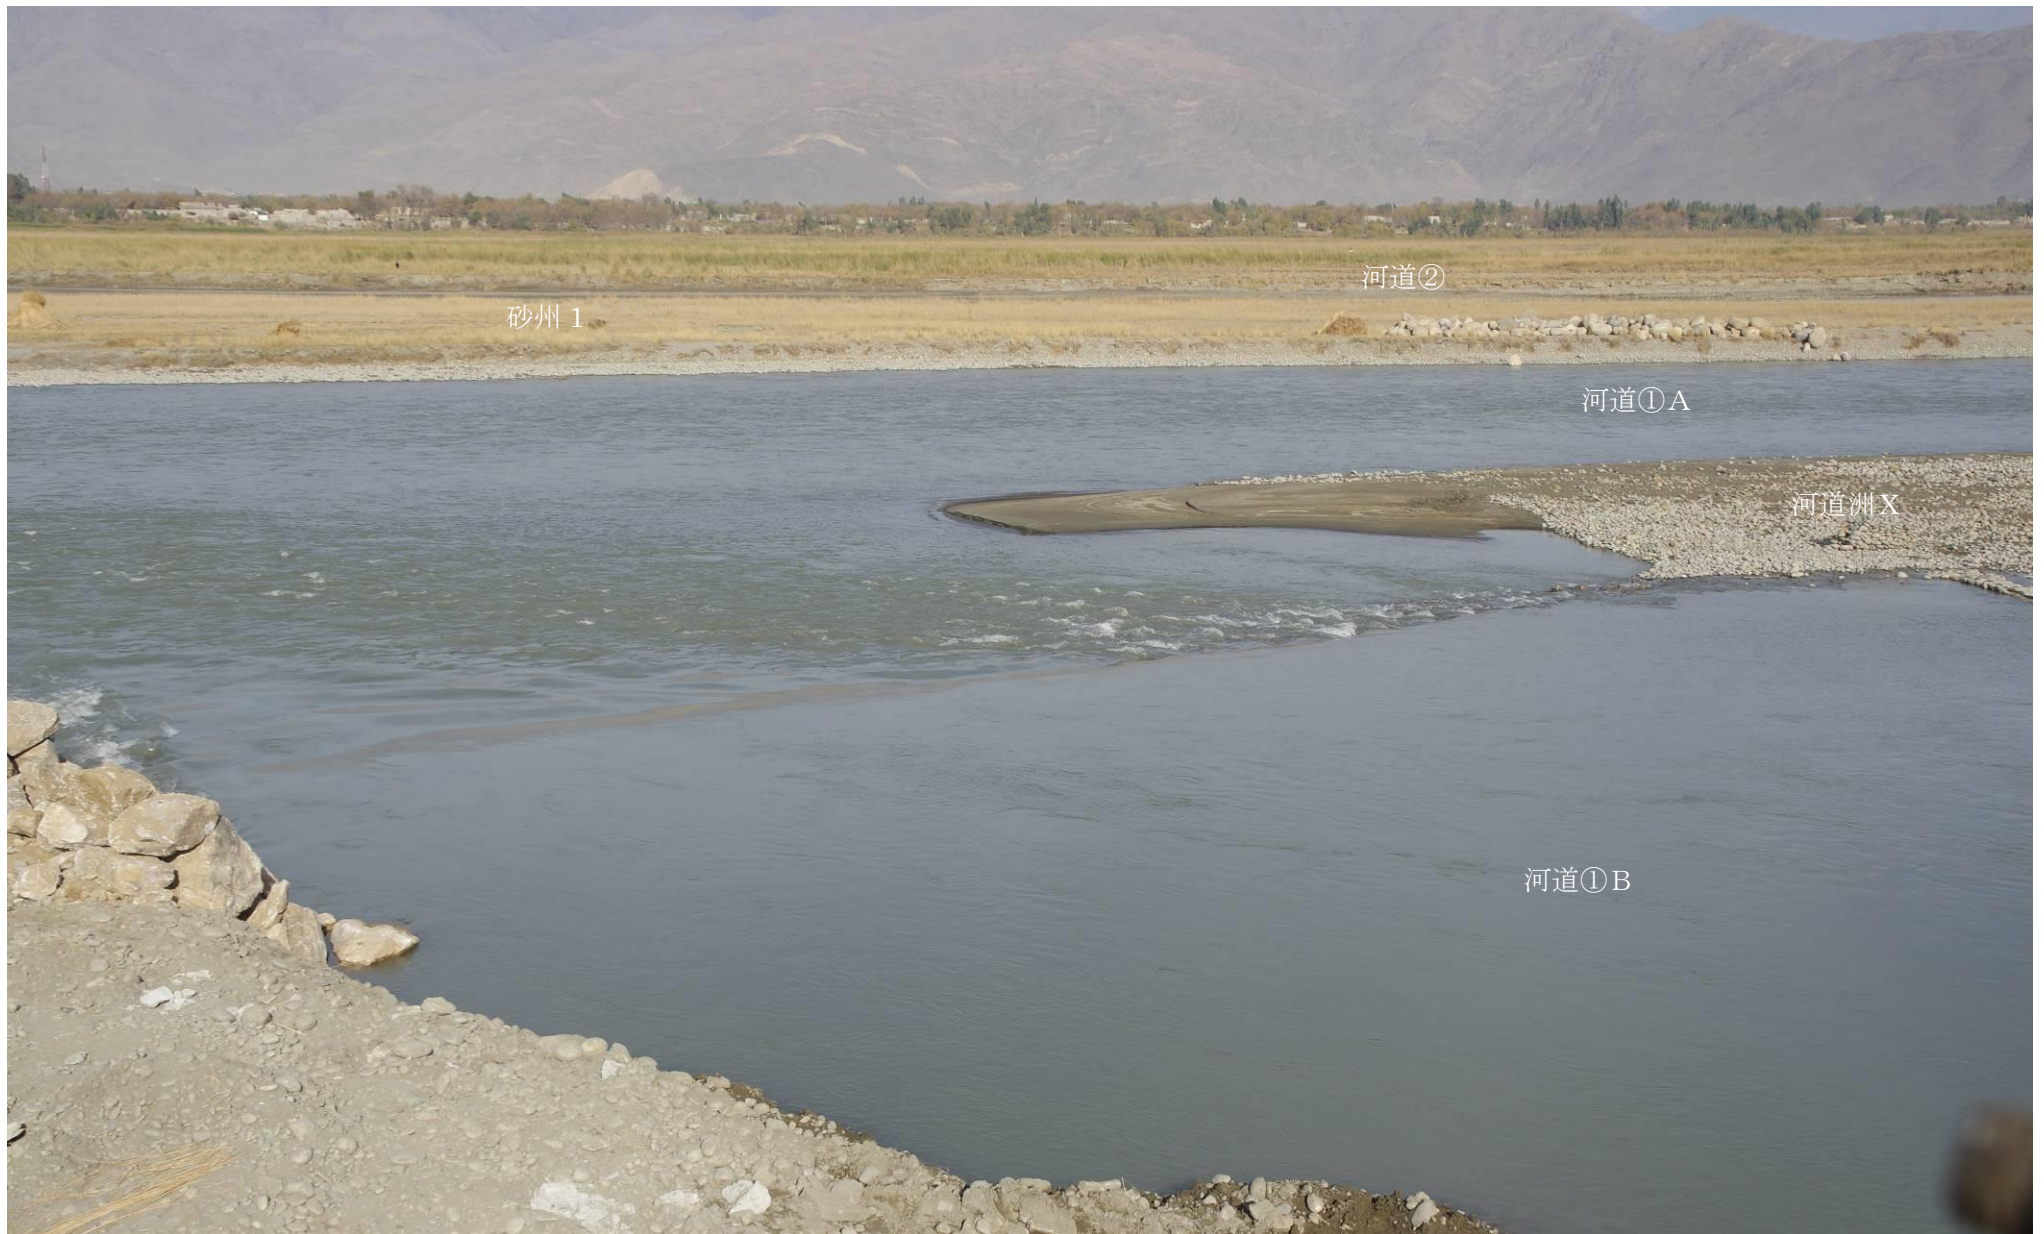
洲Xは河道洲（砂利堆積線）が肥大してできたと考えられ、連続して堆積線が見える。この線をたどるように弧を描いて対岸に至る。2016年12月14日

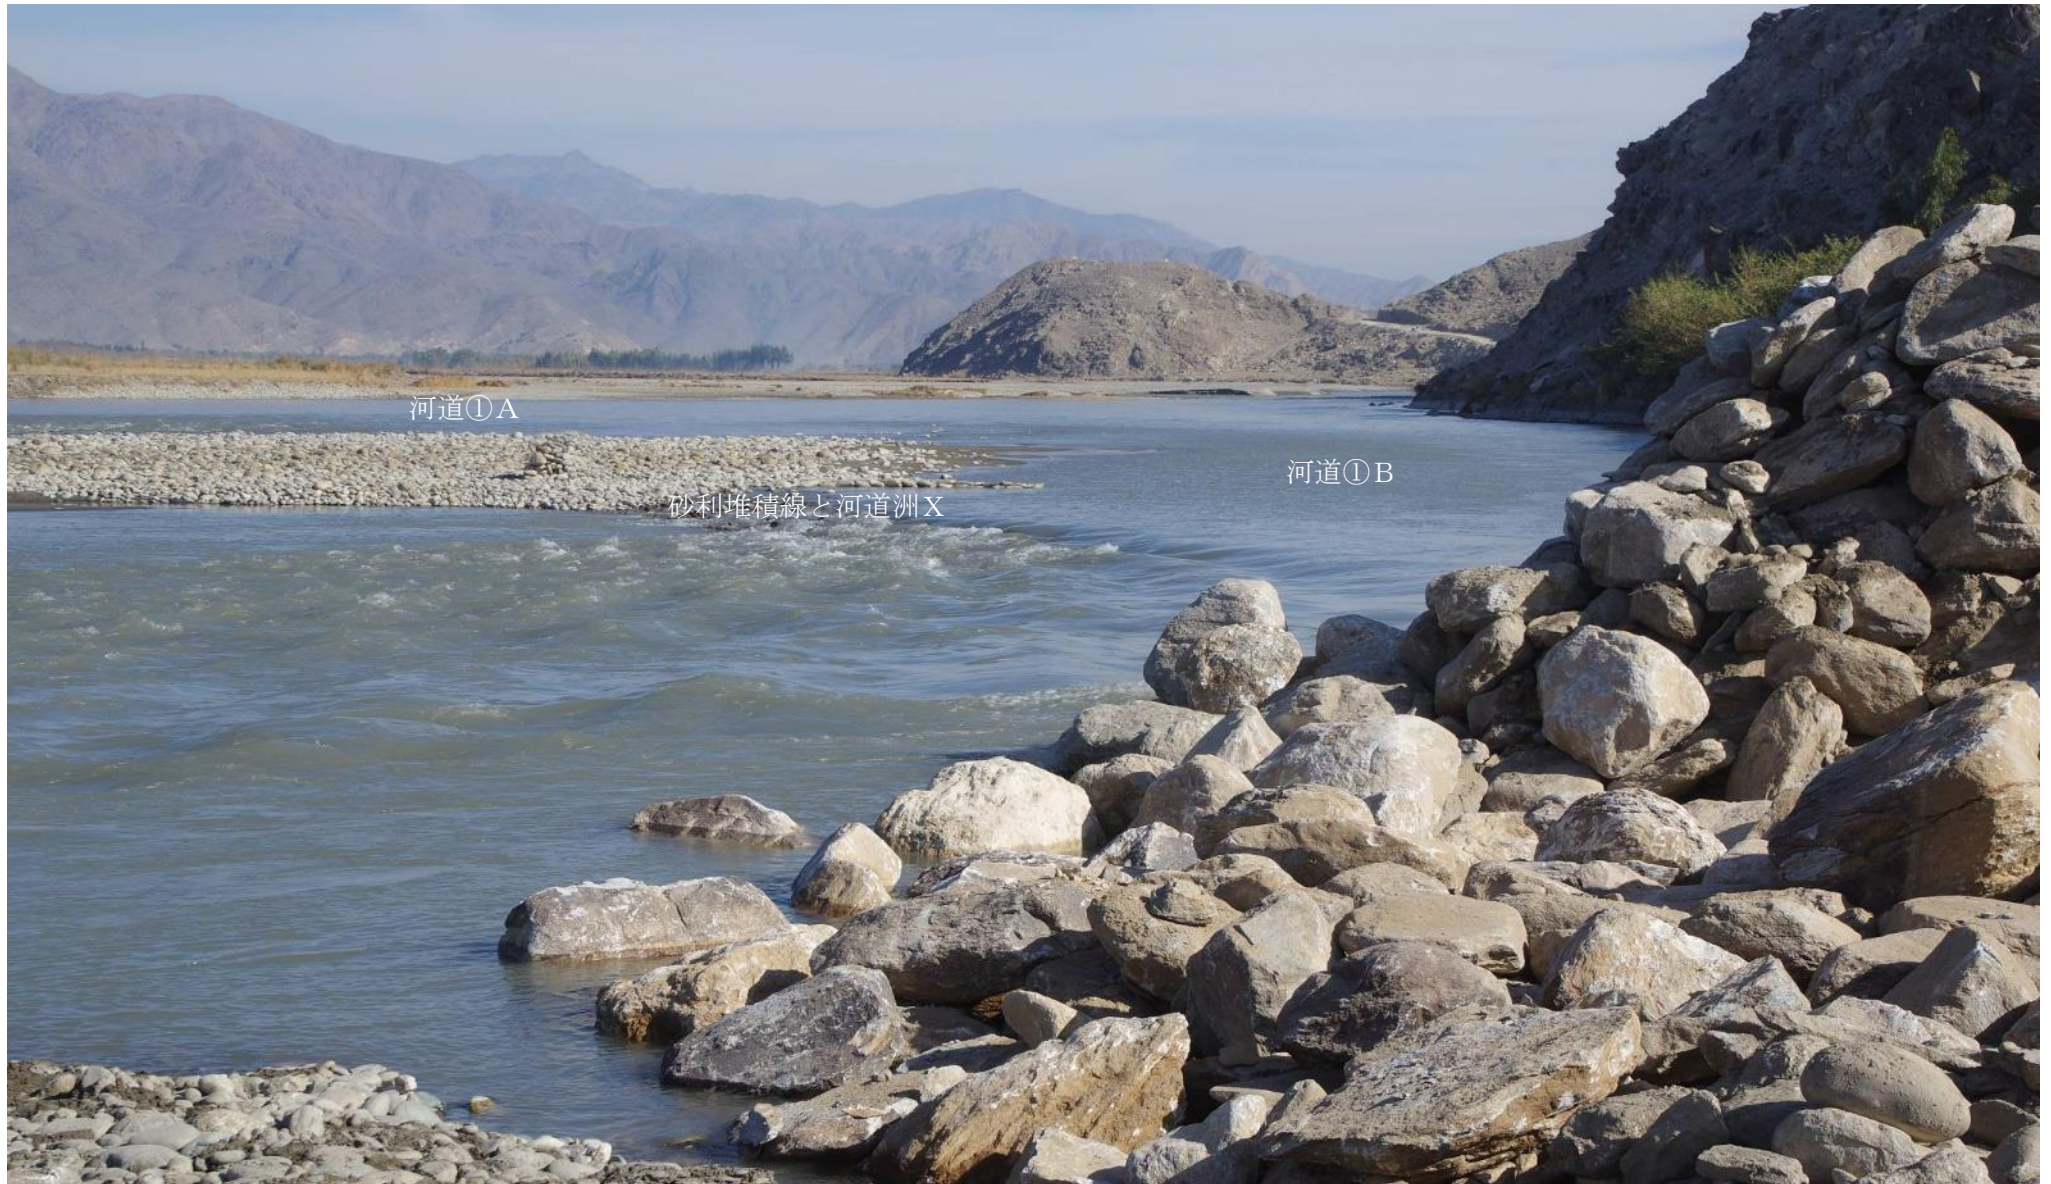
河道③全体を上流側から望む。河道③は、河道①と砂州2で隔てられている。土砂吐きの設置で、河道①Bは専ら河道③に注ぐ。河道③は急傾斜で、河道①より低い位置にある。連続堤防を強化すれば、岩盤と同様、深掘れが連続して河道固定に役立つ。2016年12月14日

こうして、今回の土砂吐きは洪水吐、部分可動堰、工事のための交通路を兼ね、かなりの水量通過を予想して設計されている。土砂吐を通過する水は、河道①Bから急峻な河道③（傾斜；1/200～300）に流れ込み、大きな土砂堆積は考えられない。初めから可動堰部分を増やせばよいという考えもあろうが、技術・物量、維持・補修能力を無視するもので、不可能。現地事情や河川特性を考慮し、改修を重ねながら完成する方針である。

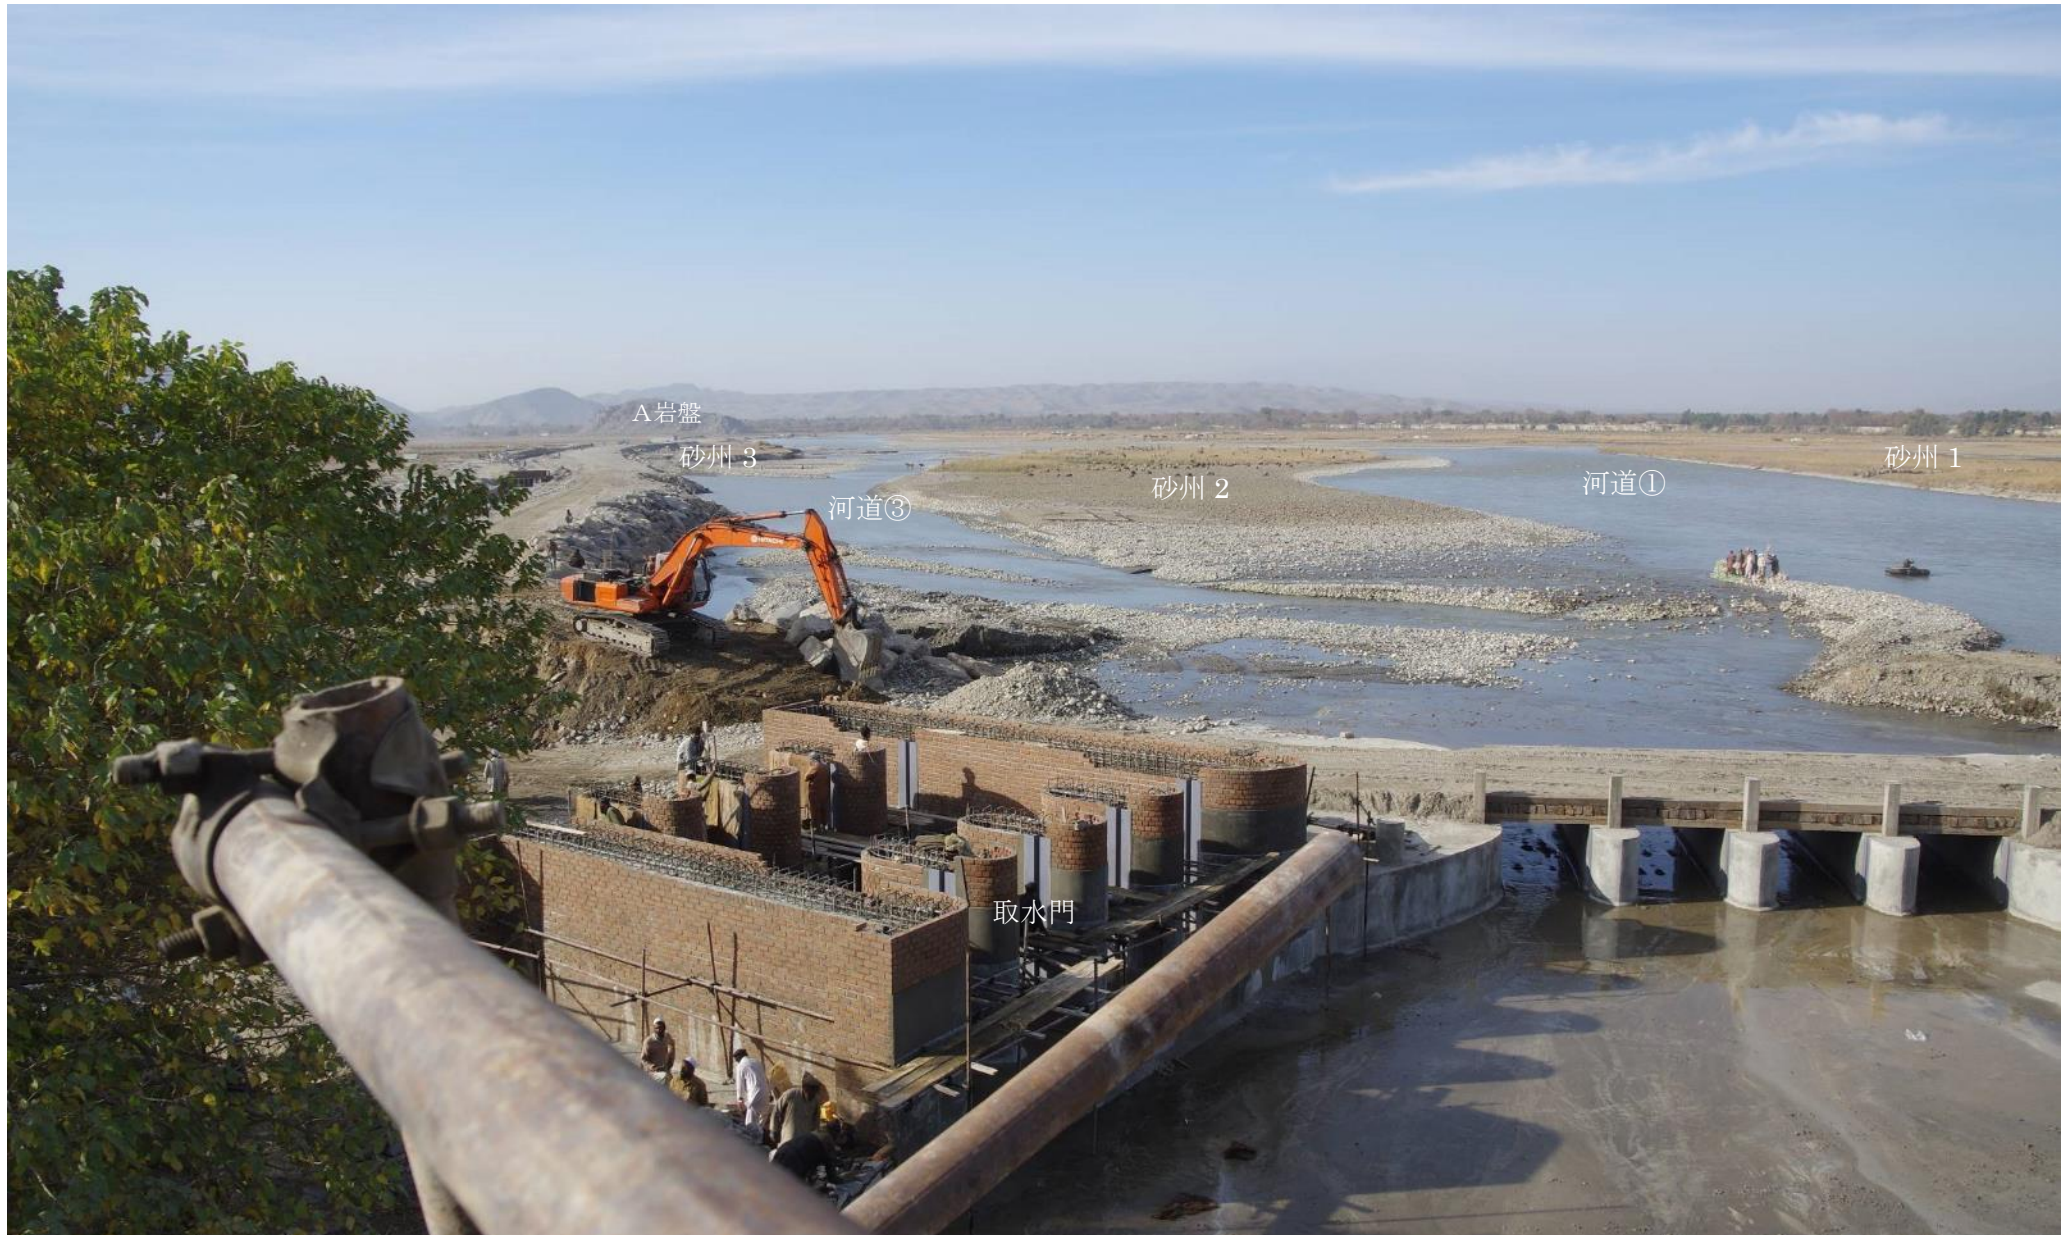
取水門と砂吐き接合部。取水門床は、砂吐きの越流部から 75 cm 低くとってあり、異常低水位の時は、砂吐きの堰板を閉め、75 cm の水位が流入する仕組み。ミラーンで成功した方式。2016 年 12 月 13 日

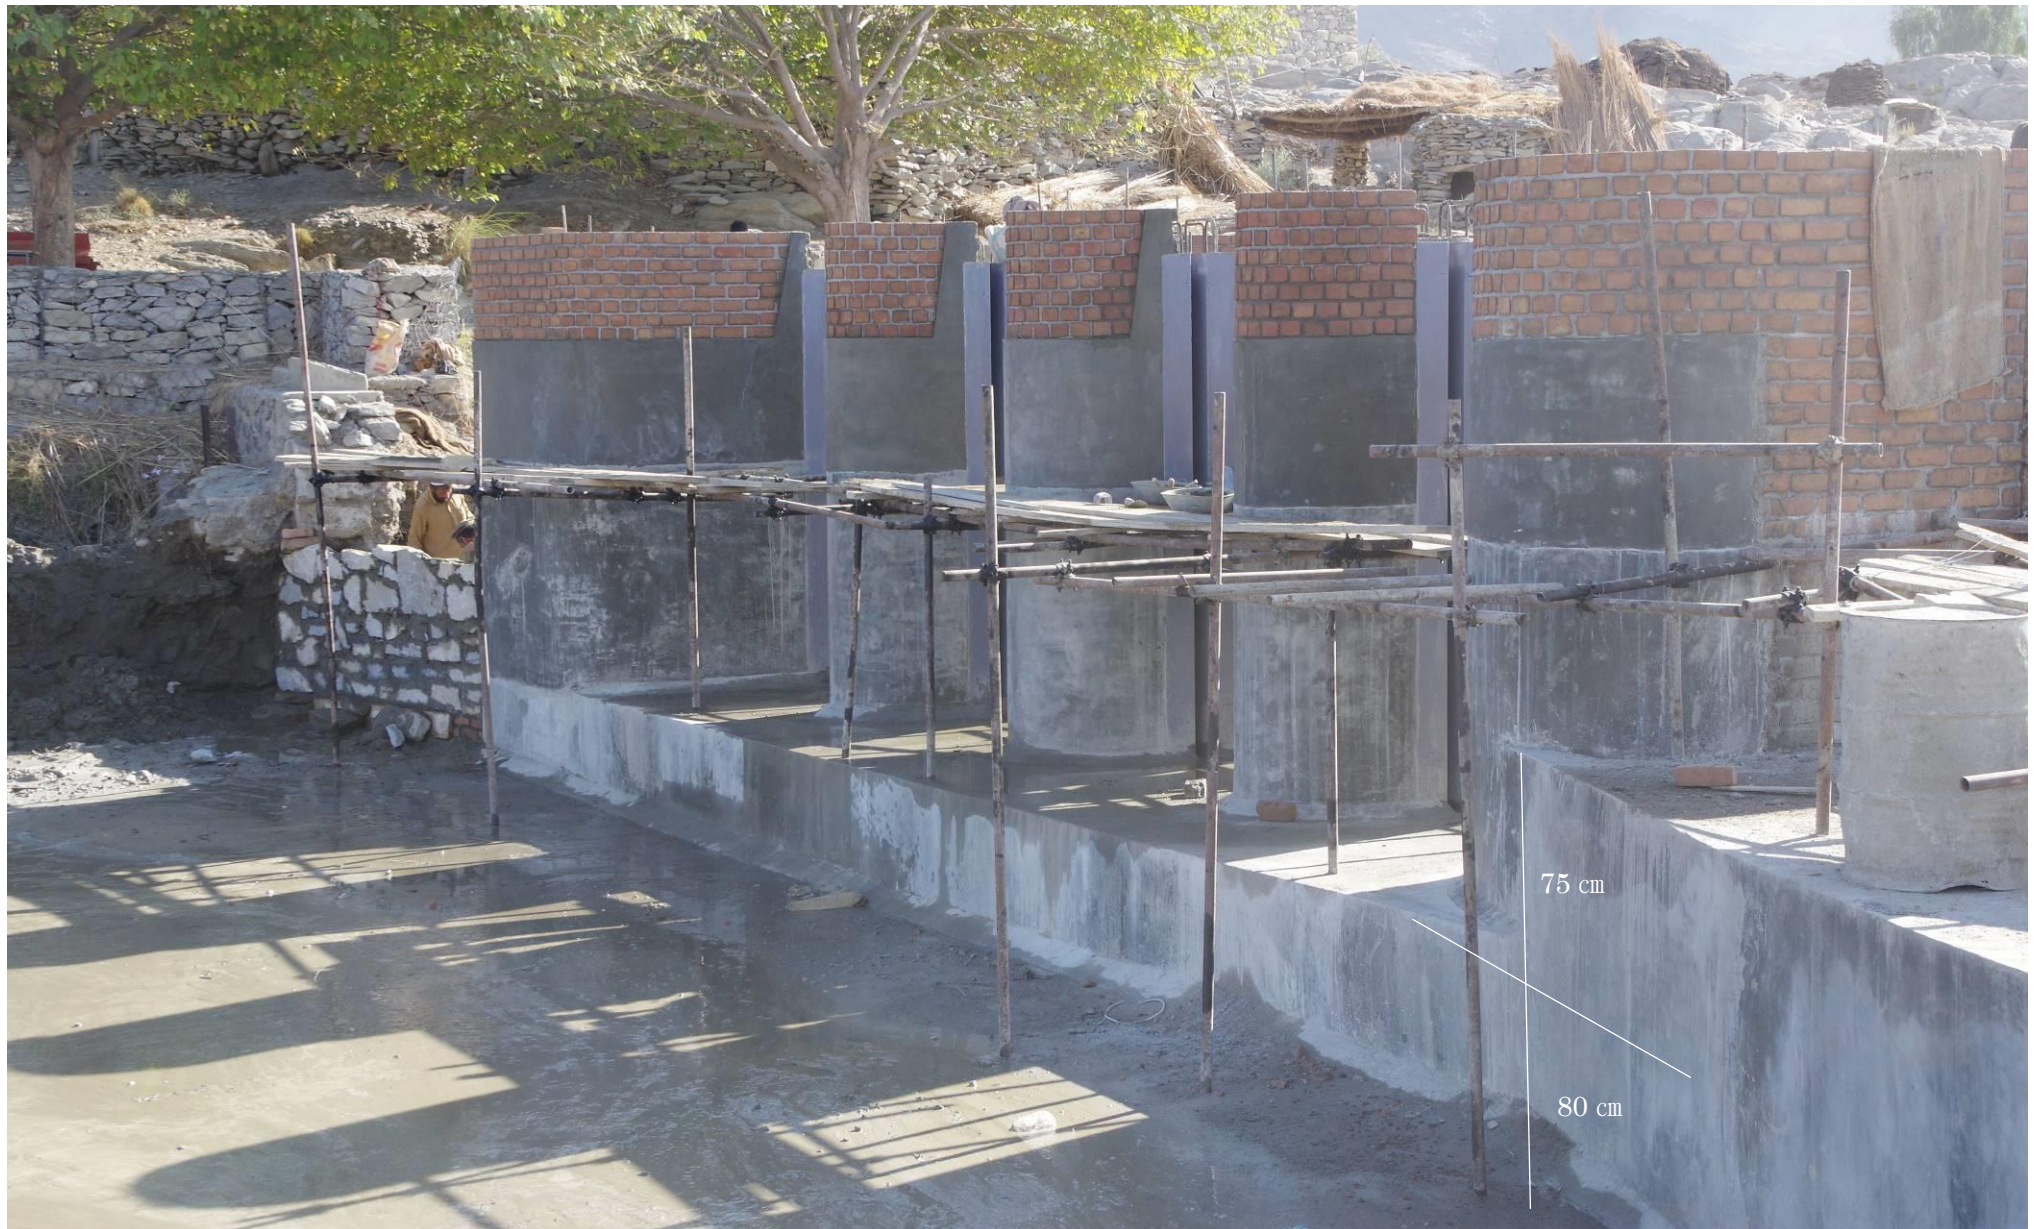
土砂吐きを前面から見る。2016 年 12 月 14 日

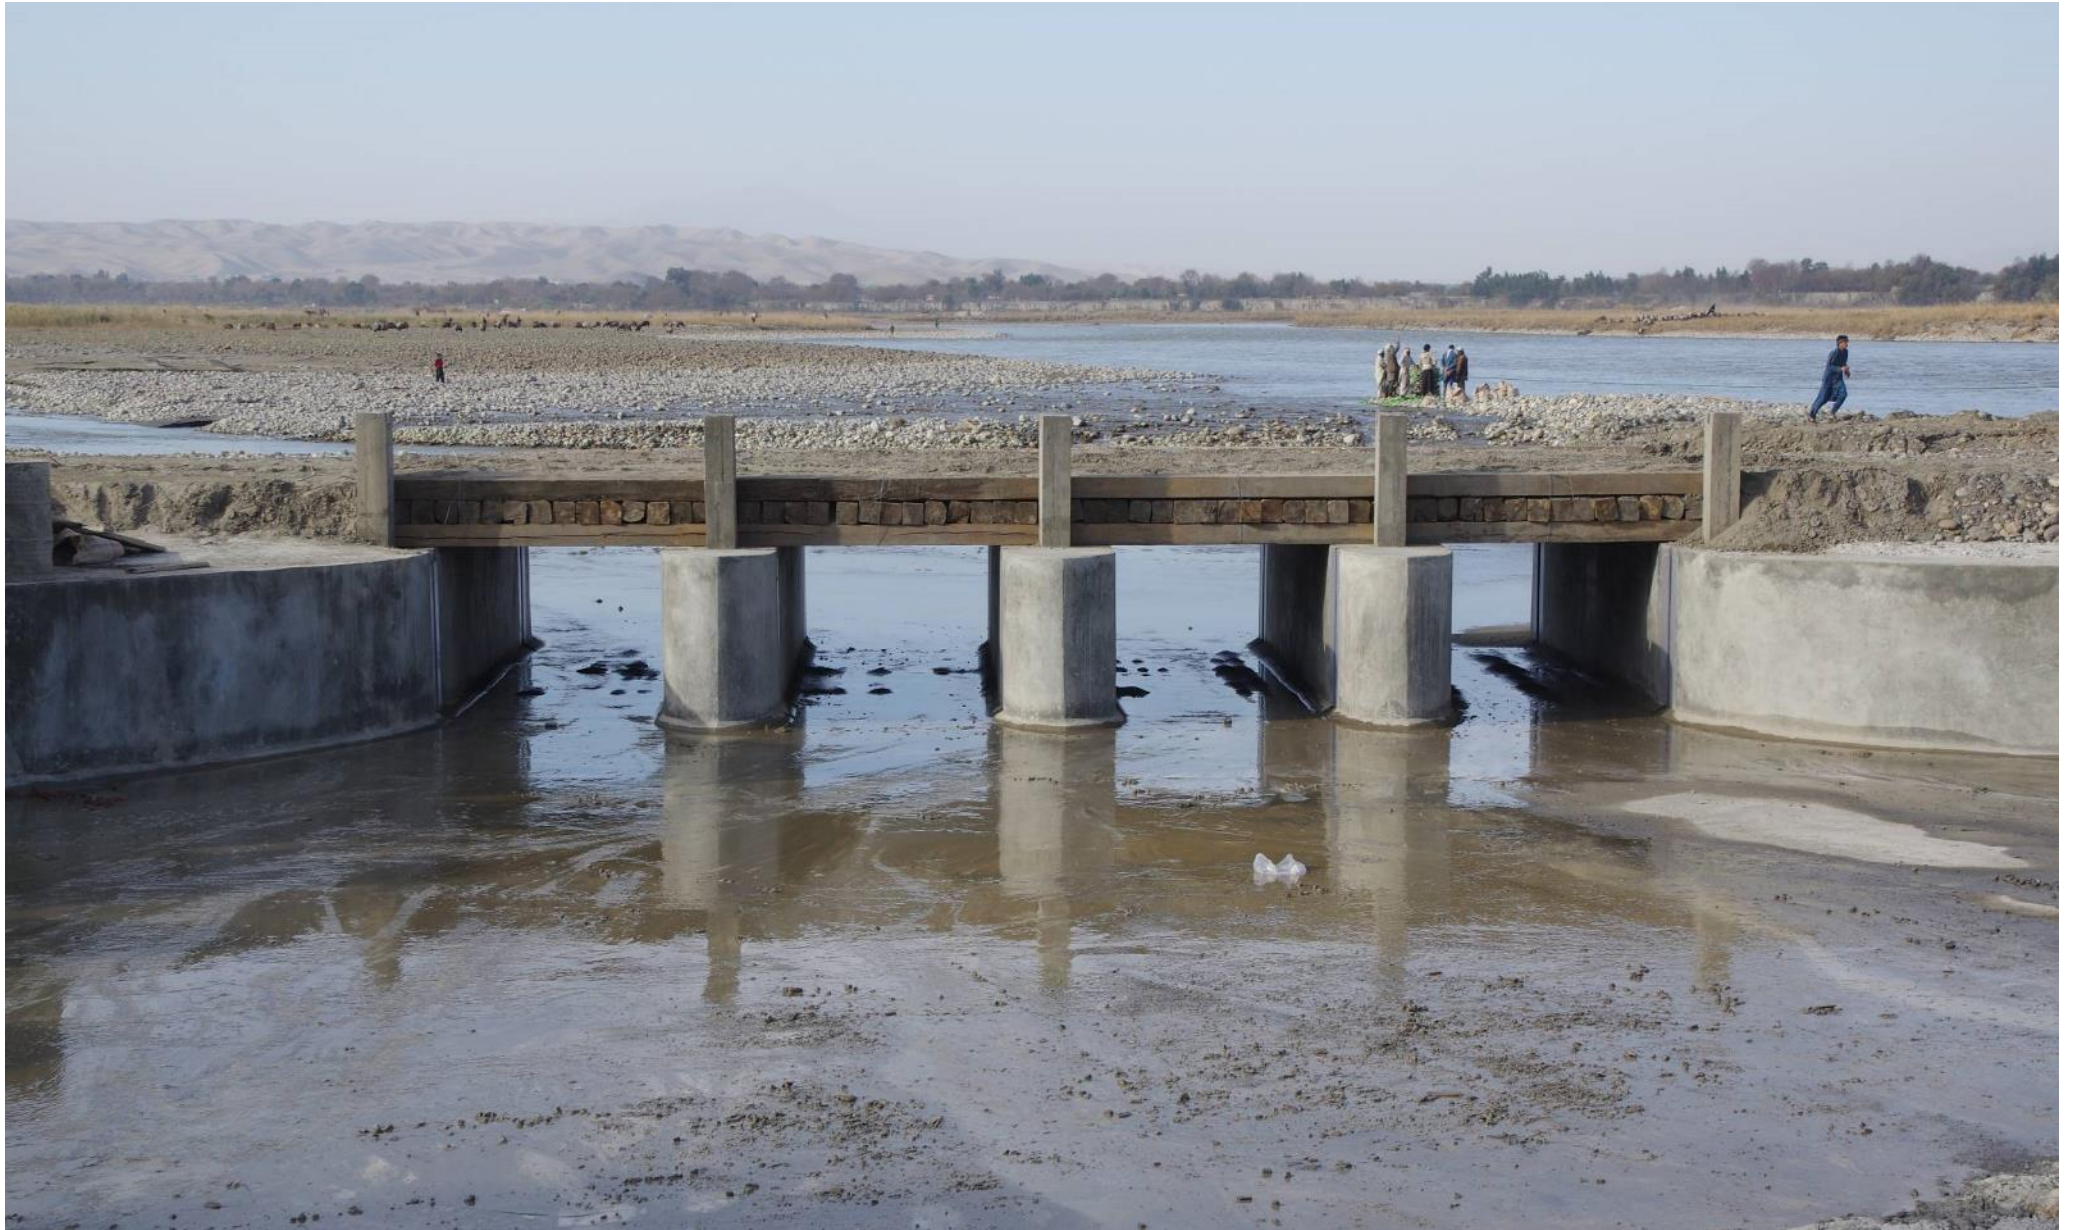
土砂吐きを下流側から見る。16日（土）に遮水壁を切って、河道①B→河道③に水を流す。2016年12月14日

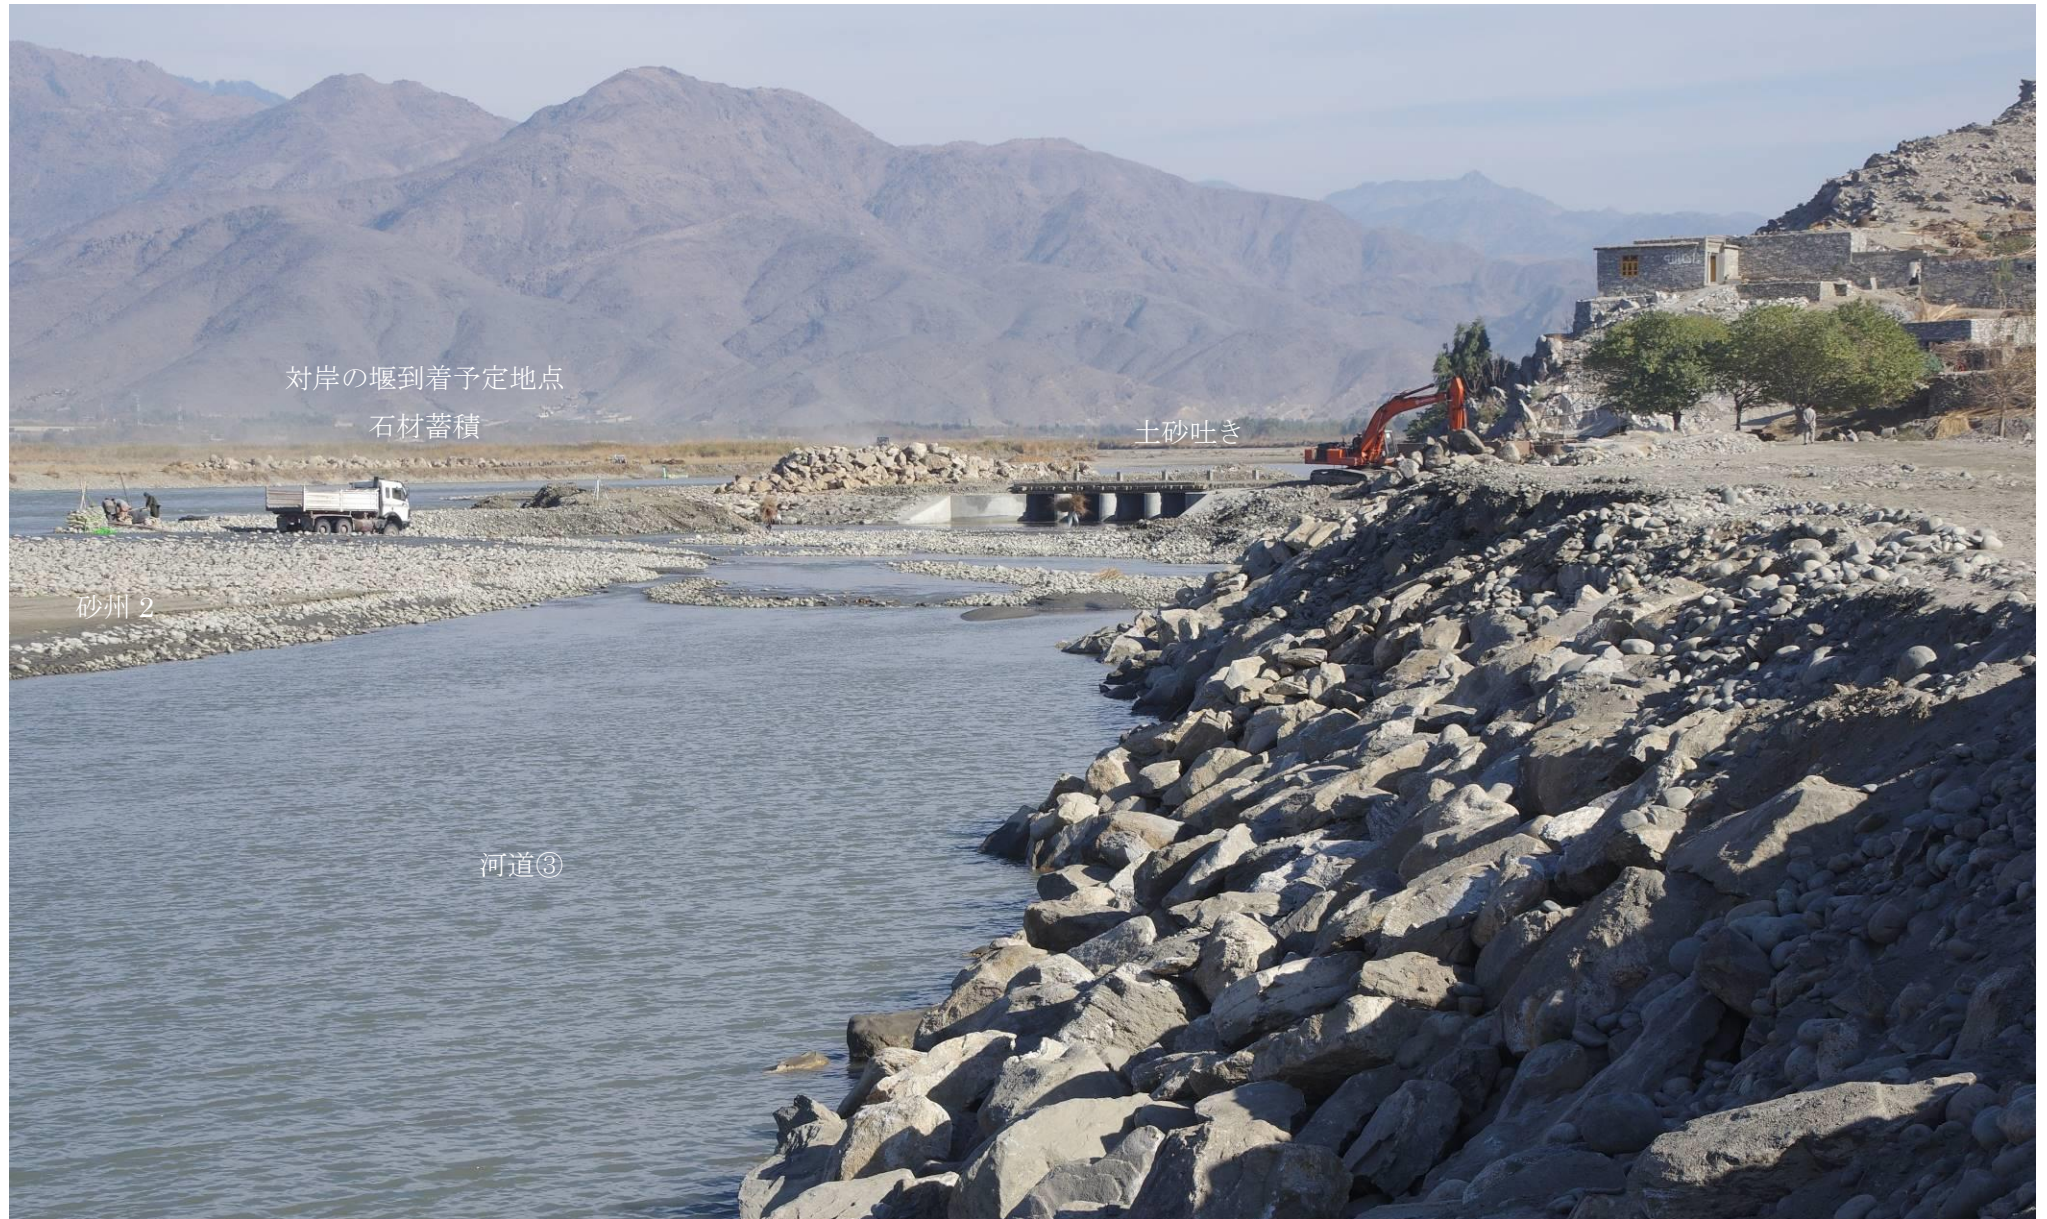
測量風景。綱引きで遊んでいるわけではありません。糸を対岸に渡して直線距離をとり、その糸を改めてメートル尺で測る。カーナビやスマホがどこでも使えると思っている方はいませんか。笑ってはいけない。ここでGPSは役立たない。衛星信号が届かない自然の空間なのだ。2016年12月14日
