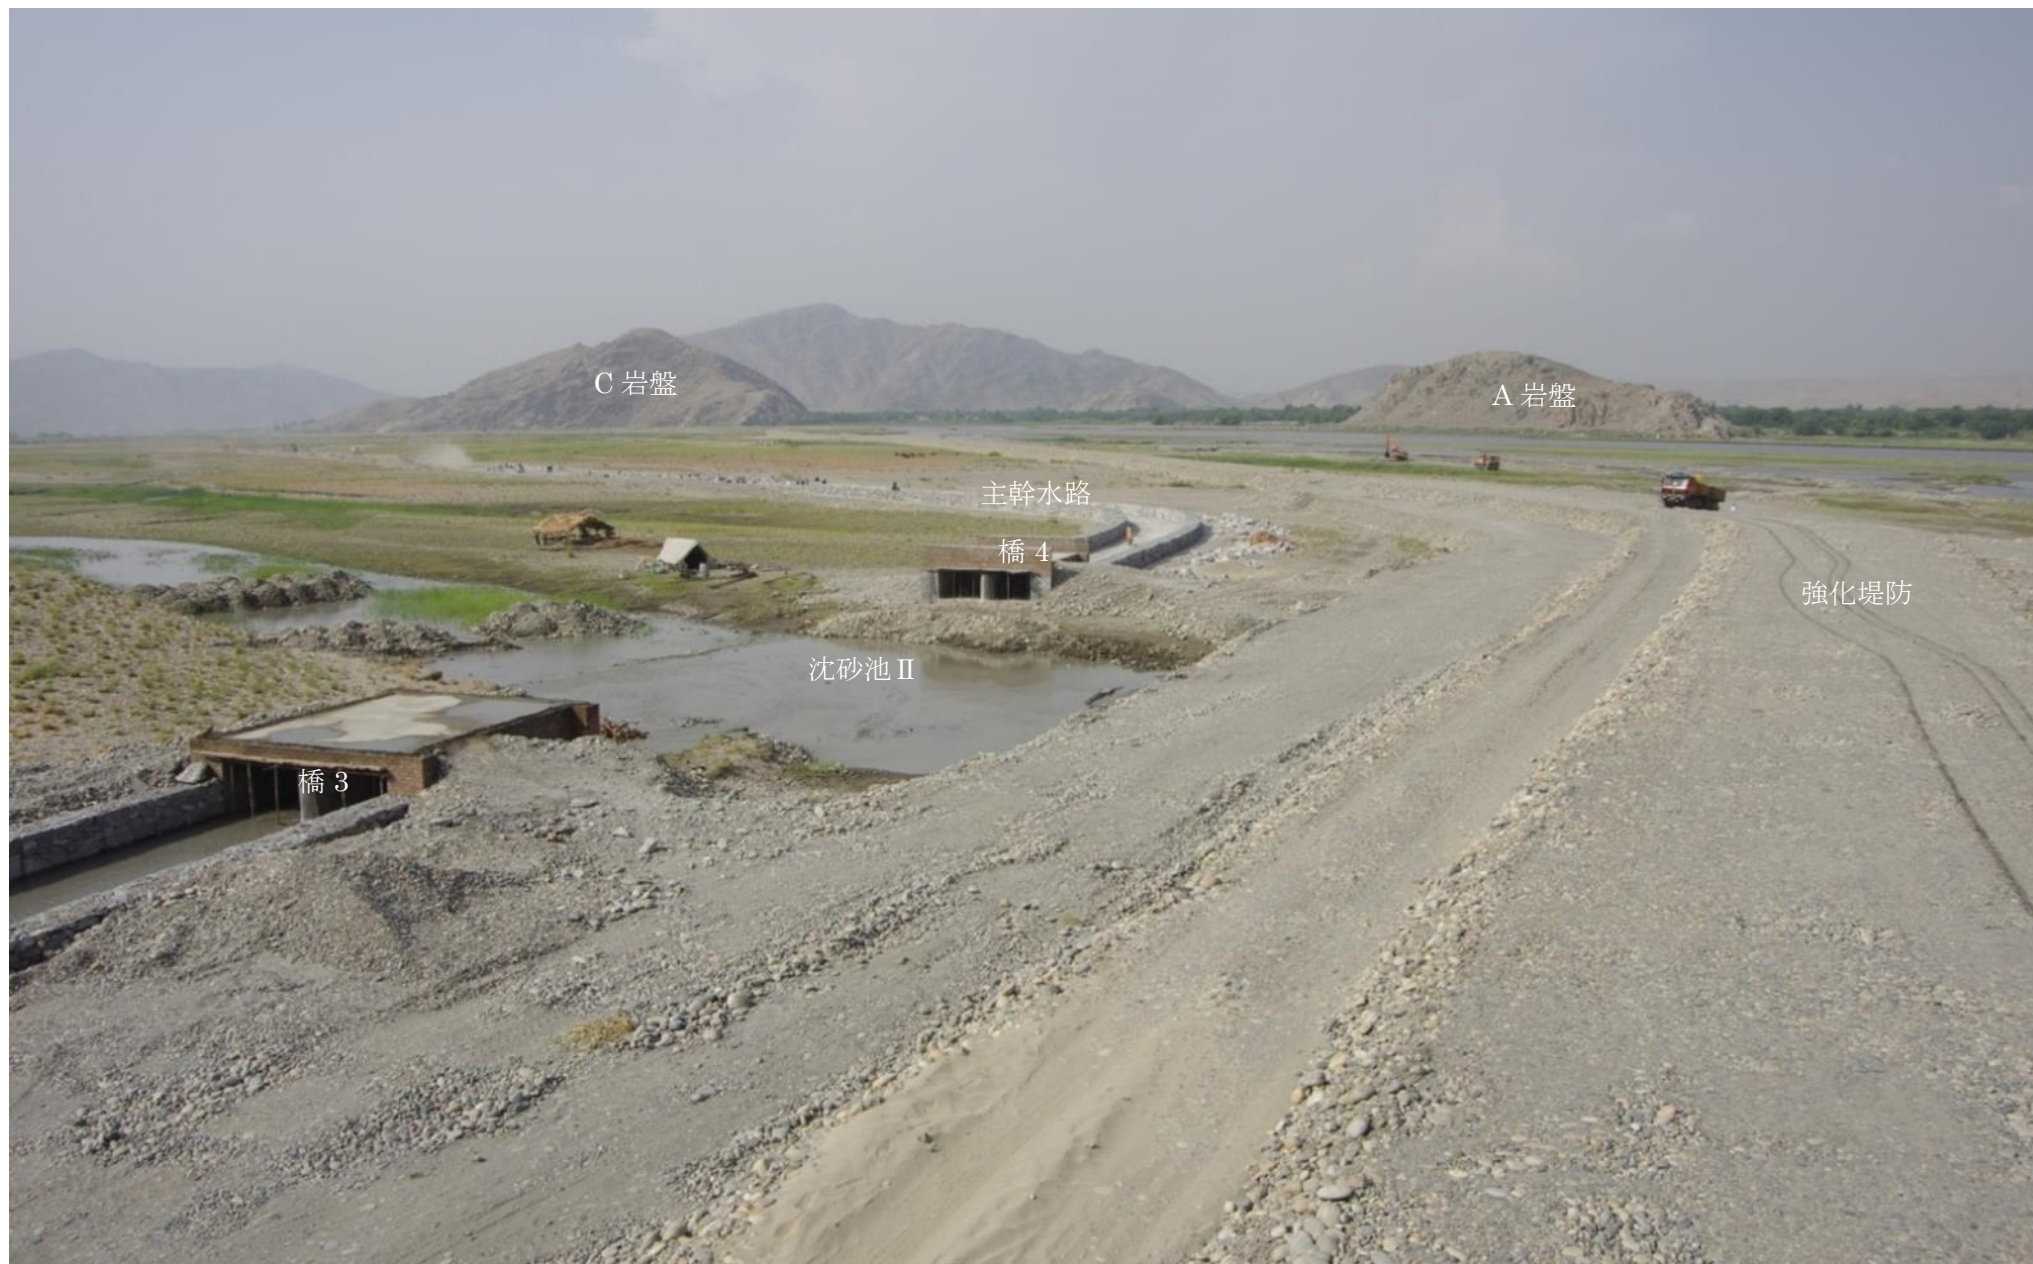
沈砂池Ⅱの現在。自然河道（クナール河分流）は完全に閉塞され、主幹水路の基礎造成が進んでいる。強化堤防は 300m の基礎を終えた。現在沈砂池Ⅰからの送水で河床に水が流れている。工事に水が欠かせないため、必要な河道を閉めて、造成中の水路に送れる。2017年8月13日（ザイヌッラー撮影）

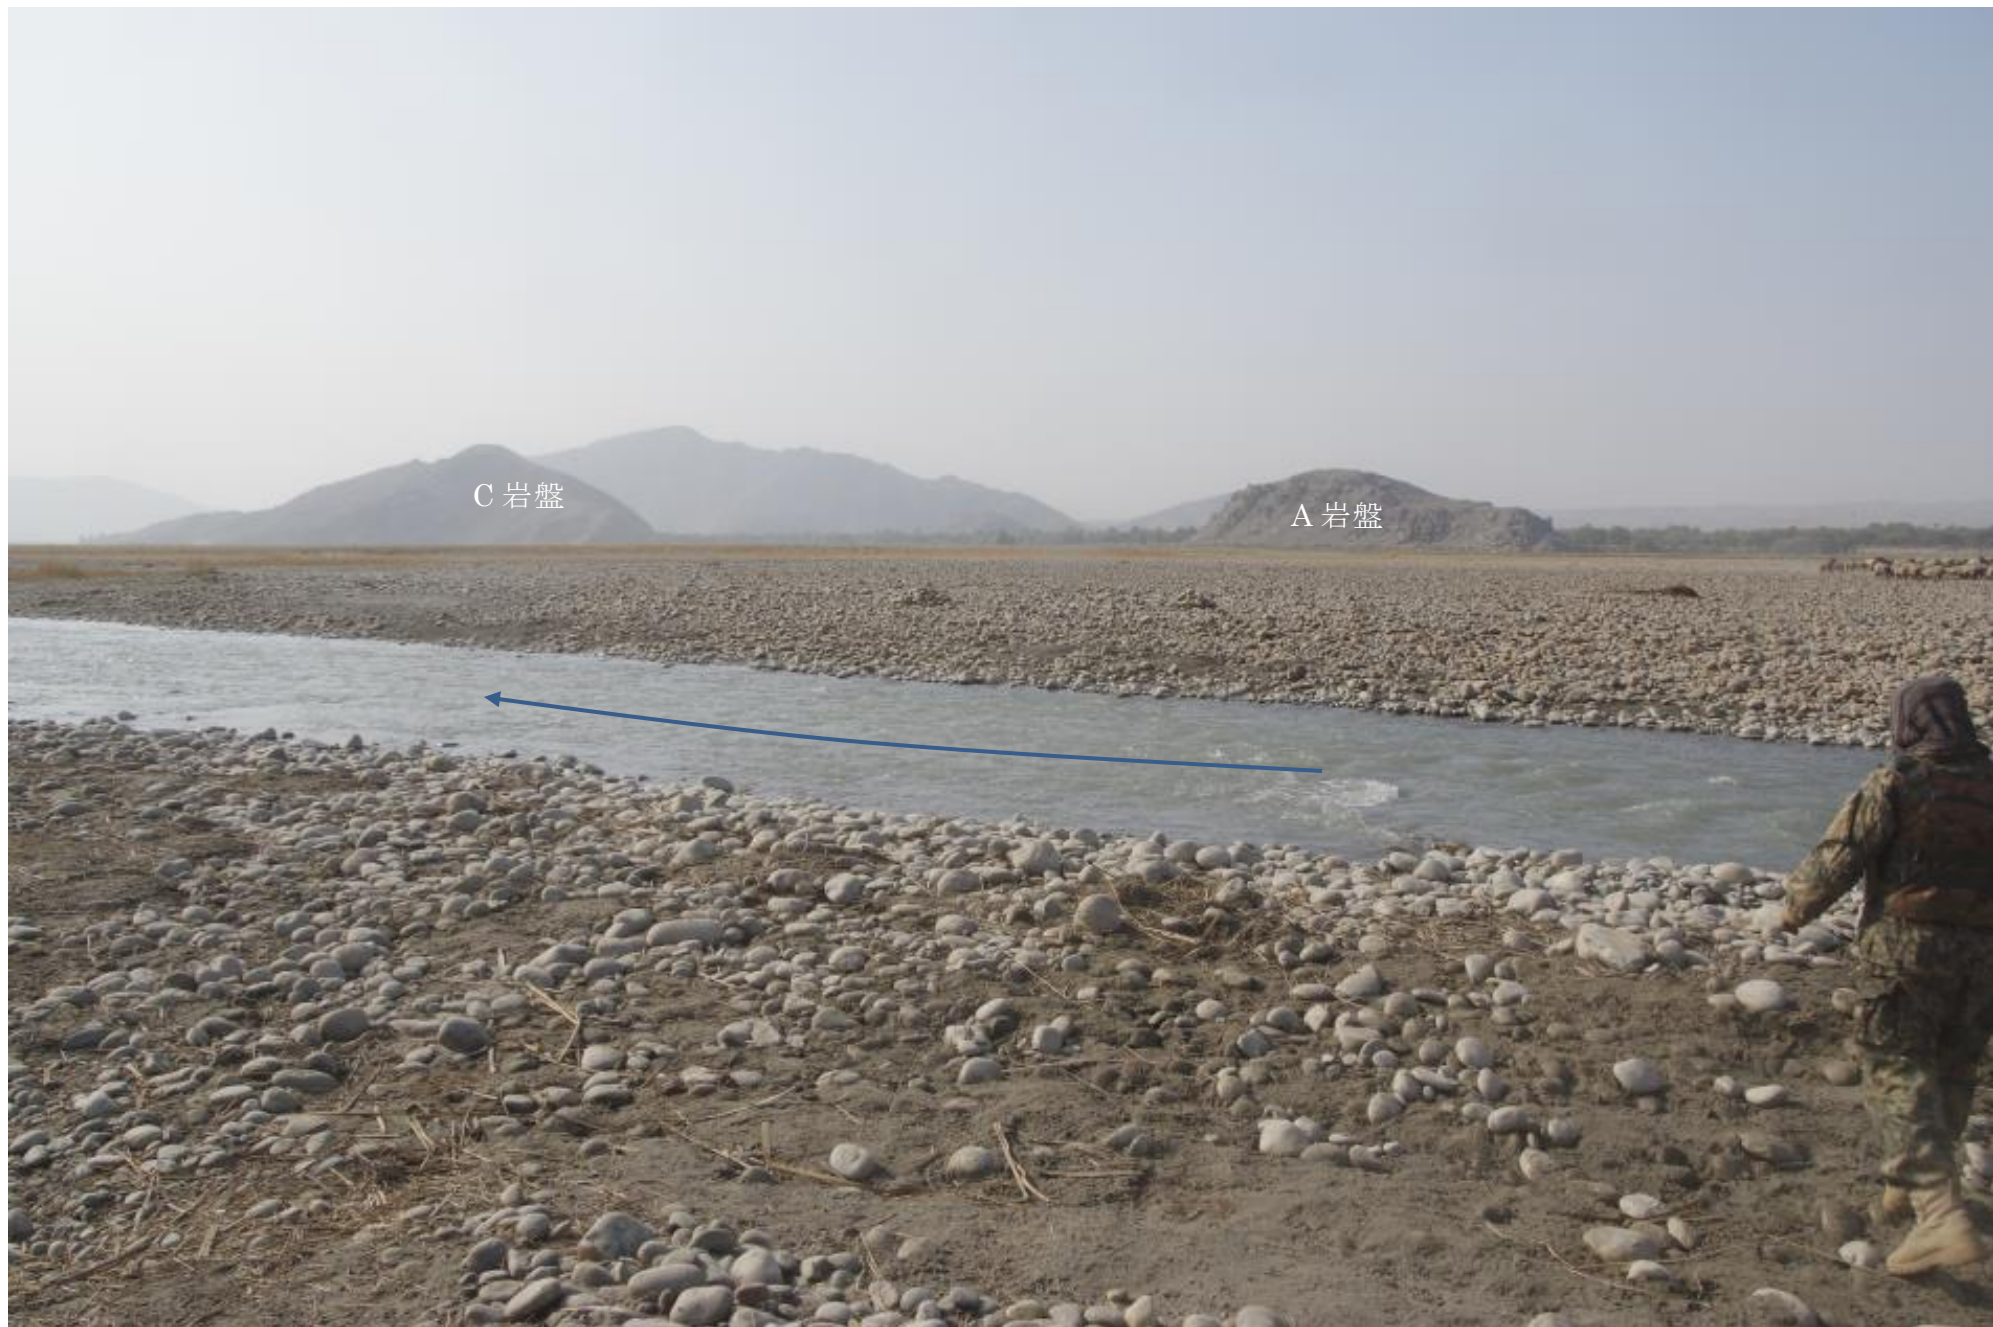
約 8 か月前（冬の低水位期）の同地点。高水敷は 200m 以上の幅で、夏期はかなりの水量が流れるクナール河分流であった。2016 年 12 月 16 日

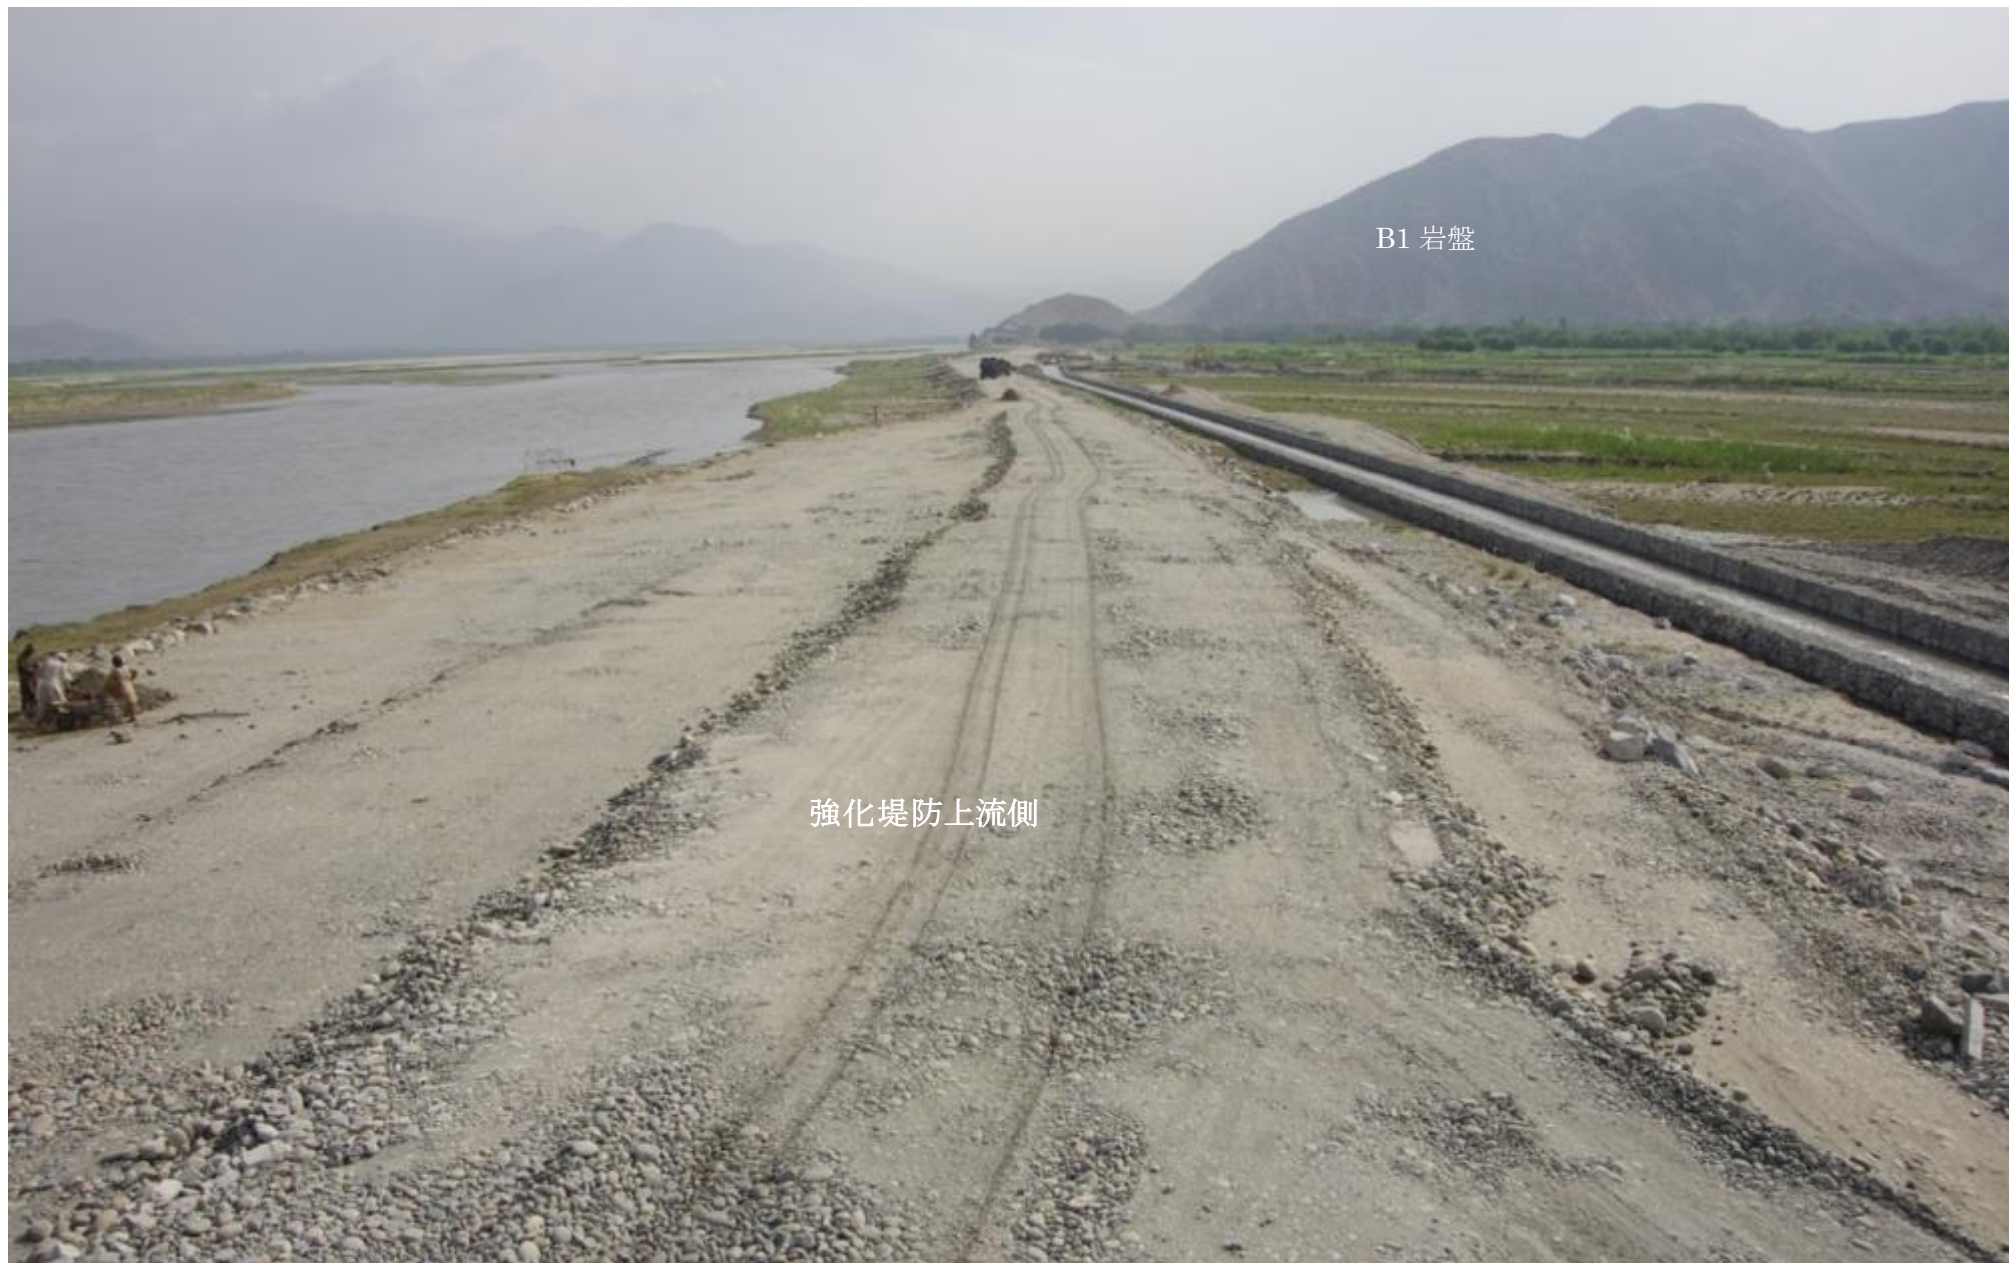
強化堤防上流側。見た目は砂利の山でも、基礎は巨礫列が敷かれている。堤防は過度に高くしないが、最悪でも「緩やかな溢水」と見ている。冬期に大々的な植樹を行う。交通路も少しずつ整備され、輸送が速やかになってきた。2017年8月13日（ザイヌッラー撮影）

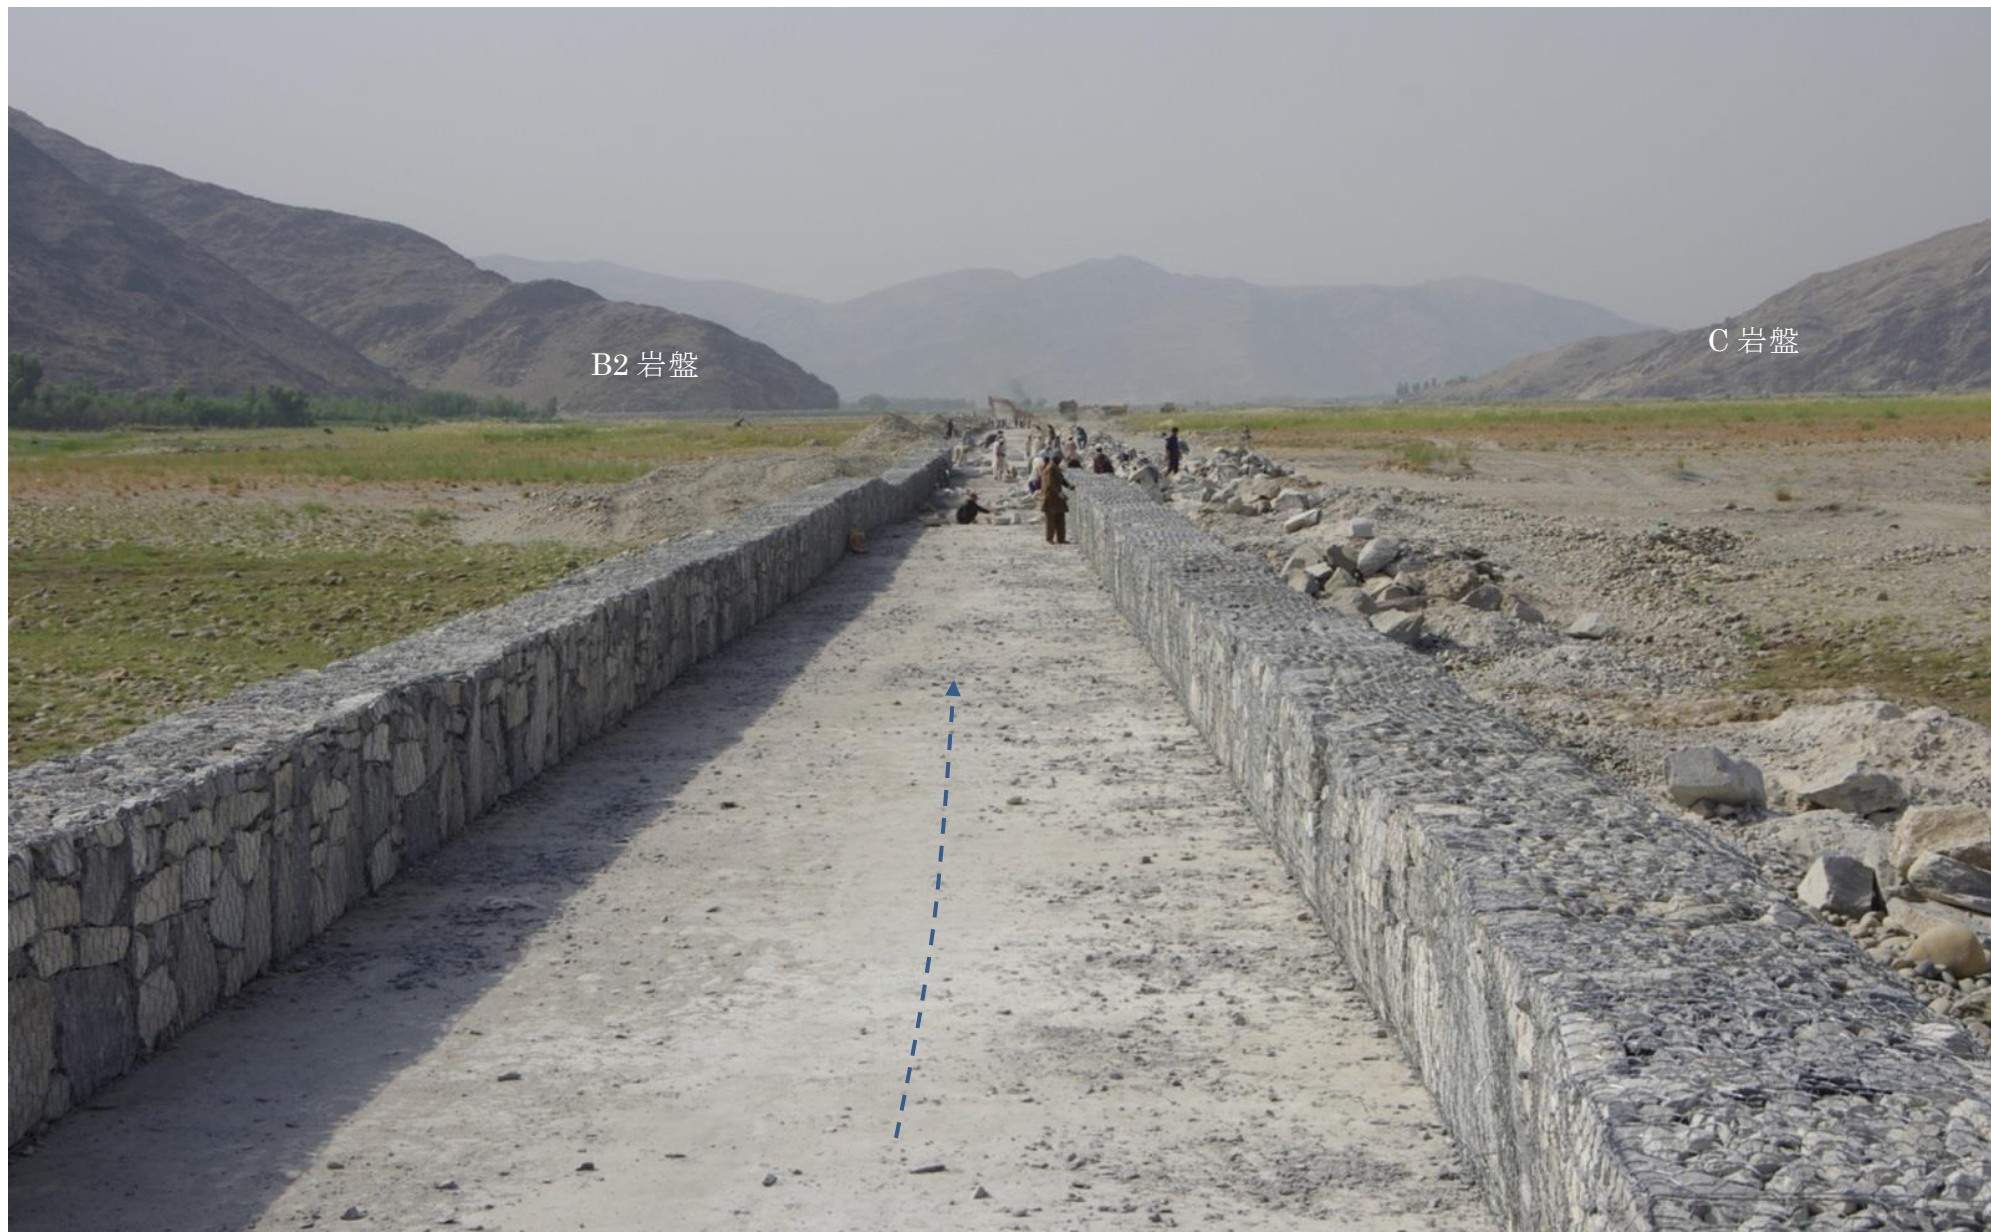
急ピッチで進む主幹水路の基礎。先端は約 2 km地点。B 区間（沈砂池Ⅱから 3.1 km地点まで）約 1.5 kmを 5.7m の急傾斜で下る。急流で水路床を傷めないよう、途中で段状に落とし、流速を減殺する。かつ幅を 4m に狭め、堆積を防止する。

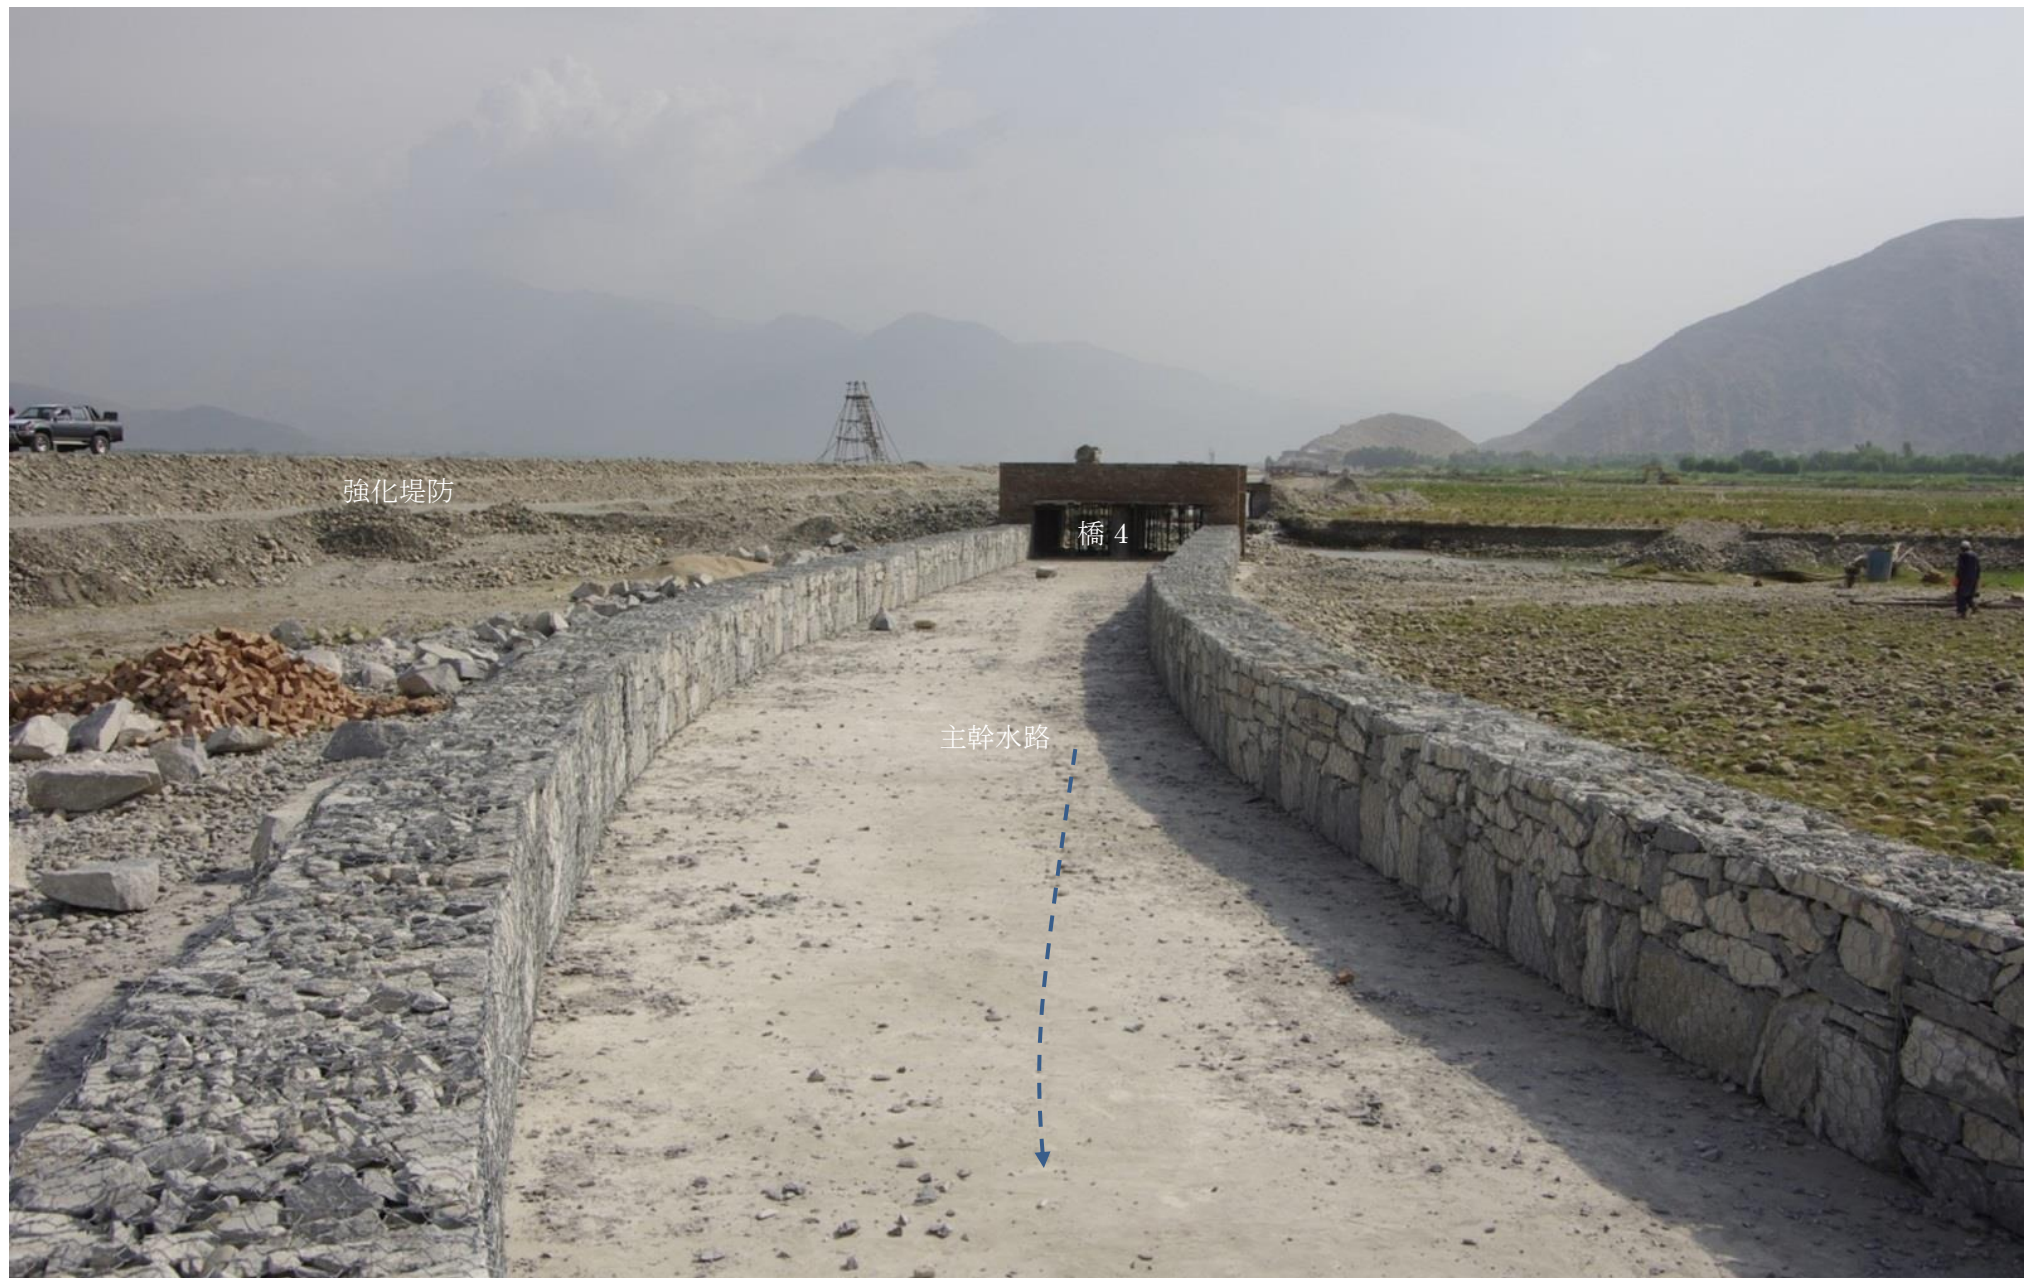
1600m 地点から上流側を望む。2017年 8月 13日 (ザイヌッラー撮影)

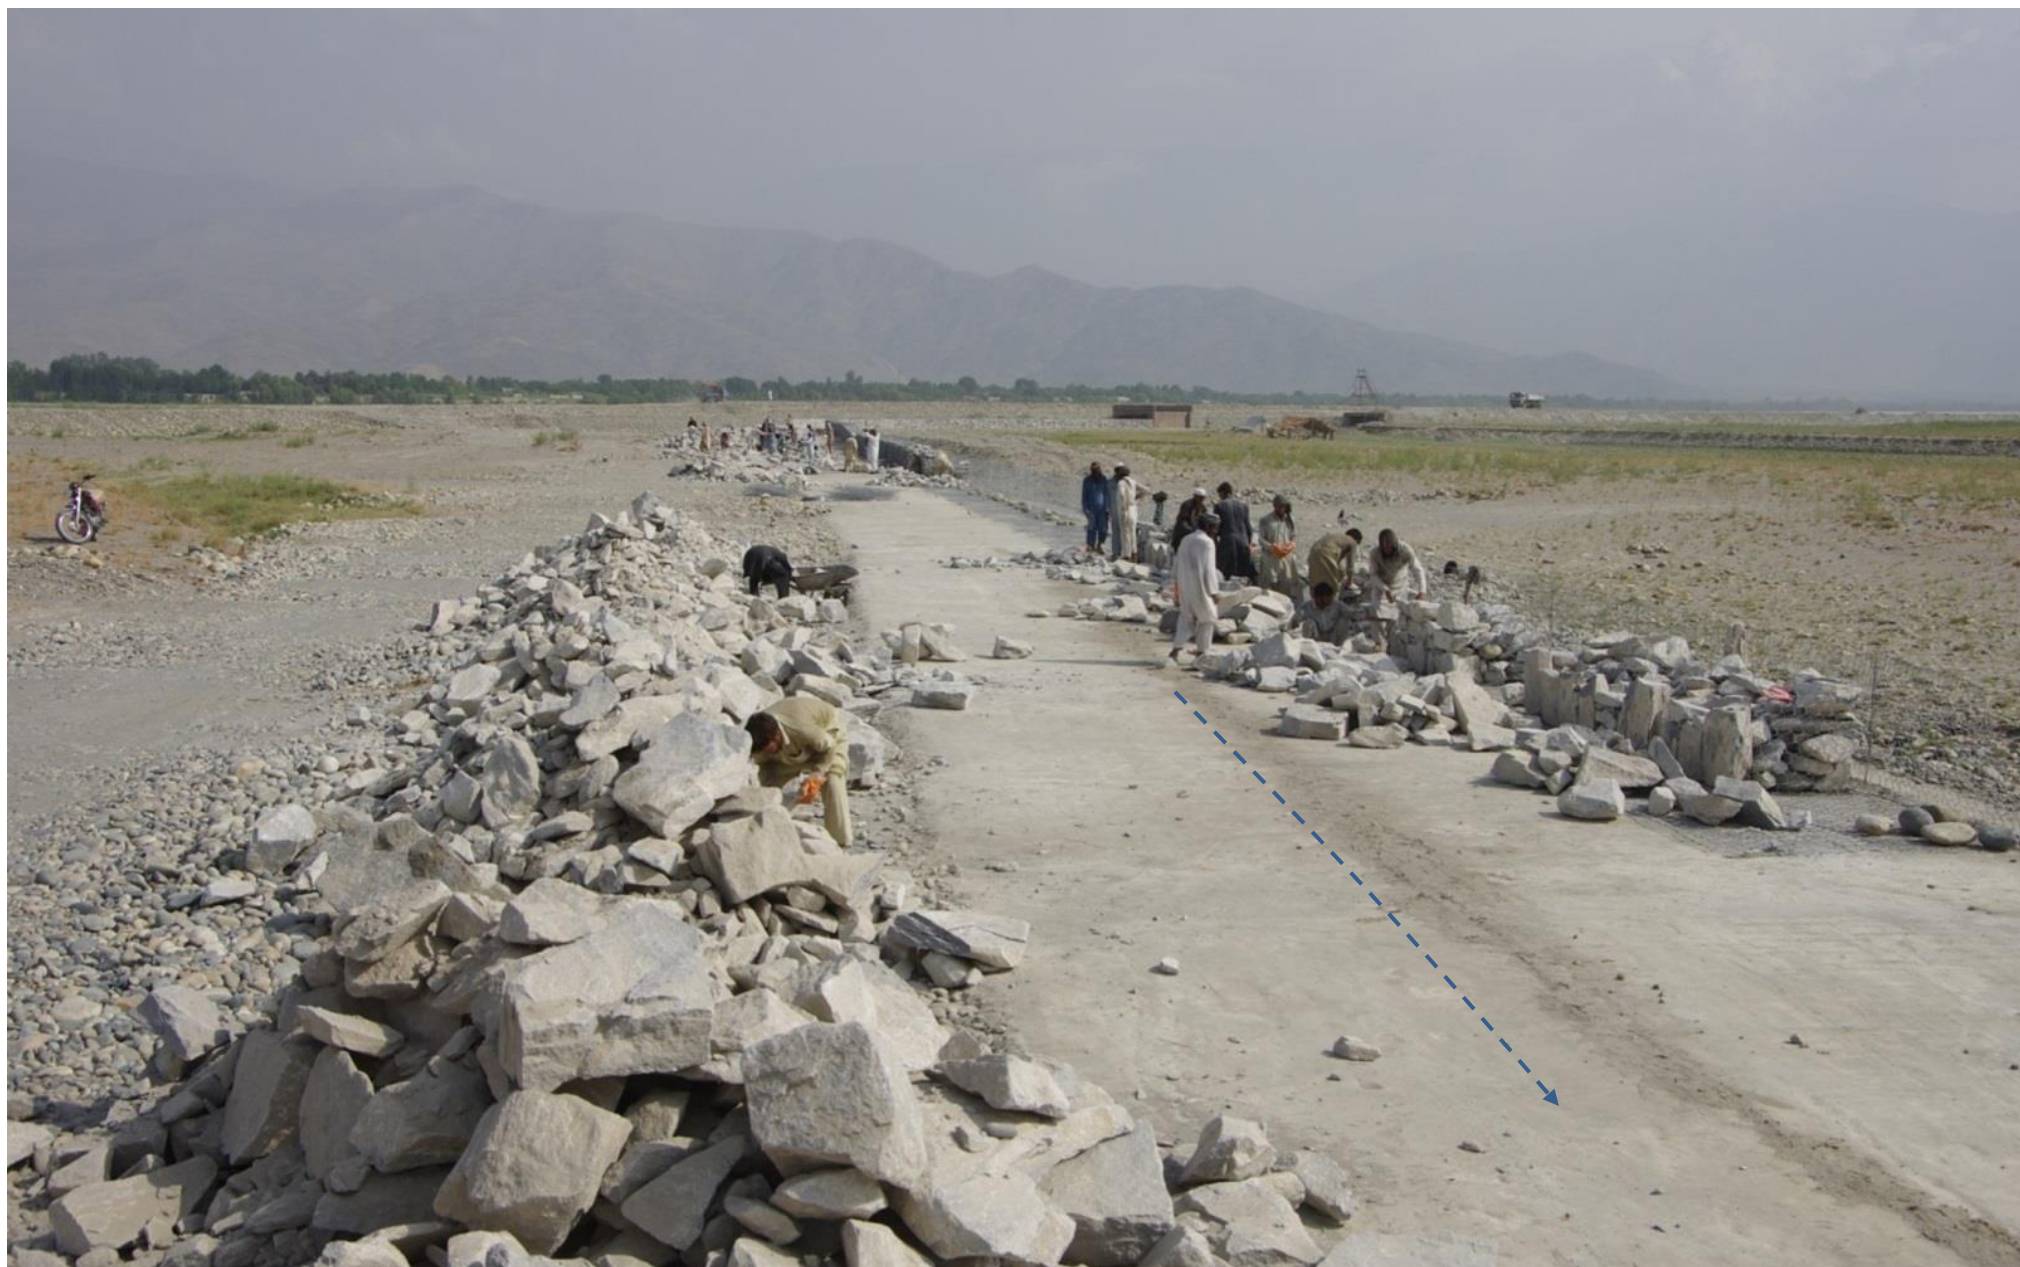
主幹水路基礎工事の先端は 2.5 km、目標の 3.1 km まで初秋には到着予定。地域住民が石積み作業に慣れてきたこと、水路幅が約 1m 狭められたこと、自分たちの村のためであること、などなどで、異例のスピードで進められている。2017 年 8 月 13 日（ザイヌッラー撮影）
