# 水路工事先端、終点に到着 (12 月 12 日)

# マルワリードⅡ水路工事先端、終点に到着

## カマ第二堰に全力

### 河川水の異常減少の中、斜め堰は健在

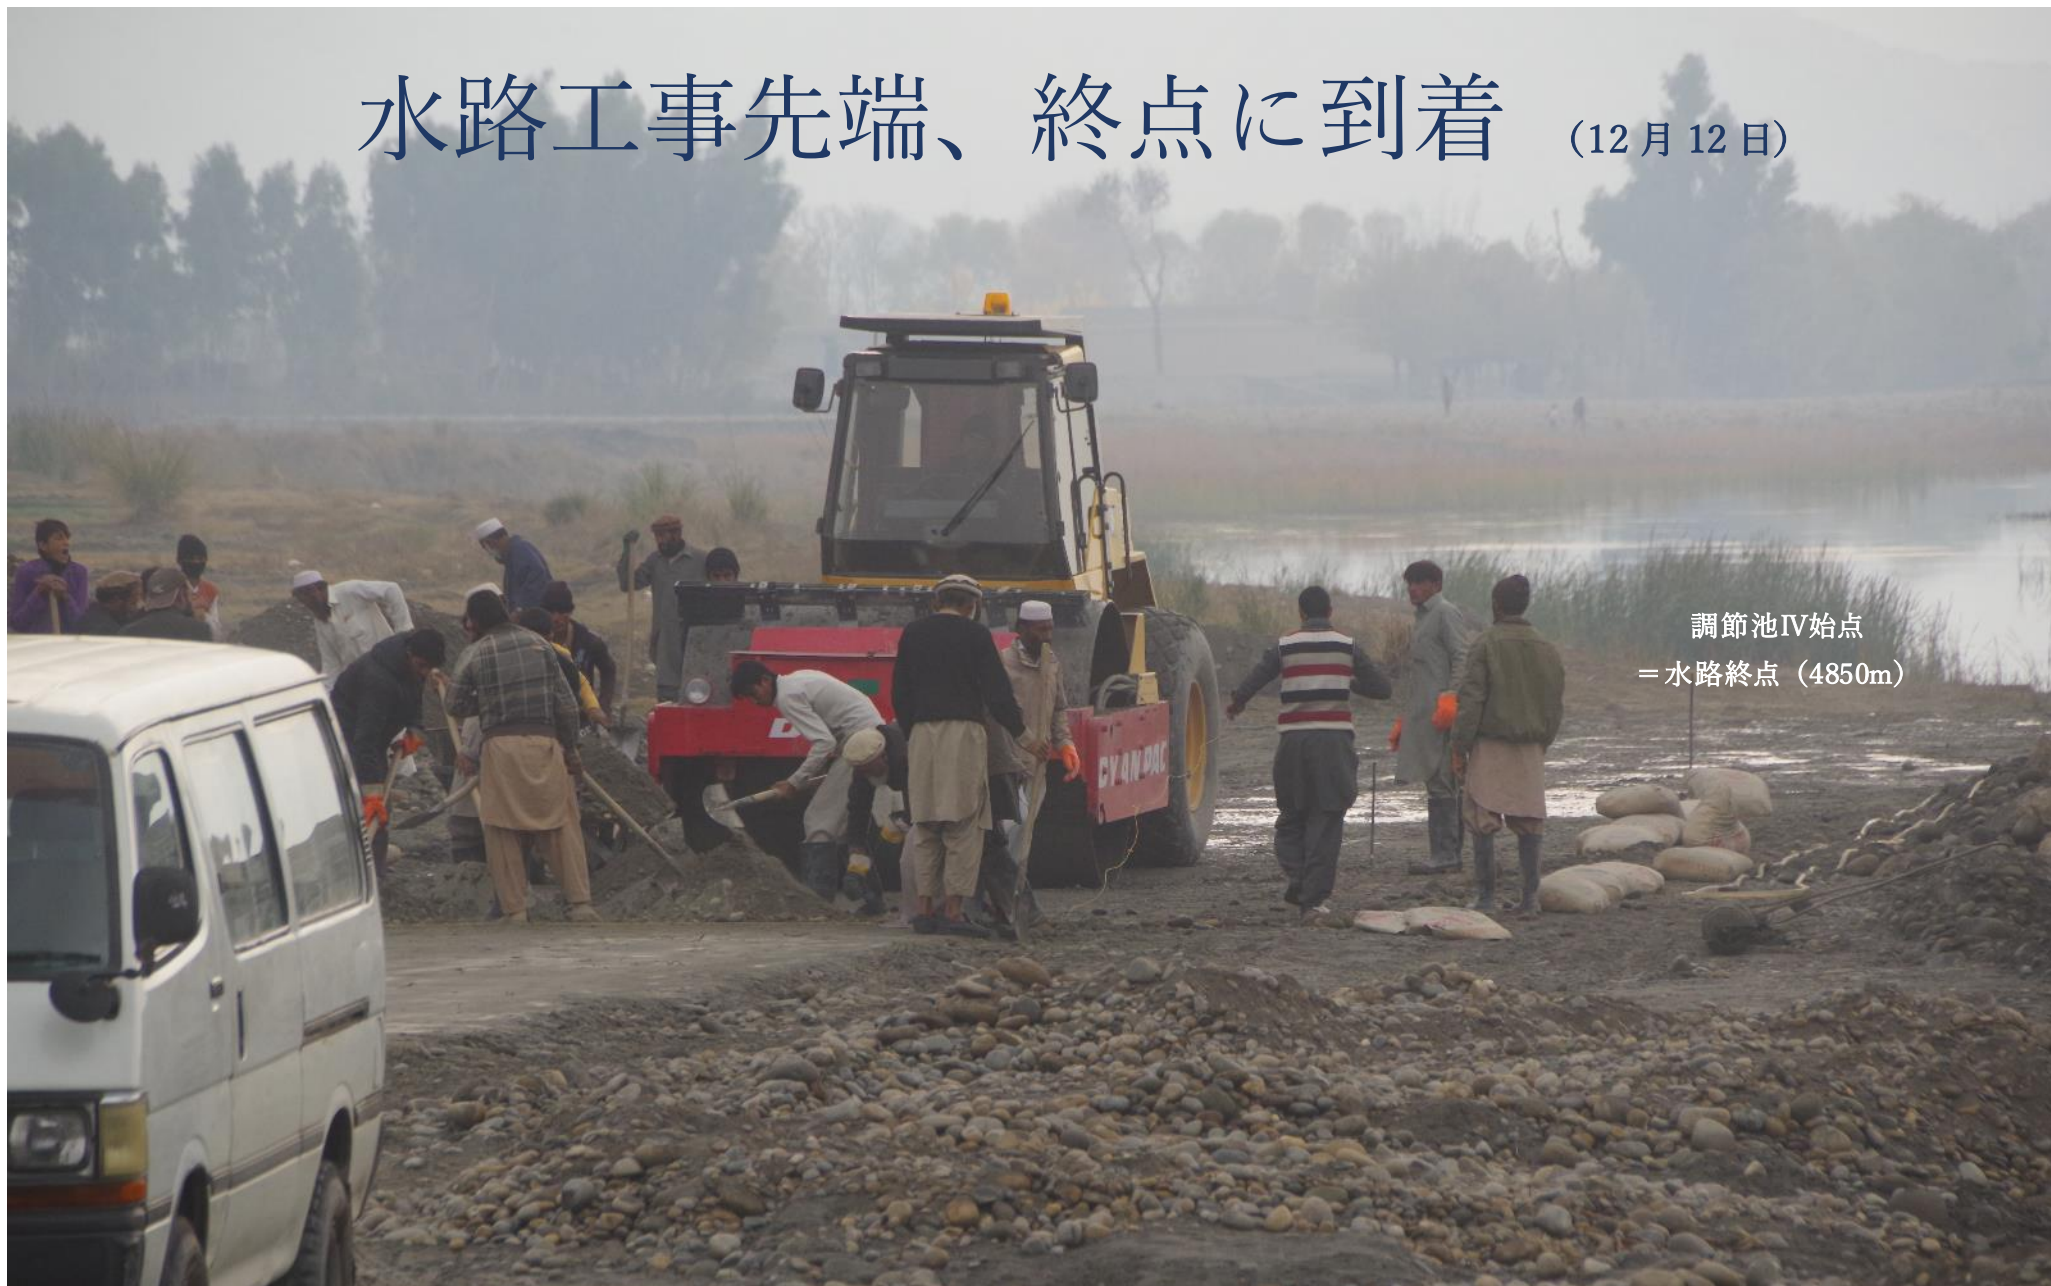
調節池IV始点  
= 水路終点 (4850m)

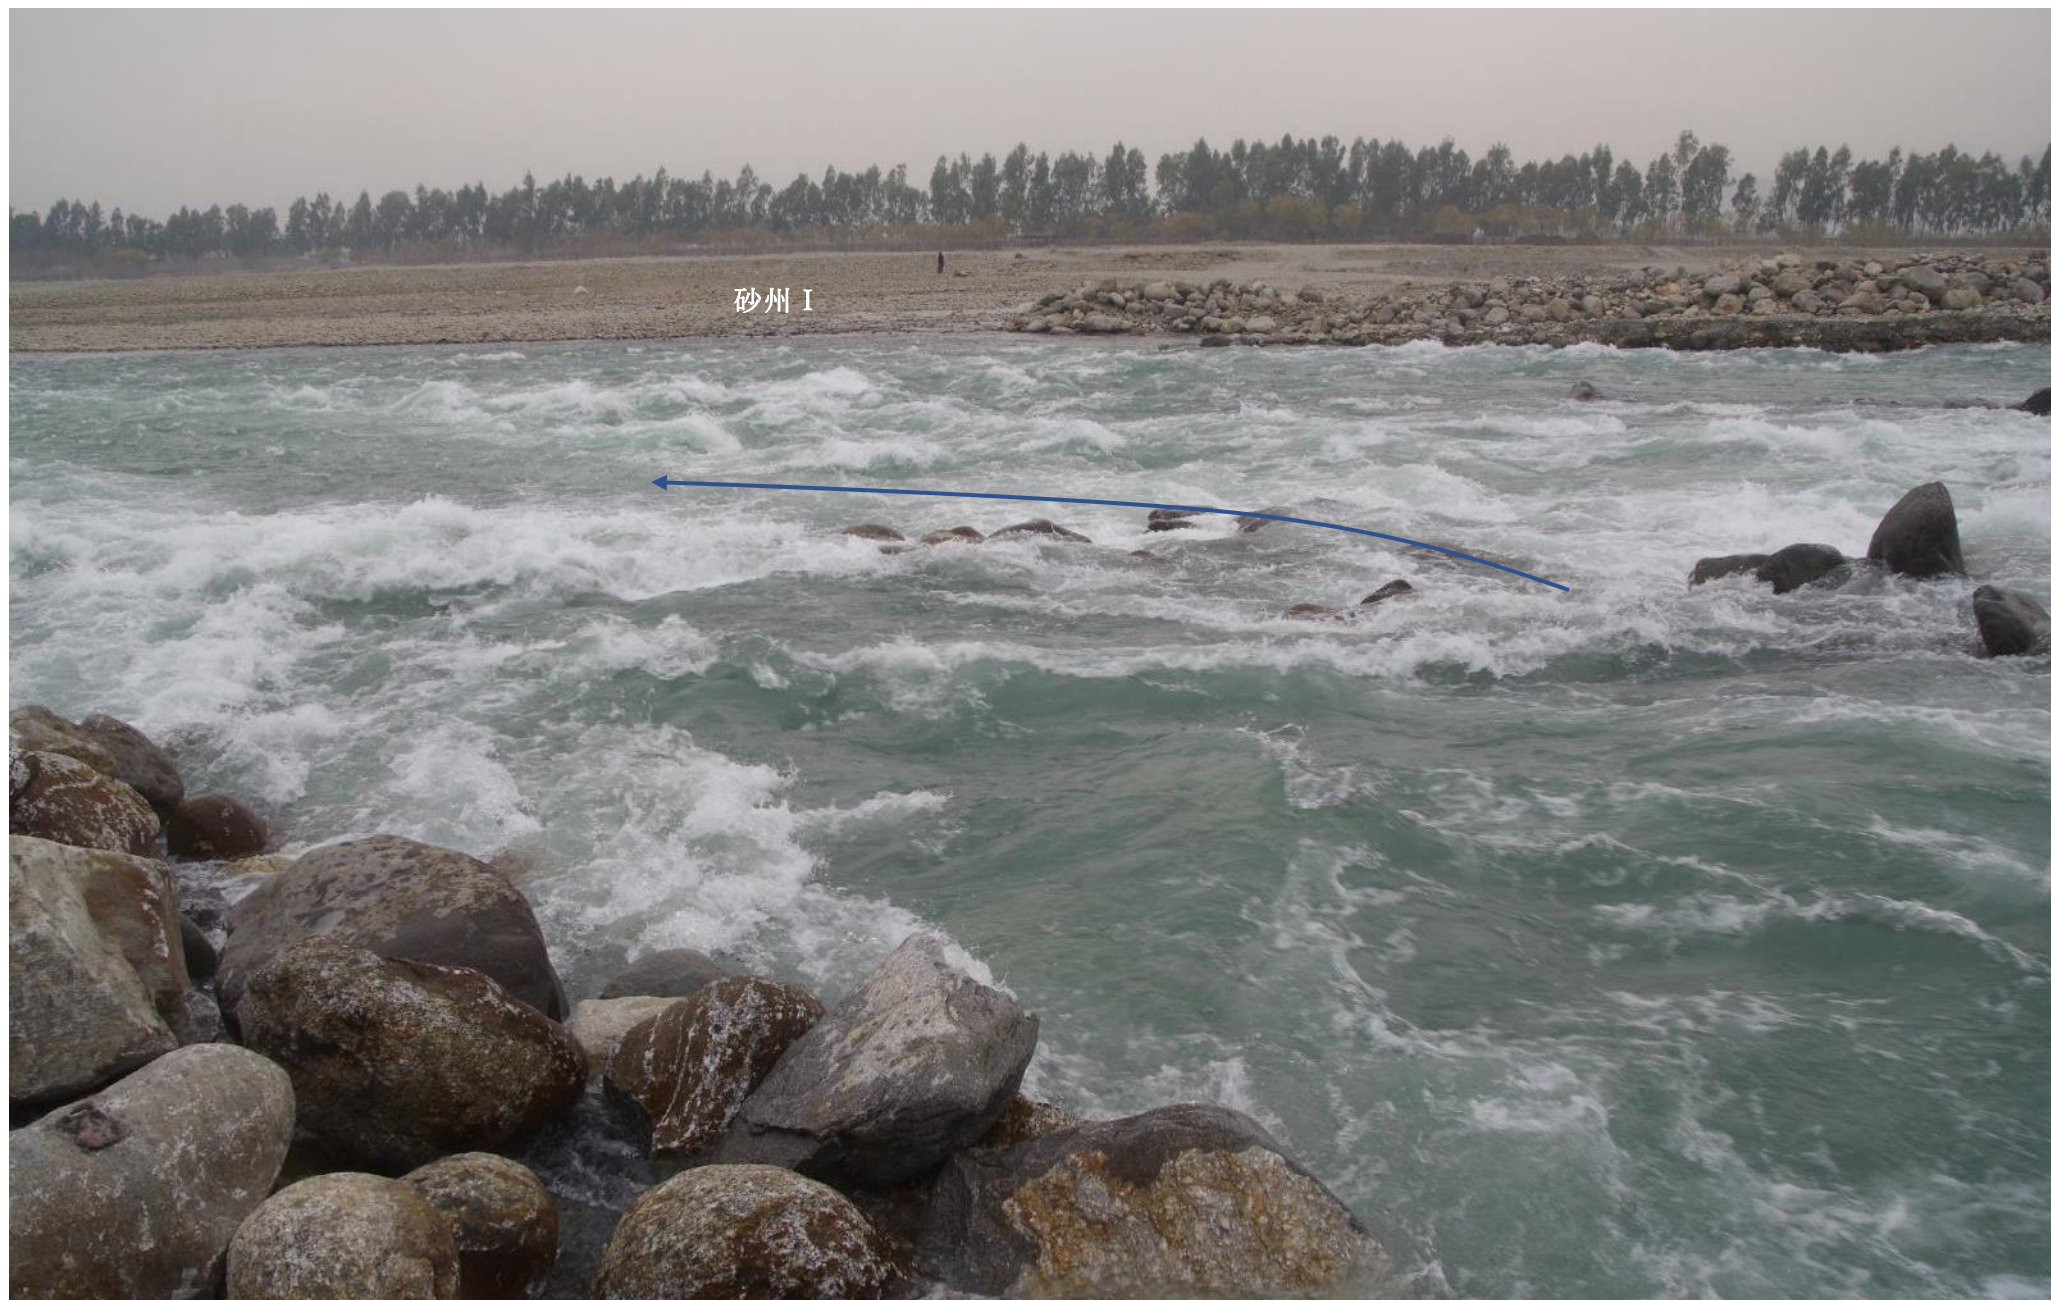
クナール河は厳冬期で記録的に少ない水量とはいえ、やはり荒々しい大河だ。カマ第二堰、2017 年 12 月 11 日

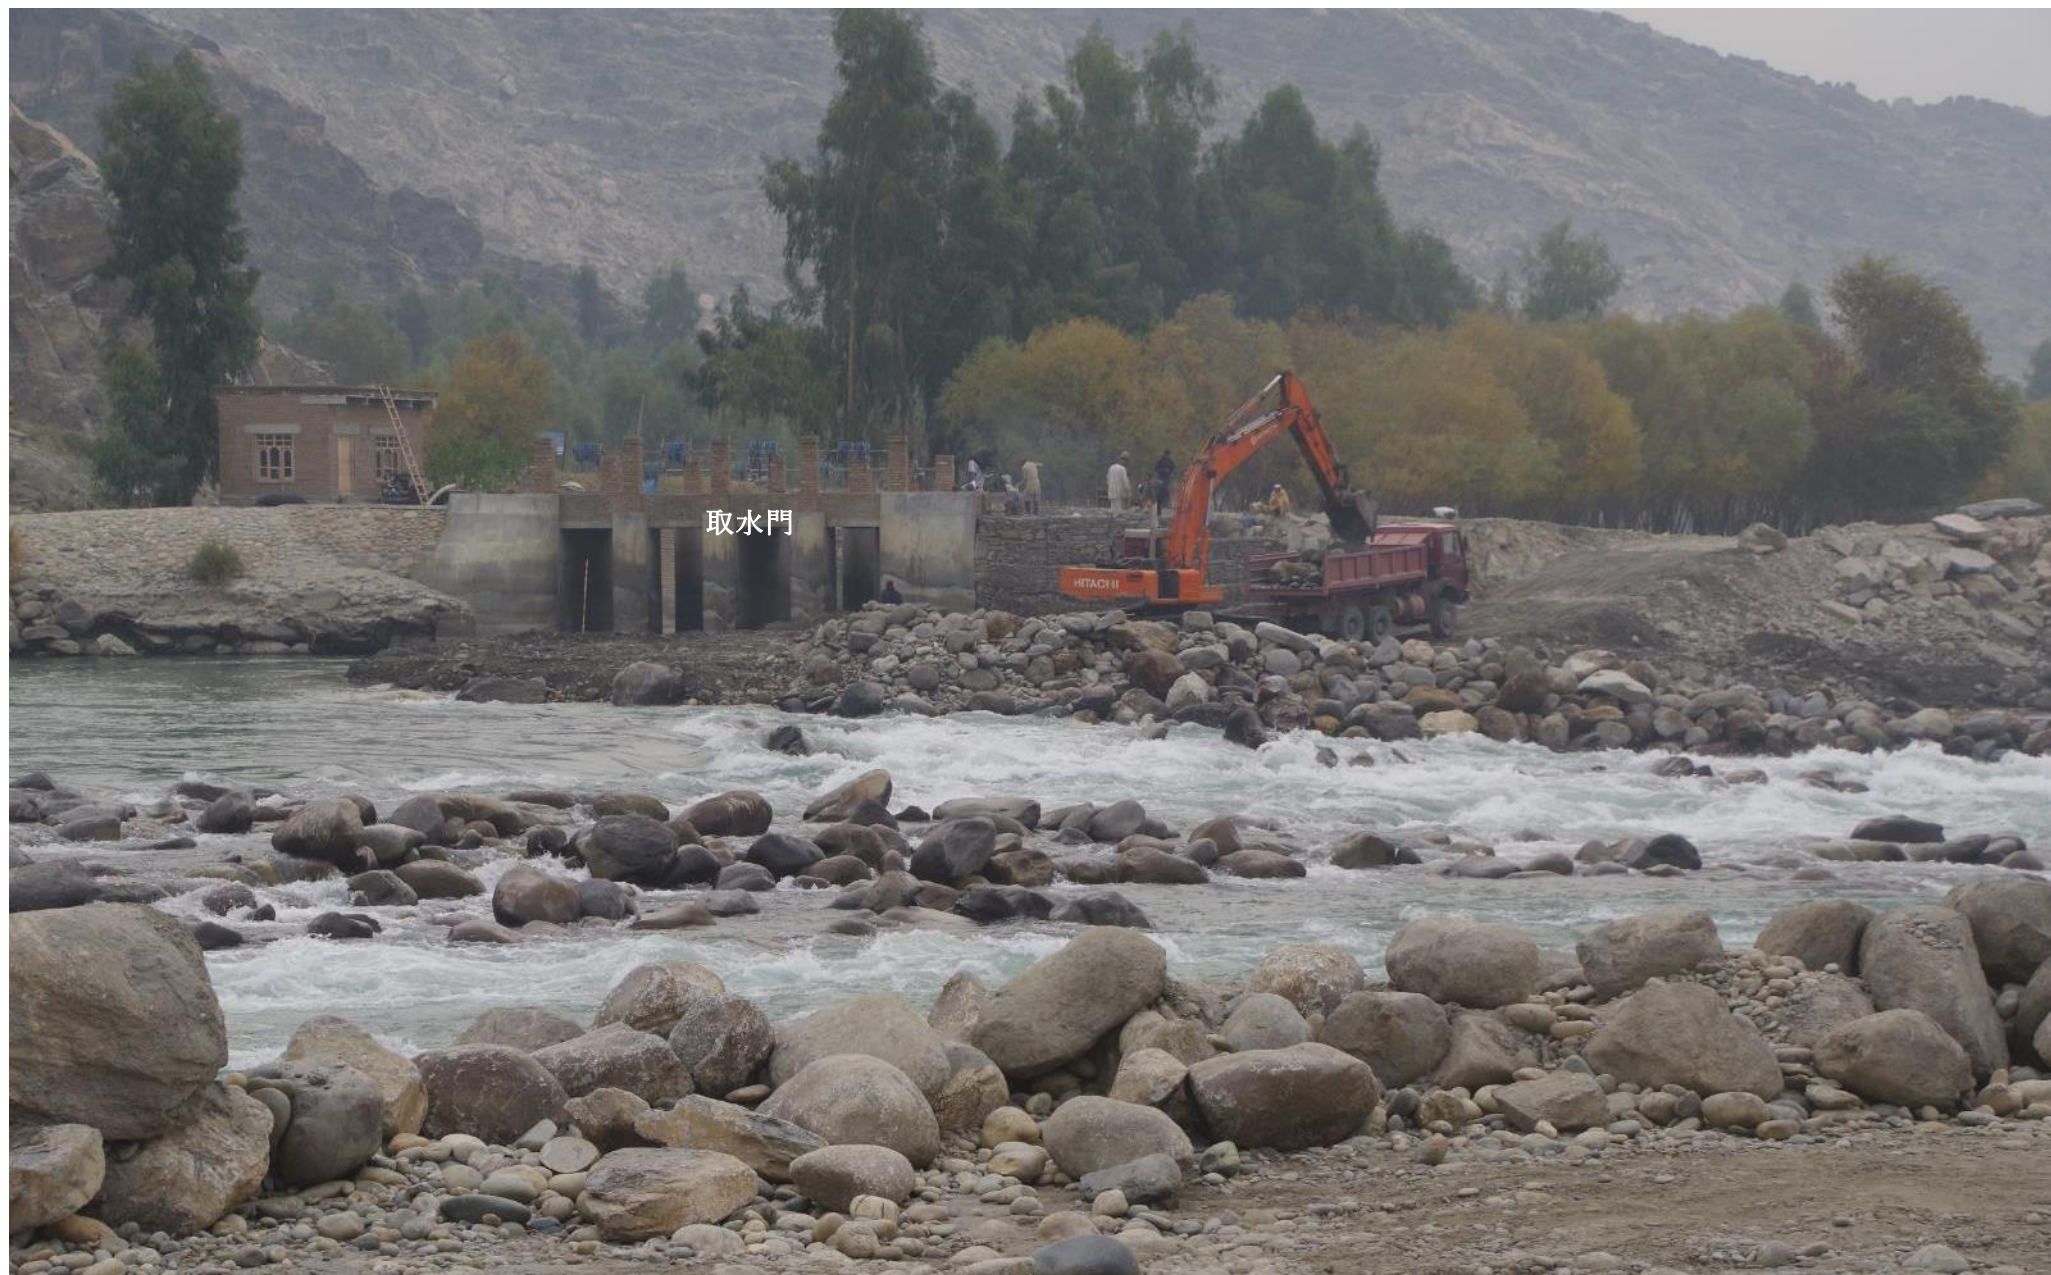
取水門付近の工事風景を対岸から見る。改めて投入した石材の量に目を見張る。2017 年 12 月 11 日

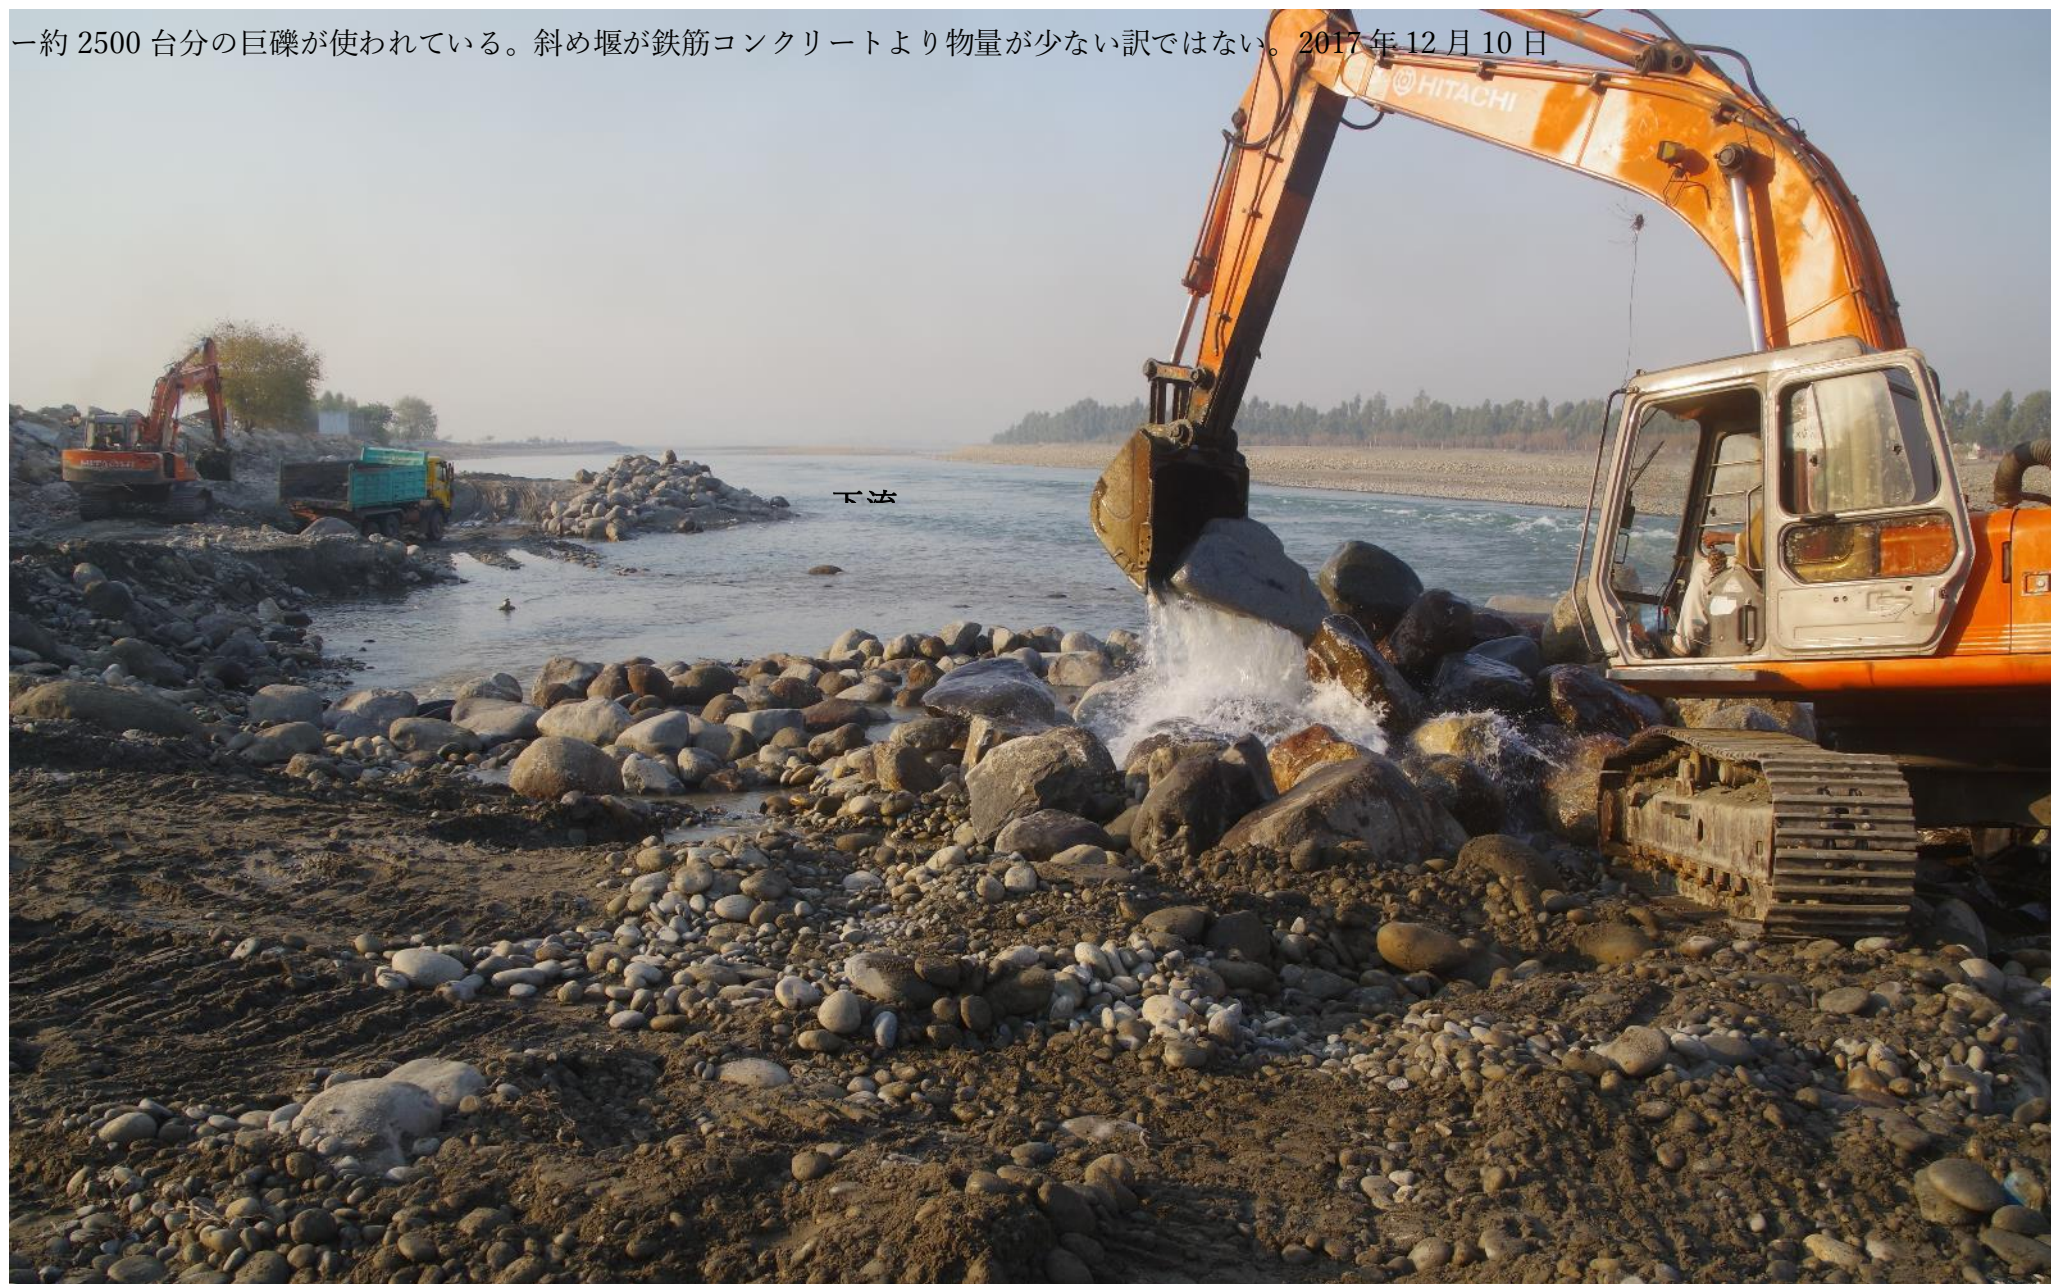
石堰の良いのは、巨礫を再利用できることだ。撤去した石は溜めておき、堰再建に使う。ただし量が膨大で、皆が改めて驚く。カマ第二堰だけでダンプカー

ー約 2500 台分の巨礫が使われている。斜め堰が鉄筋コンクリートより物量が少ない訳ではない。2017年12月10日

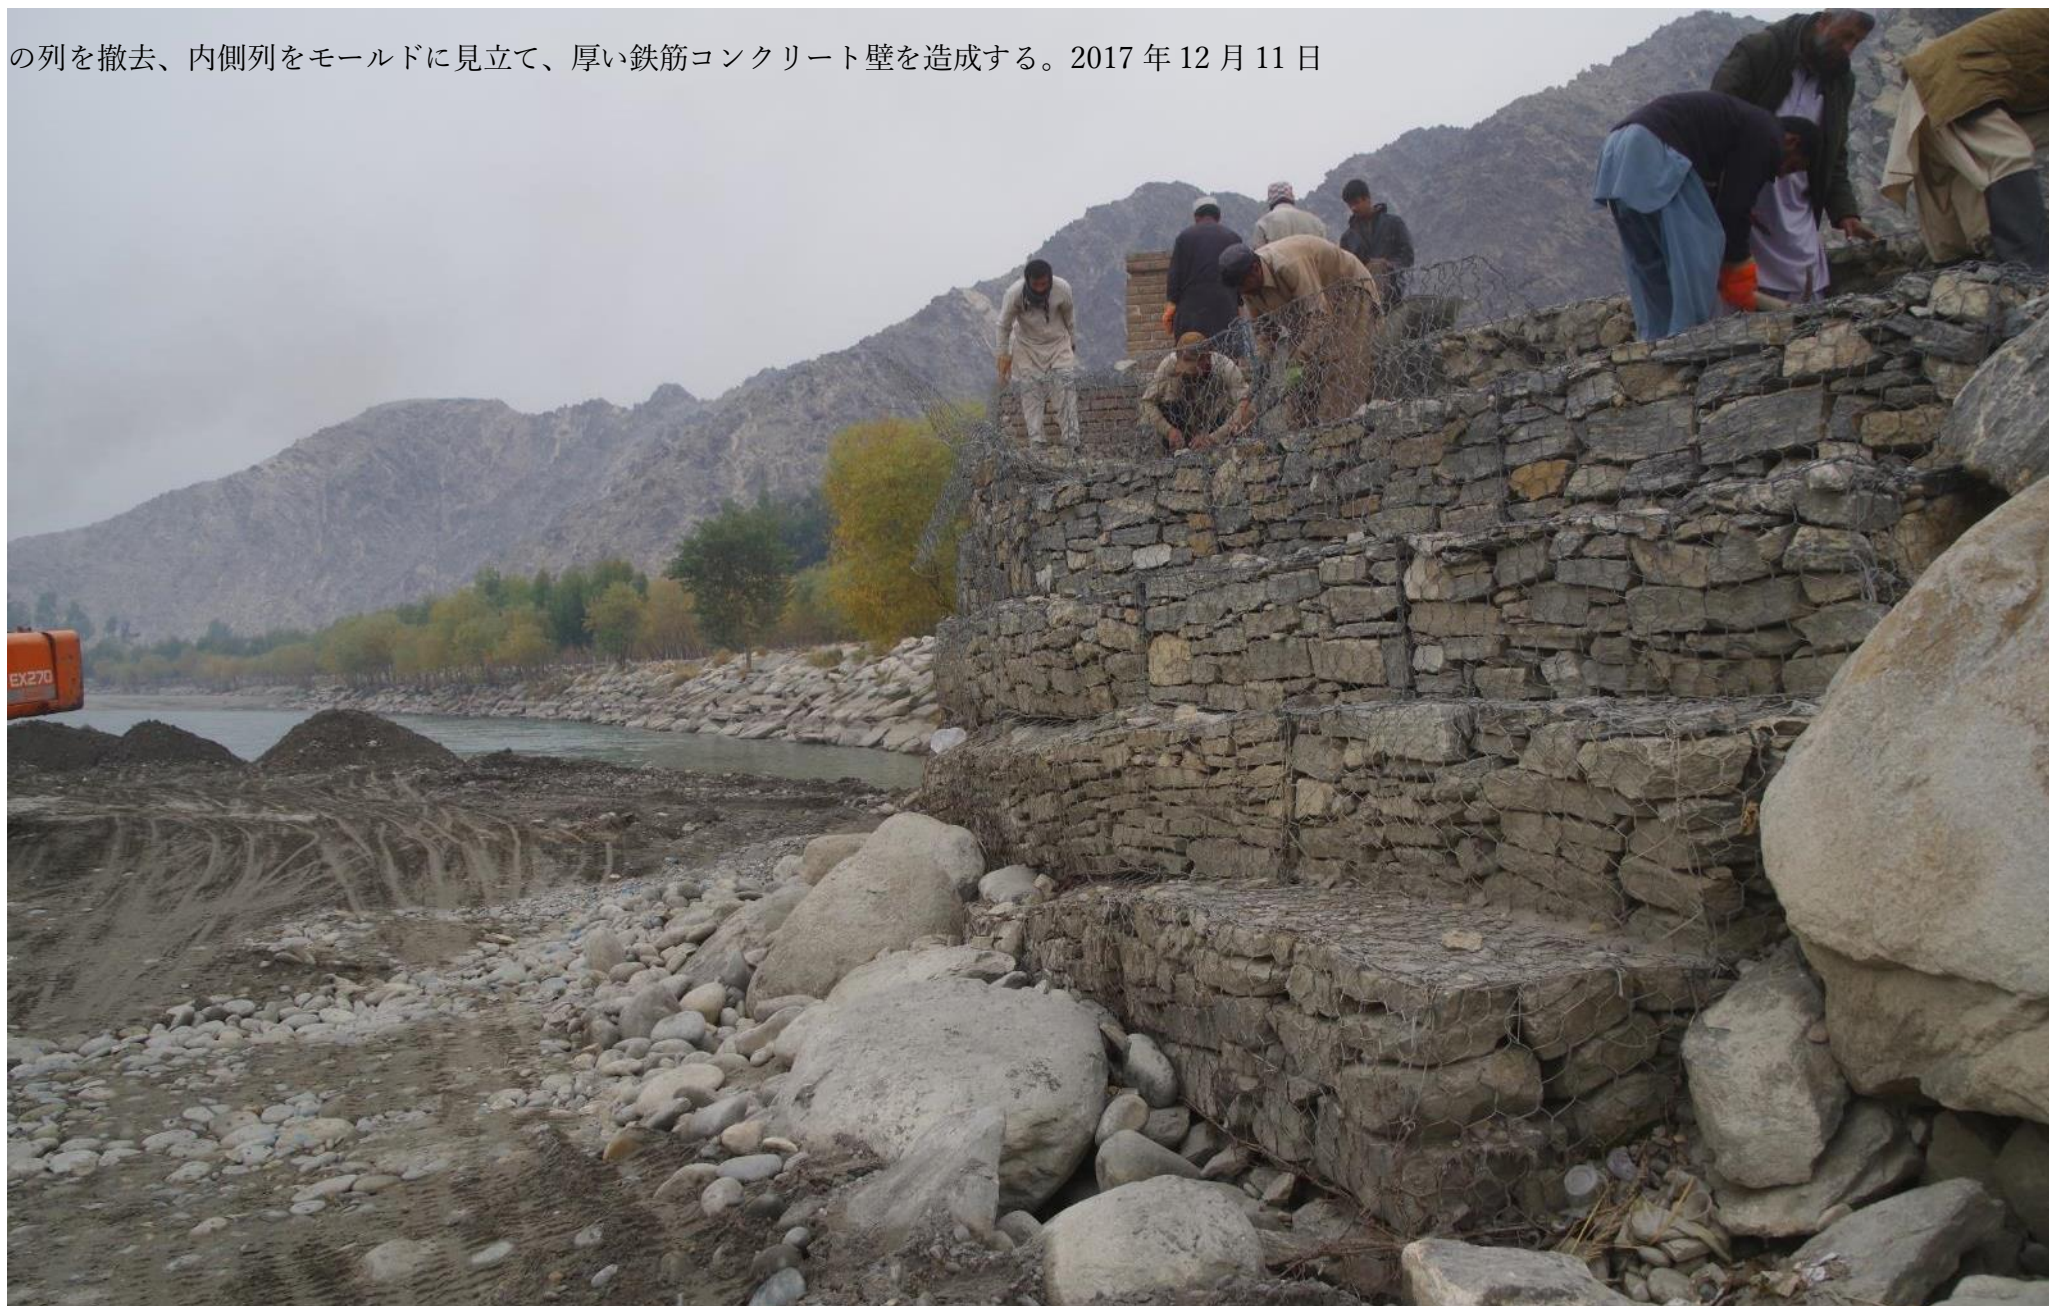
水門側壁の撤去。籠は二列で、外側の空石積み部分が変形、内側の列は背面のソイルセメントで練石積みのようになっていて、殆ど崩れはなかった。外側

の列を撤去、内側列をモールドに見立て、厚い鉄筋コンクリート壁を造成する。2017 年 12 月 11 日

1. 橋；対岸ベスードから砂州Ⅰへ河道２を渡る工事用交通路、全長 25m、幅 8m、高さ 1.7～2.5m
2. 取水門側壁の改修；高さ 4m、幅（厚さ）1.0～2.0m、長さ約 30m。砂吐に至る交通路敷設と、脆弱部の改修
3. 取水門前の砂利だめ（約 200 m<sup>2</sup>、コンクリート床）の設置
4. 砂吐（手動式の部分可動堰を兼用）；鉄筋コンクリート製、約 20×30m
5. 石積みの固定堰；湾曲斜め堰（堰幅約 200m、堰長 70～130m、堰の面積；約 8,600 m<sup>2</sup>、冬季水面落差 1.2m）
6. 対岸砂州（砂州Ⅱ）の固定（石張り、柳枝工、護岸らで浸食防止）

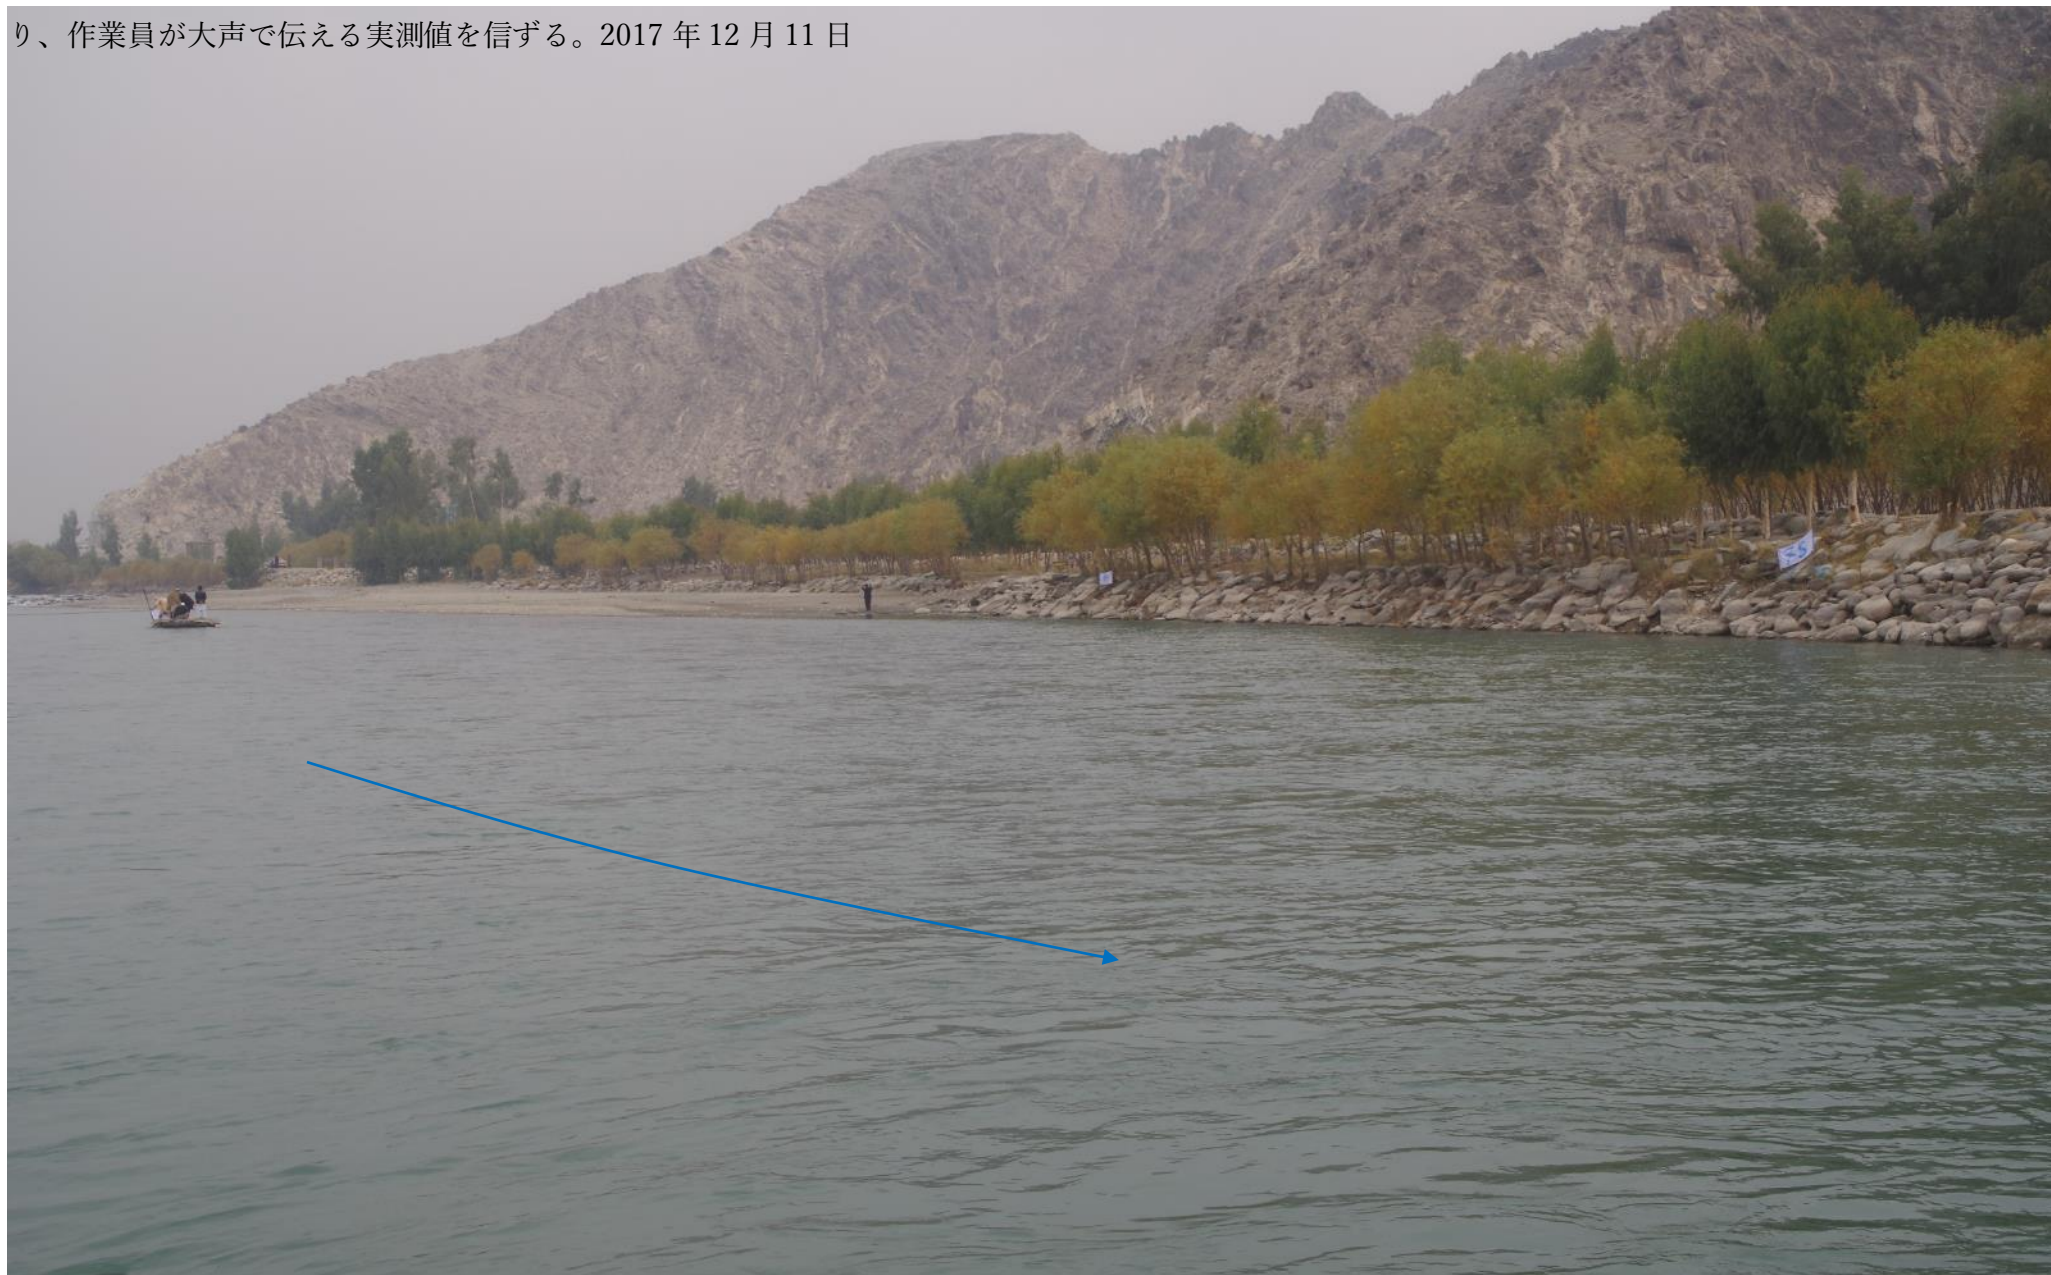
堰造成のための最終測量と標識の設置。GPS は誤差が大きく、結局川に綱を渡して実測するのが早道だった。理由はよく分からない。整然たる紙の記録よ

り、作業員が大声で伝える実測値を信ずる。2017 年 12 月 11 日
