# マルワリードⅡ堰流域、広がる田畑

# 降雪なし 広がる不安

マルワリードⅡ（カチャラ堰）主幹水路 4.9 km、送水の準備を完了

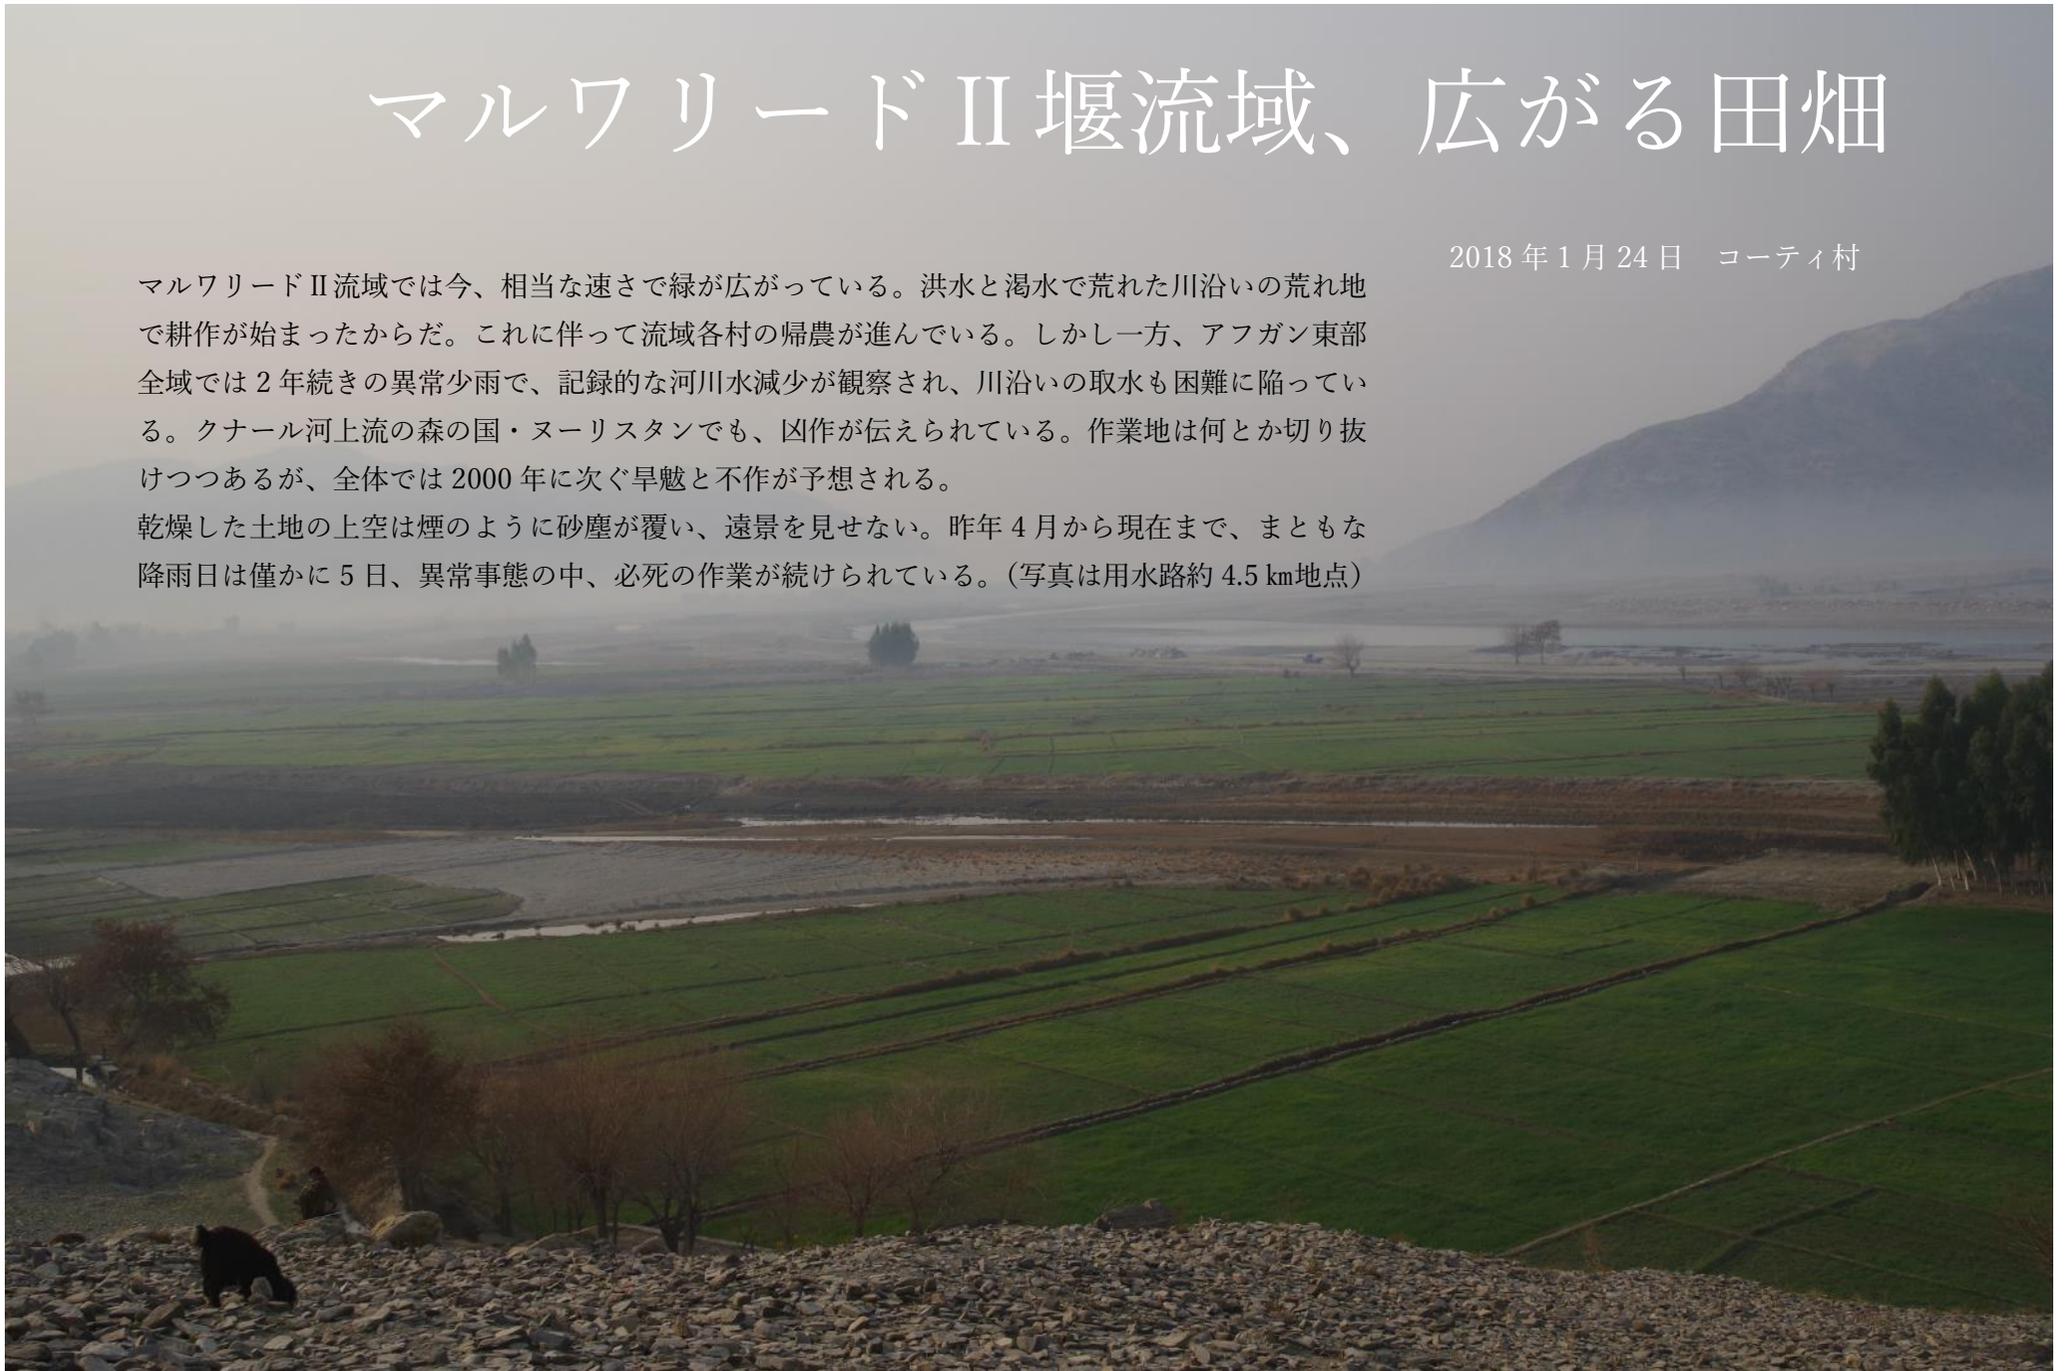
乾燥した土地の上空は煙のように砂塵が覆い、遠景を見せない。昨年4月から現在まで、まとまった降雨日は僅かに5日、異常事態の中、必死の作業が続けられている。(写真は用水路約4.5km地点)

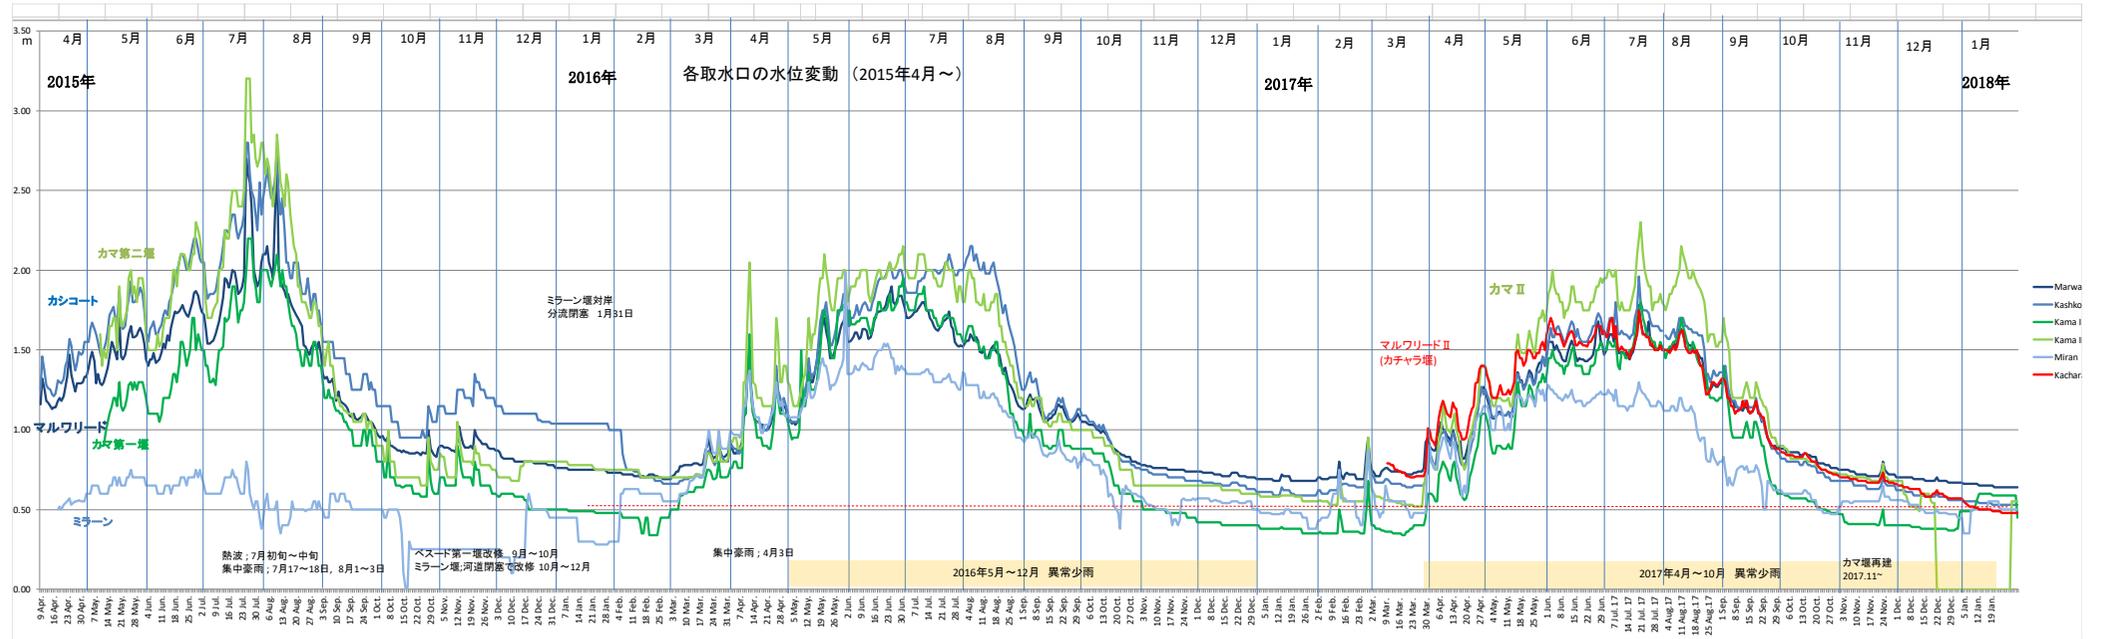
主な取水口の水位変化。冬季の水位が比較的安定して見えるのは、堰の機能による。一年を通じて全体が低めで、自然状態では更に低い。昨年以來、降雨

降雪は極度に少なく、9月下旬から既に厳冬期なみの水位となった。河川水の絶対量は明らかに減少している。

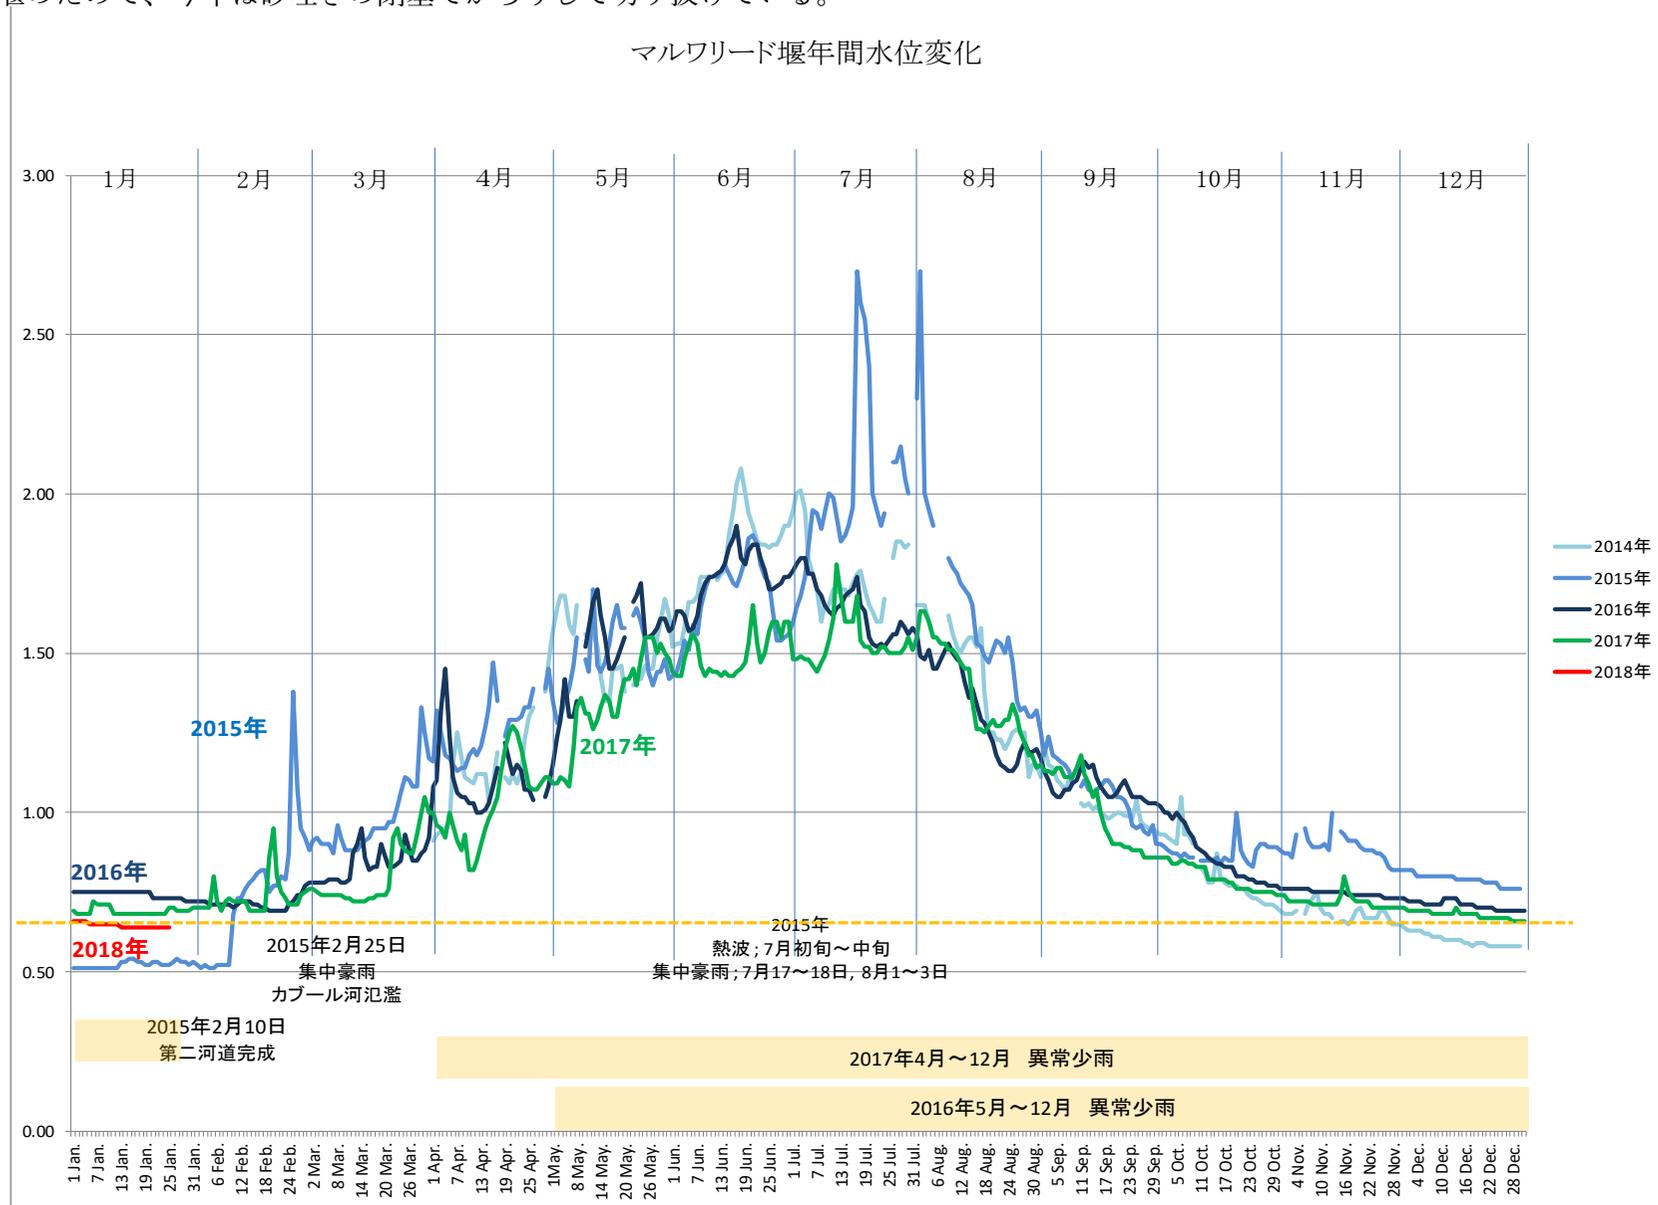
マルワリード用水路取水口の年間水位変化。2016年に続き、全体に低い水位で推移、例年なら安定する冬の低水位も下降を続けている。グラフ上安定して

見えるのは堰のためで、今年は砂吐きの閉塞でかろうじて切り抜けている。

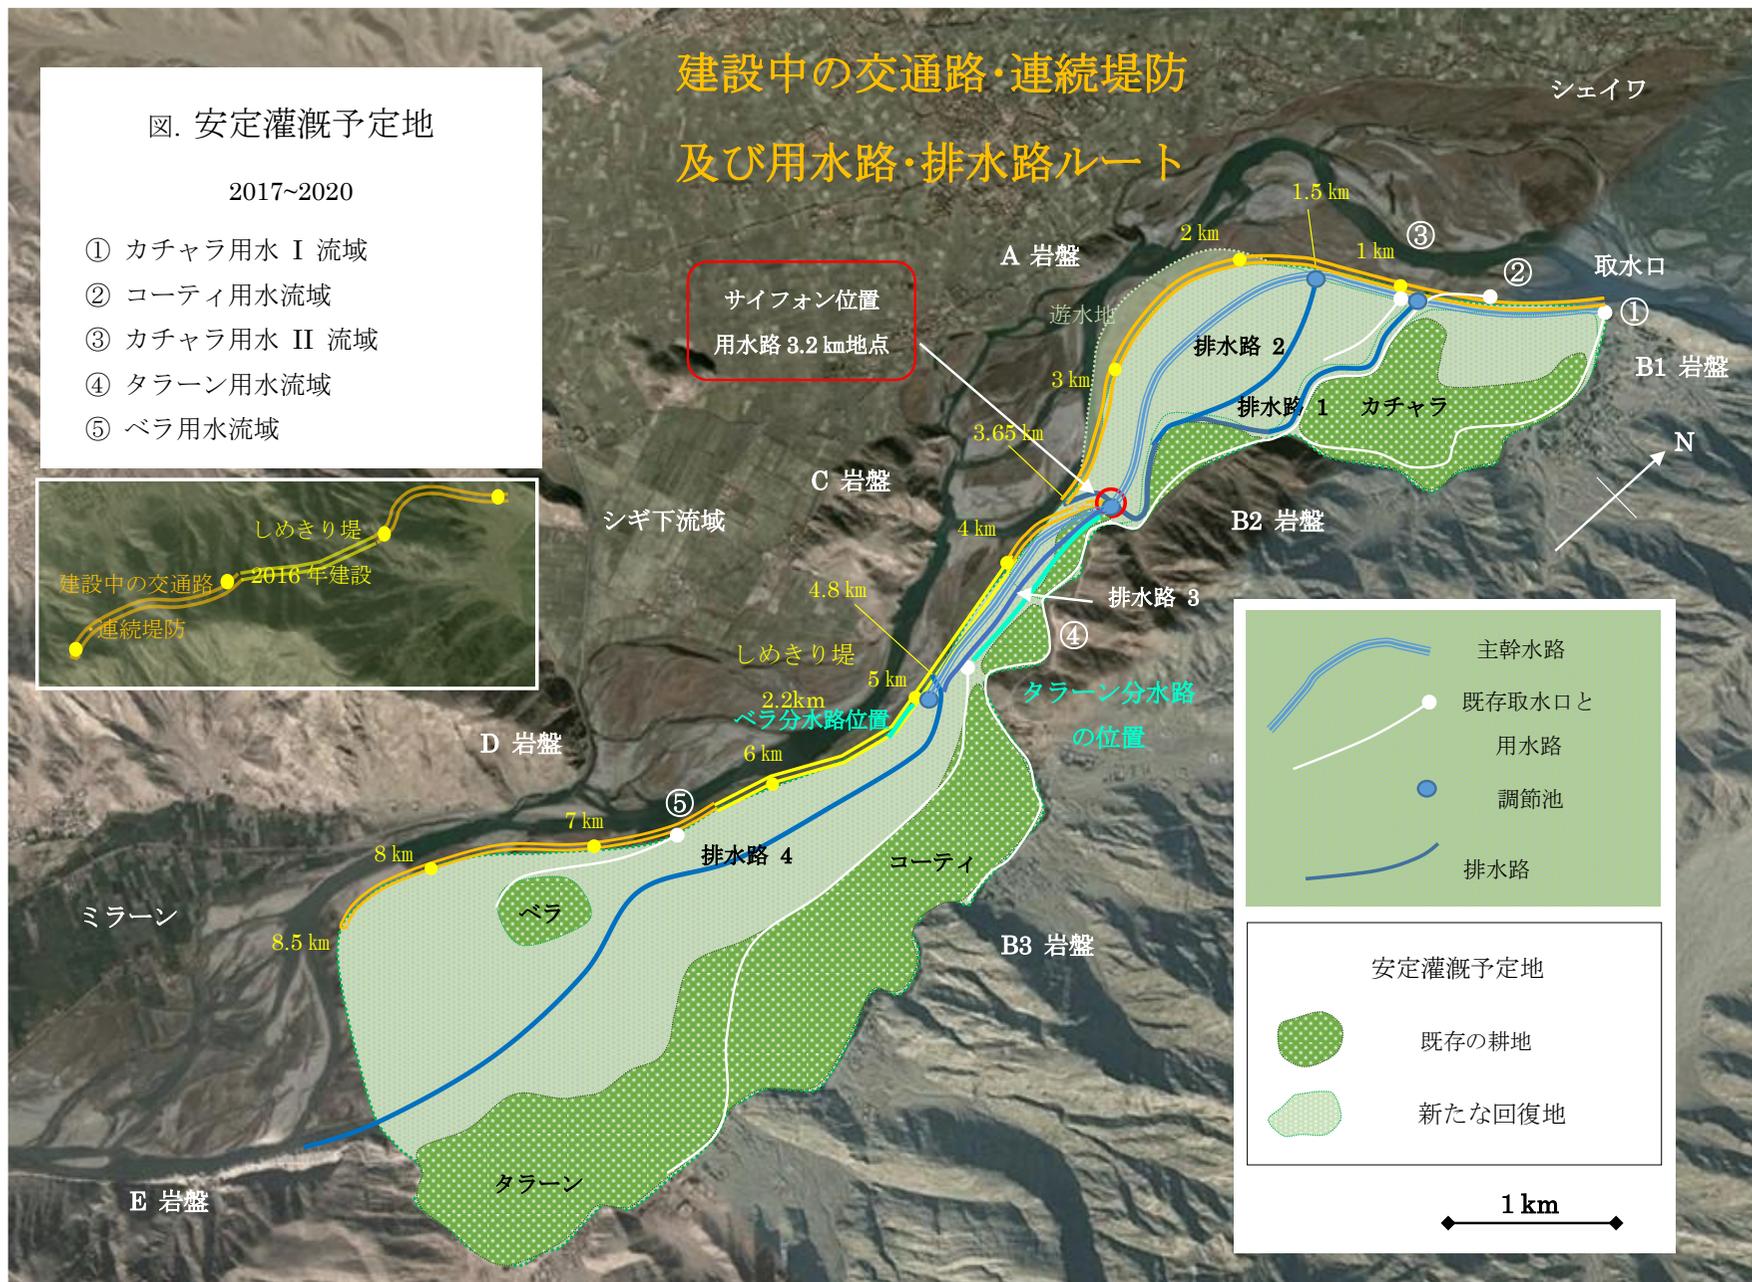
全体の概念図。主な変更点（2018.01.22）は、1. 排水路3を排水路4に導く。2. 排水路3は取水路の機能を廃止、同耕作地の排水のみ。3. 主幹水路終点は、調節池IVを含んで全長5 km。

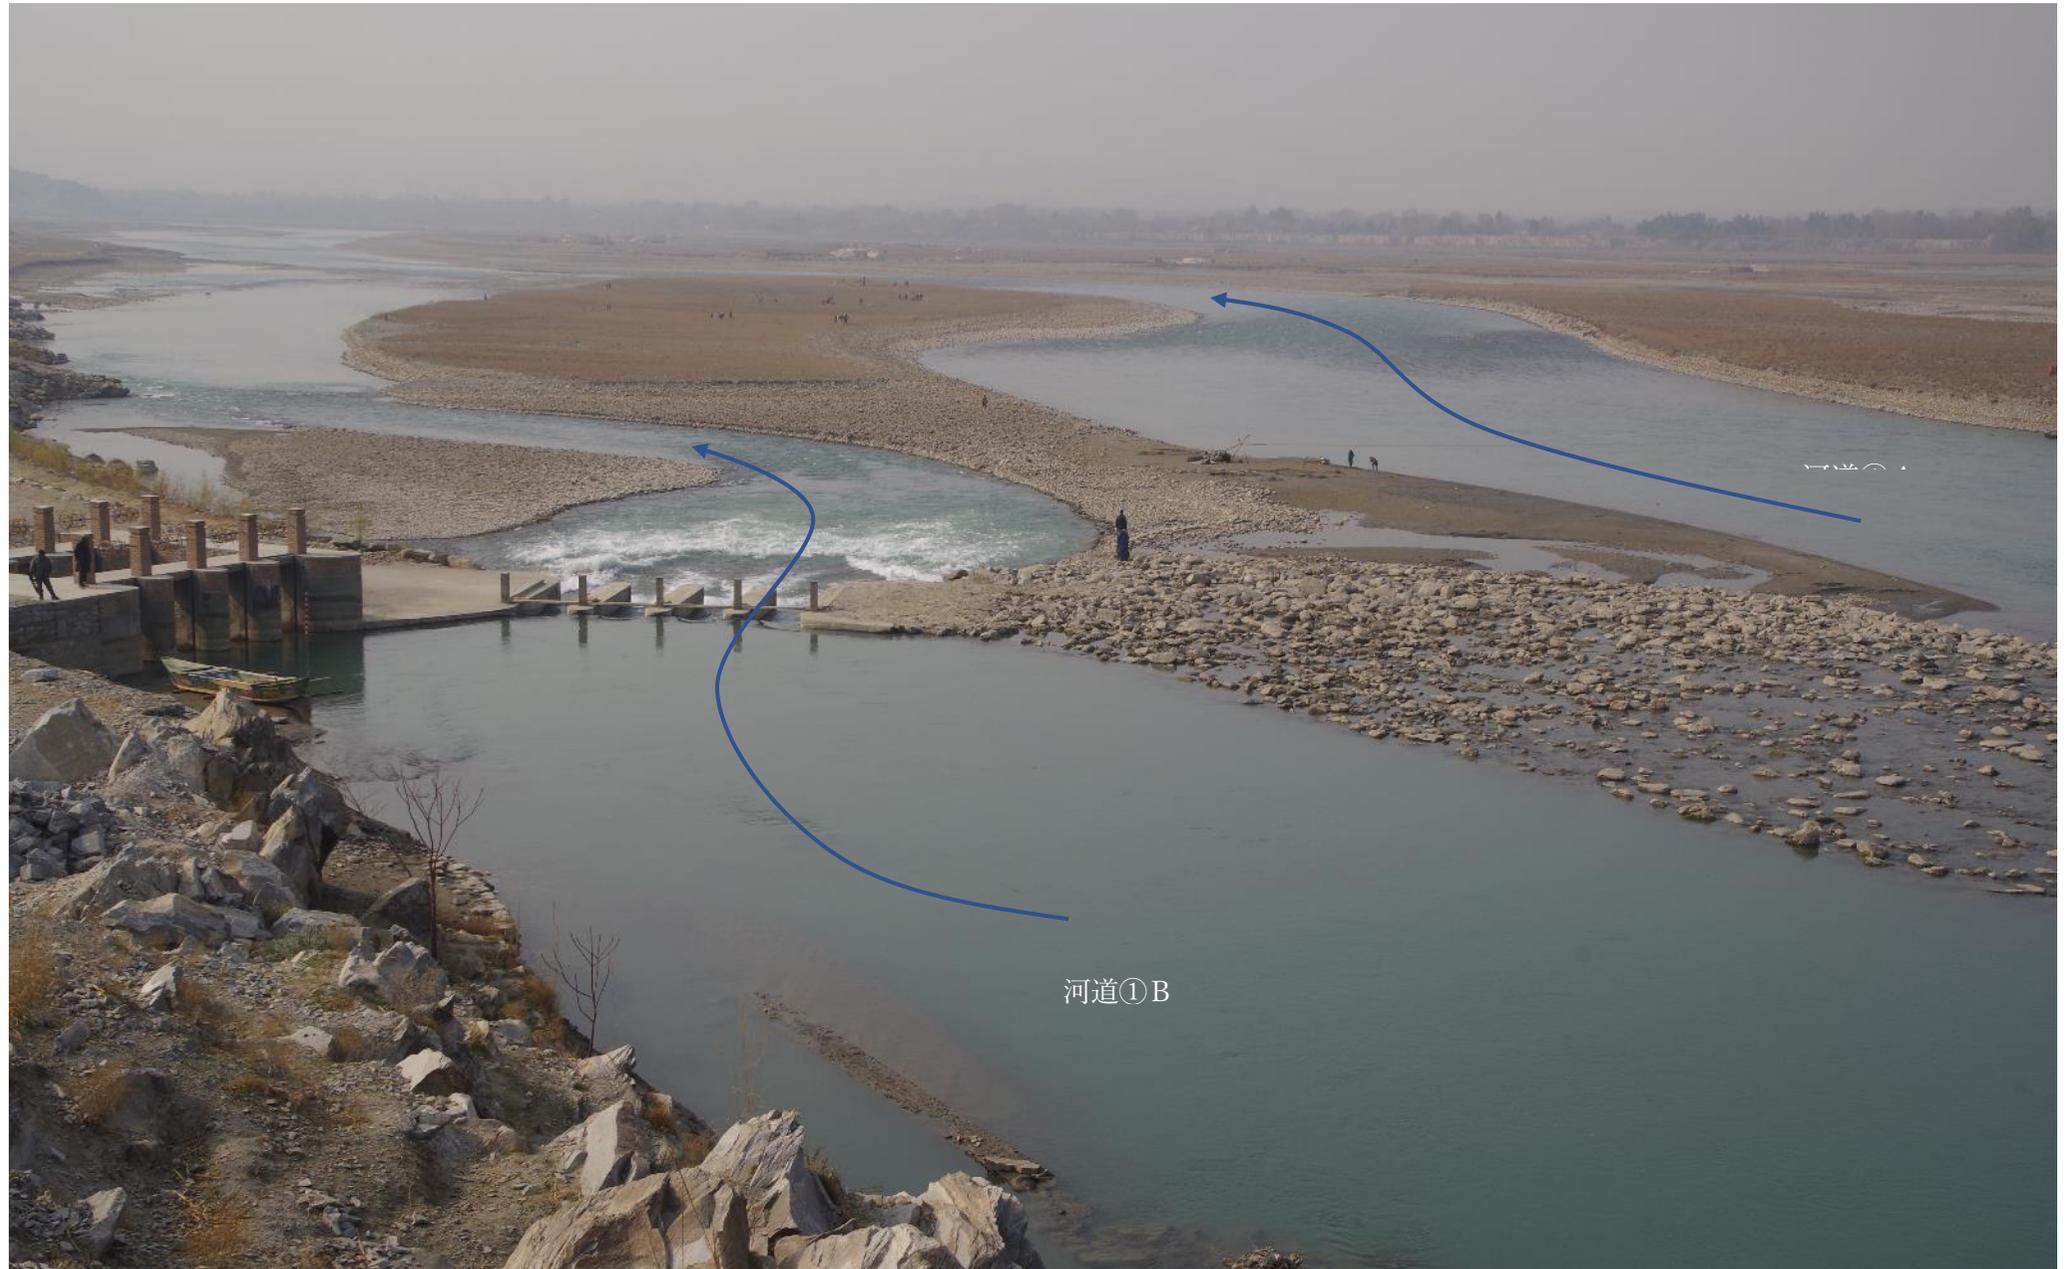
カチャラ（マルワリードII）取水堰の現在。水位は1月になっても下降を続け、堰体を越流する水は砂利吐と洪水吐を除いて途絶えている。洪水吐側と砂利吐側と河道が二分しているのが分かる。ただし、取水には影響しない。2018年1月24日

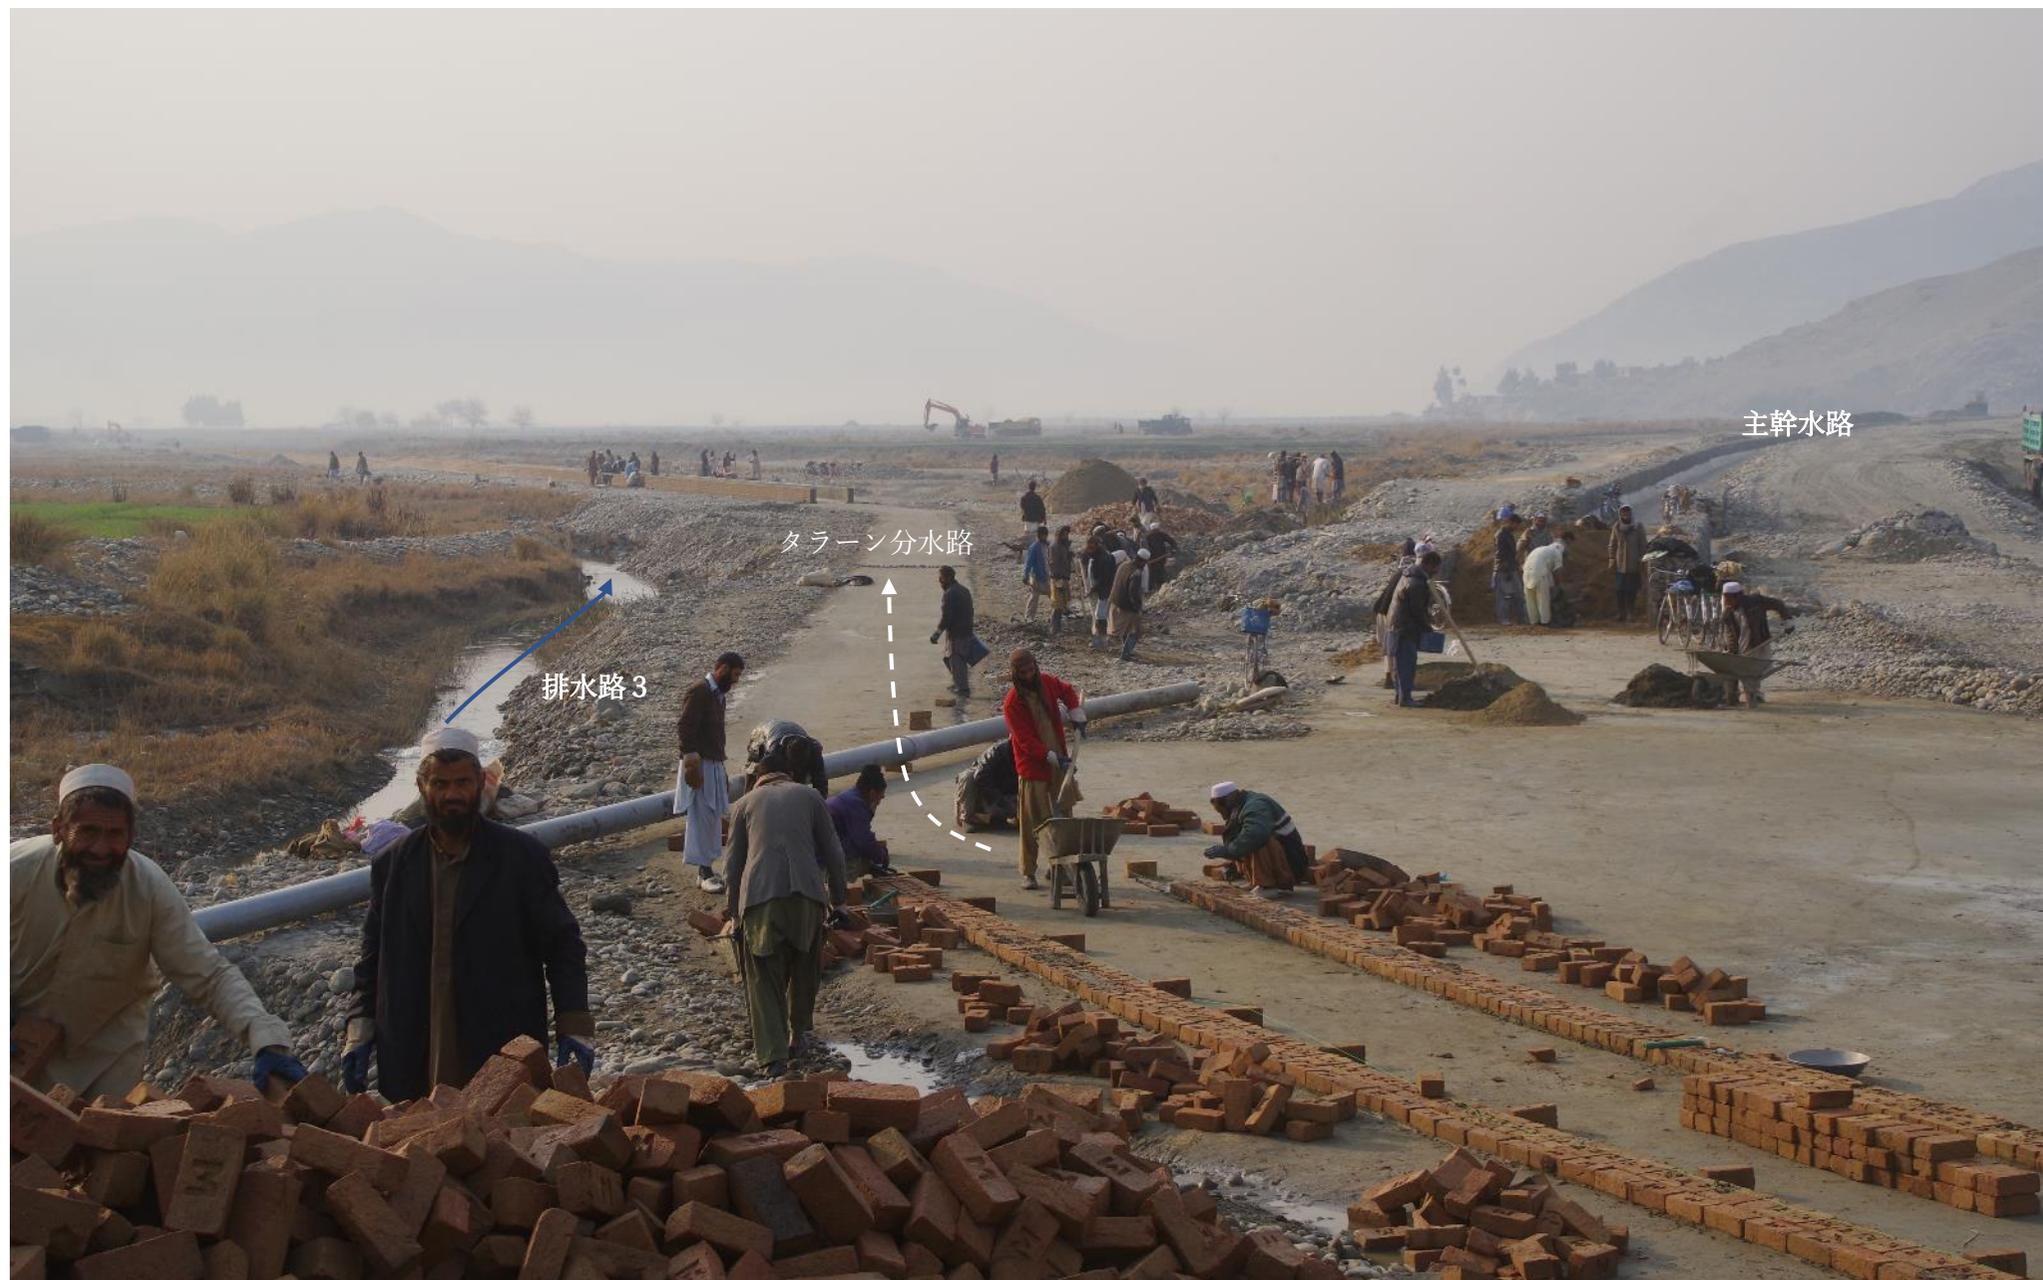
タラーン分水路始点付近。現在 1350m 中約 500m を完了。2018 年 1 月 24 日

マルワリードⅡは主幹水路 4.9 kmの主な部分を仕上げ、送水が可能となりました。現在、タラーン分水路 1,350mの工事が進んでいます。約450mを終え、2月中旬までに完成します。ベラ村は終点の調節池Ⅳと強化堤防の造成があるので、第二期に完成しますが、一応の送水ができるよう臨時灌漑路を予定しています。着工から1年3カ月、用水路沿いの光景が一変し、今年は至る所に降ってわいたように小麦や野菜畑が出現しています。今年9月で第一期工事が終わりますが、第二期工事（2018年10月から2020年9月）は灌漑網の整備だけでなく、護岸や洪水対策など、川周りの仕事を中心になる予定です。これによって、ナンガラハル州北部穀倉地帯、クナール河両岸約20kmのベルト地帯は、隈なく安定した農業が保障されると見えています。なお、今期末は年度報告になるので、日本側で資料をそろえ、全体の流れが分かるようにしておいてください。

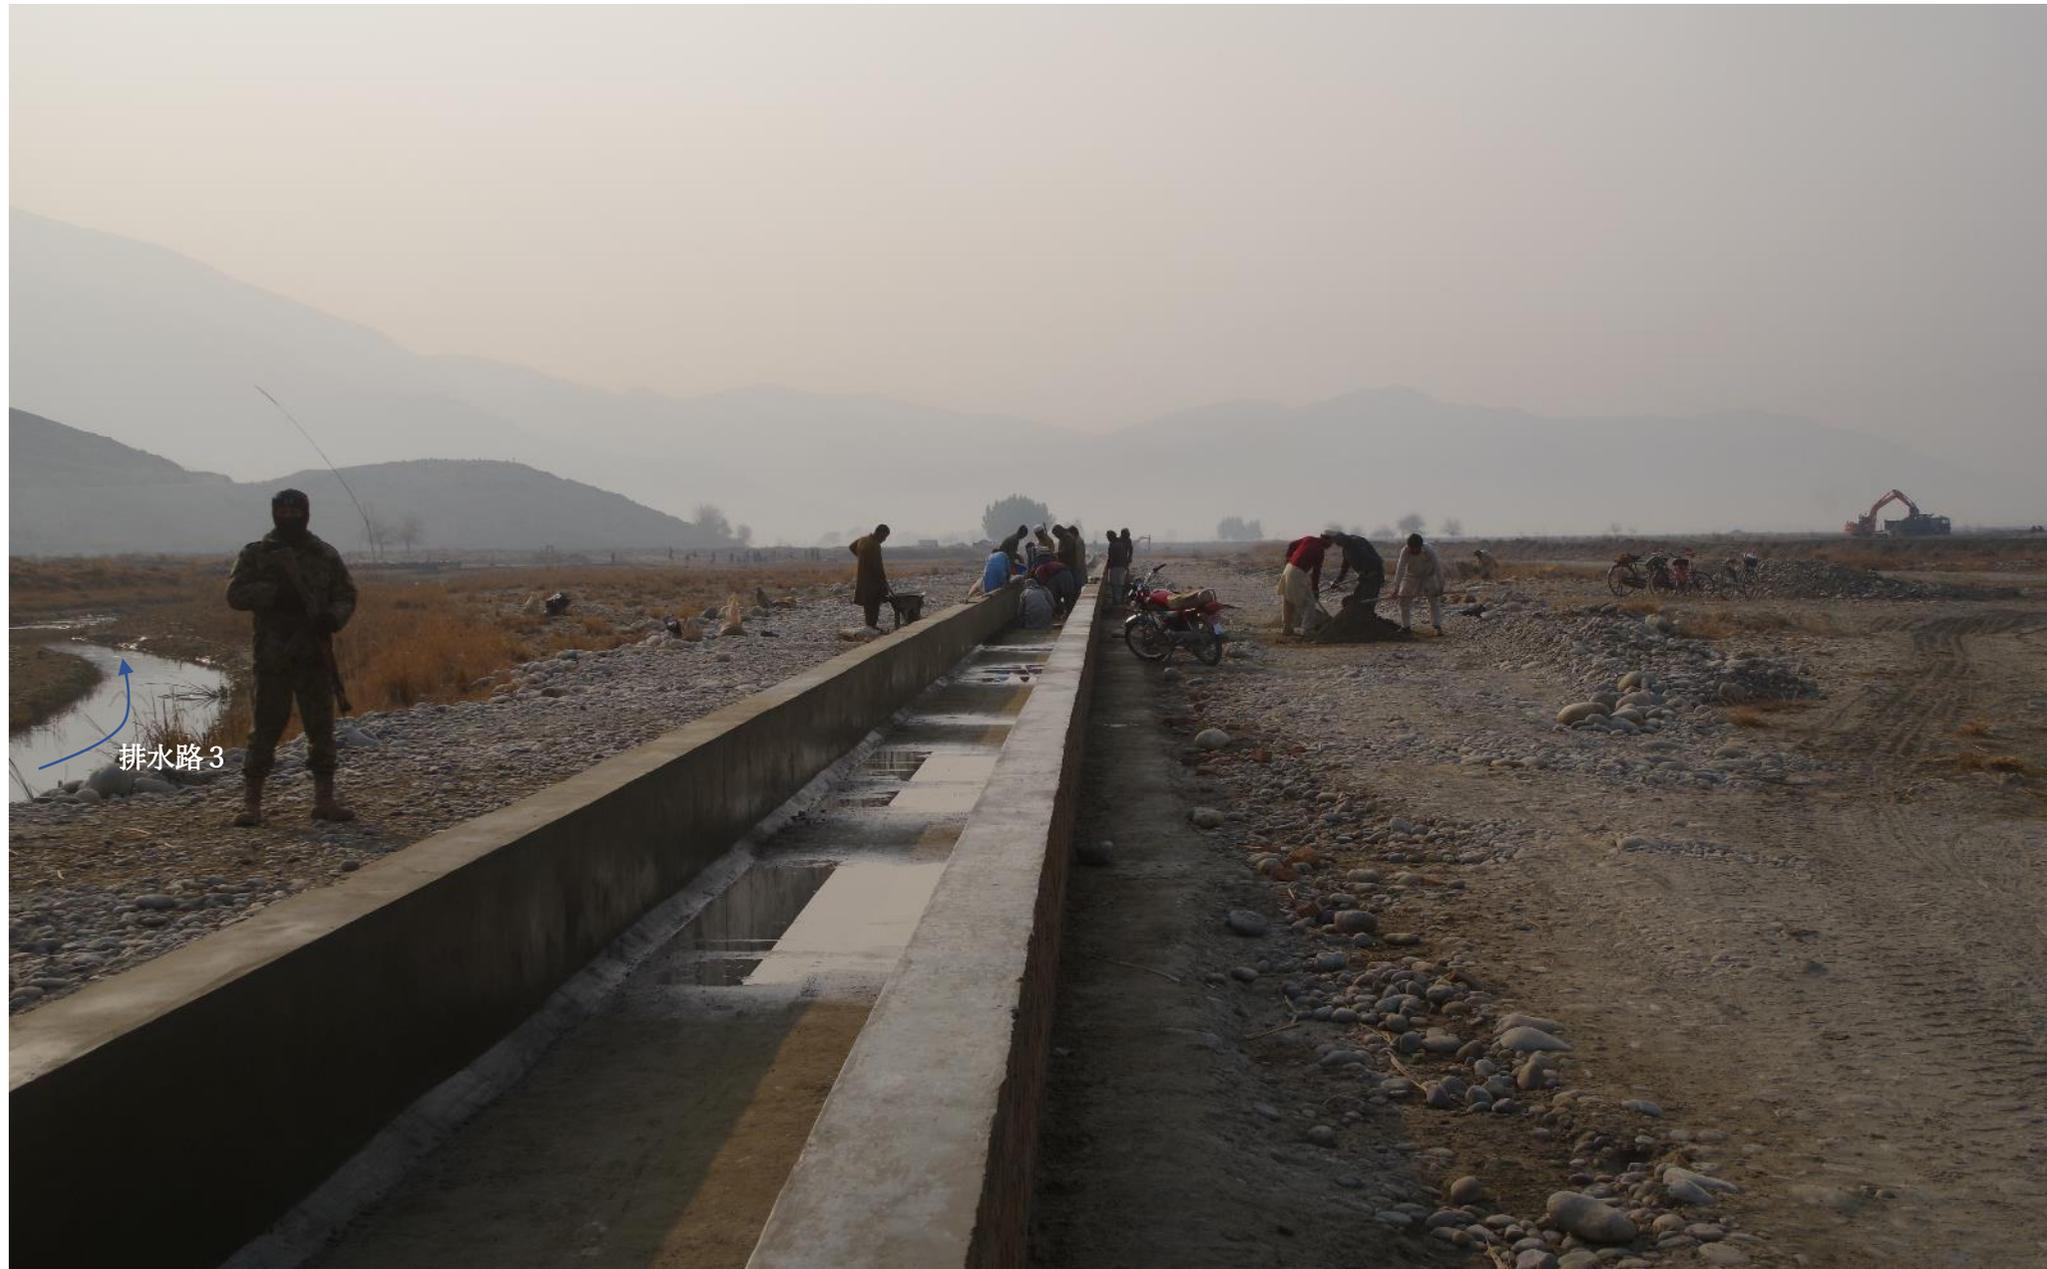
タラーン分水路はソイルセメント・ライニングの上にレンガ壁を積んで作る。傾斜が急なので、毎秒  $1.0 \text{ m}^3$  は優に流せる。2018 年 1 月 24 日

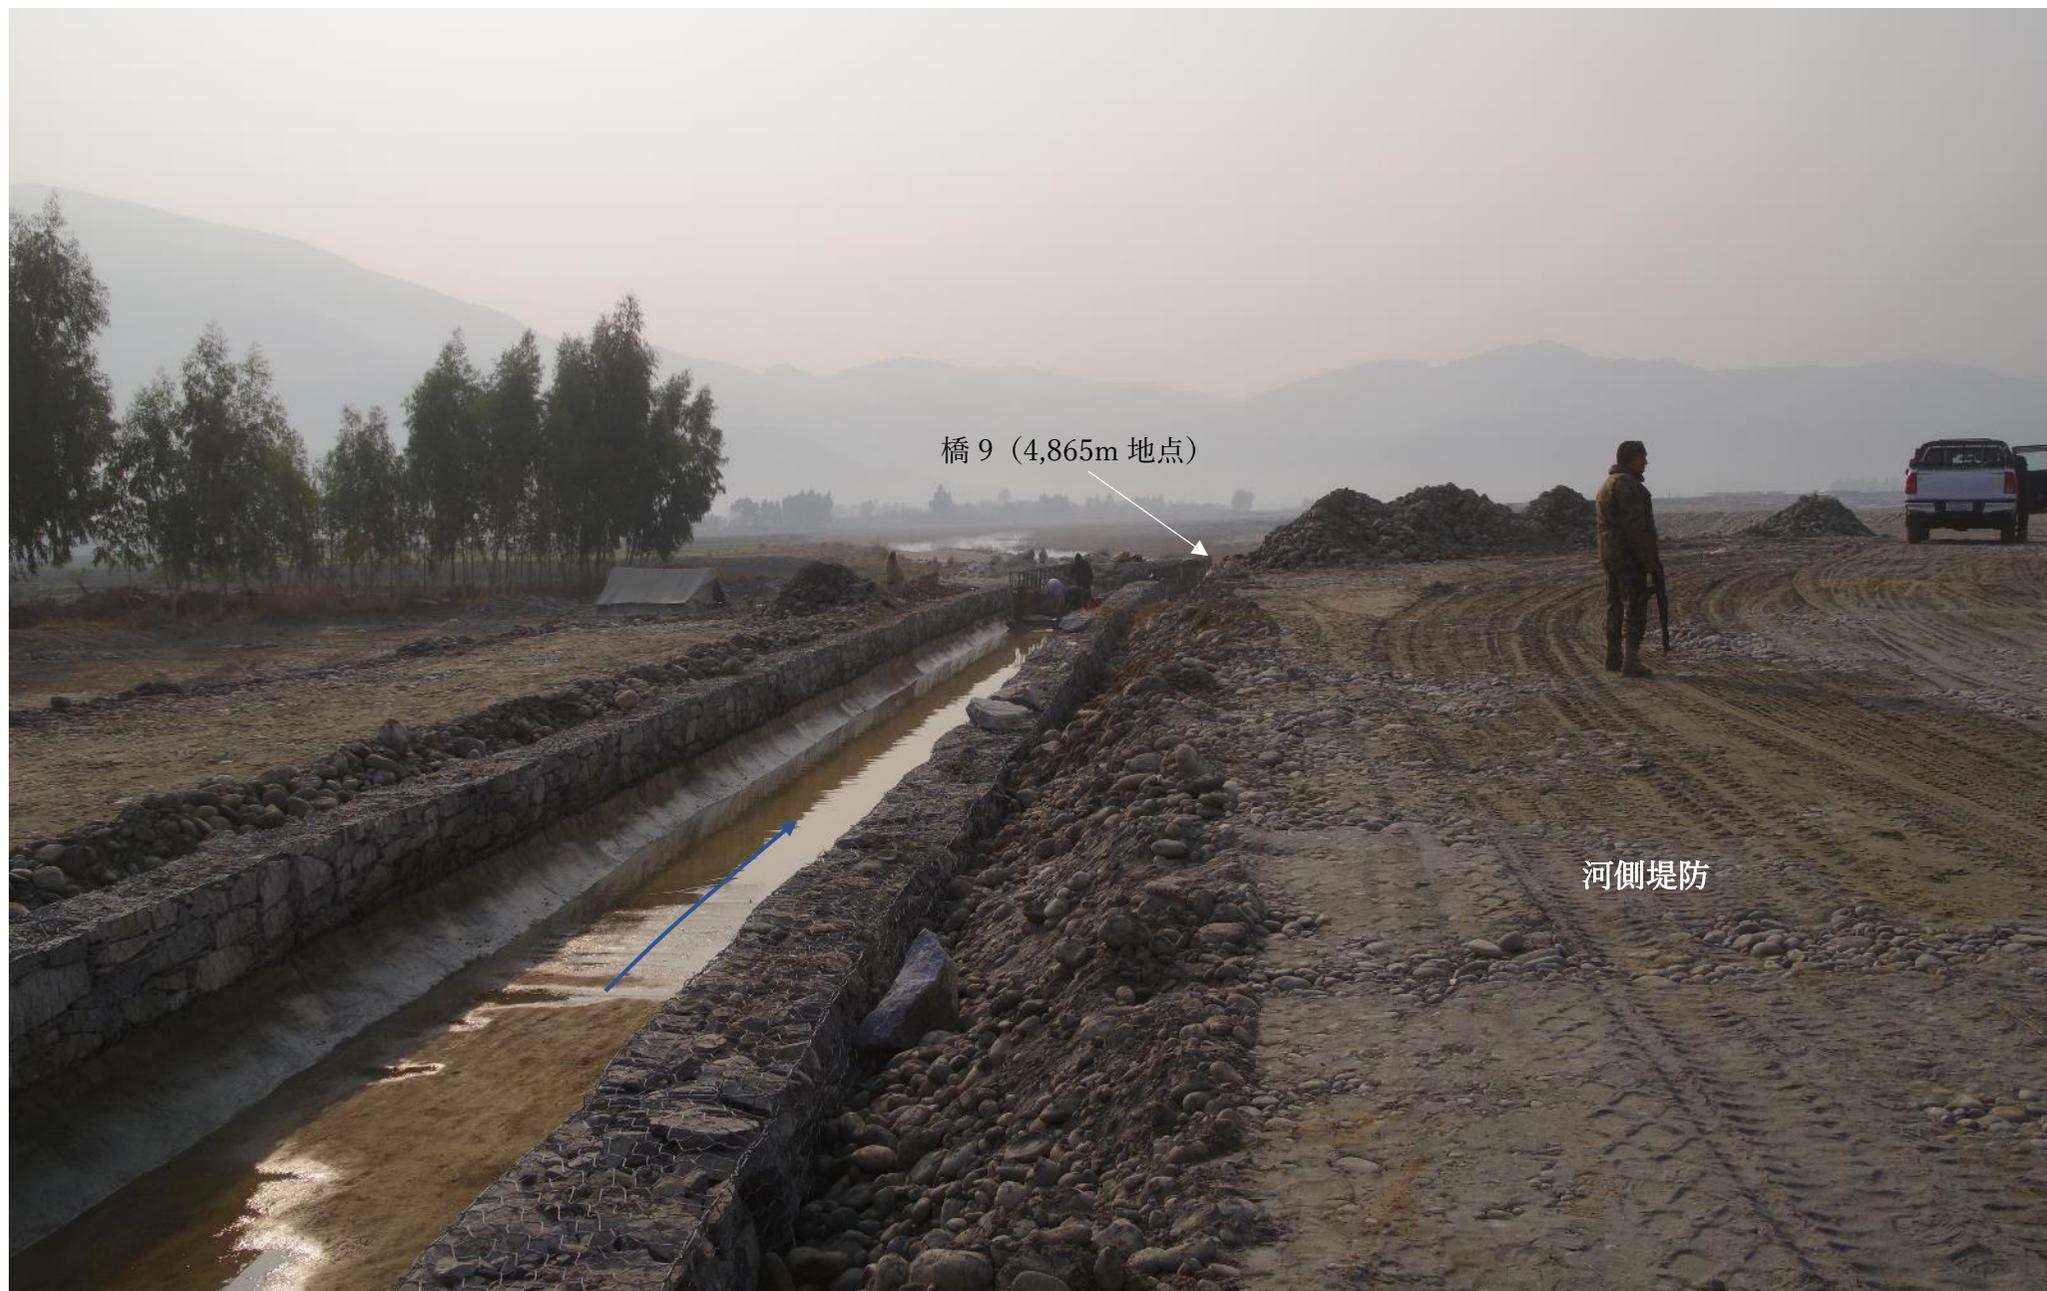
調節池IVに到着した主幹水路。河側堤防は幅約 15m 前後で、更に高くされる。最後の橋 9 の建設中。2018 年 1 月 24 日

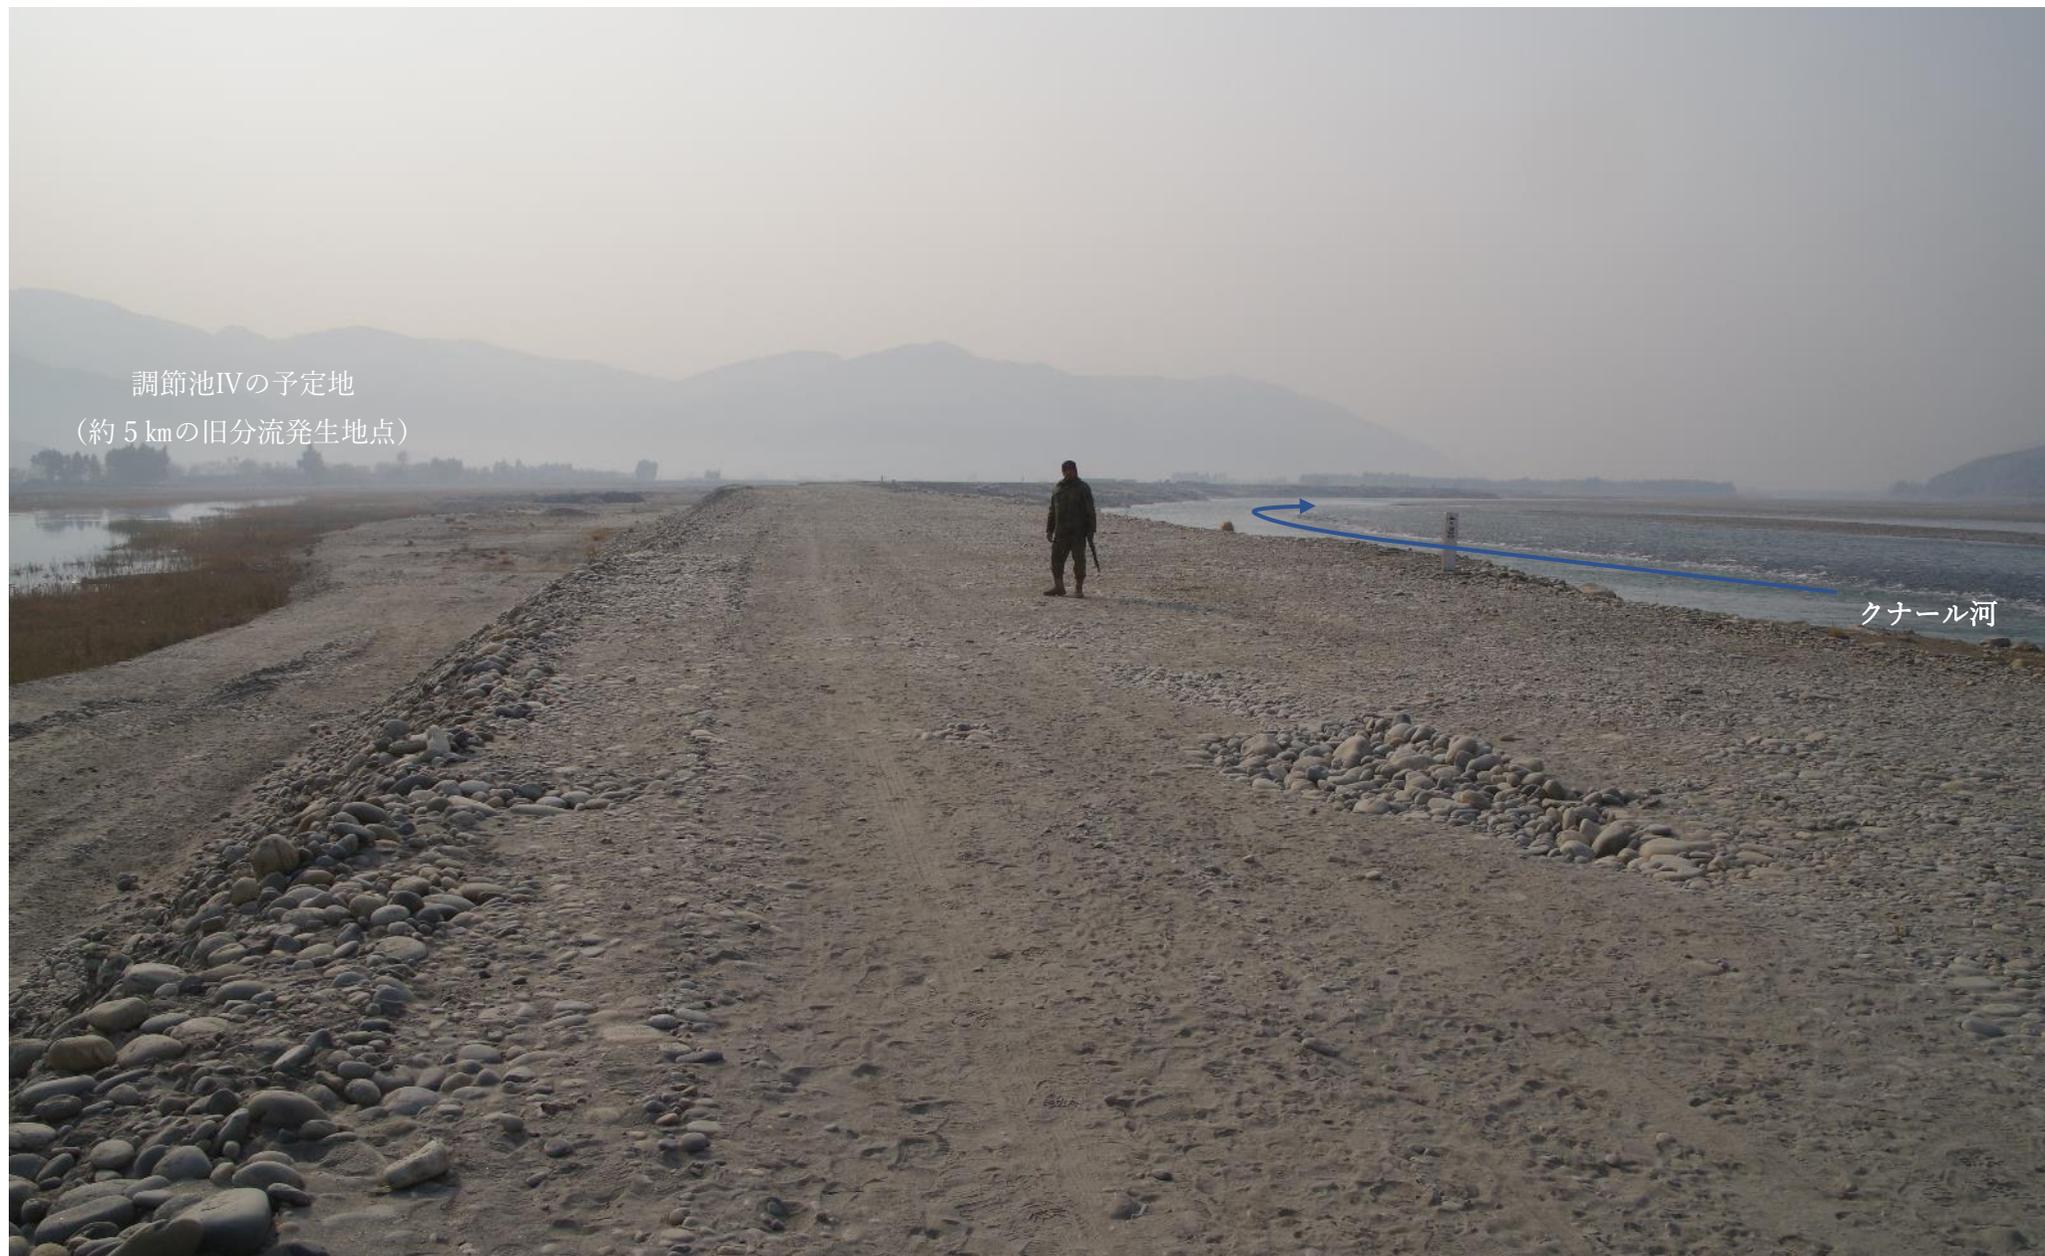
調節池IVの川側堤防。分流の発生地点（約4.8-5.0 km地点）。しめきり堤は更に強化される予定。2018年1月24日
