# マルワリードⅡ堰流域、広がる田畑

# 降雪なし 広がる不安

マルワリードⅡ（カチャラ堰）主幹水路 4.9 km、送水の準備を完了

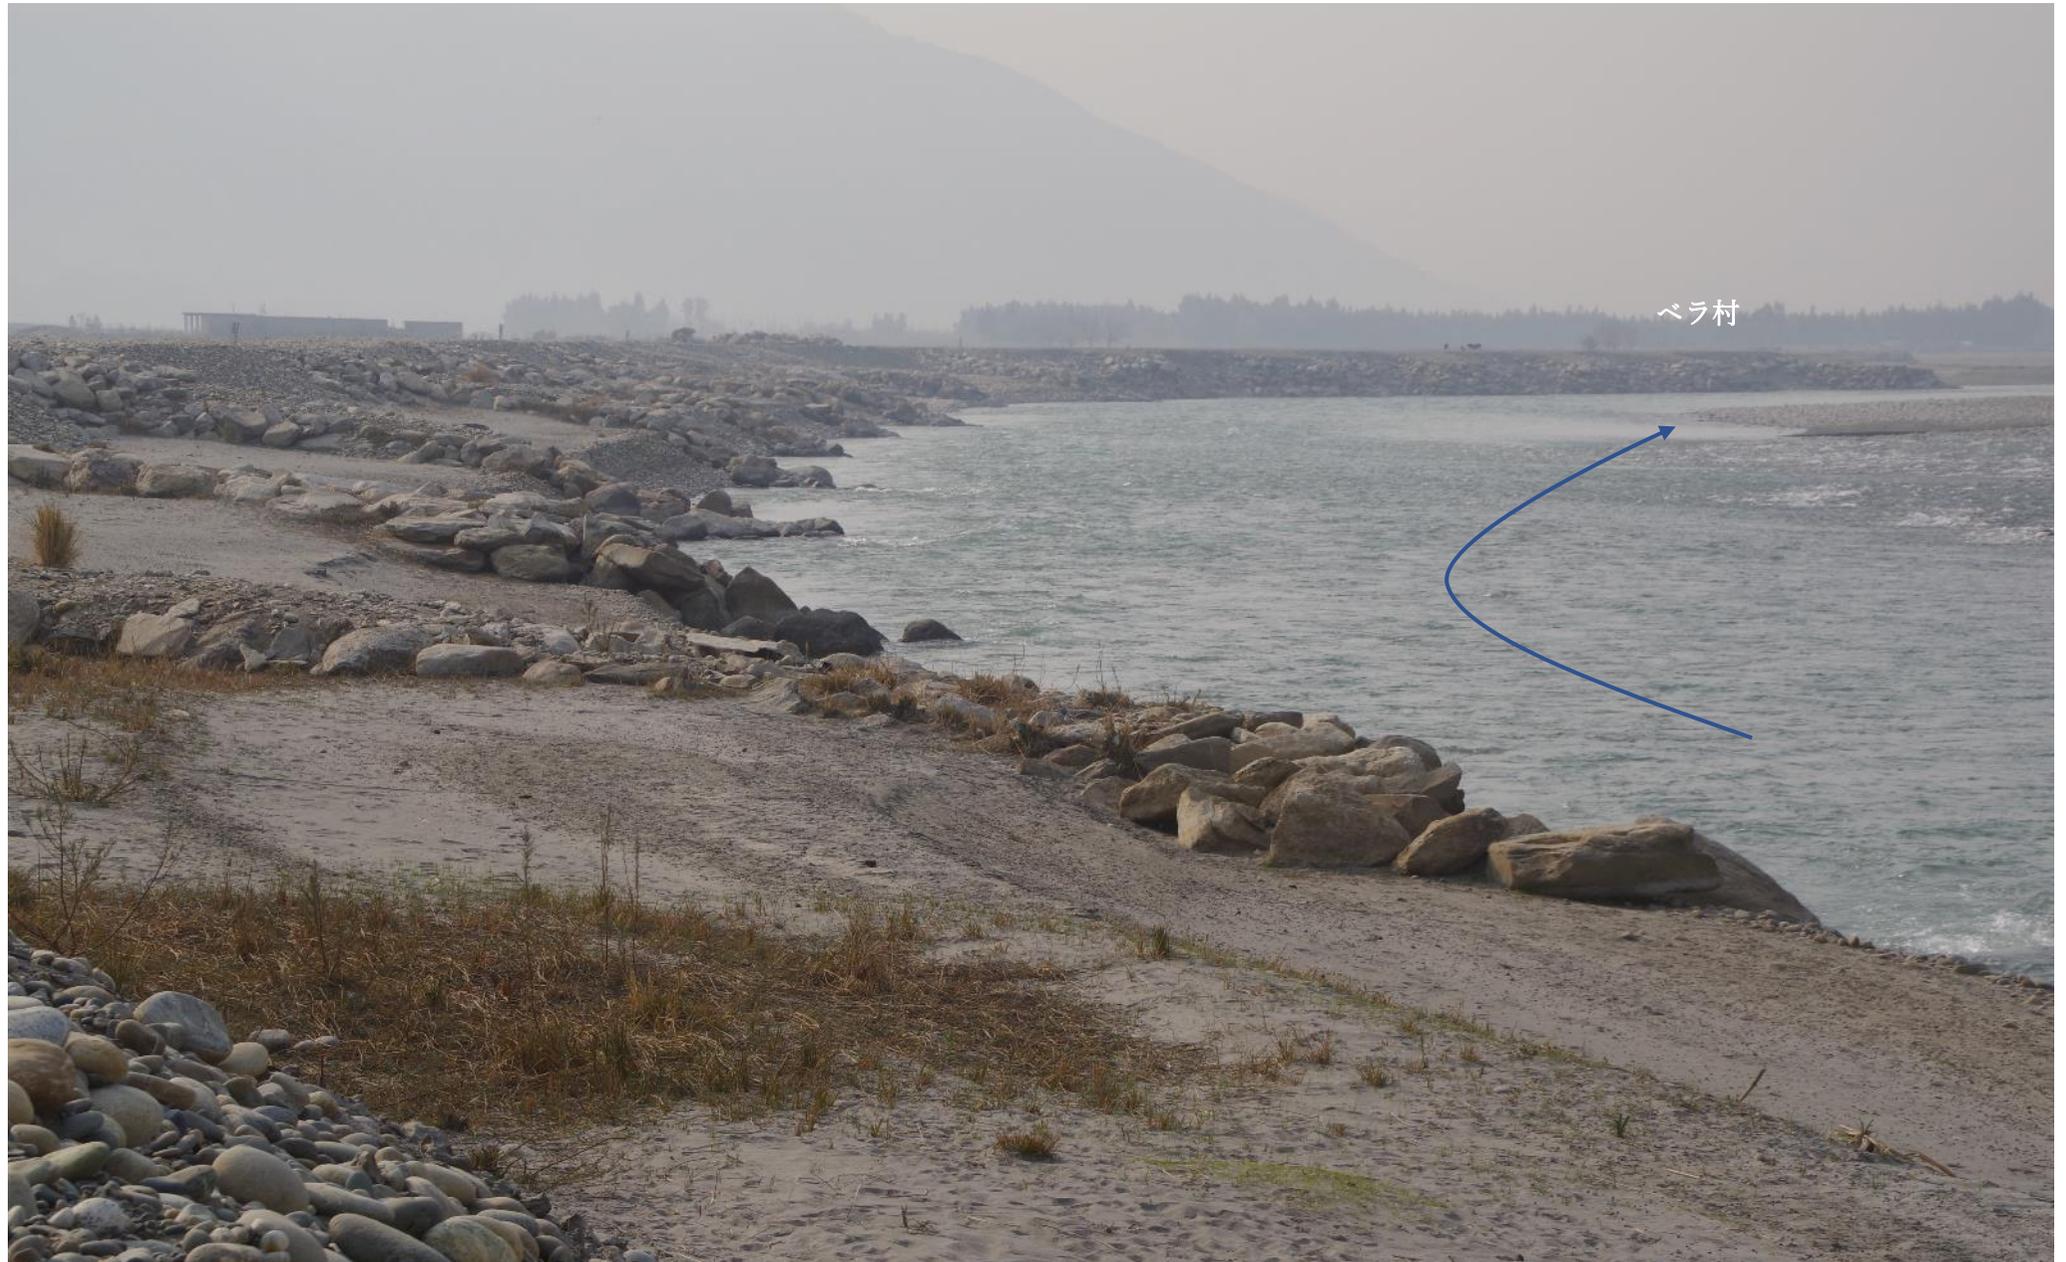
調節池IVの予定地  
(約5 kmの旧分流発生地点)

同川側の状態。河道の外縁に当たり、流速が早く、浸食が進んでいた。50m 毎に水制を設置、水制間の土砂堆積を促して根固め工の代用とした。二回の増水期を経て、河床が著しく低下し、溢水の危険は遠のいている。現在安定しているが、第二期工事で更に完璧を期す。(動画あり) 2018年1月24日

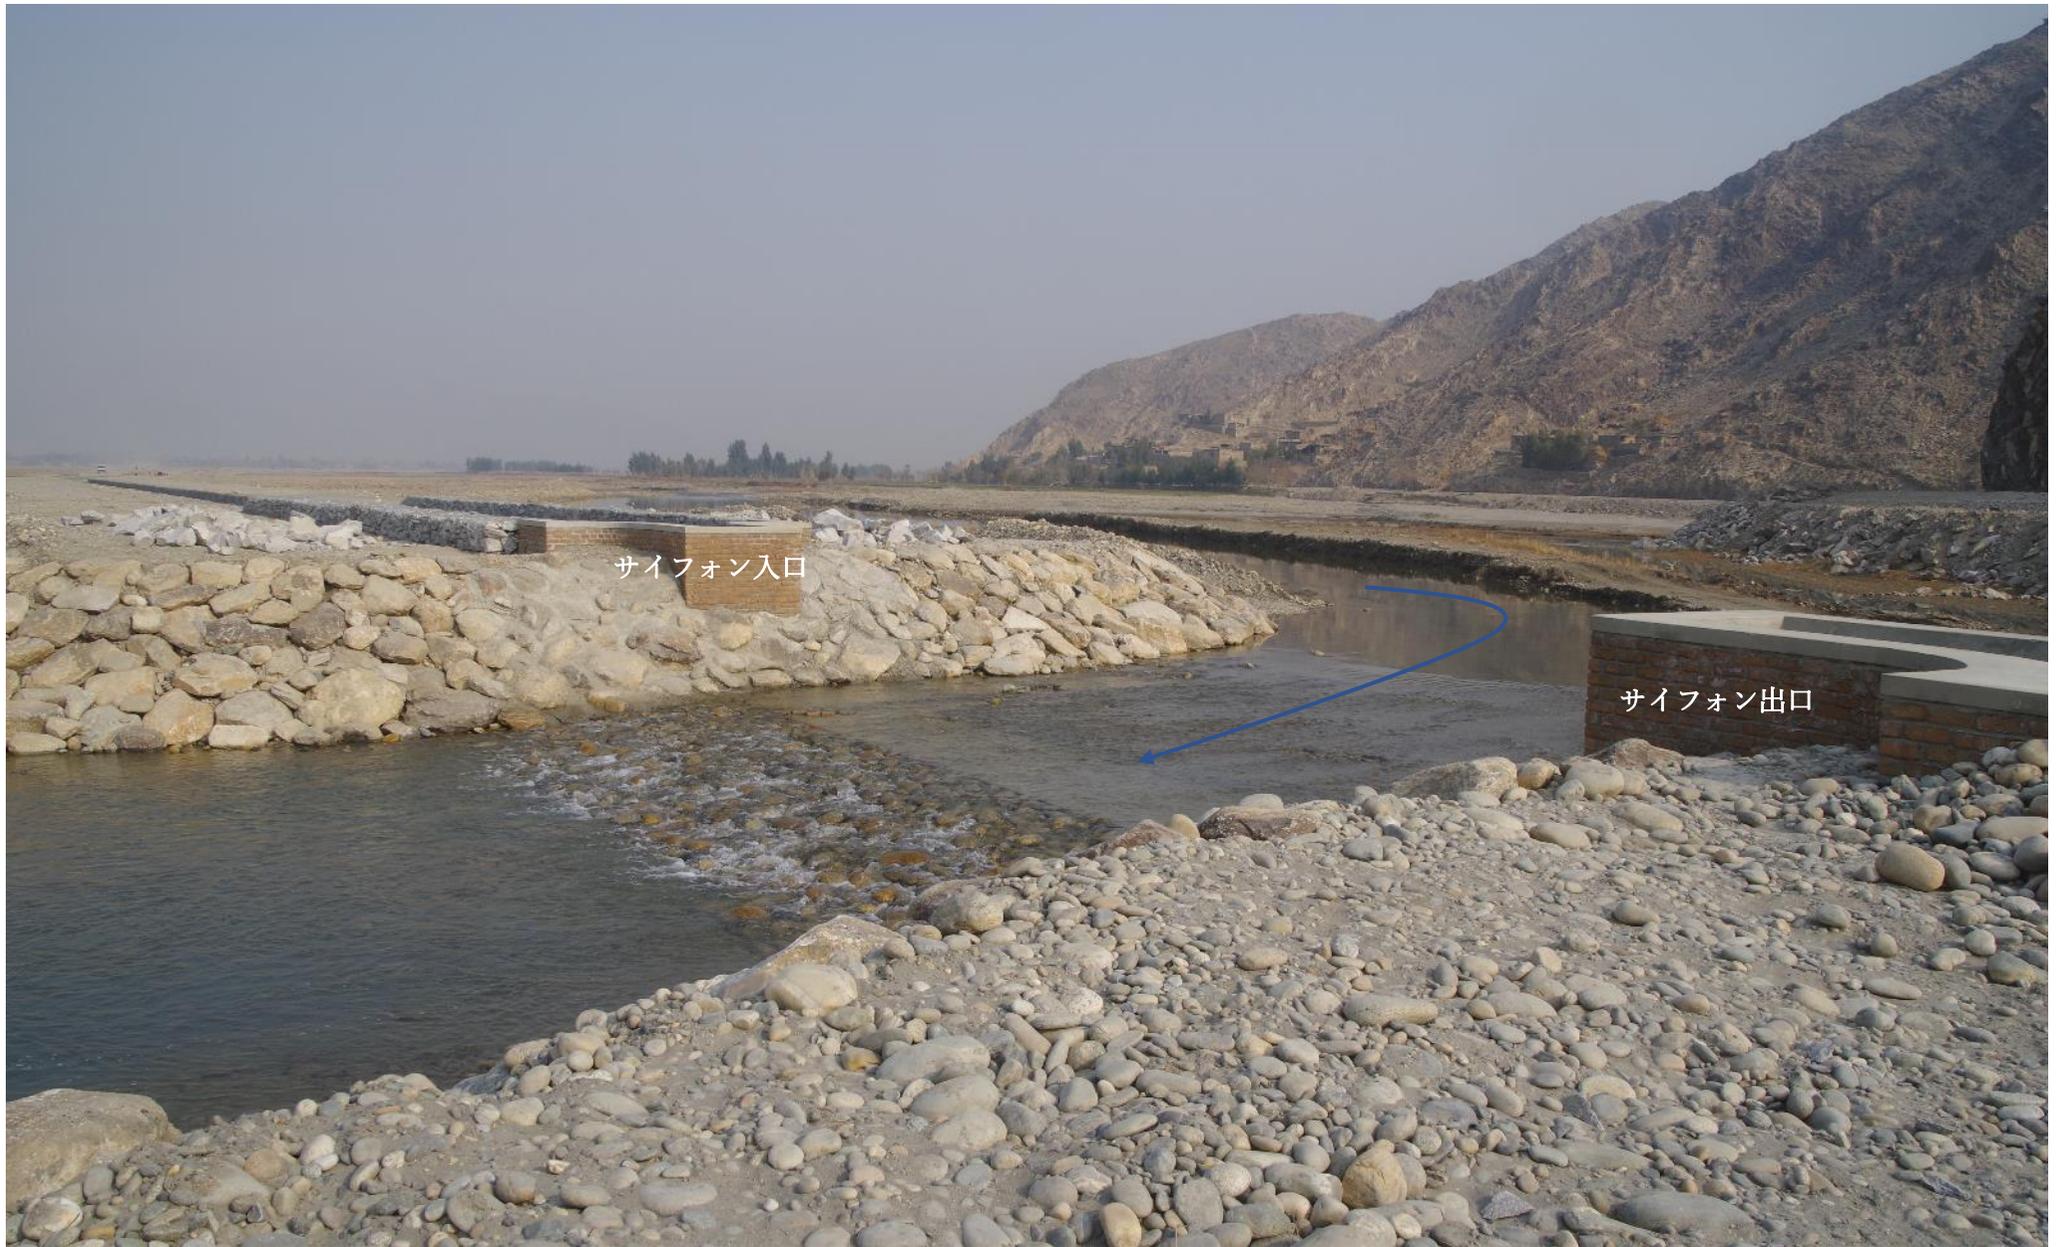
完成したサイフォンと排水路1. 2018年1月24日
