カマ第二堰再建の概要（主な改善点）は、要約すると以下の通りです。

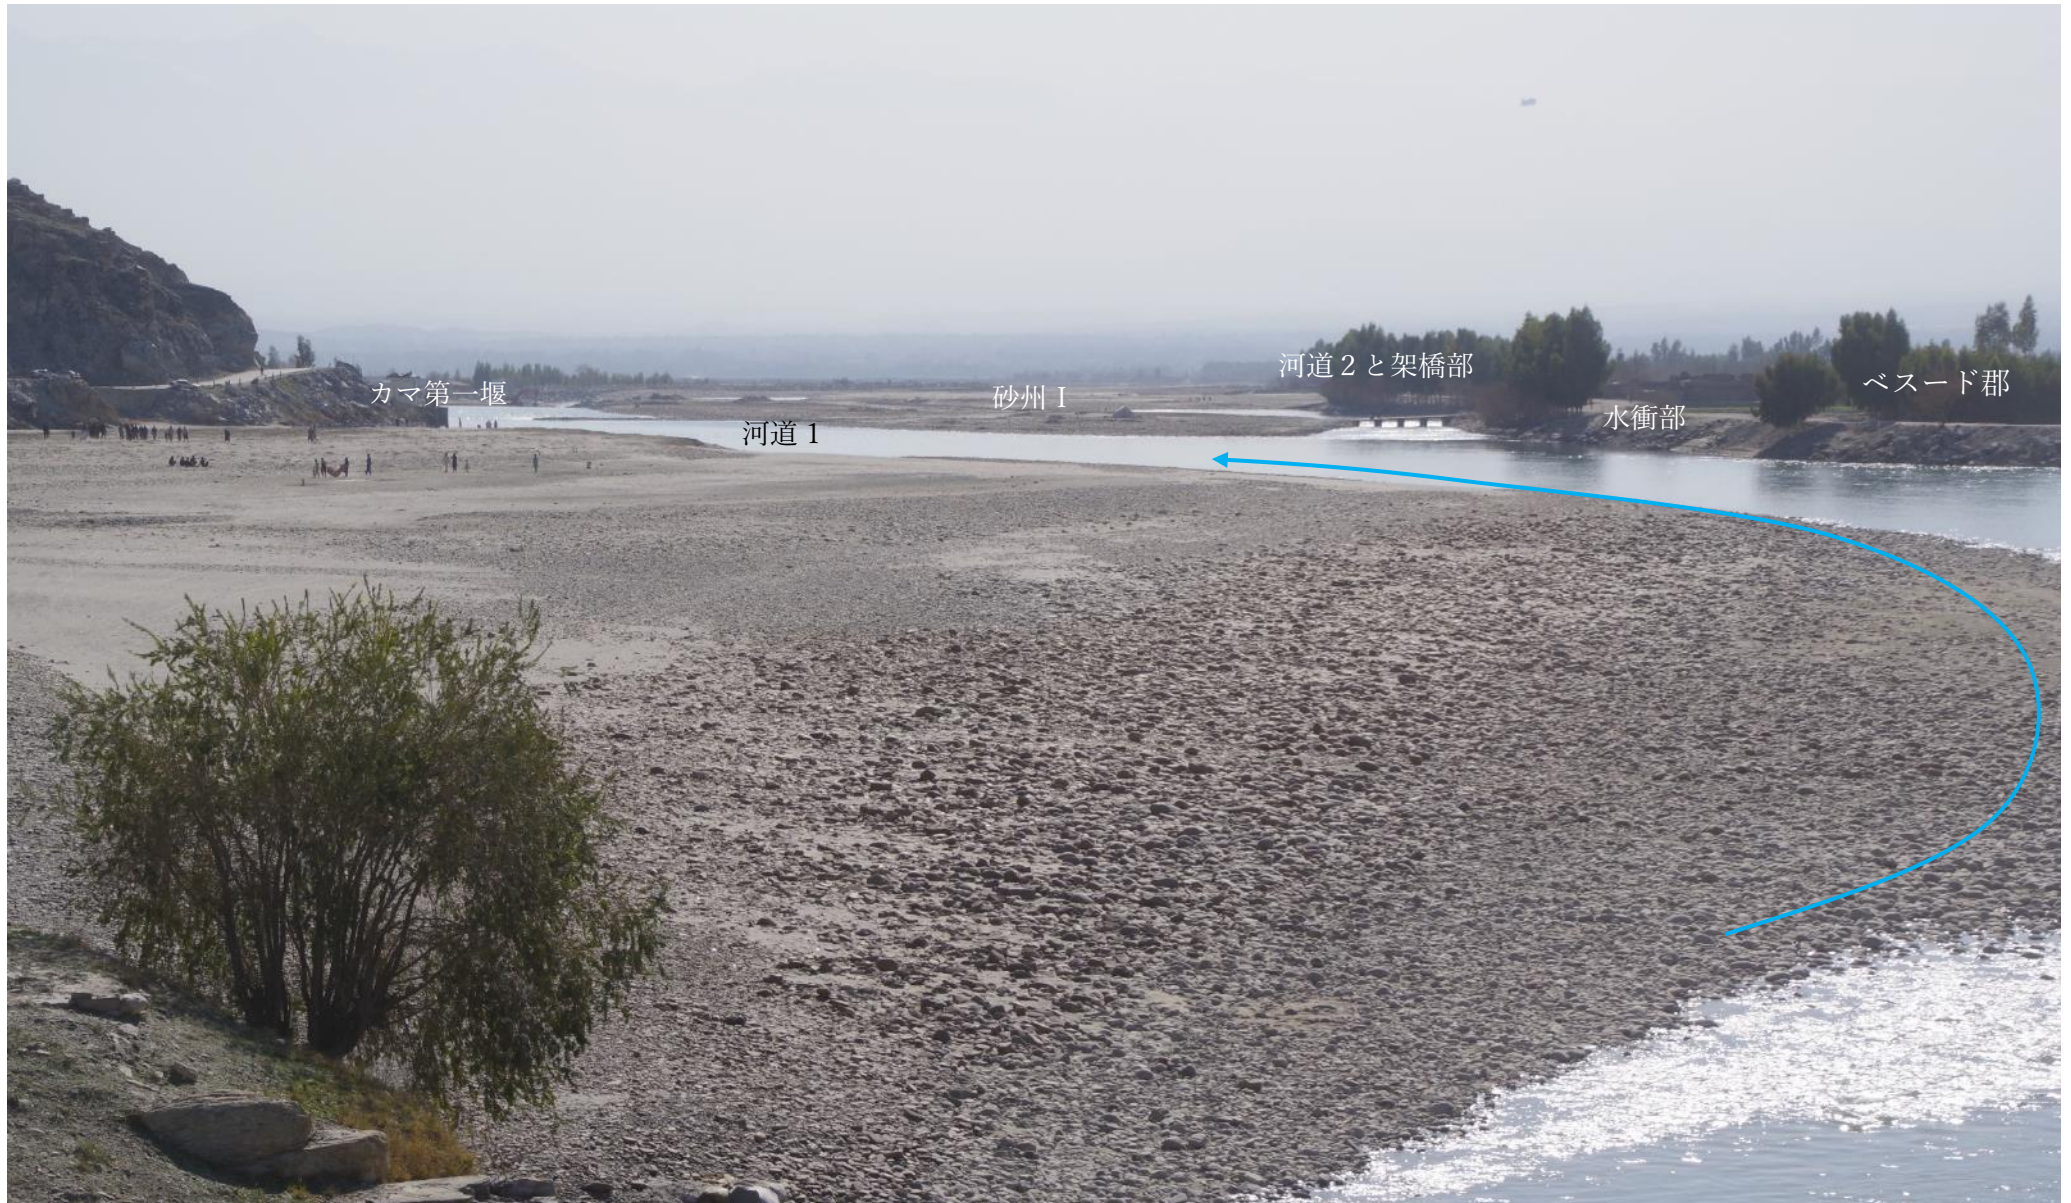
砂州 1 を上流 900m のカマ橋（Pul-e Kama）から見る。低水位で蛇行河道がくっきりと見える。洪水時は砂州 I が完全に水没し、洪水流が直進して砂州表面を洗い、河道沿いに砂利堆積を促進する。2018 年 2 月 8 日

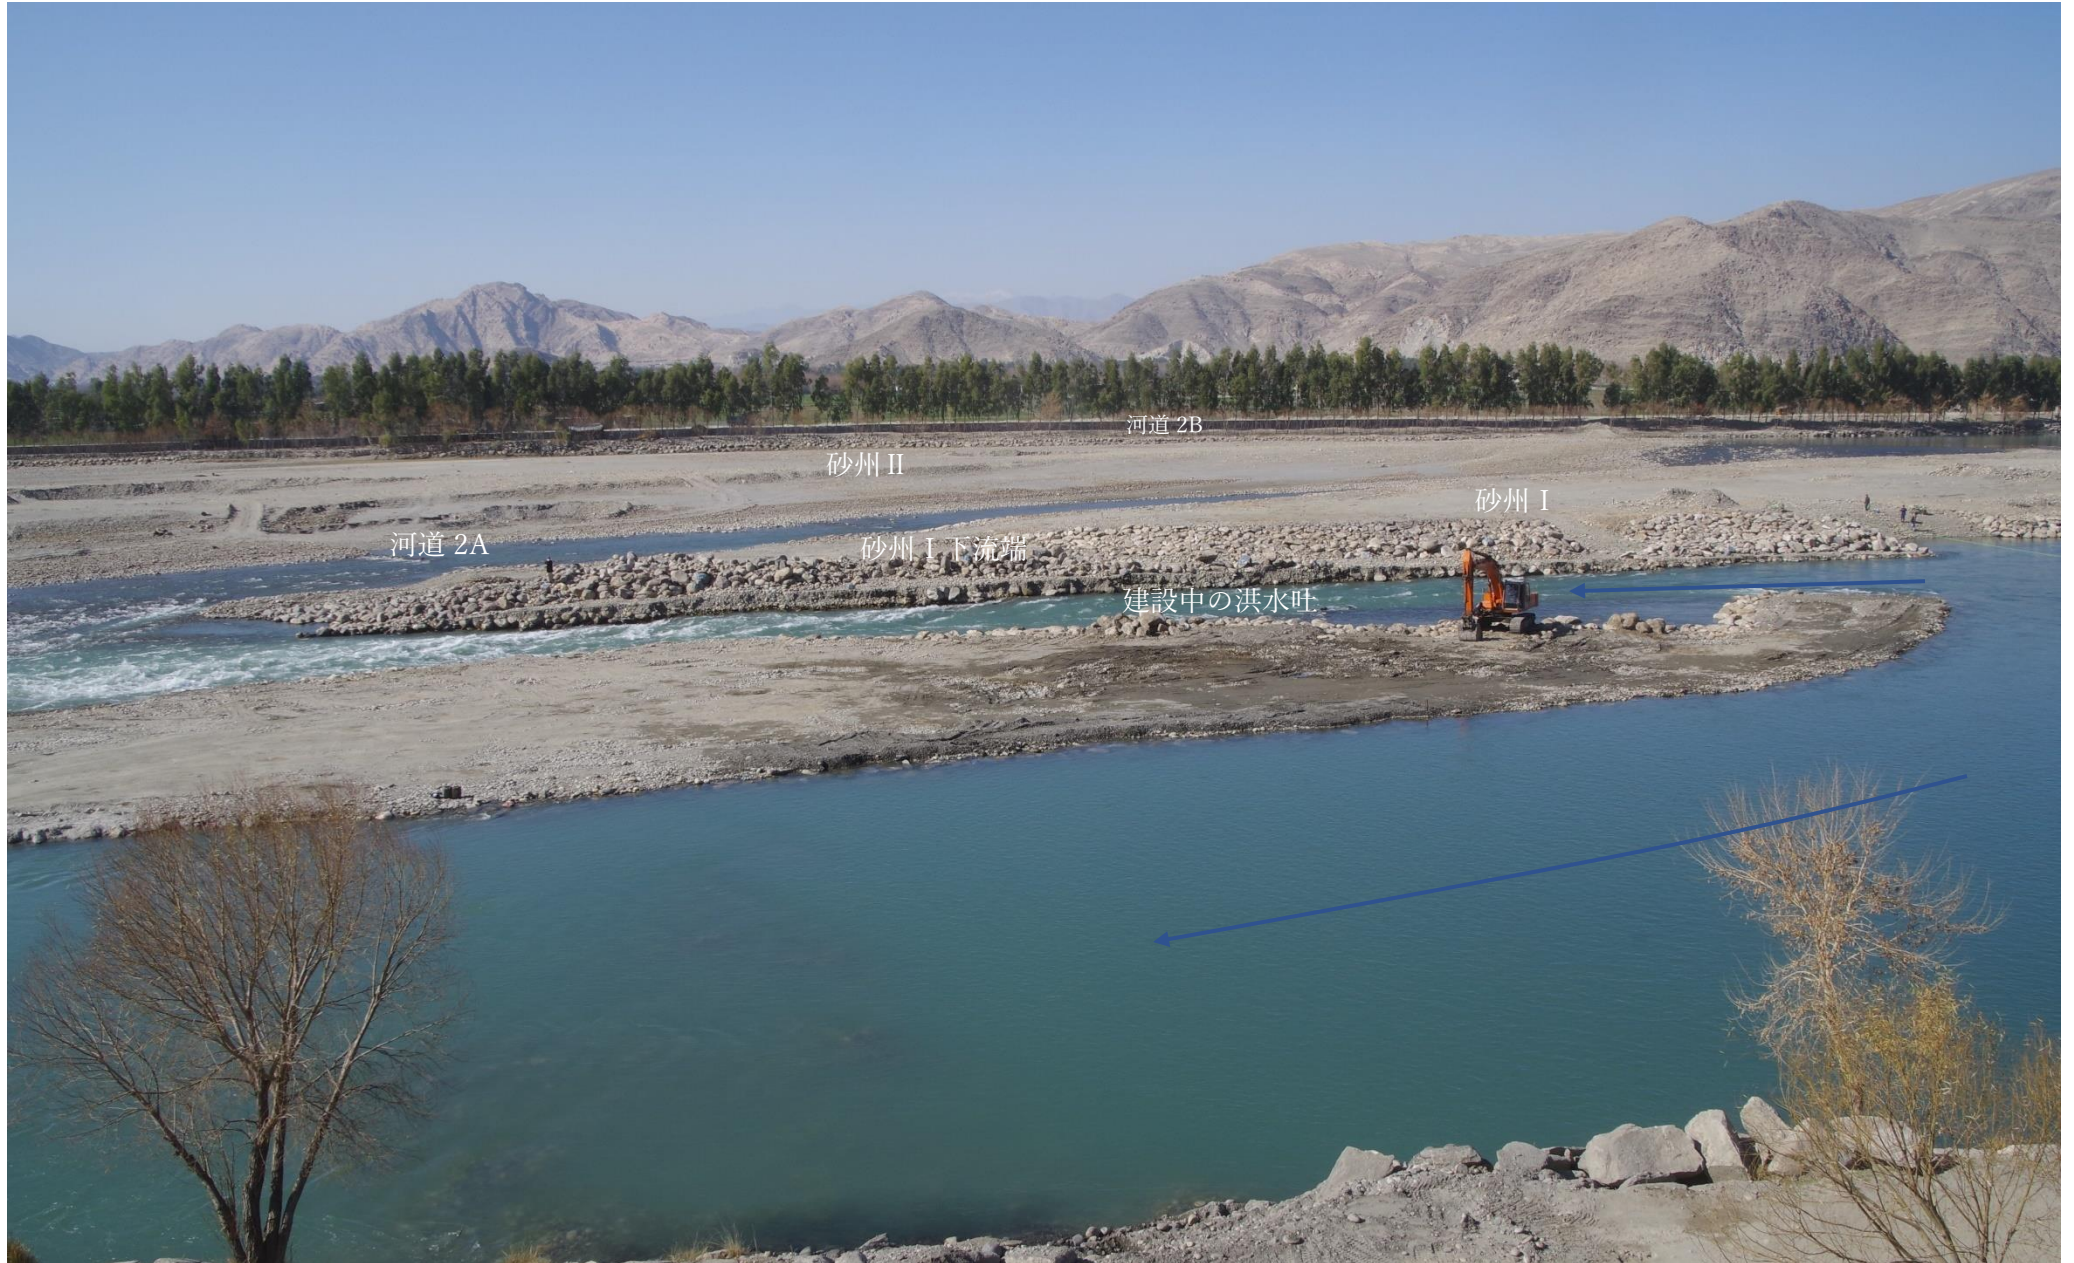
新堰の上流部が間もなく対岸と手を結ぶ。ベスード側護岸沿いを流れる河道 2B は、砂利堆積によって浅くなり、夏の高水位時だけ流れる。ベスード護岸の樹林帯が美しく、散歩に来る家族連れが絶えない。周辺で魚を食べさせるレストランが多数繁盛している。2018 年 2 月 8 日

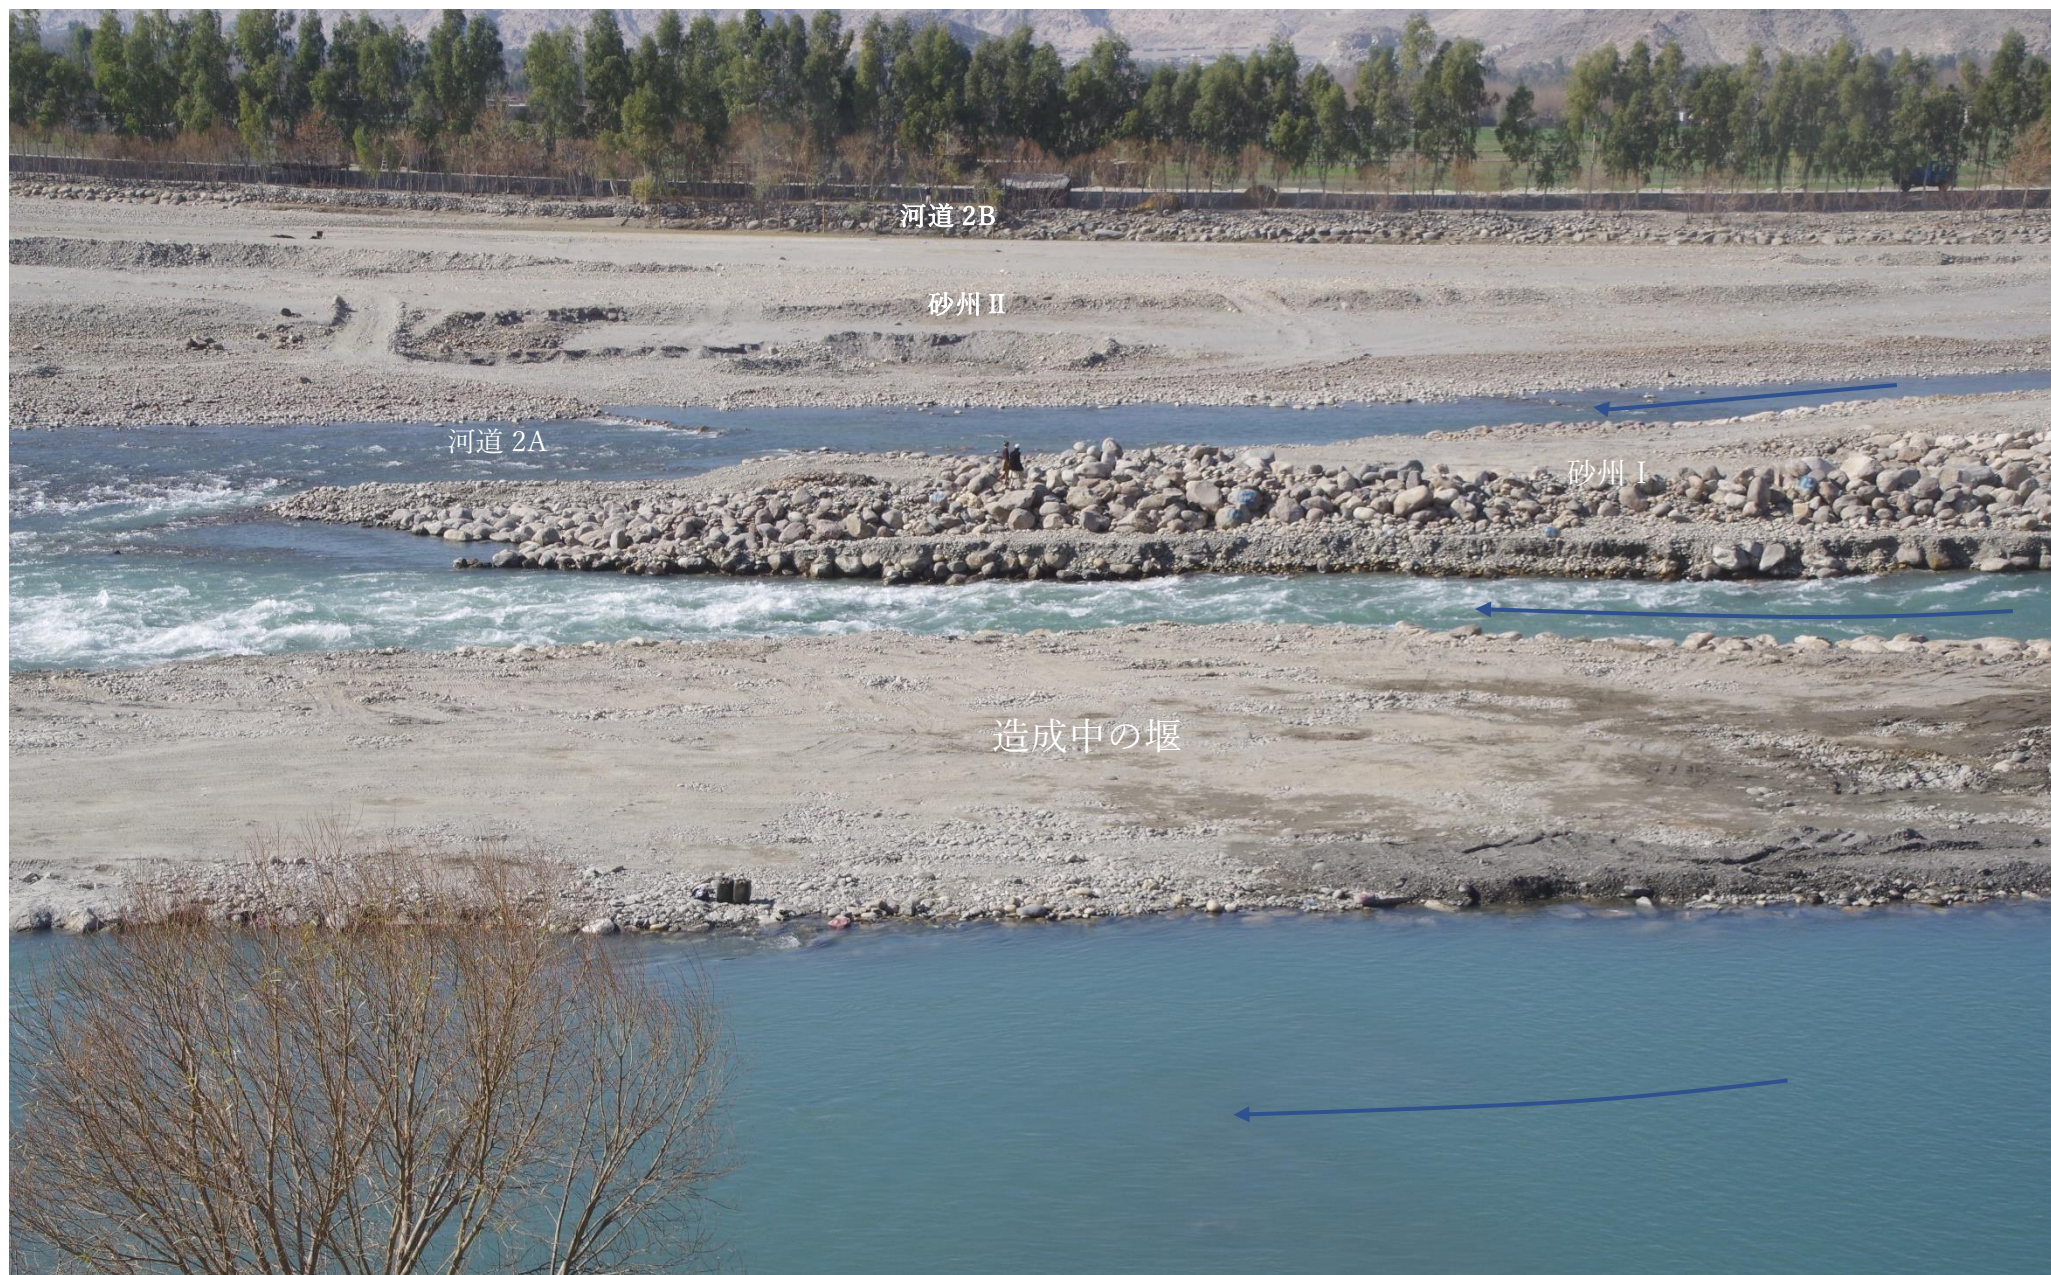
同下流側。砂州 1 の下流端の背面が河道 2A に相当する。年々背後から洗掘され、表の河道 1 からは洪水流が表面を洗い流してきていた。今回は砂州 1 の下流端を堰と一体化させ、強化を図るもの。従って、実際の洪水時越流幅は 300~400m と見ている。2018 年 2 月 8 日

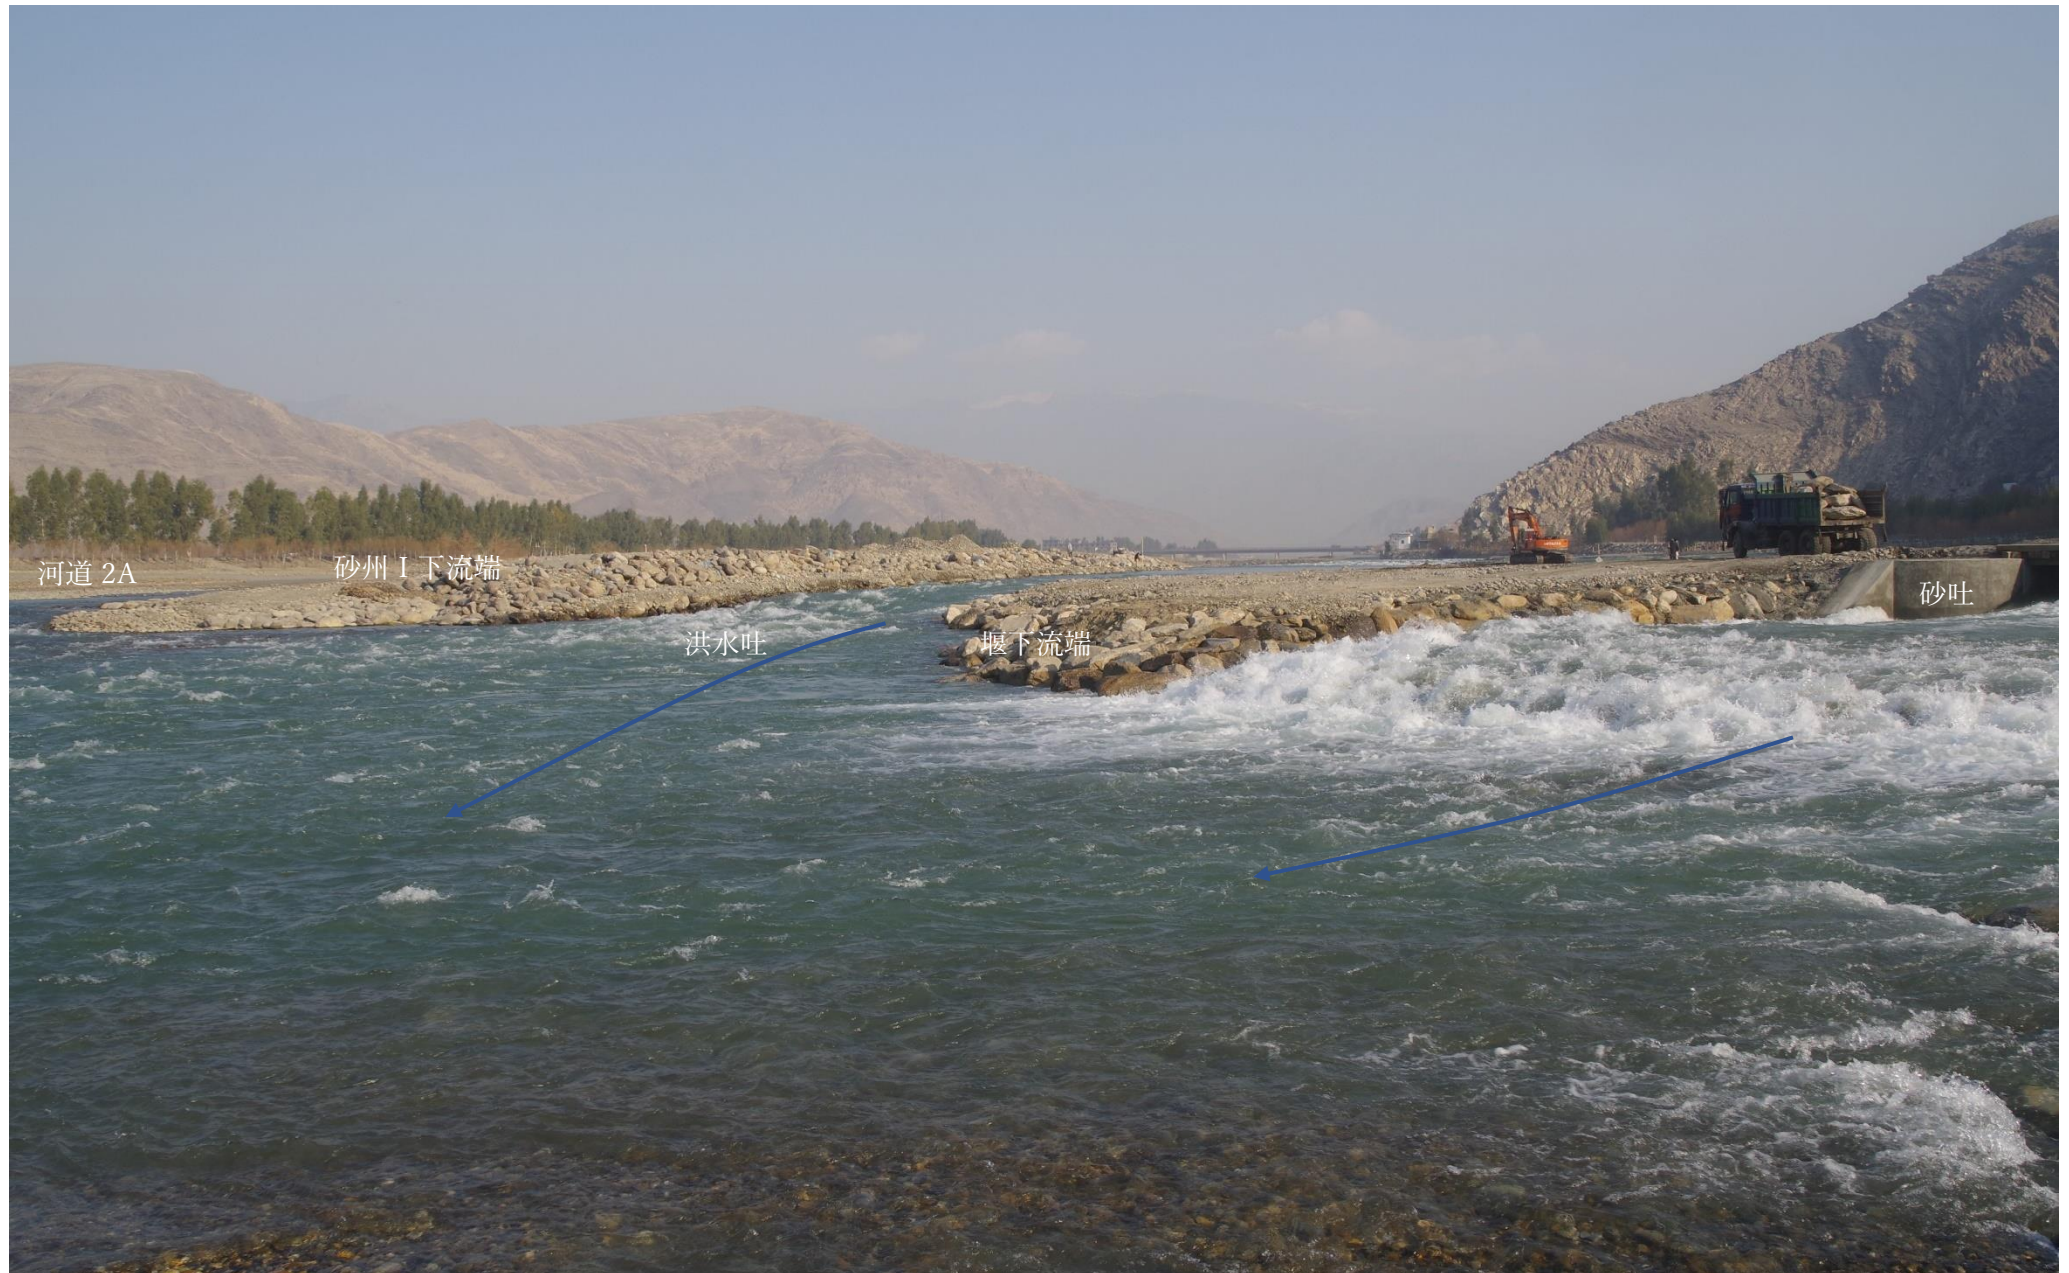
堰の下流端を下流側から見る。ここで砂吐、洪水吐、河道 2A の流れが合し、深い河床を形成する。おそらく、堰下流端を護るため堰が年々下流側へ継ぎ足され、将来的に堰長は長くなっていく。現山田堰の石張りは物量から考えても一年で出来たものではなく、長年の改修の繰り返しで出来たものだ。2018 年 2 月 6 日

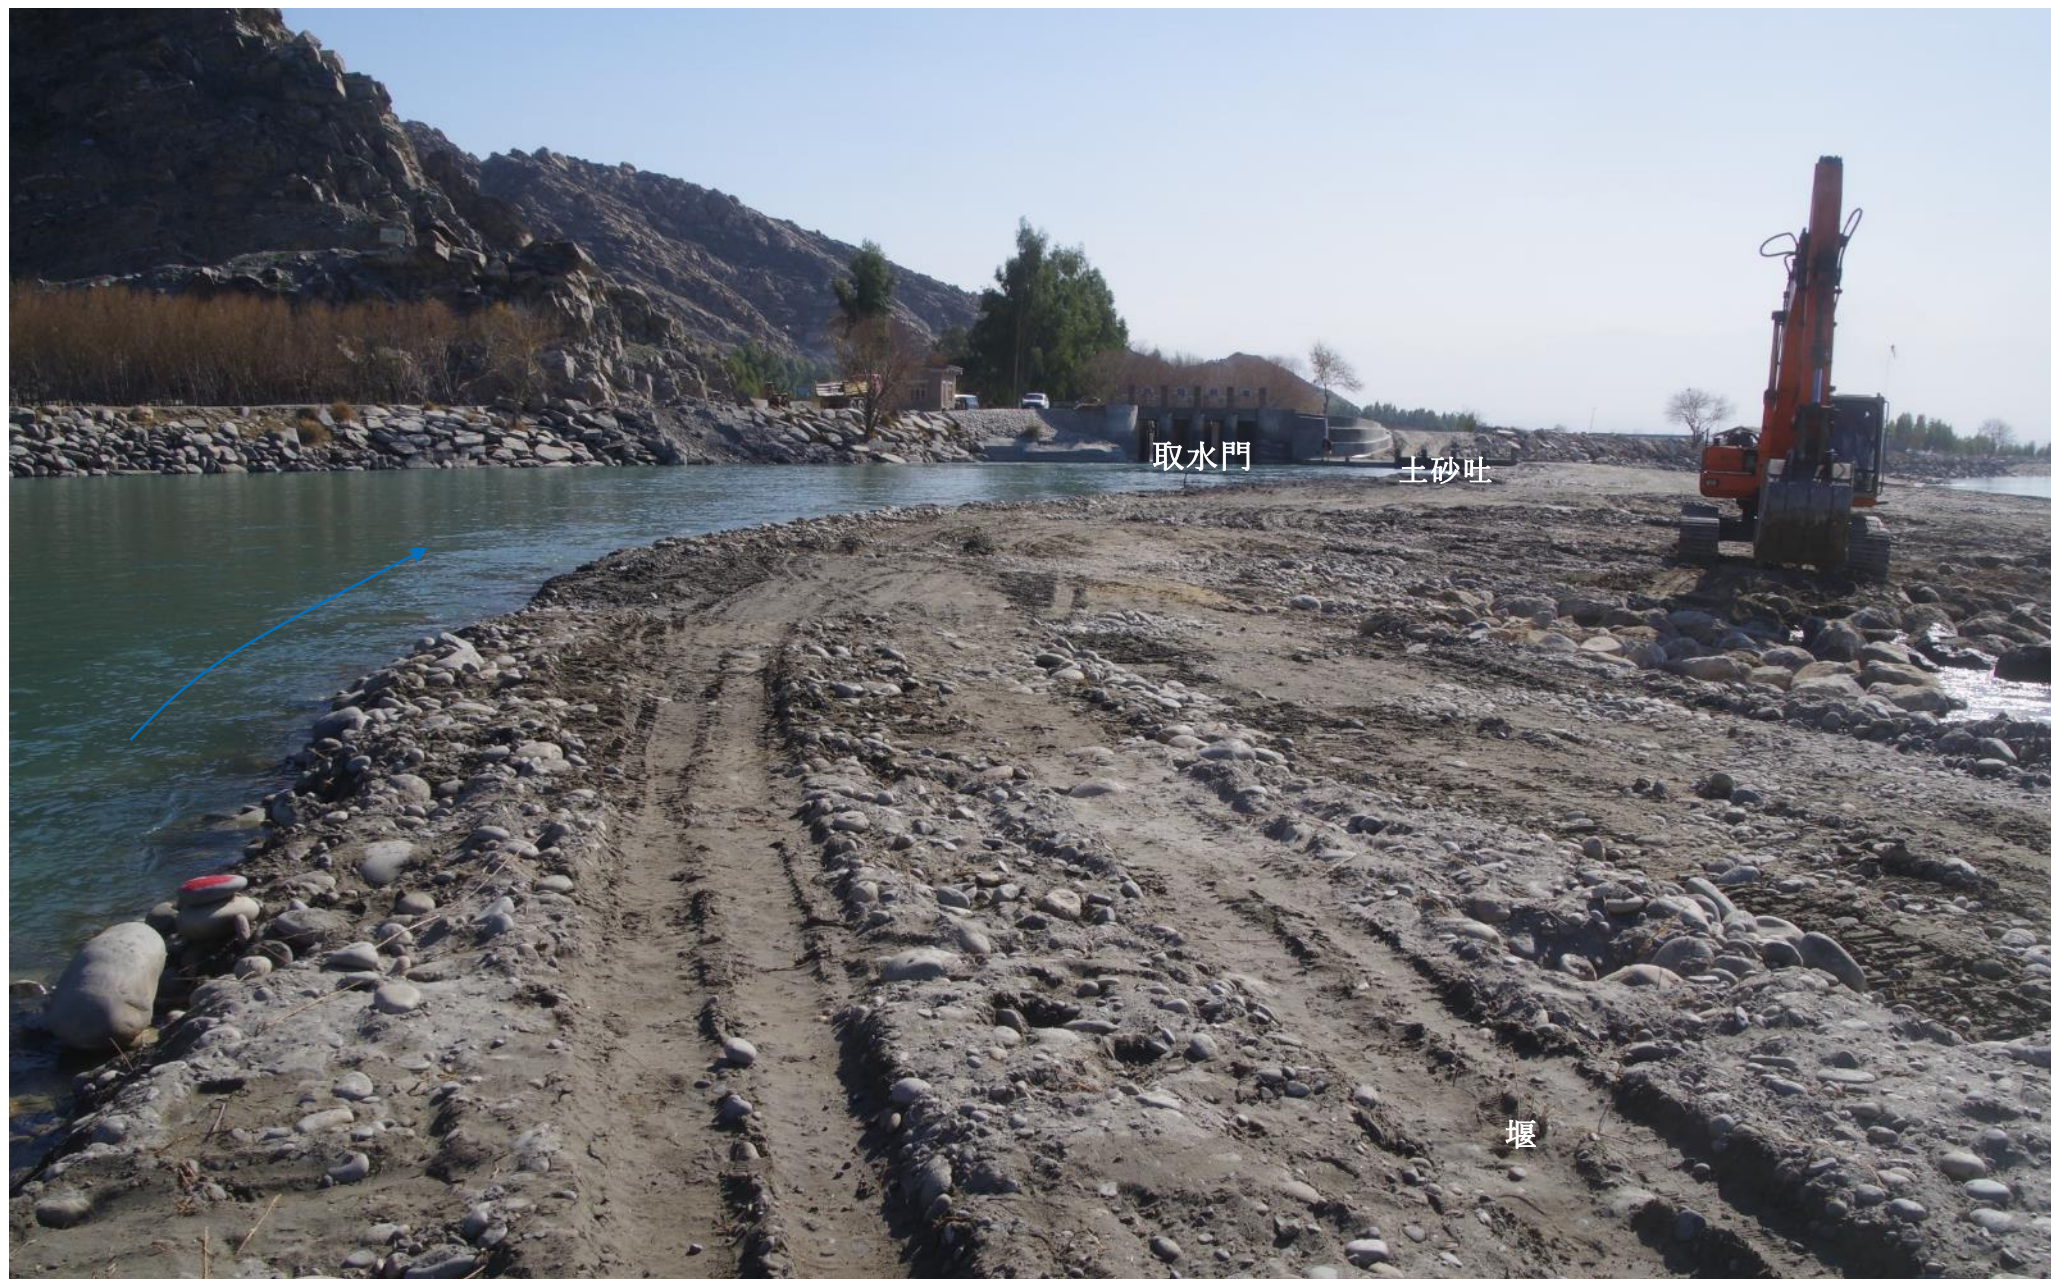
堰上流側前縁。巨礫輸送の交通性を確保するために砂利で覆っているが、ひと夏過ぎると砂利は流され、巨礫間を詰めて堰体を強化する。2018 年 2 月 8 日
