チリ一津波の沖縄での状況

種子田, 定勝
九州大学理学部

チリー津波の沖縄での状況

“Chilie Tsunami” in the Okinawa Islands

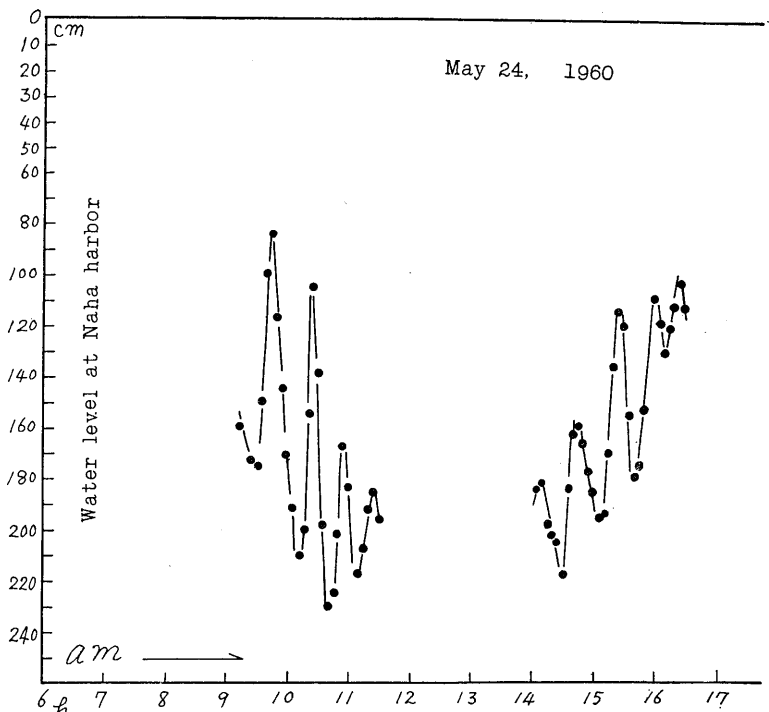
第4図 1960年5月24日の那覇港の水位変化(琉球気象台観測値による)。

a) 那覇港琉球水産株式会社北側突堤の先端で5月24日9時15分～11時30分、14時5分～16時30分の2回の観測によると、第4図のとおり週期平均35分、異常潮位の最大全振巾は110cmであった。

b) 那覇市内十貫寺橋の水位計は5月24日に潮位変化の最大値(前々日の満潮面からの高さ)76cmを記録した。これによつて、那覇港・泊港は当日9時15分より前、おそらく海岸で異常の気付かれた7時50分より前(満潮時刻の6時15分から6時30分頃までの間)に76cmだけ潮位が上昇したと考えられる(第4図)(第5図)。

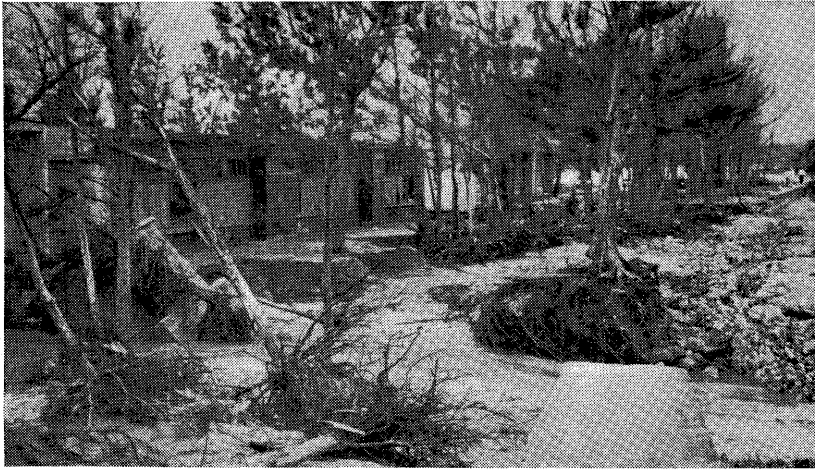
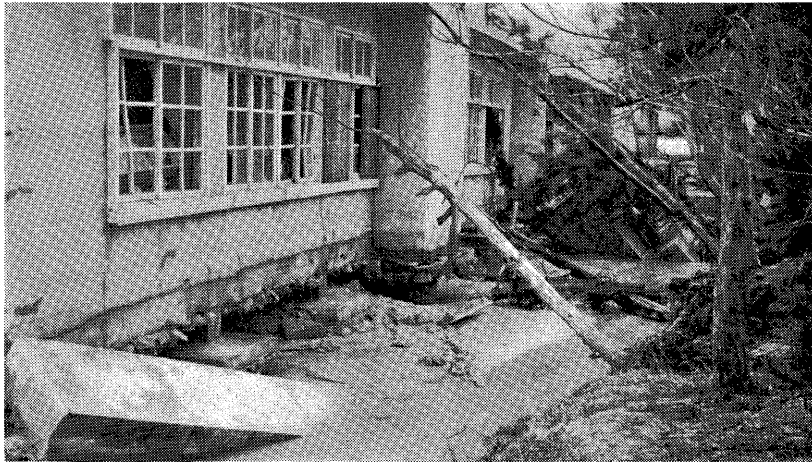
第10図 チリー津波による破壊(1960年5月24日午後撮影).

羽地村真喜屋小学校々舎（平家）の流動（6時35分頃の最高波による）、久志村字大浦の橋の欠壊（6時20分頃）、同じく石垣欠壊・家屋流動（5時45分頃）、久志村字二見の石垣欠壊・家屋流動（6

- ① 沖縄本島羽地村真喜屋小学校
- ② 上に同じ
- ③ 真喜屋・奥武島間堤防
- ④ 久志村宇二見
