中村哲著述 アーカイブ <small>NAKAMURA TETSU DIGITAL ARCHIVE</small>	<p>中村哲著述アーカイブ コンテンツの説明 PMS 支援室への聞き取りをもとに九州大学附属図書館が作成。(2023. 9) http://hdl.handle.net/2324/ 4844374</p>
<u>タイトル*</u>	[C] 決壊部C区の設計_断面図 決壊部C区の初期設計_断面図/決壊部C区の最終構造_断面図
作成者	中村, 哲
作成時期	2004年3月
キーワード	マルワリード用水路 C ; 取水口から 900~1600m 第I期工事 : 2003年3月19日~2007年4月30日 (※注1)
<u>図の説明</u>	<p>マルワリード用水路 C 地点クナール河側の用水路壁と護岸の設計図。 C区決壊部の修復と対策を示す。</p> <p>C区間 (700m) は取水口から 900m 地点よりはじまる曲線区間。マルワリード用水路は、クナール河右岸の岩山を削ってつくられた国道の横を通り、取水口から 1600m の地点で D 池 (沈砂池) につながる。用水路のルートは取水口以降、このC区で再びクナール河と近く接するため、中村医師とPMSは河側の護岸工事をはじめて本格的に経験することになった。</p> <p>用水路取水口からはじめの 1.6km の工事を終え、2004年2月27日通水を行ったが、翌28日にC地点 (取水口から 1200m 地点) で長さ 10m にわたって決壊が起き、3月に修復を行った。</p> <p>図「決壊部 C 区の初期設計」は、決壊前に作成された図に赤字を書き込んでいる。 図「決壊部 C 区の最終構造」は設計を修正した図。 2点の図は『医者、用水路を拓く』(2007.11、石風社) p.161掲載各図の原図。</p> <p>【決壊部C区の初期設計】 決壊地点は、自然岩盤の斜面を削って用水路床面を置き、河側（岩盤と反対側）の用水路壁は、内壁に2段の蛇籠を積み、その背面に盛土を積み上げ、外壁の蛇籠で挟む構造になっていた。用水路壁のクナール河側には、河に沿って土石を積んで堤（幅5 m）を造成し、さらに巨礫を置いて護岸とした。</p> <p>この地点では、通水時に用水路壁の蛇籠背面の土の吸い出しが起こり、盛土が軟化して用水路の水が河に流れ出し、決壊が起こった。原因の一つは、蛇籠背面の盛土や用水路床面のやわらかい層に含まれる土（ハウラ ※注2）が流水によって軟化し、溶け出したことによる。決壊後すぐに土の入替えなどの改修と、決壊部の修復が行われた。</p>

【決壊部 C 区の最終構造】

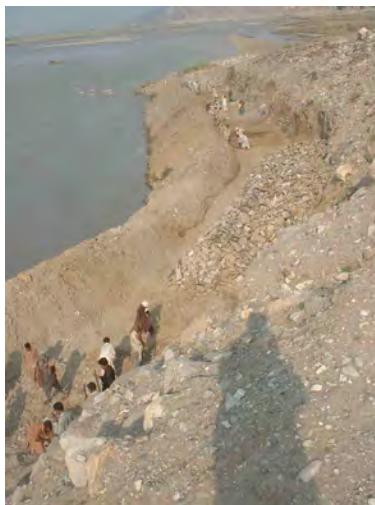
写真左：工事初期の C 地点（2003-08-28 撮影）手前が上流

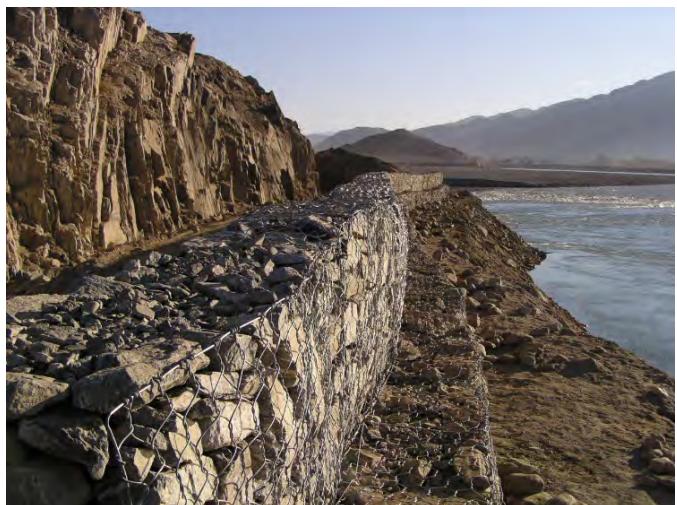
写真右：通水前の護岸堤（2004-01-09 撮影）奥が上流

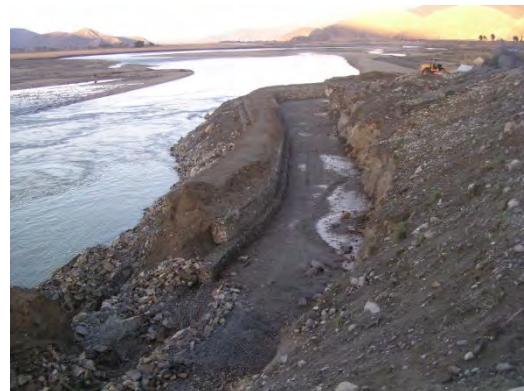
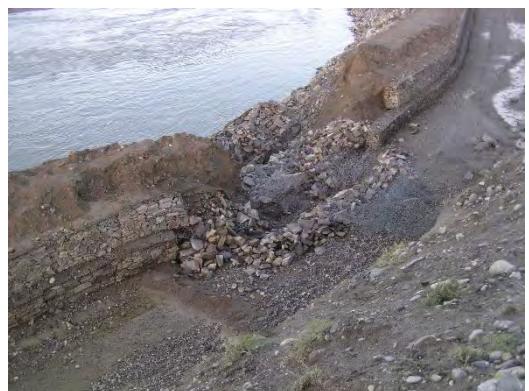
写真：決壊した C 地点の水路。手前が上流（2004-02-29 中村哲医師撮影）

決壊対策として、用水路左岸（クナール河側）の護岸堤の幅を広くとり、護岸法面（堤防の斜面）にもかなり量の巨礫を入れた。しかし、クナール河の水位が下がる冬に、普段水面下にあたる部分を観察すると、用水路の漏れ水が法尻（堤防の斜面最下端部）からちょろちょろ流れ出る様子が確認された。中村医師はこの浸透水を何とか止めようと工夫を重ねた。

用水路の水が損失しないよう、水路内の隅角部に土嚢（麻袋に土を入れたもの）を積んで、護岸堤の河側法面は土石だけでは心配だったので、「蛇籠をどんどん落とせ」といって、1000 個ほどの蛇籠を落とした。最終的には、クナール河側は 10～12m に護岸堤の幅を延ばし、2 段の護岸になった。2 段目（下段）については図に描かれていないが、壊れた時に修理のブルドーザーなどが通る交通路を兼ねるよう、上段と同じ 10～12m 幅の護岸堤となっている。

<p>中村医師は「岩山の所をわざわざ切り崩さんでよかったんだけど…」と、監督が行き届かず、削らなくてよい岩盤を削ってしまった点や、流水に弱く溶け出した土（ハウラ）の土質に対する無知から来た設計であったという反省点について語っていた。</p> <p>増水期に水位が上がり、河に浸かった護岸法面の横で用水路の蛇籠壁が頼りなく立っている状態を確認すると、中村医師も「壊れるべくして壊れたんだな」と大いに反省し、その後に続く区間では護岸堤の幅を十分にとるようになった。しかし、クナール河は暴れ川で河道変化が起こりやすく、F-G区のようにそれでも決壊する所もあり、護岸堤もさらに厚めに造るようになった。</p> <p>(2020年以降のC地点)</p> <p>2021年8月1日、クナール河の洪水があり、C地点で河側護岸堤の下段の法面が洗掘され、すぐに補修工事を行った。その直後に政変があり、工事を一時中断したが、水が引いた季節にあらためて工事を行い、石出し水制を造っている。</p> <p>河道の変化で水流が当たりやすくなってしまっており、中村医師が「用水路を造って完成ではない」と言った通り、今後も気をつけておかなければいけない場所で、いずれはC区のD池に近い方に石出し水制を増やす可能性がある。</p>
注	<p>※注1 『アフガン・緑の大地計画』改訂版（2018.7、PMS&ペシャワール会）p.158 付録4 マルワリード用水路の概要(2009年開通時)による</p> <p>※注2 ハウラ：アフガニスタンで見られる土。現地語で「ハウラ（土）」と呼ぶ。白ハウラはきめが細かくパウダー状。赤ハウラは日本でいう所の赤土。日本の赤土ほど粘性はないが、白よりも赤の方が粘性があり、用水路を造る際にこの赤土を使う箇所もある。水を加えて粘土状に練って乾かすと非常に硬く固まるので、日干し煉瓦の材料としても現地で繋用されている。</p> <p>静水に対しては、水を通しにくいが、流水には極めて弱く、固まったものも溶け出してしまう性質があり、これがC地点での決壊の要因となった。C地点の決壊後、現地ワーカー鬼木氏が時間をつくってハウラを使った「ソイルセメント」の実験を行った（「鬼木研究室」）。その成果をもとに、F-G地区以降は用水路壁やその床面（水路底）、隅角（床面と蛇籠との接点）にソイルセメントが実用されるようになった。</p>
