海洋環境シミュレーション水槽の消波装置修理

出版情報 : 九州大学応用力学研究所技術室 技術室報告. 5, pp.19-20, 2023-07. Research Institute for Applied Mechanics, Kyushu University

要 旨

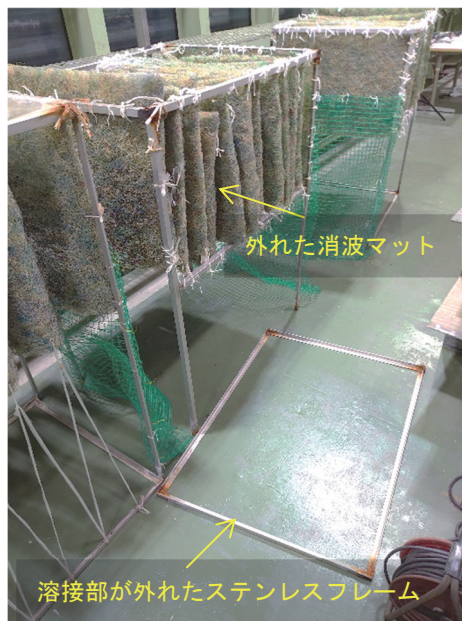
図 1 壊れた消波装置

消波装置は、ステンレスフレームと消波マットのみで構成された単純な構造であるが、実験中は風速 15m 程の強風やそれによってできた風波に晒され続けるため、振動や衝撃によるダメージが蓄積される。また、常に水中に浸かっている状態であるため、空気中よりも劣化や腐食が早く進行する。1 年前に水槽内の水を抜いて点検したところ、消波装置が部分的に破損しているのが確認できたため、取り出して修理することにした。

修理のために消波装置を取り出した様子を図 1 に示す。消波マットを固定している紐が所々切れて外れていた。また、ステンレスフレームの一部が腐食によって外れていた。腐食が想定よりかなり早かったので調べたところ、溶接棒に鉄を用いてしまっていた箇所があった。そのため、フレーム溶接部の破損に関しては、水中に長期間浸けたことによる腐食というよりも、自身の溶接棒の選択ミスによるところが大きいかもかもしれない。

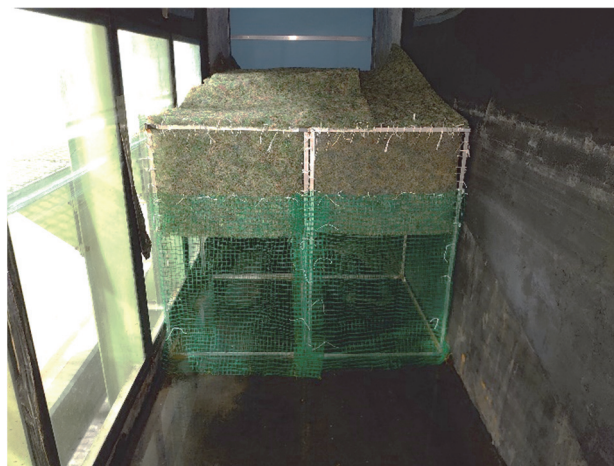
図4 再設置した消波装置

修理後に、実験棟に敷設されているクレーンを用いて消波装置を水槽内に再設置した。再設置後の様子を図4に示す。4台の消波装置を前列に2台、後列に2台配置している。前列の消波装置には、実験用の道具やゴミが後ろ側へ流れていかなないようにネットを装着した。
