## 入職後に取り組んだ情報系技術支援について

# 入職後に取り組んだ情報系技術支援について

## 要 旨

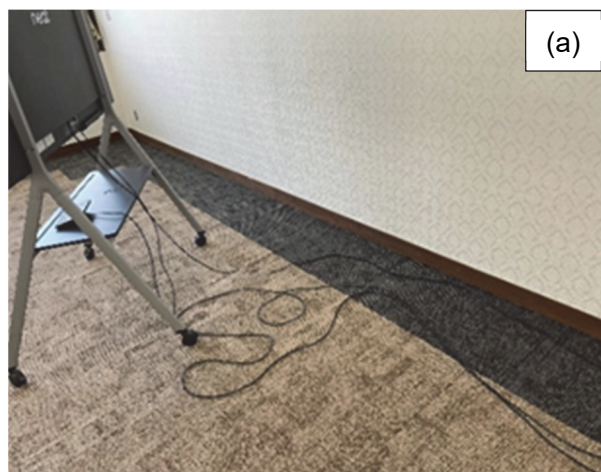
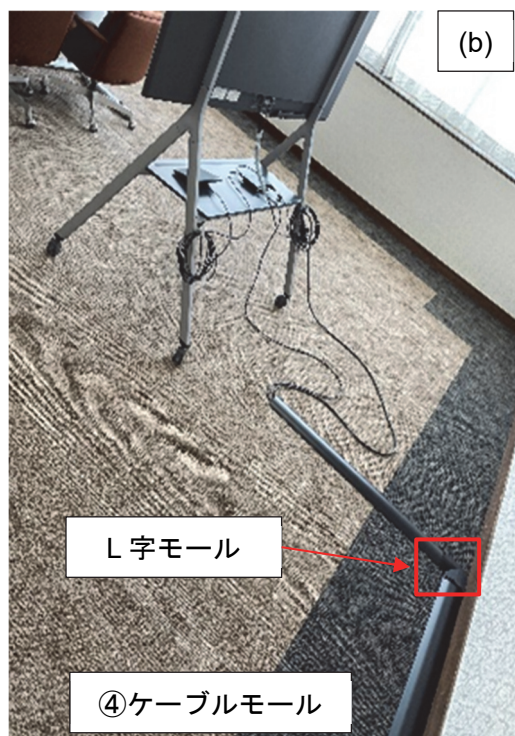
図 7 Neat 周辺環境 全体  
(a) 作業前 (b) 作業後

Neat タブレット、Neat モニタ電源ケーブルの各配線を整備するために、ケーブルフックを 2 個取り付けた。また、延長コードはインシュロックを用いて、ケーブルフックに固定した。
