## 繰り返し載荷を受ける PCaPC 電柱の破壊過程の把握と 建替評価に関する一提案

Grasp of the failure progress of PCaPC utility poles subjected to cyclic loading  
and a proposal for the replacement evaluation

*Keywords: PCaPC utility poles, full scale experiment, cyclic loading, dynamic characteristics*

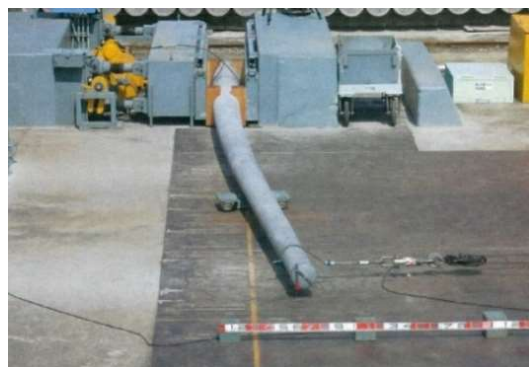
図-2 載荷の様子

実験方法は、JIS A 5373 に記載される 1 種ポールの曲げ耐力試験を参考とした（図-2 参照）。電柱の固定は、電柱を横に寝かせた状態で、電柱の元口から JIS A 5373 で規定された根入れ深さである全長の 1/6 の範囲を木枠と圧力ジャッキにて締め付ける方法とした。固定方法については、一般的な電柱の設置方法が地中に全長の 1/6 の範囲を埋設するだけで問題ないと規定されているため、地中でも多少の変形が発生すると考えられ実際の電柱の設置状態に近くなることから完全な固定端にはしていない。載荷の機構は、JISA 5373 に記載される 1 種ポールの曲げ耐力試験と同様に末口から 0.25m 下方にワイヤーを取り付け、衝撃を与えない静的載荷となるように緩やかな速度で末口より載荷荷重が計測できるウインチで引っ張る方法とした。なお、電柱は地面に接さないよう、載荷中は電柱の中央部付近にローラー付き台座を設置している。

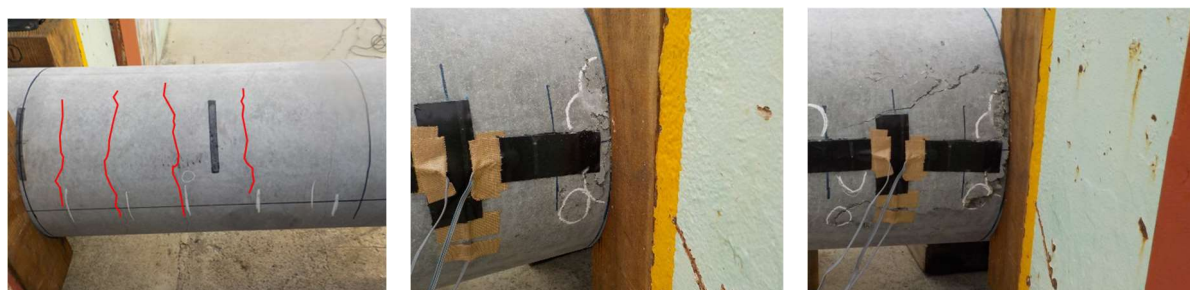
図ー6 繰り返し載荷中の電柱で確認したコンクリートひび割れ (13-19-7.0)

(a) 引張側ひび割れ (載荷中) (b) 圧縮側ひび割れ (載荷 250 回) (c) 圧縮側ひび割れ破壊前 (載荷 380 回)

実験結果について、まず、結果の詳細は、現場で最も多く供用されている 13-19-7.0 の試験結果を代表に整理する。その後他の電柱と結果を比較し、電柱の規格 (長さ) の影響について確認する。載荷ステップ 1 の際に確認された電柱の変状については、圧縮側のコンクリートには変状は無く、引張側のコンクリートにはひび割れの発生 (図ー6(a)参照) が見られた。引張側のコンクリートのひび割れは、5.25kN ( $3/4P$ ) 載荷時に発生し、その後は、

載荷ステップ2の際には、圧縮側のコンクリートにも地際部近傍で図-6(b)に示すような微細なひび割れが確認されるようになった。この圧縮側地際部のひび割れは、繰り返し載荷により図-6(c)の通り進展しており、破壊に至る要因であることが伺える。なお、こちらのひび割れは上述した引張側のコンクリートで確認されたひび割れとは異なり、荷重を除荷しても大きさはほとんど変わらなかった。引張側のひび割れは荷重を除荷すると応力状態が圧縮側へ推移し開いたひび割れが閉じると考えられるが、圧縮側のひび割れは除荷すると応力状態は引張側へ推移することからひび割れが閉じないものと考えられる。

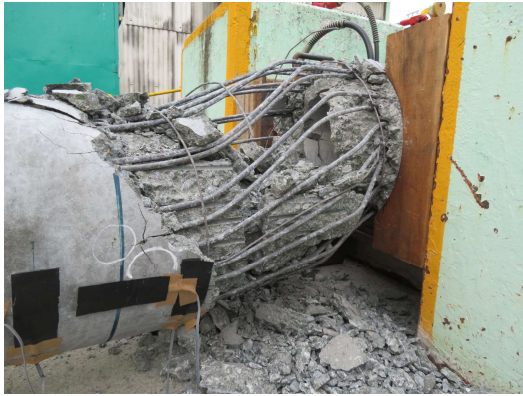
図-7 破壊した電柱と破壊箇所

破壊後の電柱の写真を図-7に示す。破壊の形態は、地際部近傍のコンクリートの圧縮破壊であり、爆裂を伴う脆性的な破壊であった。鉄筋の破壊時の状況は、緊張材・非緊張材ともに座屈し、らせん筋は破断していた。これらの鉄筋の損傷はコンクリートが圧壊するとともに発生したものである。

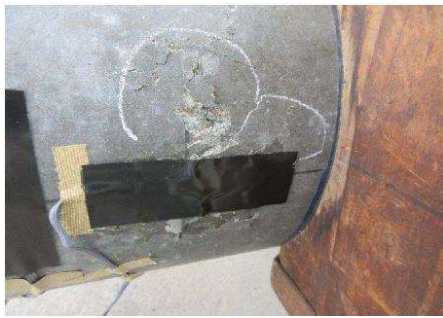
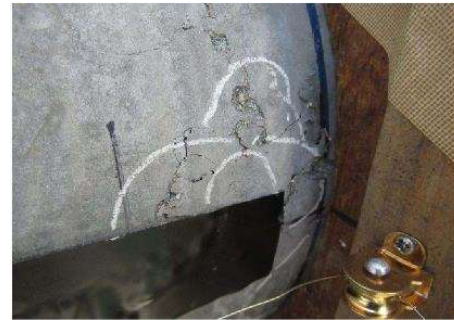
図-13 破壊直前の電柱圧縮側地際部の損傷

側地際部のコンクリートにひび割れが同様に確認された (図-13(a)(b)参照)。軸方向最大ひずみは、ひび割れの発生によるものと思われる減少が見られ (図-14(a)(b)参照)、周方向最大ひずみは破壊直前で急激に増加する挙動となっており (図-15(a)(b)参照)、13-19-7.0 と全く同じ傾向を示した。電柱の破壊性状は、図-16 のとおり圧縮地際部のコンクリートが圧壊しており、鉄筋の座屈とらせん筋の破断も見られ、こちらも 13-19-7.0 と同様であった。ひずみの挙動や破壊性状の比較から、電柱の破壊メカニズムは、長さなどの規格に関わらず同様であることが確認できる。
