## 水位計のフレーム製作および設置

出版情報：九州大学応用力学研究所技術室 技術室報告. 6, pp.7-10, 2024-07. Research Institute for Applied Mechanics, Kyushu University

# 水位計のフレーム製作および設置

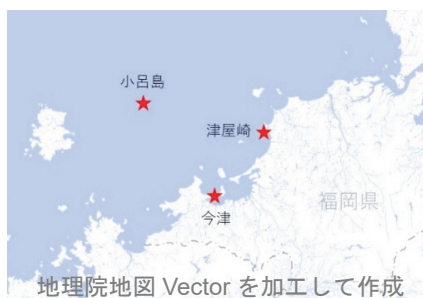
図 1 設置場所

海況予測システムの精度向上を目的として、福岡県内の沿岸 3 箇所に水位計を設置し、数ヶ月から 1 年以上の期間で潮位変化の計測を行うこととなった。既に検潮所が存在している箇所では潮位データが得られるので、検潮所が付近にない小呂島、今津、津屋崎が設置場所に選ばれた（図 1）。

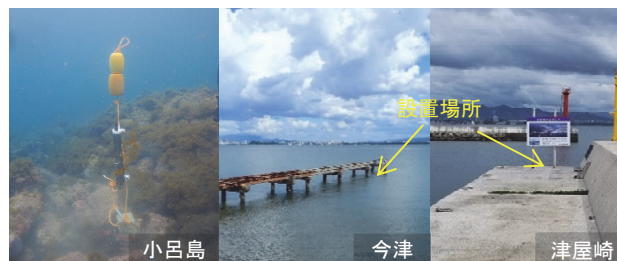
図 2 設置場所の写真

の干潮時でも水位計が干出しないことが求められた。その結果、小呂島では漁港内の海底、今津では栈橋の橋脚、津屋崎では漁港の岸壁が設置場所として選ばれた。設置場所の写真を図 2 に示す。

小呂島漁港内には以前から別の研究目的で水温計が設置されており、錘と浮きを利用して海底付近に固定する方法を用いていた（図 2 左）。数年以上の計測実績があり、流失などの問題も発生していなかったことから、水位計もその近くに同様の方式で設置するようにした。

今津においては、既設の栈橋の橋脚を利用することにした（図 2 中央）。海岸に近い橋脚の方が設置しやすいが、大潮干潮時に干出する懸念があり、最も海側の橋脚を選んだ。橋桁部分は老朽化しており立ち入れないため、大潮干潮時に海中に入って設置する必要がある。

て選ばれた。上記の 2 箇所とは異なり、設置場所まで地続きであるため、陸上での設置作業が可能である。また、岸壁端にある看板の足に海中まで延びるフレームを取り付けることで、岸壁に穴あけなどの加工をしなくても設置可能である。

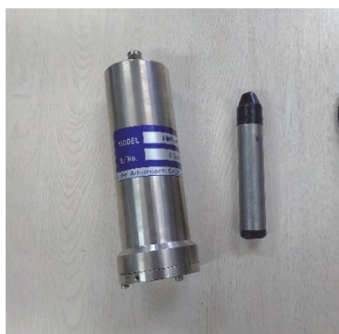
図 3 使用した圧力式水位計

今回使用した圧力式水位計を図 3 に示す。左は小呂島に、右は今津および津屋崎に設置したものである。左の水位計が長さ約 22cm、直径 7cm の電池交換式で、右の水位計が長さ約 15cm、直径 2.6cm の使い切りタイプである。当初は 3 箇所とも使い切りタイプのものを使用予定であったが、研究所内に利用可能な電池交換式の水位計があったため利用することにした。設置前に、動作テストや機差確認、校正を目的として、研究所の実験水槽に同時に沈めて水位計測を実施した。

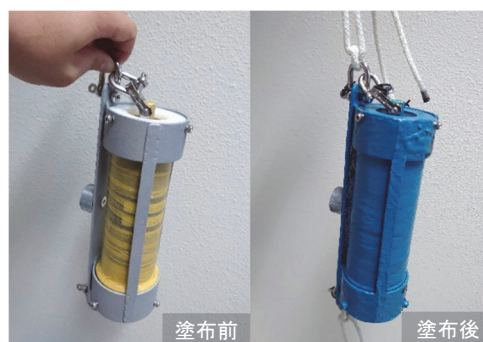
図 4 小呂島設置用の水位計とフレーム

計フレームを製作した。製作したフレームを図 4 に示す。短期間の計測であればフレームはあまり必要ないが、回収が約 1 年後になること、筐体保護やロープを取り付けやすくする目的もありフレームを製作することにした。当初は水位計全体を SUS パイプに入れる構造を考えたが、水位計と合わせると 2kg 程になり片手で持ち運ぶには多少重くなったので、SUS 材の使用を極力抑えた。樹脂製の蓋で上下を固定し、電食防止用の亜鉛を取り付け、最後に船底塗料として用いられる生物付着防止塗料を全体に塗布した（図 4 右）。長期計測においては特に、圧力センサーに通じる穴部分への生物付着によって正確なデータが得られないことがあるため、観測精度を確保する上で生物付着対策は重要であった。また、今回は特に生物の活動が盛んな夏場の設置であったため、塗膜が厚くなるように塗料を重ね塗りした。

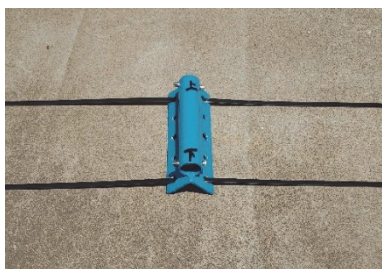
図 6 今津設置用の水位計フレーム

今津の橋脚設置用に製作した水位計フレームを図 6 に示す。水位計が小呂島に設置したものよりも小型で軽量なため、フレームも小型で単純な構造とした。SUS パイプと SUS アングルを溶接し、パイプ上下に水位計の落下を防止するネジを付け、生物付着防止塗料を塗布した。橋脚は円周が 1m 以上あり、また、老朽化や海洋生物の付着の影響で凹凸が激しいため、水中で脱着しやすい結束バンドで固定することにした。小呂島とは異なり数ヶ月毎にデータ回収を行うため、海中での取外しや切断に手間取りそうな針金やロープではなく、切断が容易な結束バンドを選んだ。数ヶ月毎に状況が確認できることと、少し厚めの SUS 材を用いたため、電食防止の亜鉛は付けていない。

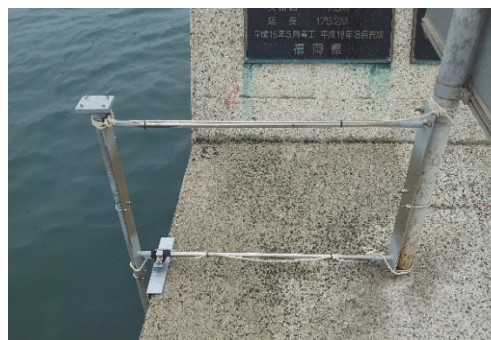
図 8 水位計を設置した様子（津屋崎）

津屋崎漁港の岸壁設置用に製作したフレームおよび設置の様子を図 8 に示す。看板の足に U ボルトで固定した SUS フレーム (SUS 平板と SUS パイプを溶接したもの) を 1m 程海側に突き出し、そこに水位計を入れた長さ 4m の SUS パイプを U ボルトで固定した。SUS パイプの下の方が常に海水に浸かる構造である。SUS パイプは水位計の直径より少し大きい内径約 32mm のものを選んだ。水位計の出し入れを考えるともう少し太いパイプを使うか迷ったが、重くなることと設置時の取り回しを考慮してこの径を選択した。また、この SUS パイプの下端に、2cm ごとにネジ穴を開けた塩ビパイプ (長さ 40cm 直径 26mm) を接続して長さ調整を可能にした (図 9)。

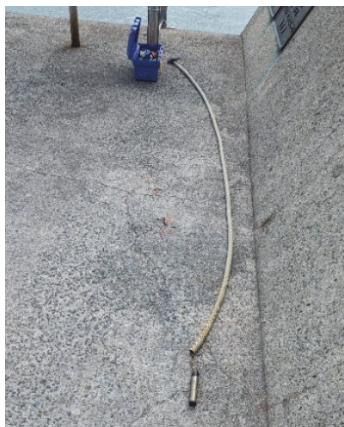
図 10 水位計を取出した様子

この塩ビパイプの下端が海底に達するように設置時に調整することで、パイプがより安定するようにしている。また、SUS パイプ内で水位計が塩ビパイプ上端に乗るようにし、海底への落下防止および再設置時の位置ずれ防止の役割も兼ねた。水位計は SUS パイプの蓋にアイボルトを取り付け、ワイヤーでぶら下げた。蓋を取外して水位計を取出した様子を図 10 に示す。水位計が SUS パイプ内で上下しないようにワイヤーを同程度の長さの PF 管に入れて、水位計を軽く押さえつ

けるようにした。

設置後は数ヶ月毎にデータ回収に訪れるが、先述の 2 箇所とは異なり、陸上から蓋を取り外すだけで水位計を回収することが可能である。

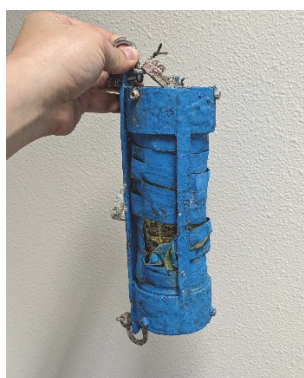
図 11 回収後の水位計（小呂島）

小呂島に設置した水位計は、設置から約 10 ヶ月後に回収され手元に戻った。回収後の水位計の様子を図 11 に示す。関係者によって軽く洗浄された後ではあるが、大量の生物付着やフレームの破損といったことは起こっていなかった。また、センサー穴も塞がることはなく、回収日までのデータが正常に収録されていた。電食防止用に付けた亜鉛が半分程の大きさになっており、多少の効果があったのかもしれない。

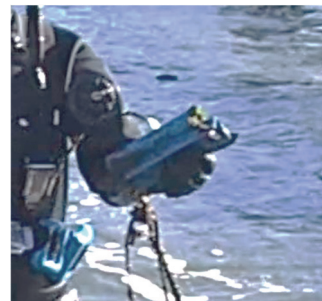
図 12 4 ヶ月後の水位計フレーム（今津）

今津および津屋崎の水位計については、設置から数カ月後にデータ回収を行った。今津でのデータ回収時の写真を図 12 に示す。設置から 4 ヶ月

程経っていたが、塗料の効果もありフレーム表面にあまり生物付着は見られなかった。水位計が入っているパイプ内に海草や小さい貝類が少し付いている程度で、データも正常に取得できていた。
