# 異材継手溶接部に生じる融合部損傷の発生メカニズムと保全要領の検討

異材継手溶接部に生じる融合部損傷の  
発生メカニズムと保全要領の検討

本田 雅幹

2024年6月

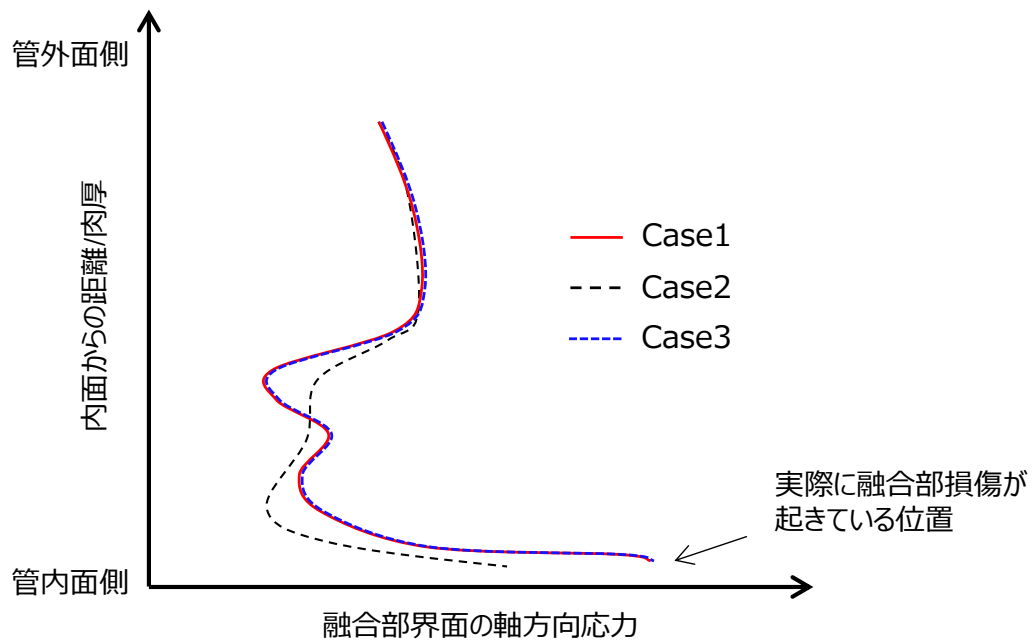
Fig.3.23 FEM によるクリープ解析結果

FEMを用いたクリープ解析により1Cr/SUS異材継手溶接部の融合部に生じる軸方向応力を評価した結果をFig.3.23に示す. 実際にボイドが発生している位置は融合部界面から数 $\mu\text{m}$ 程度母材側に離れた位置であることが多いため, 図中の軸方向応力は融合部界面に最も近い接点(界面から $10\mu\text{m}$ の位置)の出力結果をプロットしたものである. ここで, 低合金鋼異材継手溶接部に生じる融合部損傷の起点の多くは, 3.2.2.2で述べたとおり, 管内面側である. 管内面側におけるCase1とCase2の軸方向応力分布を比較すると, 過熱器管異材継手を模擬したCase1の軸方向応力の方が再熱器管異材継手を模擬したCase2のそれよりも高くなることが示された. また, 解析パラメータのうち, 脱炭層の有無のみが異なるCase1とCase3の軸方向応力分布を比較すると, 両者に有意差は無かった.

以上のことから, 低合金鋼異材継手溶接部に生じる融合部損傷の主な影響因子は, 過熱器管異材継手溶接部近傍に形成される HAZ の組織構成であると言える.

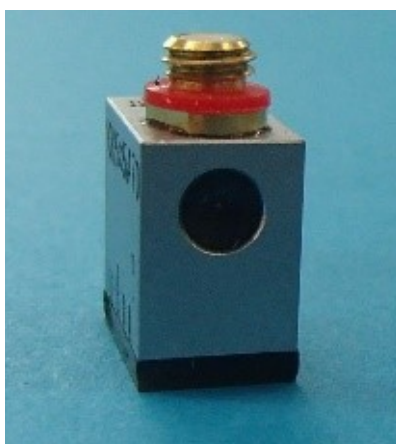
Fig.4.11 超音波探触子の外観

つぎに、超音波シミュレーション結果をもとに製作した集束型超音波探触子について、ボイラ実機の異材継手溶接部の超音波探傷を行なった。探傷対象とした異材継手溶接部の仕様を Table 4.8 に、超音波探傷に用いた集束型超音波探触子の外観を Fig.4.11 に示す。

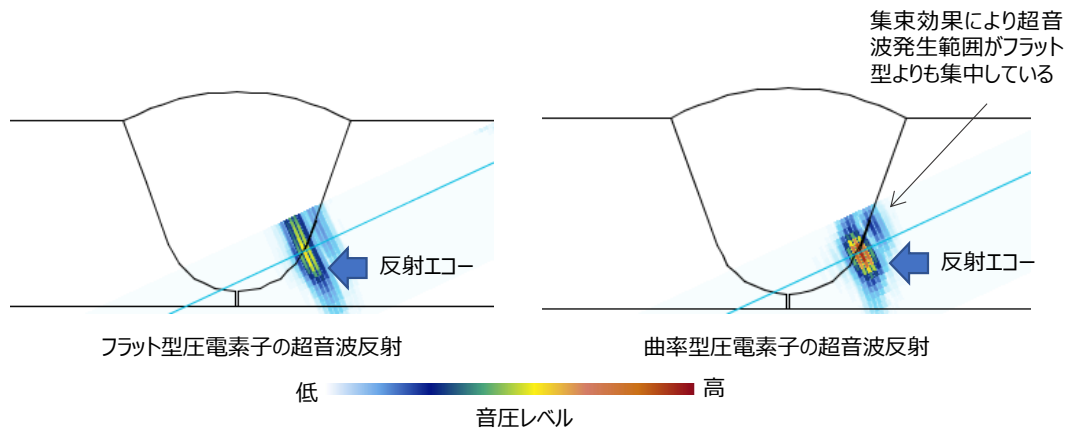
Fig.4.12 フラットおよび曲率モデルにおける欠陥からの超音波反射状況

フラット型と曲率型の各圧電素子から超音波を発生させた際の欠陥モデル(反射源)からの超音波反射状況を Fig.4.12 に、欠陥モデルからの反射音圧値の比較結果を Fig.4.13 に示す. なお, 本グラフは, 圧電素子がフラットなモデルで得られた反射音圧を 1 として正規化して比較したものである. Fig.4.13 が示すように, 曲率型圧電素子の超音波反射エコーの方が中心部の音圧レベルが高く, 音圧レベルの高い範囲が局所的に現れ, 曲率を有した圧電素子の音圧レベルはフラットのそれよりも約 1.7 倍となることが示された. 圧電素子から発生させる超音波の強度と欠陥モデル(反射源)のサイズが同一であるにもかかわらず, 曲率型圧電素子を用いたときの方が超音波反射エコーの音圧レベルが高いことは, より小さな反射源(欠陥)を検知可能なことを意味する. つまり, 一般的なフラット型圧電素子に比べ, 本研究で採用した曲率型圧電素子の方が融合部損傷に対する検出性が高いことが示された.
