## ランのノートル＝ダム大聖堂における現場組織の変化について

トリフォリウムへの立入調査の意義と可能性

THE CHANGES IN ORGANIZATION OF THE WORK SITE  
AT THE NOTRE-DAME CATHEDRAL OF LAON

The importance and the possibilities of studying the triforium

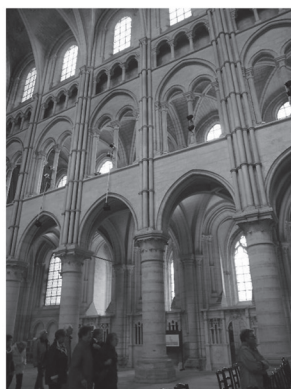
Fig.1 Laon Cathedral, interior view

ン大聖堂 (Fig.1) を取り上げ、トリフォリウムへの立入調査がどのような新たな知見を提供しうるかを例示し、それを通じてトリフォリウム調査の意義と可能性を示すことを意図している。調査の成果は本稿で示す「現場組織の変化を明らかにする」ことにとどまらないが、紙幅の都合上、本稿で提示する知見はこの目的に資するものに限定し、その他の観察については場を改めて整理したい。

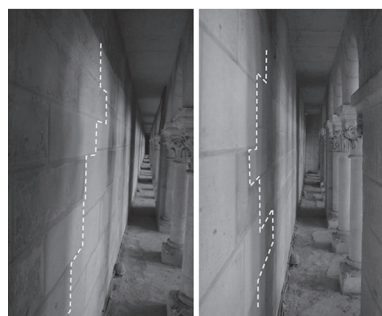
Fig.4 bay N15/N16 Fig.5 bay S15/S16

現在のラン大聖堂の建物は、1112年の火災の後に修復された9世紀の建物を建て直す形で、1150年頃着工したとみられる。工事は内陣および袖廊の東側から始められた (「工期1」とする)<sup>注5)</sup>。トリフォリウムの背後の壁において、ベイN15・N16間とS15・S16間のピアの背後に、明確な石積みの切れ目がある (Fig.4, 5)。

周歩廊のついた半円形アプスが接続したものであったことが判明している<sup>注6)</sup>。トリフォリウムのベイ15・16 (ベイ番号はFig.15参照) 間のピアの背面では、アバクスから連続する削り型がやや湾曲している<sup>注7)</sup>。また、同じピアの東側つまり増築したベイが接続する部分では、隣接する小円柱のアバクスやトリフォリウムの上下を走るコーニスが壁に対しやや斜めに突き出ているのが確認される。これらの痕跡は、半円形アプスの古い内陣がちょうどこの位置を境に取り壊されたことを示している。
