## ゴシック建築のトリフォリウム通路とピアの関係性

出版情報 : Journal of Architecture and Planning (Transactions of AIJ). 85 (771), pp.1113-1119, 2020-05. Architectural Institute of Japan

## RELATION BETWEEN THE PASSAGE OF THE TRIFORIUM AND THE PIERS

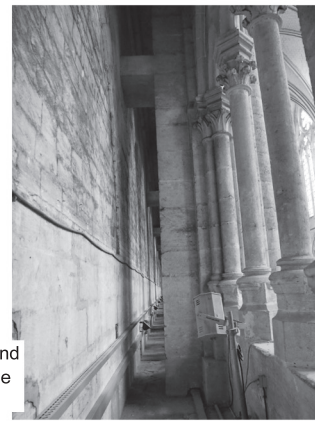
Fig.4 Amiens Cathedral, nave. Interior view of the triforium.

内部控え壁はピアを貫く通路を高さ方向に制限するが、幅方向にも制限する、つまりピアの背後で通路の幅を狭くすることも、時折行われた。著しく狭くされているのはアミアン大聖堂（Amiens）である（Fig.4, 5）。アミアンでは通路の幅自体 120 cm 程度と非常に広いため、ピアの背後で多少狭くなっているも通常の通行に特に支障はない。しかし例外的な規模を誇るアミアンを別とすれば、一般にトリフォリウムの通路の幅は 50 cm 程度とただでさえ狭いので、ピアの背後で通路の幅をさらに狭くするのは容易ではない。実際、通路がピアの背後で狭められず、一定の幅に保たれているケースのほうが多い（Fig.6-9）<sup>注10)</sup>。一方で、背後の壁の屋根裏側には控え壁が突出していることが一般的であり（Fig.8, 9）、ピアの補強措置の一種として捉えることができよう<sup>注11)</sup>。

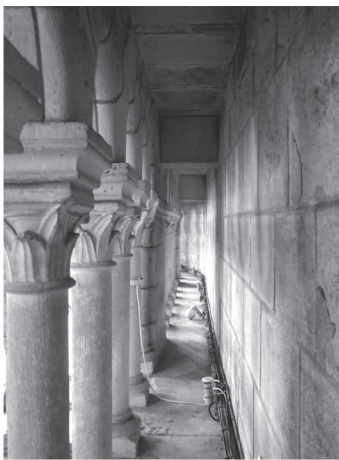
(left) Fig.6 Soissons Cathedral, south transept.  
(right) Fig.7 Idem. (above: Hermite, M. (ACMH), 1922?, MAP cote 0082/002/1045, no. 022672; below: Corroyer, E. (ACMH), 1876, MAP cote 0082/002/1045, no. 029063 (002))

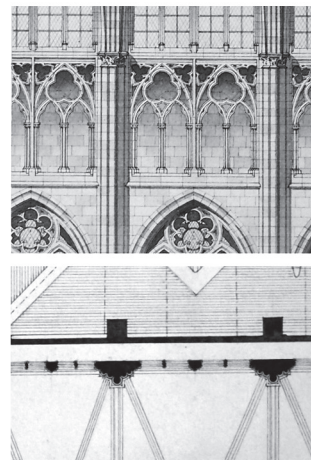
Fig.8 Meaux Cathedral, choir. (Formigé, Jules (ACMH), MAP cote 0082/077/1014 no. 014419; MAP cote 0080/120/1002)

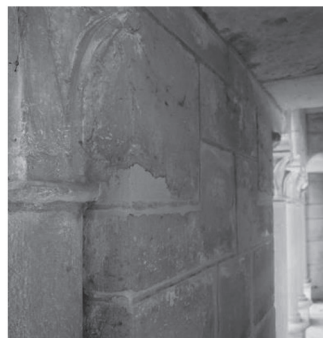
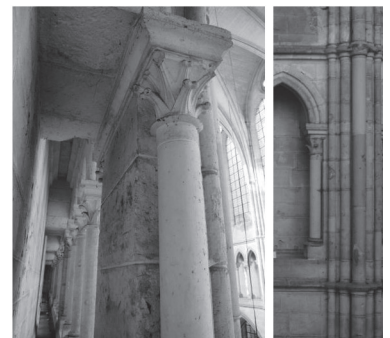
Fig.14 Braine, Saint-Yved, pier of the N transept. Fig.15 Soissons Cathedral, pier of the nave.

トリフォリウム階の柱（ピア）に関しても純切石化の過程が確認できる（Fig.13）。ソワッソン大聖堂（Soissons）の南袖廊（1175 年頃～）やブレーヌのサン＝チヴェ（Braine, Saint-Yved）（1190 年頃～、Fig.14）ではピアの背面に垂直のモルタル接合部が多数確認される。これは 1 つの積層（assise）が複数の石材で構成されており、その内部には恐らくプロカージュが充填されているということを示している。サン＝ルー＝デスラン修道院教会堂

（Saint-Leu-d'Esserent, prieuré）の身廊（1200 年頃）も同様である。それに対してソワッソン大聖堂の内陣（～ 1212 年頃）では垂直接合部が少なくなり、単一の石材でできた層が多くなる。身廊（～ 1240 年頃、Fig.15）ではほぼ全ての層が単一の石材で構成されている。ランス大聖堂の身廊やサン＝ドニ修道院教会堂（Saint-Denis, abbaye）、サン＝カンタン参事会教会堂（Saint-Quentin）の内陣（いずれも 13 世紀前半）も、いずれもピアが単一の石材による層で構成されている。このことは、立面の高さ増大や荷重の柱への集中などに伴い、大アーケードの柱だけでなく、トリフォリウム通路によって貫かれたピアも強固な純切石造に切り替えられたということを意味する。
