## ゴシック教会堂建築におけるトリフォリウムの建設 工事終了後の使用法：フランスを中心とした事例の 痕跡調査と図像史料分析からの推定

嶋崎，礼  
東京大学大学院工学系研究科建築学専攻

## ゴシック教会堂建築におけるトリフォリウムの建設工事終了後の使用法

## HOW THE TRIFORIUM OF THE GOTHIC CHURCHES COULD BE USED AFTER THE CONSTRUCTION

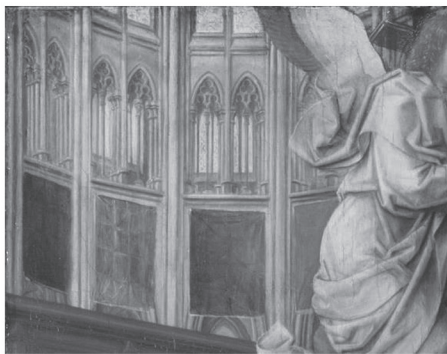
Fig.1 *The Mass of Saint Giles*, c. 1500 (Detail). Colored clothes hung over the wall. (London, National Gallery, NG4681. <https://www.nationalgallery.org.uk/>)

1500 年頃サン＝ドニ修道院教会堂 (Abbey of Saint-Denis) の内陣をモデルにして描かれたとされる絵画『聖ジルのミサ』 (Fig.1) では、大アーケードの壁面が色布で飾られている。

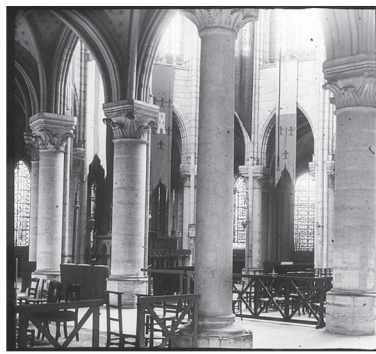
Fig.2 Abbey of Saint-Denis (19th century?). Flags hung from the triforium. (Base Mémoire, no. TCF09984)

タペストリーは特に祭日に設置されたと思われるが、近代以降、今日でもトリフォリウムを布で飾る、あるいはトリフォリウムから大アーケードの壁面に布や旗を垂らすことが行われている (Fig.2)。フックに吊り下げる以外に、紐をトリフォリウム内に固定することも行われた<sup>注21)</sup>。ブリ＝コント＝ロベールのサン＝テティエンヌ教会堂<sup>注22)</sup> (Brie-Comte-Robert, Saint-Etienne) (Fig.4) やサン＝カントアン参事会教会堂<sup>注23)</sup> (Saint-Quentin) の身廊 (Fig.5)、ルーア

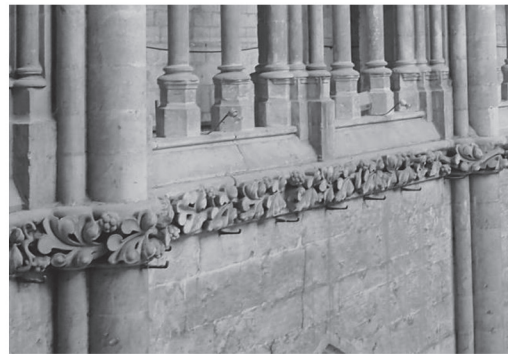
Fig.3 Amiens Cathedral, nave. Iron hooks under the foliage frieze of the triforium.

布やタペストリーはどのように壁面に固定されたのだろうか。教会堂の壁面や柱には、時折一見して意図不明の鉤状の金属材が見受けられる。例えばブルジュ大聖堂 (Bourges) のピアの上で主廊 (vaisseau central (仏)) の方向に設置されているフックは、構造的な意義 (例えば主廊の反対側のピアとリンクするバーを支持するなど) を有するものとしては小さいため、何らかの装飾を支持するためにつけられたと考えられている<sup>注9)</sup>。トリフォリウム付近にみられる同様のフックも、タペストリーの設置に役立てられた可能性がある。ランス<sup>注10)</sup> (Reims)、アミアン<sup>注11)</sup> (Amiens) (Fig.3)、ボーヴェ<sup>注12)</sup> (Beauvais)、トロワ (Troyes) の各大聖堂、シャルトルのサン＝ピエール教会堂<sup>注13)</sup> (Chartres, Saint-Pierre)、ジュジエのサン＝ミッシェル教会堂<sup>注14)</sup> (Juziers, Saint-Michel)、サン＝ドニ修道院

教会堂<sup>注15)</sup> (ベイ 2 のみ) において、トリフォリウムの下側のコーニスの下に、フックが狭い間隔でいくつも並んでいる。トリフォリウムの通路は布を運び込むにも好都合であっただろう。

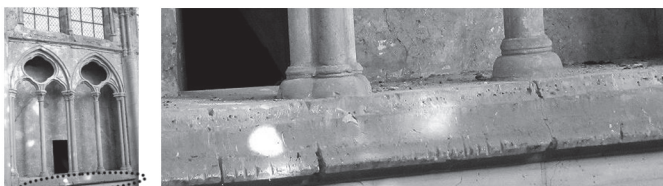
Fig.4 Saint-Etienne of Brie-Comte-Robert. Traces of cords on the cornice under the triforium. (Photo by M.Piechaczyk)

ン大聖堂<sup>注24)</sup> (Rouen) の身廊 (Fig.6)、そしてシャロン＝シュル＝ソーヌ大聖堂<sup>注25)</sup> (Chalon-sur-Saône) の内陣 (Fig.7) に見られるように、コーニスや欄干にはしばしば、紐との摩擦でえぐれた痕跡が残されている。

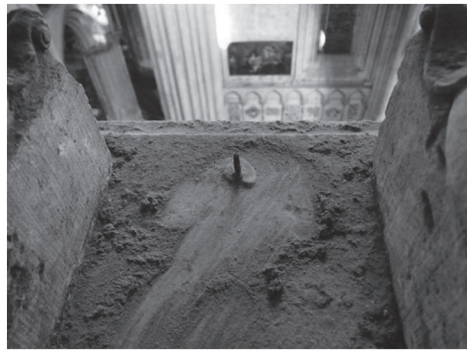
Fig.9 Rouen Cathedral, nave, floor of the triforium. Needle to fix a candle.

筆者の調査では、シャロン＝シュル＝ソーヌ、ルーアン (Fig.9,10)、シャロン＝アン＝シャンパーニュ<sup>注27)</sup> (Châlons-en-Champagne) の各大聖堂、ディジョンのノートル＝ダム教会堂 (Fig.8)、同サン＝ベニーニュ修道院教会堂<sup>注28)</sup> (Saint-Bénigne de Dijon) のトリフォリウムに、蝋燭やその痕跡、蝋燭設置用の金属の針などが認められた。文書記録は見つかっていないものの<sup>注29)</sup>、電気照明のなかった中世、同じようにトリフォリウムに蝋燭が置かれていた可能性は十分あるといっていだろう。

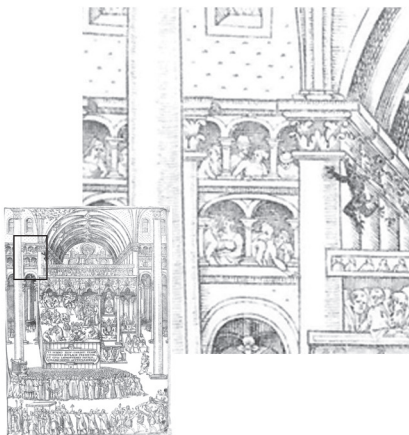
Fig.11 Laon Cathedral. Dessin of the exorcism in 1566. The audience in the triforium (above) and in the tribune (below). (Reprinted from Saint-Denis et al.(2002), see note 2)

ラン大聖堂 (Laon) で16世紀半ばに行われた悪魔祓いの様子を描いた絵<sup>注33)</sup> (Fig.11) では、建築の形がかなりデフォルメされてしまっているものの、トリフォリウムとトリビューンの両方に人の姿が認められる。

- 注 33) 1566 年、ラン大聖堂において、ラン司教ジャン・ド・ブールによりニコル・オブリーという若い女性の悪魔祓いが行われた。見物のために詰めかけた群衆は 2 万人ともいわれ、そのために仮設の足場も組まれたという。FERBER Sarah, *Demonic Possession and Exorcism in Early Modern France*, Abingdon, Routledge, 2004, p. 30. 当時ランでこの出来事を目撃したヘブライ語教授ブルヴェーズの著作によりこの話が広く知られるようになった。ここに引用した絵はその著作に付録していたものである。SAINT-DENIS Alain et al., *op. cit.*.

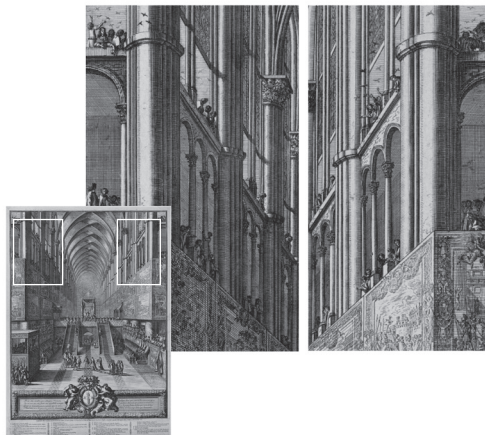
Fig.12 Reims Cathedral. Engraving depicting the coronation of Louis XIV in 1654. The audience at the clerestory (above) and in the triforium (below). (bibliothèque numérique de l'INHA)

ランス大聖堂でのルイ14世 (在位1643年–1715年) の戴冠式 (1654年) の場面を描いたジャン・ルポートル (Jean Lepautre) の版画 (Fig.12) には、トリフォリウムの内部に見物人らしき人たちが入っている様子が示されている<sup>注34)</sup>。その中には小円柱にしがみついているように見える人もいる。トリフォリウムの上のクリアストーリーのガラスは一部取り払われ、ここにも見物人がいる<sup>注35)</sup>。ルイ15世 (在位1715年–1774年) の戴冠式を描いたピエール・デュラン (Pierre Dulin) の絵画にも同様の場面がある<sup>注36)</sup>。プラハ大聖堂 (Prague) でのボヘミア王フェルディナンド5世の戴冠式 (1836年)

- 注 37) ランス大聖堂のトリフォリウムの高さは約 473cm（筆者測定）なので、人間の背丈の 3 倍程度のはずである。しかしルポトルやデュランの絵では明らかに人間の小ささが実際よりも誇張されている。建物をより大きく見せかける、あるいはより多くの見物人がいたように見せかけるための画家の意図的な工作とも考えられる。

- 注 38) ルポトルの絵ではランス大聖堂のアプスのトリフォリウムが 2 連ではなく 4 連になっている。
- 注 39) base Joconde, numéro d'inventaire INV 26478, recto ; INV 27418, recto
- 注 40) 現在、大聖堂の主オルガンは身廊南側の壁上部に設置され、トリフォリウムからアクセスされる。シャルトル大聖堂のホームページによればオルガンを支える木製のトリビューンは 14 世紀からこの場所にあった。http://www.cathedrale-chartres.org/fr/le-grand-orgue,75.html (2018 年 7 月 19 日閲覧)

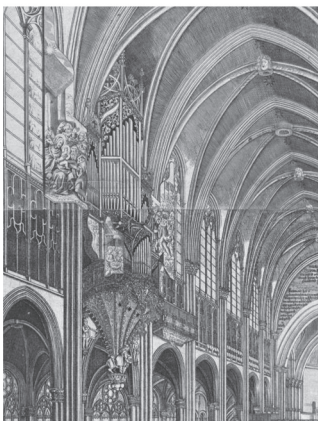
Fig.14 Strasbourg Cathedral. Engraving by Isaac Brunn, 1617 (Detail). The organs were placed c. 1324. On the right, a box (minstrel's gallery?)

シャルトル<sup>注40)</sup> (Fig.15)、ストラスブール<sup>注41)</sup> (Fig.14)、メッス<sup>注42)</sup> (Fig.17)、ケルン<sup>注43)</sup> (Cologne)、ブリュッセル<sup>注44)</sup> (Fig.16) (Bruxelles) の各大聖堂では、主廊の壁にオルガンがあたかもツバメの巣のように設置され、トリフォリウムからオルガンへアクセスするようになっている。この位置にオルガンを設けると優れた音響効果が得られるという<sup>注45)</sup>。またイングランドでは、エクセター大聖堂 (Exeter) のトリフォリウムに、14世紀半ばに聖歌隊ギャラリー (minstrel's gallery) が設置された<sup>注46)</sup>。1617年から1827年にかけてストラスブール大聖堂の内部を描いた複数の絵画にも、オルガンの東隣のベイのトリフォリウムに、それと同様の箱状のギャラリーのようなものが設置されている様子が記されている (Fig.14)。

- 注 41) ストラスブール大聖堂で現在の位置（身廊北側第 2 ベイのトリフォリウム）にオルガンが置かれたのは 1324 年頃で、台 (tribune) はこの時代に属する。フランボワイヤン様式の外装箱 (buffet) は 1489 年頃のもの。REBER Pascal, « Les grandes orgues », DORÉ Joseph (dir.), *Strasbourg, Strasbourg, la Nuée bleue* (coll. « La grâce d'une cathédrale »), 2007, p. 281.

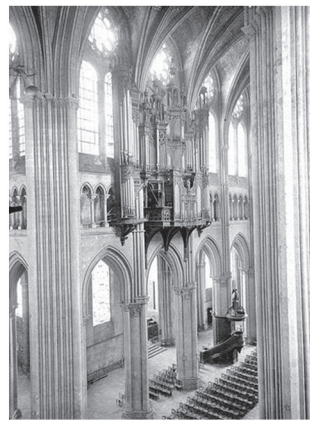
Fig.15 Chartres Cathedral. The tribune of the organs dates back to the 14th century. (Base Mémoire, no. MH0148497)

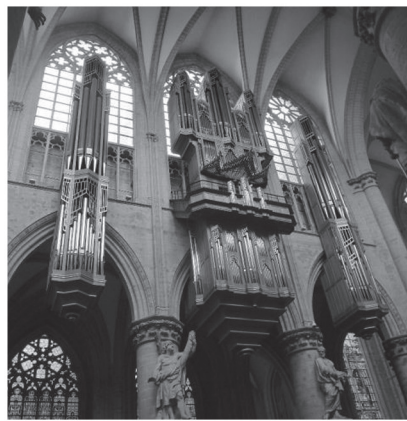
Fig.16 Bruxelles Cathedral. The organs on the north side of the nave were placed in 2000.

- 注 43) ケルン大聖堂の身廊北側の壁にオルガンが設置されたのは 1998 年。ケルン大聖堂ホームページ、https://www.koelner-dom.de/dommusik/domorgel/?L=1 (2018 年 9 月 26 日閲覧)
- 注 44) 3 つの外装箱からなる大規模なオルガン。2000 年に身廊北側の壁に設置された。ブリュッセル市オルガン協会 (BSO) ホームページ、http://brusselscityoforgans.org/cathedrale.html (2018 年 9 月 26 日閲覧)

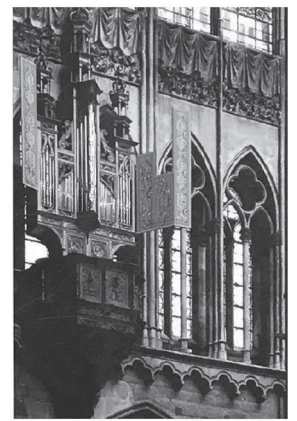
Fig.17 Metz Cathedral. The organs of the triforium (1537). Above, a frieze of clothes. (Reprinted from ASSECARM (1995), see note 26)

石肌の露出したゴシック内部空間に慣れてしまうと、壁に布がかけられた光景を想像することは難しいかもしれないが、壁面を飾るのは彫刻や彩色などの恒久的な装飾に限られない。教会堂の壁面と布との密接な関係は、布を模した彫刻の存在によってもうかがい知ることができる。メッツ大聖堂 (Metz) の身廊 (外陣, nef (仏)) のトリフォリウムとクリアストーリーの間のフリーズ (Fig.17) には、フックに吊るされた一連の布の意匠が施されている<sup>注7)</sup>。彩色の一環として同様の布の絵が描かれることもあった<sup>注8)</sup>。これらは壁に布がかけられることの重要性を示しているといえよう。

- 注 42) 身廊南東側のトリフォリウムに設置されたオルガンはストラスブールやシャルトルのものよりずっと小さい。最初のもは 1537 年に遡り、再建や修復を経て現在に至っている。ルネサンス様式のレリーフの施された台には当初の材が多く残る。ASSECARM (Association d'étude pour la coordination des activités régionales musicales), « Metz, cathédrale Saint-Étienne (orgue du triforium) » dans *Orgues de Lorraine, Moselle H à Mi*, Metz, Éd. Serpenoise (coll. « Orgues de Lorraine »), 1995, p. 1167–1185.
