## ゴシック教会堂の壁内通路への木製足場の固定：近代の修復資料と遺構に現存する横材用の穴から

## WOODEN SCAFFOLDINGS FIXED TO THE WALL PASSAGES IN THE GOTHIC CHURCHES

Study based to the visual records of the modern restoration works and the putlog holes attested in masonry

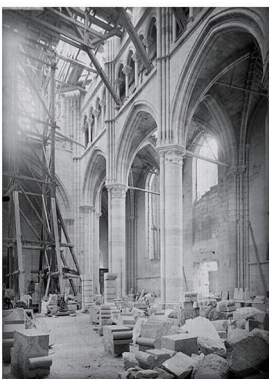
Fig. 9. Case No. 15. Soissons Cathedral, photograph showing the work after 1918

トリフォリウム内に足場の一部を固定する方法は、一通りではない。通路の床に横材を支持させている例<sup>注19)</sup>（Fig. 2-A、事例2, 3, 4, 8, 9, 11, 15, 16, 18；Fig. 4, 6, 9～11）だけでなく、トリフォリウムのアーケードの立ち上がり部分（mur bahut（仏）／parapet wall（英）、アーケードの柱が載る、トリフォリウムの床より15cm～1m程度高くなった部分）や欄干（プレーンな壁ではなく意匠的な透かしになった立ち上がり部分）に横材を支持させる例（Fig. 2-B、事例1, 6, 7, 10, 13, 17；Fig. 3, 5, 8）も多くみられた。一部は背後の壁に横材を差し込んで固定しているように見える（事例9, 13）。さらに、通路内部に組まれた木組と一体化されることもあったようだ（事例3, 5, 12；Fig. 4, 7）<sup>注20)</sup>。

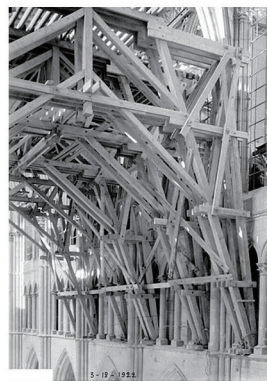
Fig. 10. Case No. 16. Reims Cathedral, photograph showing the scaffolding in 1922

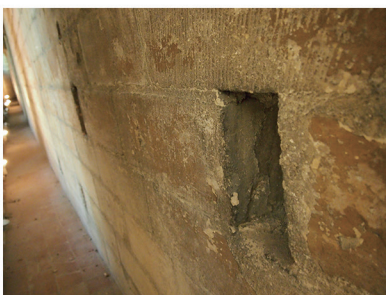
Fig. 15. Saint-Leu-d'Esserent, priory church. Putlog holes

「はじめに」で言及したように、リヨンのサン＝ニジエ教会堂の内陣（Fig. 24）やサン＝ルー＝デスラン修道院教会堂（Fig. 14, 15）に関して、欄干や立ち上がり部分とほぼ同じ高さに設けられた横材用の穴によって、横材が欄干や立ち上がり部分の上で支えられた可能性が、N. ルヴェロンとD. アンキエによってそれぞれ指摘されている。

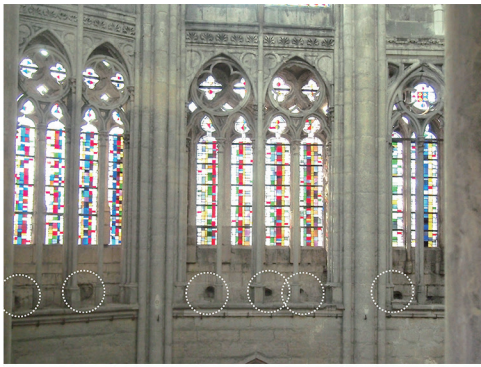
Fig. 17. Beauvais Cathedral, choir. Triforium with indications of putlog holes

欄干や立ち上がり部分とほぼ同じ高さに横材用の穴がある他の例は、ソワッソン大聖堂、アミアン大聖堂、ボーヴェ大聖堂（Fig. 17）、ディジョンのサン＝ベニーニュ大聖堂（Fig. 18）、そしてシャロン＝シュル＝ソーヌ大聖堂（Fig. 19～23）、計5件の建物に確認された。

ボーヴェ大聖堂のものは、穴の形状が不規則なことから、建設後に設けられた可能性が高い。シャロン＝シュル＝ソーヌの内陣の穴も建設後に作られたものだ（欄干は14世紀に付加されたもので、建設当初はなかったうえ<sup>注24)</sup>、穴がしばしば石材の真ん中にあるからである）<sup>注25)</sup>。同じ建物の外陣では、穴は石材の上縁部にあり形状も規則的であるため、石材の加工の段階で作られたと考えてよさそうである。

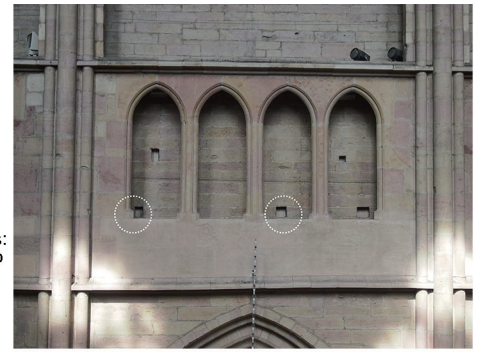
Putlog holes:  
• Not filled up  
◦ Filled up

Fig. 18. Dijon, abbey church of Saint-Bénigne.  
Left: Plan with indications of putlog holes  
Right: Triforium with indications of putlog holes

ディジョンのサン＝ベニーニュの外陣では、石に加工を施すことによって穴が設けられるのではなく、壁の組積を立ち上げる際に四角い空隙を残すようにして設けられている。前者のような穴はフランス語でtrou façonné、後者はtrou maçonnéと呼ばれる<sup>注26)</sup>。

後者の手法の場合穴の高さは必然的に石積み一段分と同じ高さになり、サン＝ベニーニュでは 15 cm 程度である。こうして設けられた穴は建設と同時期に属すると考えてよい。

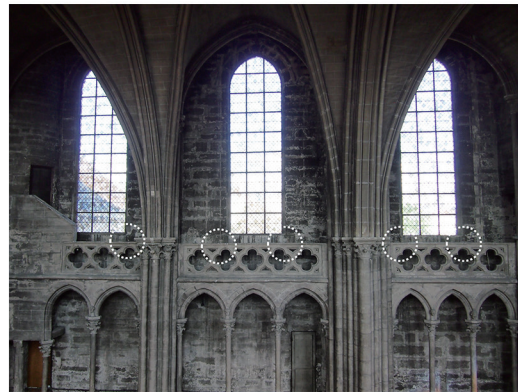
Fig. 20. Chalon-sur-Saône Cathedral. Choir, clerestory and triforium with indications of putlog holes
