冷却水流量の改善における作業報告

高温プラズマ理工学研究センターでは、球状トカマク装置 QUEST を用いて核融合発電を目指したプラズマ実験を行っている。本センターには冷却水設備が備わっており、実験中に除熱しなければならない装置や機器には、水冷での除熱が可能である。水冷での除熱を必要とする装置などには「必要流量」が指定されているが、試験時の測定で流量が指定値に満たなかった。そこで、冷却水システムに対する改善作業を実施したので、その内容について報告する。

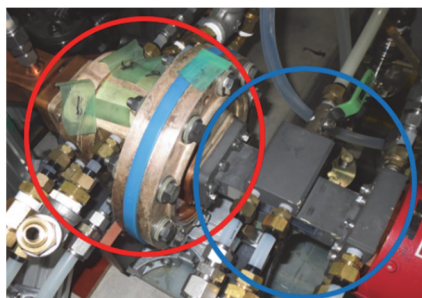
プラズマ加熱装置である 8.56GHz クライストロン装置の DC ブレーク部 (図 1 赤丸) やテーパー部 (図 1 青丸) には、「ECH 系」と呼ばれる冷却水システムの一部が用いられている。各部には、それぞれ 8 口の通水口 (in および out 各 4 口) があり、8 口に分岐された in 側および out 側のヘッダー (内径 27.6mm) にシフレックスチューブ (内径 9.56mm) を用いて接続されていた (図 2)。通水試験時に各部の流量を測定した結果、指定値に満たなかったため、改善作業を実施した。

図 1 「DC ブレーク部」「テーパー部」全体図

in 側および out 側のヘッダーと各部の接続には、最長 1.8m のシンフレックスチューブを用いているため、内径差による圧力損失の発生が推測された。そこで、最大流量の低いテーパー部「C」の in 側シンフレックスチューブに圧力計（図 1「P₀」）を設置し、in 側ヘッダーの圧力計（図 1「P₂」）と比較して圧力損失を測定した。結果、「P₀」では 0.2MPa、「P₂」では 0.35MPa が最大圧力であり、シンフレックスチューブを使用することで 0.15MPa の圧力損失が発生していた。

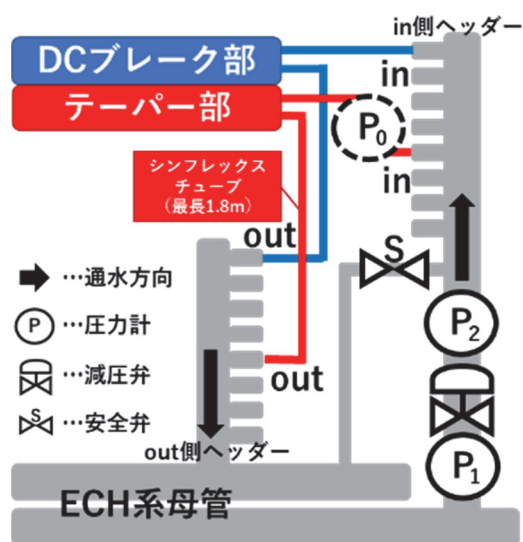
図 2 各部の通水口およびヘッダーの接続図

in 側ヘッダーには、「P₁」「P₂」の圧力計の他に、減圧弁および安全弁も備わっている（図 2 参照）。減圧弁には、所定の圧力値範囲があり（範囲内であれば調整可能）、設定した圧力を維持させる。また、安全弁には所定の圧力値があり、超えると自動的に弁を開放して out 側に放出させる。

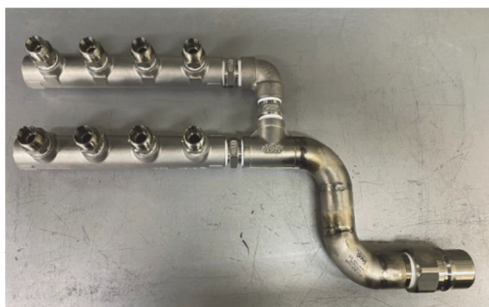
図 3 延長したヘッダーの一部

シンフレックスチューブの使用を最小限に抑えるため、溶接式管継手（内径 27.6mm）を用いて、in 側および out 側のヘッダーを各部付近まで延長させた（図 3）。延長したヘッダーを純水で洗浄し、通水試験にて漏水がないことを確認した後、シンフレックスチューブを用いて各部に接続させた。その際、シンフレックスチューブの長さは、最長 0.3m であった。

延長したヘッダーを設置後、「P₀」「P₂」の圧力を再測定した。結果、「P₀」では 0.26MPa、「P₂」では 0.35MPa が最大圧力であり、圧力損失を 0.09MPa まで軽減した。

次に、テーパー部「C」の流量を再計測した結果、9.43L/min であった。表 1 に示した最大流量（7.00L/min）より、2.43L/min の流量上昇であったが、指定値には満たなかった。

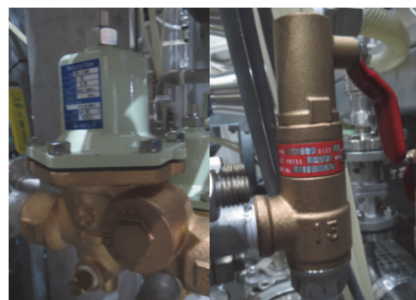
図 4 交換後の減圧弁(左)・安全弁(右)

各部の最大圧力条件（0.6MPa）付近まで圧力を調整できる、所定の圧力値範囲 0.35~0.7MPa の減圧弁を選定した。また、各部が過圧状態（0.61MPa 以上）になるのを防ぐため、所定の圧力値 0.51MPa の安全弁を選定し、両弁を交換した（図 4）。

両弁を交換後、減圧弁の圧力調整を最大にして「P₀」「P₂」の圧力を再測定したが、交換前と圧力に変化はなかった。そのため、「P₁」「P₂」間の圧力差は、減圧弁および安全弁による降圧ではなく、圧力損失によるものであると考えられた。
