## 隅角部にループ継手を有するボックスカルバートの耐震性能評価に関する研究

坂井, 義彰

隅角部にループ継手を有する  
ボックスカルバートの耐震性能評価に関する研究

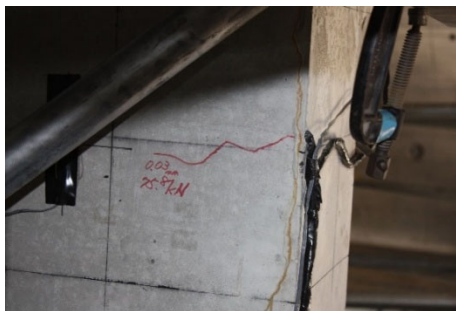
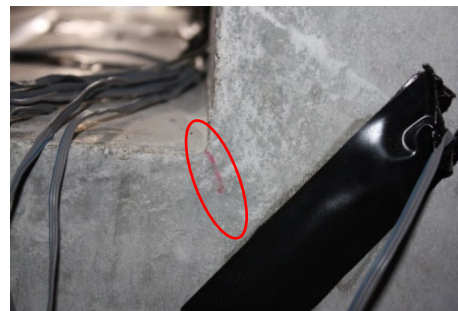
図-2.8 ひび割れ発生状況 (レベル2)

表-2.7 に合否判定結果を示す．レベル 1 相当変位時にはひび割れは発生しておらず，レベル 2 相当変位 3 回繰返し終了時は，図-2.8 に示す損傷状況であり，結果として性能 1，性能 2 を有すると判断できた．

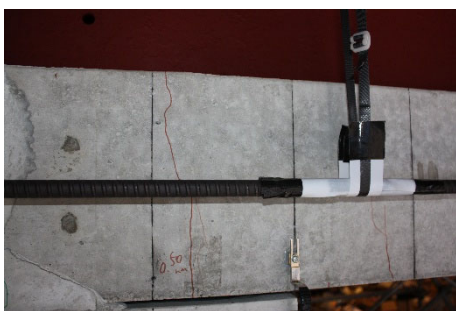
図-2.9 ひび割れ発生状況 (4δy)

初降伏である  $4\delta y$  における損傷状況を図-2.9 に示す．初降伏は右下底版内側で確認し，損傷が大きく，ひび割れが進展しているのを確認した．また，側壁から頂版にかけてずれ止めである突出し筋を配置しており，その突出し筋に沿ったひび割れを確認した．今回はひずみゲージを配置していなかったが，ひび割れの大きさから突出し筋が大きく抵抗していることが考えられる．

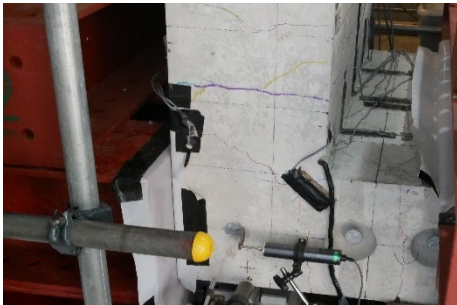
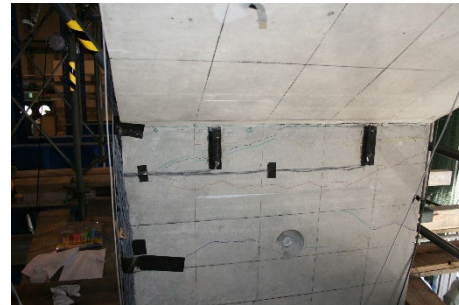
図-2.10 ひび割れ発生状況 (8δy)

最大荷重に到達した  $8\delta y$  での損傷状況を図-2.10 に示す．右上側壁において，コンクリートの剥落を確認した．また，下側隅角部において，斜めから発生する割裂ひび割れが進展していることを確認した．既往の文献によるとハンチを持たない接合部パネルにおいて，内側鉄筋の付着強度が低下した結果，主鉄筋の引張力が端部でコンクリートに伝達されるようになり，コンクリートの圧縮と鉄筋による引張力の合力により，対角線上に割裂ひび割れが発生し，強度が低下することが報告されている<sup>11)</sup>．PCa 製大型ボックスは道路下の道路であるアンダーパスで採用される場合，側壁と底版付け根に側溝が配置されることが多いため，ハンチを有しない構造が採用される．こうした場合，隅角部に補強筋を配置する等の対策を行い，ひび割れを防止することでさらに耐力が向上するものと考えられる．

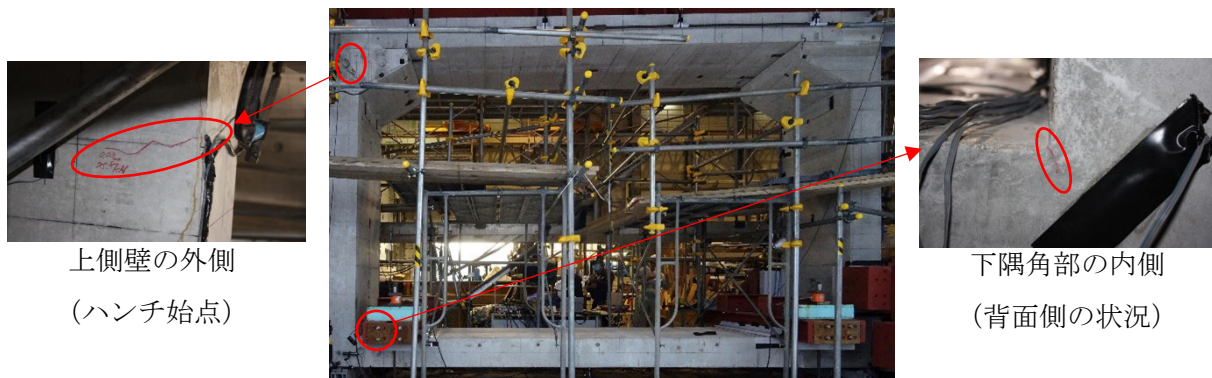
写真－3.1 実験供試体のコンクリートひび割れ発生状況

表－3.8 にひび割れ発生時の荷重と発生箇所を示す。写真－3.1 に実験におけるひび割れ発生状況を、図－3.17 に解析におけるひび割れ発生状況を示す。解析における発生荷重は実験よりもやや大きい、いずれもレベル 2 地震動相当変位（目標変位 4.5mm）の載荷時に確認された。発生位置および発生荷重ともに、解析は実験結果を概ね再現できていると考えられる。

図－3.18 に示す主鉄筋初降伏時の実験結果と解析結果を比較すると，実験では写真－3.1 に示した初期段階で左側壁上部ハンチ下外側および左側壁下部隅角部に確認されたひび割れが進展しており，右側壁上部ハンチ下，右側壁下部隅角部，両側の頂版ハンチ付近で新たなひび割れが発生している．本解析の 2 ケースのモデルにおいても同様に，初期段階で確認されたひび割れが進展し，上述と同じ箇所で多数の新たなひび割れが確認された。

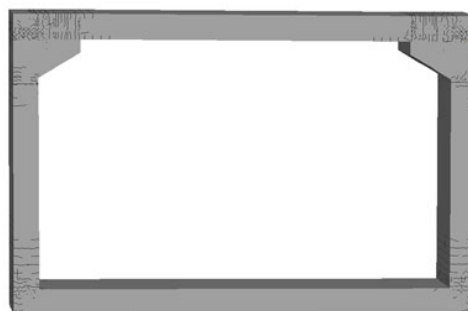
図-3.19 最大荷重到達時の損傷状況

図－3.19 に示す最大荷重到達時の実験および解析における損傷状況を比較すると，実験では，主鉄筋初降伏時に発生したひび割れが進展し，特に両側の側壁下部隅角部および右側壁上部ハンチ下でのひび割れ幅が大きくなっていることが確認できる．本解析の 2 ケースのモデルにおいても，実験と同様に両側の側壁下部隅角部および側壁上部ハンチ下でのひび割れ幅が大きくなっているが，両側の側壁上部隅角部の場所打ちコンクリート部に多数のひび割れが確認されており，この点については実験の損傷状況との乖離が見られた。

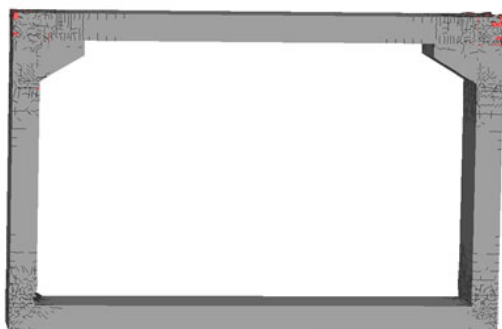
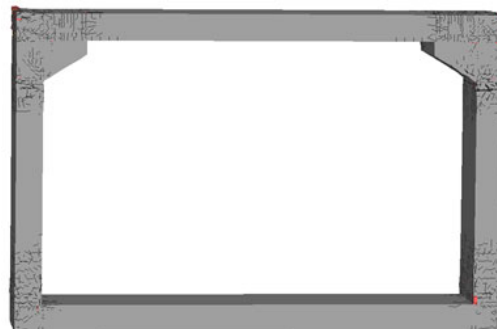
図－3.20 最終段階における破壊状況

図－3.20 に示す最終段階における実験供試体および解析モデルの破壊状況を比較する．図－3.20 (a) には，鉄筋とコンクリートの付着すべりを考慮した解析の終了時変位である目標変位 72mm 載荷時における実験のひび割れ状況を示す．図－3.20 (b) には，実験の最終変位である目標変位 132mm 時のひび割れ状況を示す．また，図－3.20 (c) および図－3.20 (d) には，本解析の 2 ケースのモデルにおける最終変位（72mm）でのひび割れ状況を示す。

図－3.20 (a) および図－3.20 (b) より，最大荷重到達後，側壁上部ハンチ下で水平方向の曲げひび割れが明確に確認でき，側壁下部隅角部でひび割れが進展している．最終変位時には，側壁上部ハンチ下でかぶりコンクリートの剥落と鉄筋のはらみだしが見られた．また，側壁下部隅角部でもかぶりコンクリートの剥落が見られ，損傷が進展した．一方，解析においても解析終了時には側壁上部ハンチ下および側壁下部隅角部で多数のひび割れが発生しており，これらの箇所における実験結果を概ね再現できていることが確認された．しかし，以下の点で実験結果との相違が見られた．第一に，頂版の隅角部については，実験ではひび割れがほとんど確認されなかつ

たのに対し、解析ではひび割れが発生し、さらに図-3.20 (c) および図-3.20 (d) に赤色で示すようにコンクリートの圧壊も確認された。第二に、実験においてひび割れが確認された底版部については、解析ではひび割れが発生せず、実験結果を再現できなかった。

図－3.21 および図－3.22 に示すように、解析における鉄筋の降伏状況は実験結果を概ね推定できていると考えられる。しかし、一部に相違が見られる。第一に、頂版隅角部において、実験では鉄筋の降伏がほとんど確認されなかったのに対し、解析では多数の鉄筋降伏箇所が示されている。これは、図－3.20 で示したひび割れ状況の相違と対応しており、解析では頂版隅角部の応力を過大に評価している可能性が考えられる。第二に、底版の主鉄筋については、実験では降伏が確認されたのに対し、解析ではいずれのケースでも降伏を再現できていない。この底版部の挙動に関する相違については、3.4 節において詳細に検討する。

図－3.23～図－3.34 に、実験で鉄筋降伏が確認された位置に対応するケース 3 およびケース 4 の鉄筋ひずみ－载荷ステップの関係を示す。図－3.23 および図－3.24 に示す頂版端部付近の鉄筋ひずみは、ケース 4 と比較するとケース 3 の方が実験値をより良く再現できていることが確認された。図－3.25～図－3.29 に示す側壁ハンチおよび側壁下端部付近の鉄筋ひずみは、図－3.20 の破壊状況からも明らかなように側壁ハンチおよび側壁下端部付近に損傷が集中しており、実験値を概ね再現できている。

一方、最終段階における破壊状況（図－3.41）については、境界条件の違いにより相違が見られた。3.3 節の解析結果（図－3.20（d））では、左側壁上部ハンチ下にひび割れが発生し、右上隅角部に圧壊が確認されていた。これに対し、底版軸線上にばねを配置したケース 1 の解析結果（図－3.41（a））では、左側壁上部ハンチ下周辺で圧壊が確認されており、他の部分と比較してより顕著に破壊が進展している。

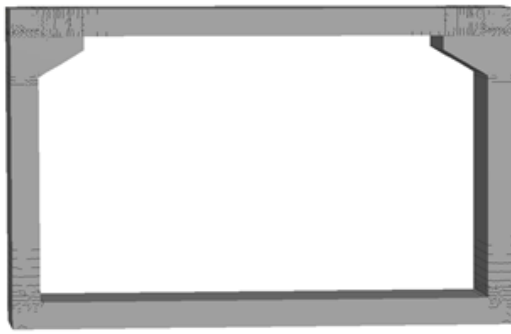
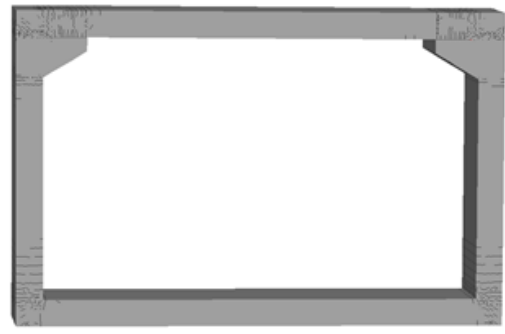
図-3.39 主鉄筋初降伏時のひび割れ状況

主鉄筋初降伏時のひび割れ状況（図－3.39）および最大荷重到達時の損傷状況（図－3.40）については、いずれのケースにおいても 3.3 節の解析結果とほとんど変化が見られない。

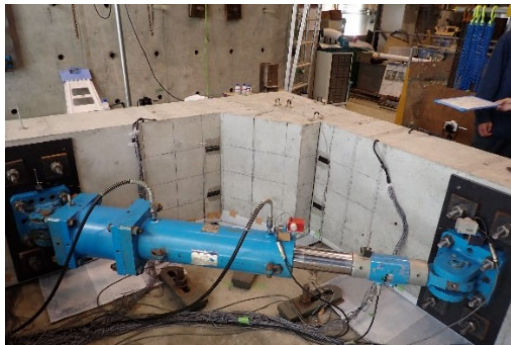
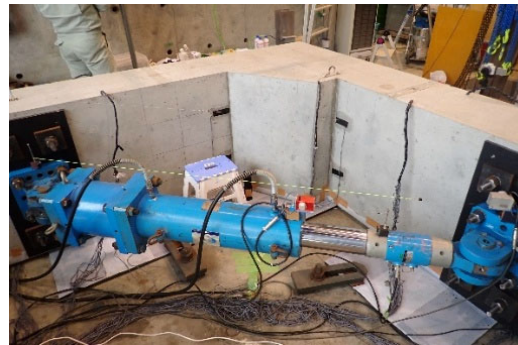
写真-4.1 供試体設置状況

(a) 供試体 Lo

(b) 供試体 N

写真-4.1 および図-4.3 に実験の供試体設置状況を示す。PCa 製大型ボックスの隅角部に発生する部材軸線の内側および外側への曲げモーメントを再現するため、アクチュエータによる正負交番载荷実験を実施した。载荷方向は開く方向を正载荷、閉じる方向を負载荷とした。図-4.4 にアクチュエータの取付け詳細図を示す。アクチュエータの取付けは PC 鋼棒で固定し、取付け位置の剛性を高める目的で外側、内側に鋼板を配置した。供試体は文献<sup>1)</sup>を参考に  $t=16\text{mm}$  の鉄板上に設置し、鉄板と供試体底面には摩擦を減じる目的で厚さ 0.3mm のテフロンシートを敷設した。ひび割れ発生位置を明確にするため、図-4.5 に示すように供試体には幅 200mm $\times$ 高さ 200mm のメッシュをマジックペンで記載した。

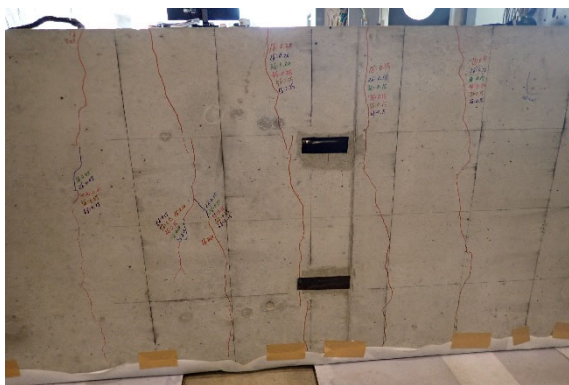
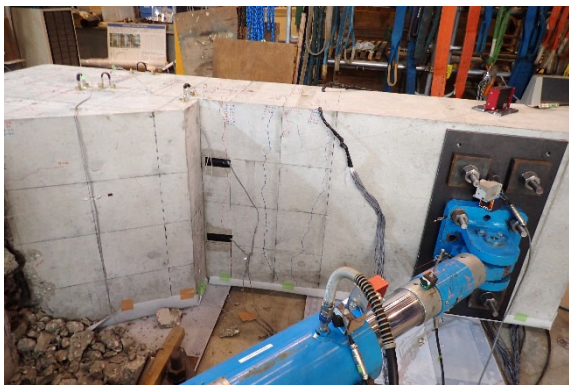
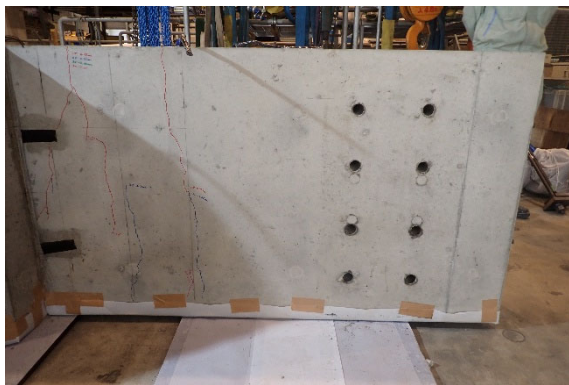
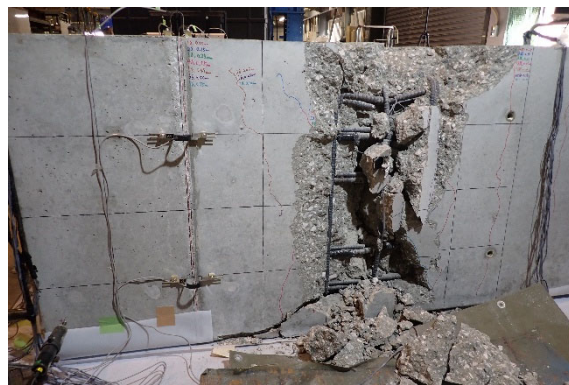
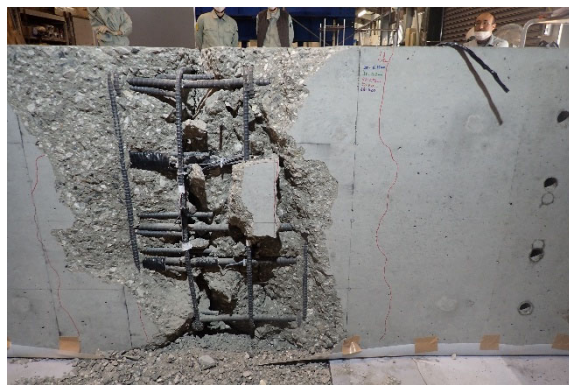
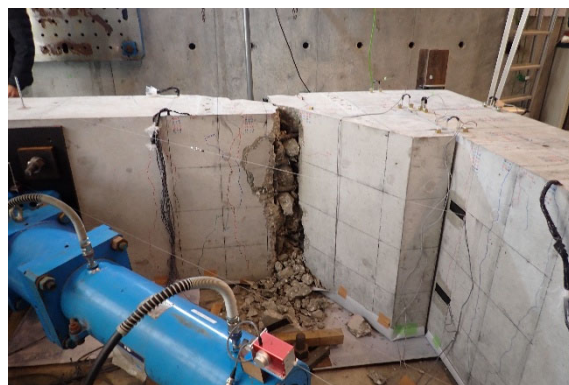
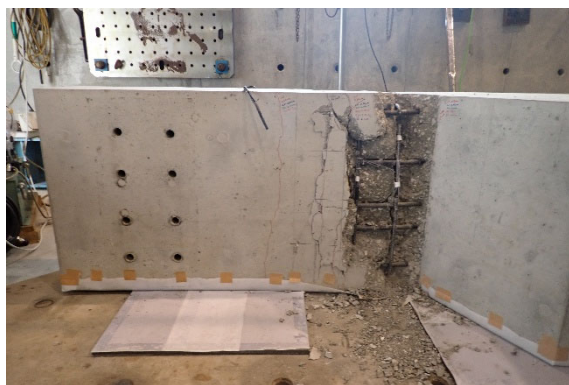
写真-4.13 実験終了時（供試体 Lo）

写真-4.14 実験終了時（供試体 N）

図-4.13～図-4.22 および写真-4.2～写真-4.14 に各載荷ステップの損傷状況を示す。図-4.13 および写真-4.2～写真-4.3 に示すように、ループ継手を有する供試体 Lo は変位 1.8mm で頂版部と場所打ちコンクリート部の接合部の打継目および側壁ハンチ下部でひび割れが発生した。図-4.15 および写真-4.5 に示すように  $1\delta y$  到達時にはひび割れが進展し、側壁ハンチ下部のひび割れが内側から外側にかけて貫通した。正負ともに  $2\delta y$  (図-4.17 および写真-4.7) で最大荷重に到達後、 $6\delta y$  で側壁内側および外側において曲げ変形によるかぶりコンクリートの剥落が生じ、図-4.21, 写真-4.11 および写真-4.13 に示すように鉄筋の座屈が進展し、荷重が低下した。なお、ループ継手部は実験終了時においてひび割れ程度の軽微な損傷にとどまり、大きな変状は見られなかった。

図-4.14 および写真-4.4 に示すように、一体型供試体 N は変位 2.0mm で供試体 Lo と同様に側壁ハンチ下部でひび割れが発生した。図-4.16 および写真-4.6 に示すように  $1\delta y$  でひび割れが進展し、側壁ハンチ下部のひび割れが内側から外側にかけて貫通した。正載荷  $2\delta y$  (図-4.18 および写真-4.8) , 負載荷  $4\delta y$  (図-4.20 および写真-4.10) で最大荷重に到達後、 $5\delta y$  で供試体 Lo と同様にかぶりコンクリートの剥落が生じ、図-4.22, 写真-4.12 および写真-4.14 に示すように鉄筋の座屈が進展し、荷重が低下した。供試体 Lo および供試体 N において、頂版側にはひび割れが発生したが、進展することはなかった。これは頂版に PC 鋼棒を配置しプレストレスを導入しているため、頂版部のひび割れが抑制され、損傷が側壁に集中したと考えられる。

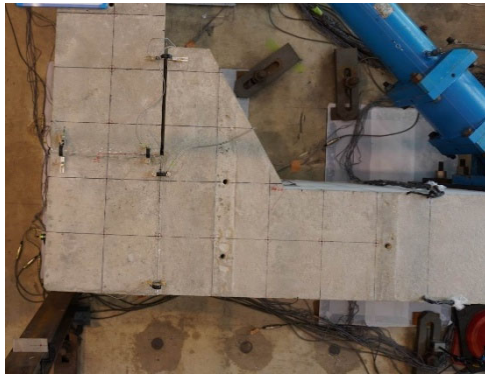
写真－5.1 ひび割れ発生時の平面（実験）

| | 変位<br>(mm) | 荷重<br>(kN) | 発生箇所 |
|---|---|---|---|
| 実験値 | 1.6 | 76 | 頂版と場所打ち部の継目<br>側壁ハンチ下部内側 |

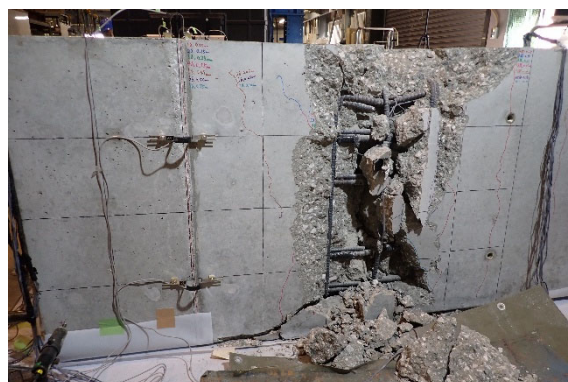
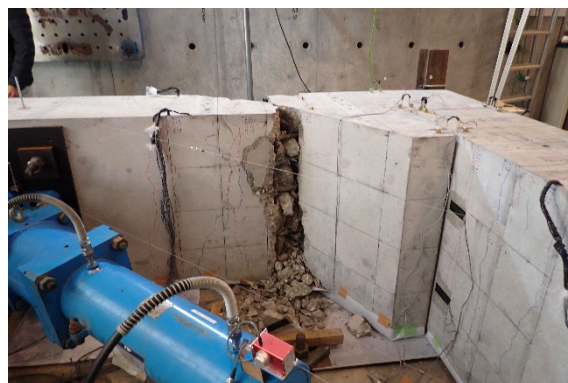
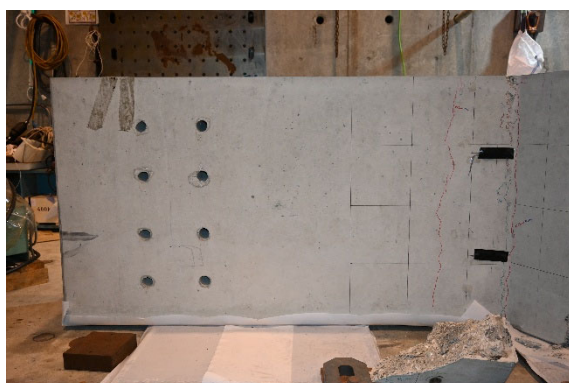
写真-6.13 実験終了時（供試体 Lo）

図-6.20, 図-6.21 および写真-6.11～写真-6.14 に実験終了時の損傷状況を示す。8δy で頂版スラブと場所打ちコンクリート部の打継目から発生した斜めひび割れが外側主鉄筋に沿って進展し, 場所打ちコンクリート部が破壊し, 実験が終了した。

以上より, 突出し筋の有無により破壊形態に差異が生じることを確認した。突出し筋を有する供試体 Lo では側壁ハンチ下部を中心とした曲げ破壊により損傷が集中したのに対し, 突出し筋

を有しない供試体 Lo-R では頂版と側壁の継目部から場所打ちコンクリート部にかけて斜めひび割れが進展する破壊形態となった。
