鹿児島県で発生した強風被害（2002年10月6日）について

Wind Damage in Kagoshima Prefecture (October 6, 2002)

友清衣利子*, 前田潤滋*, 石田伸幸**

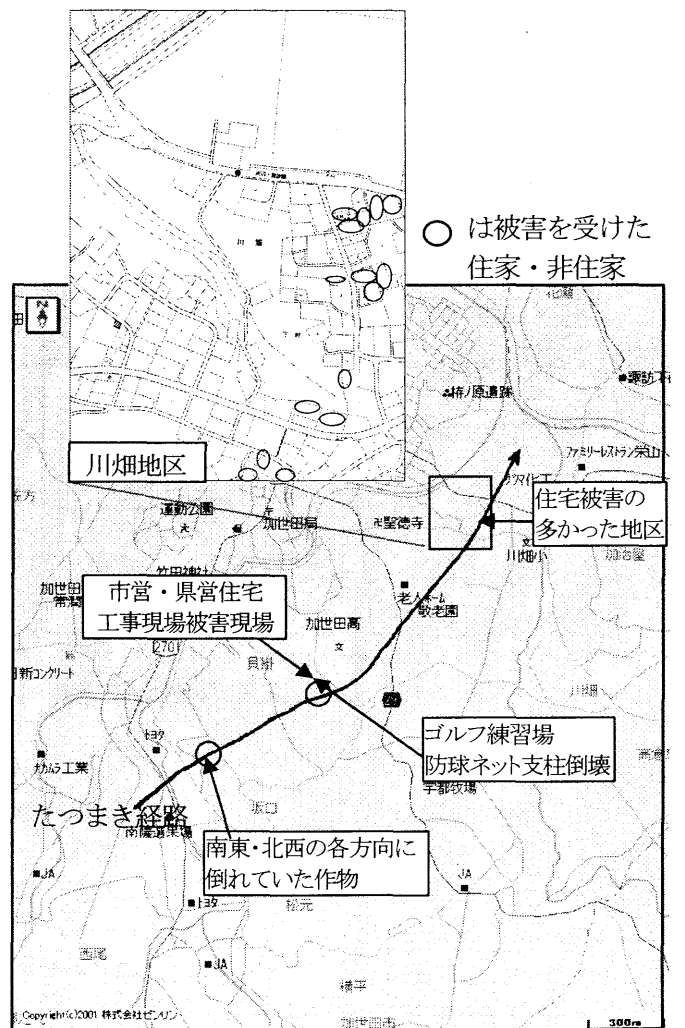
図 13 加世田市被害分布状況

2002 年 10 月 6 日午後 2 時 30 分頃、加世田市内山田志風地区付近で発生したたつまきは、北東方向に移動しながら同市川畑地区周辺で消滅したと思われる。その被害は幅およそ 150m、吹走距離はおよそ 4,000m に及んだ。たつまきの推定経路とその被害分布を図 13 に示す。翌 10 月 7 日の鹿児島地方気象台の調査によって、強風によって作物が渦状に倒れていること、隣接している樹木・家屋で被害の程度に大きな差があること等からたつまきと判断された。

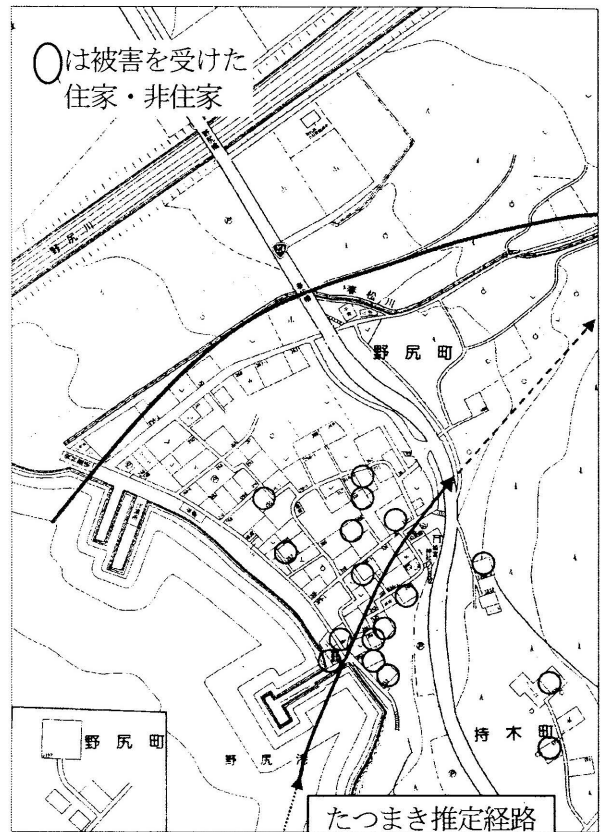
図 16 鹿児島市野尻町被害分布

鹿児島市野尻町では、加世田市より少し後の午後 2 時 50 分頃、たつまきが発生したと考えられる。黒い漏斗雲を見たという目撃証言がある。鹿児島地方気象台によるとフジタスケールは F1～F2 程度で、被害範囲はたつまきの進路を中心に右側に 350m、左側 250m の幅 600m に達し、北東方向 400m に及んだ。図 16 に野尻町での被害分布を示す。野尻町付近では昭和 38 年と 39 年にも同程度の強さのたつまきによる被害が出ている。
