メンテナンスを考慮したポール型都市環境装置のあり方に関する研究

出版情報：九州芸術工科大学，2000，博士（芸術工学），課程博士
バージョン：
権利関係：

第2章 都市内主要街路における ポール型都市環境装置の設置状況

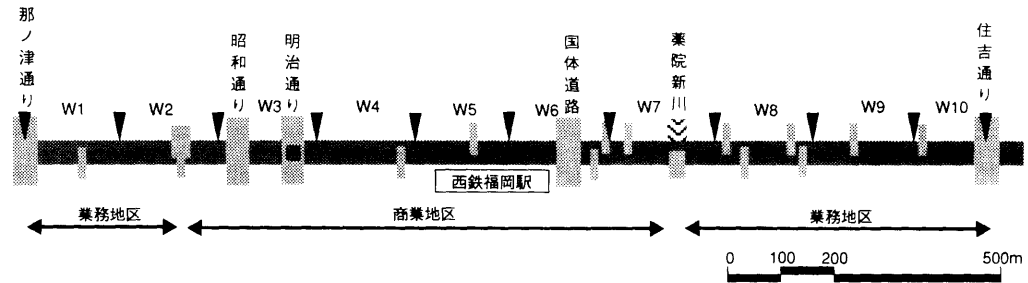
図 2-14 渡辺通り延長模式図

装置全般にキズや貼り紙跡による汚れが多い反面、他街路に比べ部分的な破損や凹みなどによる変形が少ない傾向がある。特に、福岡市中心市街地を形成する天神地区（W2～W7）では、貼り紙跡による汚れと、キズによる汚れがほぼ同じ状況であり、街路沿いに私営駐車場と建物への入口を有するW7～W10区画では、車止めを除く全装置に破損基数が多い。

車用照明柱，標識柱，信号柱などのポールのキズによる汚れは，商業地区で主要交差点を有し，交通量が多いW3～W6区間と，業務地区で街路沿いに駐車場や施設の入口及び主要交差点を有するW9～W10区間を比較すると，破損基数の差は歴然としており，貼り紙跡による汚れは，天神地区の中で夜に屋台が出るW6区間と，業務地区の中で街路沿いに駐車場を有するW1及びW8～W9区間に比べ，主要交差点を有するW2～W5区間及びW10区間，一般街路部で商業地区と業務地区の境界となるW7区間で若干多い。また，凹みによる変形は全般的に少ないが，主要交差点を有するW10区間で車の衝突によると思われる破損があり，商業地区の街路一般部であるW5区間では開口部の蓋の破損も見受けられる（図2-17-1）。
