漂流ブイ観測時に発生したS/Nレベル劣化に伴うGPS測位信号の受信不良

石井, 大輔
九州大学応用力学研究所技術室

出版情報 : 九州大学応用力学研究所技術職員技術レポート. 9, pp.71-80, 2008-03. Research Institute for Applied Mechanics, Kyushu University

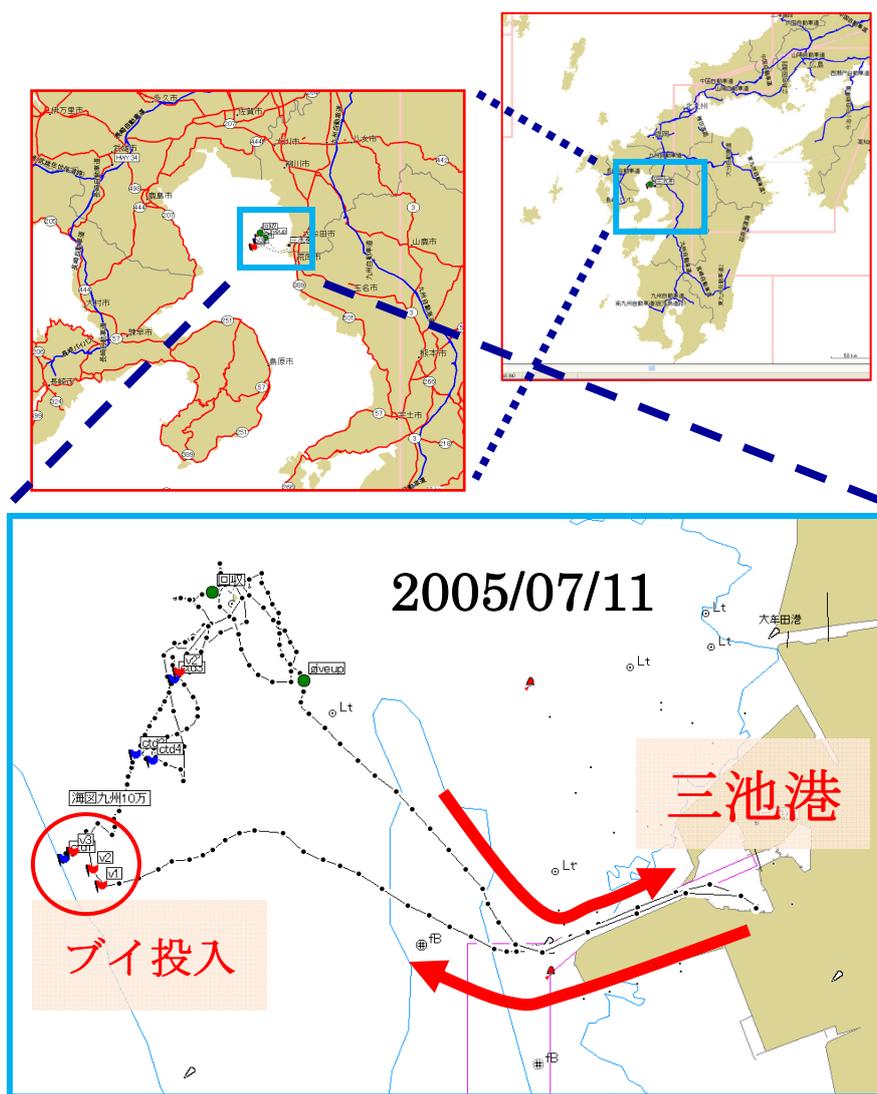
図 1. 観測対象海域である九州・有明海と出港から帰港までにおける航跡

だが、各ブイの位置は GPS 信号が来ないため、正確には把握できない状況にあった。おおまかな潮流の予想流向と時折受信する各ブイの位置情報(約 17 分に 1 回受信できるか否か)、そして船長の経験を頼りに、自力搜索に切り替えた。図 1 内の左上に観測船の航跡が周回しているのが見て取れるが、これが自力搜索した際の結果である。結局、2 時間ほど自力搜索し、2 基は無事回収、1 基は還らぬこととなった(搜索の間、筆者は 15-20 分の定期間隔で襲ってくる船酔いで半死状態であった)。なお、漂流ブイ 3 基の投入数時間前の写真を図 7 に示す。

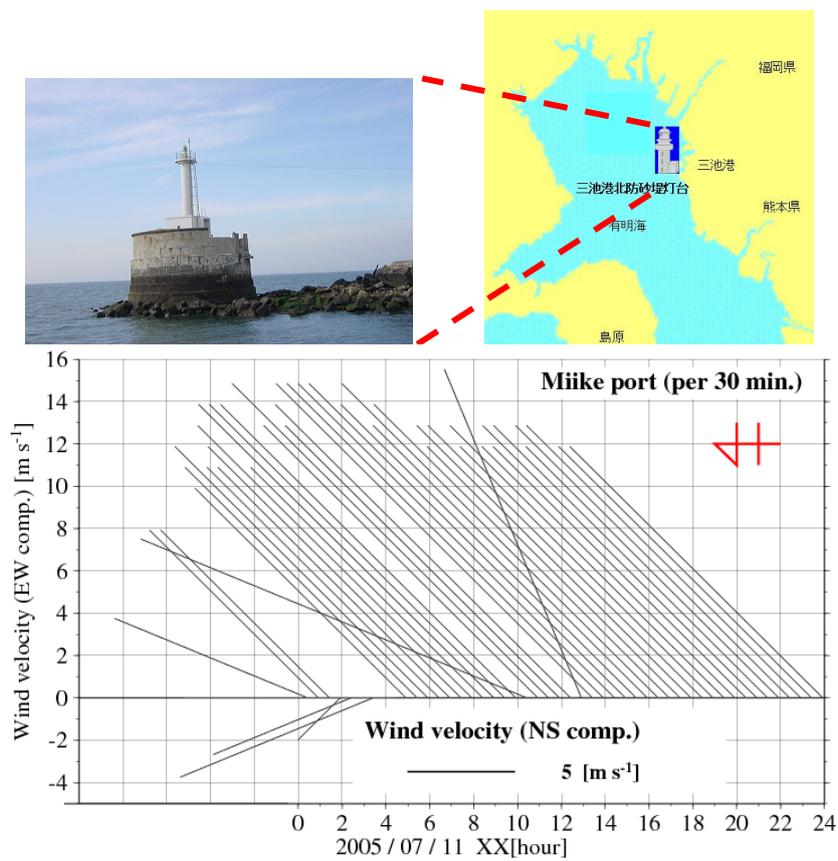
観測は 2005 年 7 月 11 日（中潮）、有明海湾奥部（図 1）において、早米ヶ浦漁協所属の漁船・信生丸（3.6 トン）をチャーターし、当日早朝は小雨が降る中、実施した。図 2 に、気象庁 web site（<http://www.data.jma.go.jp/fcd/yoho/hibiten/>）に公開されている観測当日を含む前 4 日間（2005/7/8 - 7/11）の天気図を示すが、同図からも窺えるように、九州北部地方は梅雨前線の影響で天候が非常に悪く、当該観測 2 日前の 7 月 9 日には 120mm を超える降雨があった（図 3）。そのため、有明海はこれらの影響により多少波が高いことが予想されたものの、図 4 で見る限り港内は穏やかだったので、観測は大丈夫だろうと判断し決行した（これが裏目となった）。午前 9 時前に三池港を出港すると、波が想像以上に高く、その波高は目見当で約 1~1.5m ほどあったのではないかと記憶している。また、風もかなり強い印象を受けた。それもそのはず、三池港突端にある三池港北防砂堤灯台における風向・風速データによれば、図 5 に示すように平均風速 10m/s 以上の強い南西風が北東方向へ強烈に連吹していた（現場ではそこまで強風とは感じていなかった）。

図 5. 風向・風速結果（三池港北防砂堤灯台，写真：三池海上保安部 web site より引用）
 方位は紙面上方を東に設定し、風の吹き去る方向をスティックで表示している。
