昭和46年度台風による一ツ瀬川水源地域の被災状況

昭和46年度台風による一ツ瀬川 水源地域の被災状況

Damages at the Source Head of Hitotsuse-River by
the Typhoons of 1971

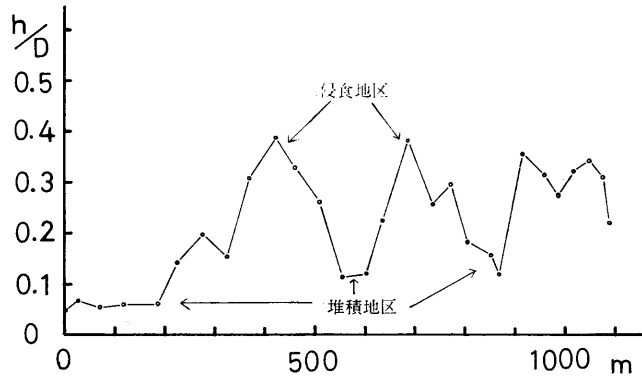
図—22 各断面における h/D

土石流がどのような地点で侵食を生じ、あるいは堆積を生ずるのかについて知るために No. 29 までの土石流通過部について侵食、堆積が行われた後の状態での溪流横断面の深さ h と巾 D との比をとってみると図—22 のごとくである。この曲線の凸部では侵食作用が著しく、凹部では堆積が認められた。つまり狭く深い流れを生ずる地点が侵食されており、これは一般の常識通りである。もっとも巨岩はこれには関係なく溪流の小屈曲部に堆積しているが、その特に大型のものは表—5 のごとくで、いわゆる集合運搬の法則がある程度は働いているように見られた。

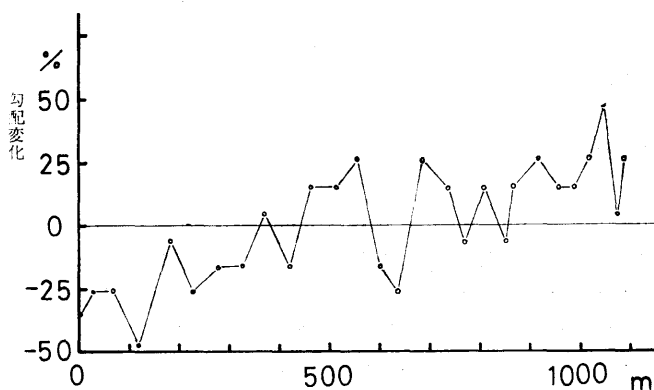
図-23 各断面における勾配変化

次に溪流縦断面上の勾配との関連を見やすくするために、平均勾配 I と各測点間の勾配 i を用いて勾配変化 $(i-I)/I \times 100$ を算出してみると、図-23 が得られる。全体として上流急勾配であることがわかる。また図-22 と比較すれば傾斜の急な部分が一般に侵食され、緩な部分が堆積しているが、多少のずれを伴っているようにも見られる。これは水の運動エネルギーの変化を考えれば、当然そうなることが首肯される。

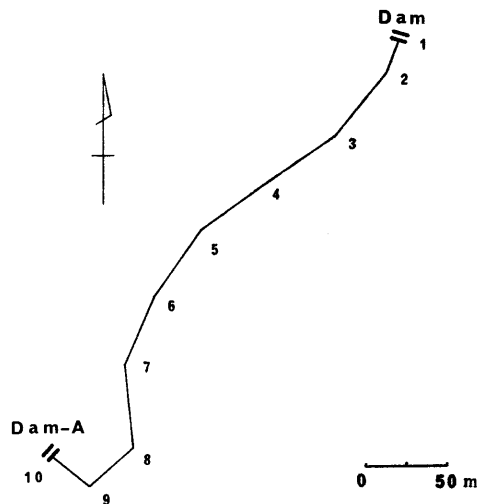
図-24 一ツ瀬川上流域調査地の実測平面図

破壊を生じた治山ダムは一ツ瀬川上流域の本川沿いに施工された十数基の治山ダム群中の2基で、1基(Dam-A)は大河内一屋敷野間の図-24のごとき平面形の本川に、他(Dam-B)は同区間の右岸急傾斜沢沿いにそれぞれ築設されたものである。図-24に示した区間の海拔高は渓床で平均600m以上、堆砂礫の大きさはNo.1地点のダム堆砂域で平均粒径2.5cm、まれに30cm以上の丸味を帯びた転石が認められた。

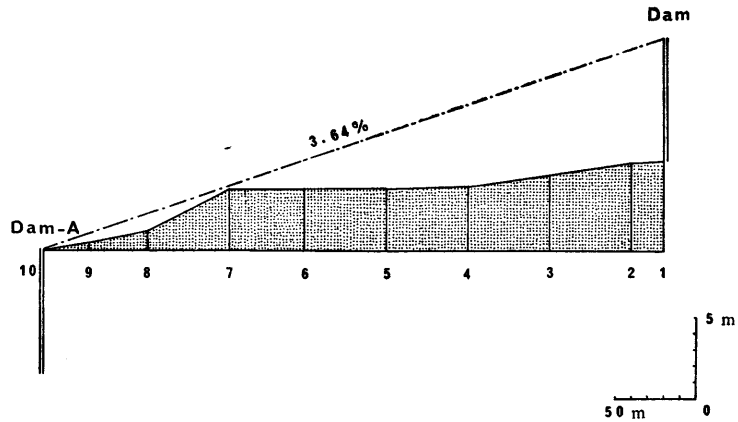
図—25 調査地の実測縦断面図

図-25は渓床の縦断面図で、Dam-Aの天場とその直上ダムの天場を結ぶ平均

勾配は 3.64% (2° 強) で比較的緩慢であるが、これに流入する右岸の沢は平均 35° 以上の急傾斜である。
