昭和46年度台風による一ッ瀬川 水源地域の被災状況

末 勝海・中尾博美・陶山正憲 森田 紘一・下川 悦郎・岩元 賢

Damages at the Source Head of Hitotsuse-River by the Typhoons of 1971

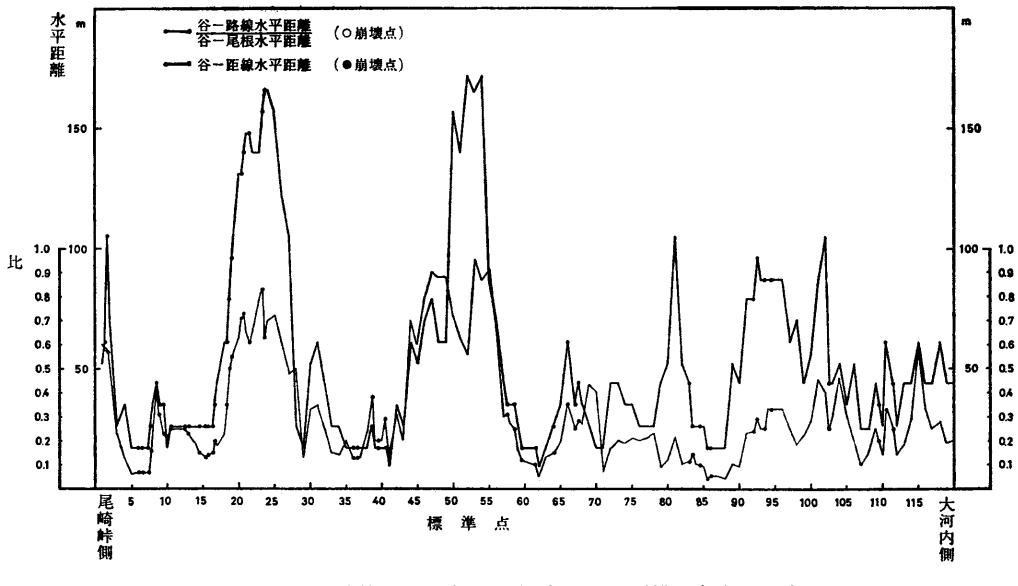
図-9 谷筋から路線および尾根までの距離と崩壊の関係

図-9によって全体的傾 向を見ると, 全線の 60% は谷筋から 50m までの範 囲内を通過している.また 谷筋-尾根間の距離に対す る谷筋-路線間の距離の比 では, 0.3 までの範囲内に 全延長の 64%, 0.5 まで に 81%が通過し, 0.7 以 上の 尾根近 くは 全延長の 10% 位 しか 通過していな い.すなわち全体的には谷 寄りの林道配置と見ること ができる.

しかしながら,谷筋一路線間距 離の谷筋一尾根間距離に対する比 では余りはっきりとした傾向がつ かめない. つまり在来の調査にお いて崩壊が生じた位置を,山頂, 山腹、山脚などとしているような 分類では崩壊の法則性は摑み難く この林道に関する限りは谷筋から の水平距離そのものが強い影響を 持つと推察される. その理由とし ては、山腹斜面長の大小にかかわ らず大体地面と平行だった地下水 位が、谷筋に近づくにつれて洪水 のために地面に近づき, 崩壊の誘 因が急激に大きくなるからである と考えれば一応の説明がつく.

林道の通過位置は谷筋から一定距離以上,当地域では 40 m 以上にとることが崩壊発生 比を下げる一応の目標になる.それ以下の場合は切取法面の補強を要するともいえる.

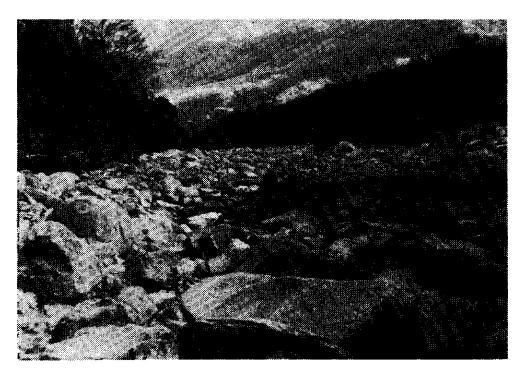
写真8

移行しており、縦断面形は多少の凹凸はあるがほぼ一直線である。崩壊土石は多量の水分 を持っていたため途中から土石流の状態となり、山脚部では写真-5のように小尾根をと びこし落下方向と約 80°の交角をなす渓流と合流して方向転換して流下することになっ た.これより下流は渓床勾配が 10°程度であったため、両岸や渓床は侵食されながらも流 下のエネルギーは衰え始め、写真-6、写真-7のごとく稜線付近にあったと見られる巨 岩が写真-3のように渓流の屈析部にまず堆積し、流下につれて堆積が進み、渓幅が広く なった No. 8 あたりからは小径の岩石も写真-8のごとく堆積して 1,100mにして土石 流は終っている.この渓幅はほぼ 30m、深さは当初 5m 前後もあったものが漸次浅くな って 1 m 位に達しており, 平均すれば 3 m 位のものであった.

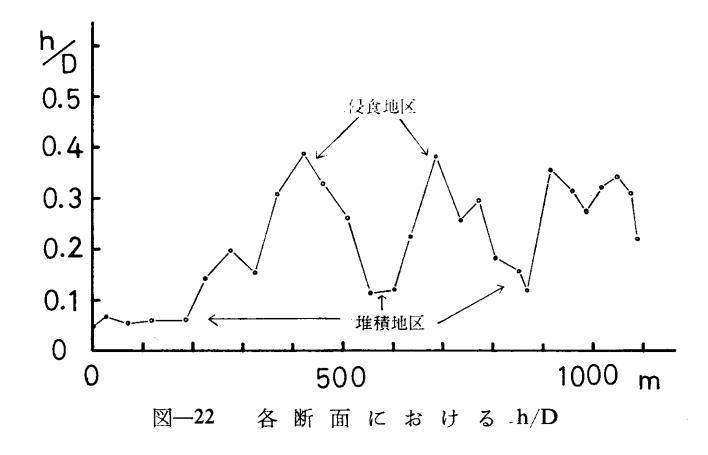
土石流がどのような地点で侵食を生じ、あるいは堆積を生ずるのかについて知るために No. 29 までの土石流通過部について侵食、堆積が行われた後の状態での渓流横断面の深 さ h と巾 D との比をとってみると図-22 のごとくである.この曲線の凸部では侵食作 用が著しく、凹部では堆積が認められた.つまり狭く深い流れを生ずる地点が侵食されて おり、これは一般の常識通りである.もっとも巨岩はこれには関係なく渓流の小屈曲部に 堆積しているが、その特に大型のものは表-5 のごとくで、いわゆる集合運搬の法則があ る程度は働いているように見られた.

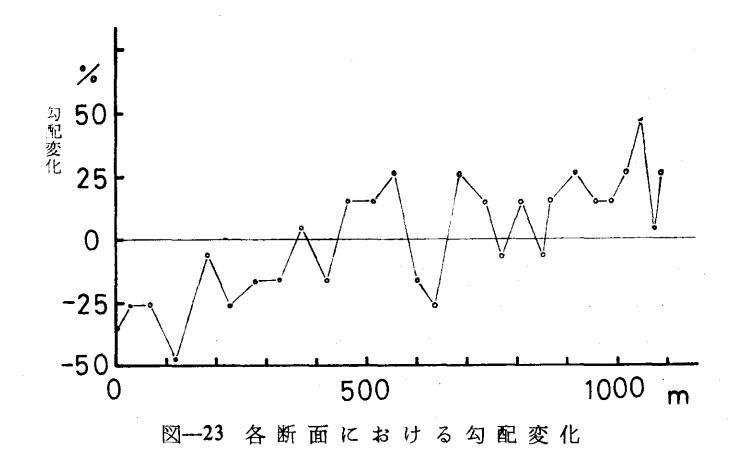
次に渓流縦断面上の勾配との関連を見やすくするために、平均勾配 I と各測点間の勾配 i を用いて勾配変化 $(i-I)/I \times 100$ を算出してみると、 図-23 が得られる. 全体として上流程急勾配であることがわかる. また $<math>\square-22$ と比較すれば傾斜の急な部分が一般に侵食され、緩な部分が堆積しているが、多少のずれを伴っているようにも見られる. これは水の運動エネルギーの変化を考えれば、当然そうなることが首肯される.
