## 断面補修を行った RC 橋の塩害環境下における鋼材腐食に関する考察

## A Study on Steel Corrosion of Repaired RC Bridge under Chloride Attack Environment

**要旨：** 本研究では、九州北部の日本海側に位置する RC 海上橋（供用期間約 75 年）が塩害に起因する劣化を受け、解体されるのに伴い、鉄筋の自然電位および分極抵抗を計測し、非破壊的に腐食状況を調査するとともに、はつり調査を行い実際の腐食状況と比較した。その結果、電気化学的手法の結果からは腐食の程度は小さいと推定されたが、はつり調査の結果では腐食が認められた。また、断面補修モルタルの全塩化物イオン濃度を測定した結果、桁側面よりも桁下面の方が表面塩化物イオン濃度および塩化物イオンの見掛けの拡散係数が高くなった。

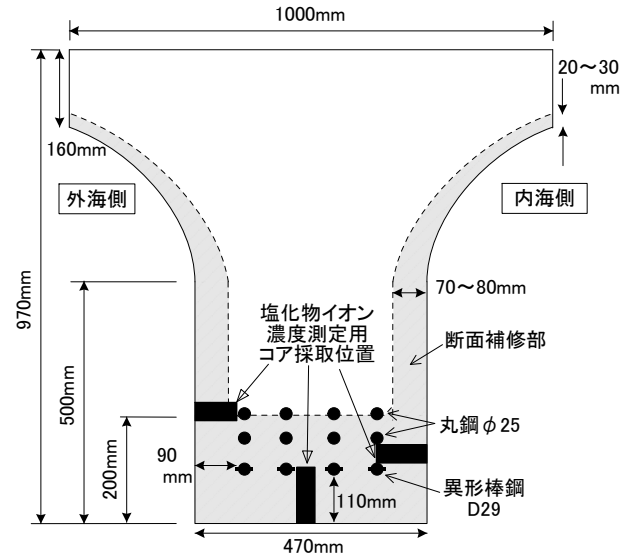
図-2 試験体断面状況

調査を行った RC 桁試験体の断面の状況を図-2 に示す。図には標準的な寸法を示している。主鉄筋は、丸鋼φ25 の 2 段配筋（計 8 本）であった。ウェブは吹付けセメントモルタルによる断面補修（図中の斜線部）が行われており、その厚さは下面で約 200mm、側面で約 70~80mm であった。主鉄筋として用いられた丸鋼のうち上段鉄筋付近までコンクリートのはつりが行われていた。断面補修の際に主鉄筋の最下段に異形棒鋼 D29 が 4 本追加されていた。
