高エネルギーイオン発生装置における放電トラブルへの対応

牟田口, 嵩史
九州大学応用力学研究所

出版情報 : 九州大学応用力学研究所技術室 技術室報告. 1, pp.18-20, 2019-07. Research Institute for Applied Mechanics, Kyushu University

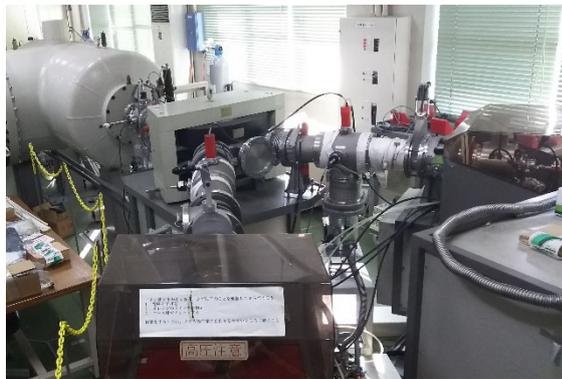
図 1 高エネルギーイオン発生装置

高エネルギーイオン発生装置（1MV - タンデム；図 1）は HVEE 社のタンデム型加速器であり、平成 2 年 3 月に研究所内へ設置された。本装置は、鉄、銅、ニッケルなどの金属をイオン源として、最大 1MV の加速電圧でイオンビームを加速し、数百 dpa（displacements per atom）の重照射が可能である。主に、核融合炉壁材料表面の損傷や、原子炉圧力容器鋼の照射脆化のメカニズム解明・材料評価試験に用いられている。また、2 つのガスイオン照射装置を併設しており、3 重イオンビーム照射場としても活用されている。筆者は、本装置の保守管理を担当している。

本装置において、平成 30 年 11 月真空容器内にて放電するトラブルがあった。これにより、約 1 か月間装置は停止することとなった。
