# 降雨なし、クナール河異常低水位 秋の工事、予定通り進行

2016年11月7日 記

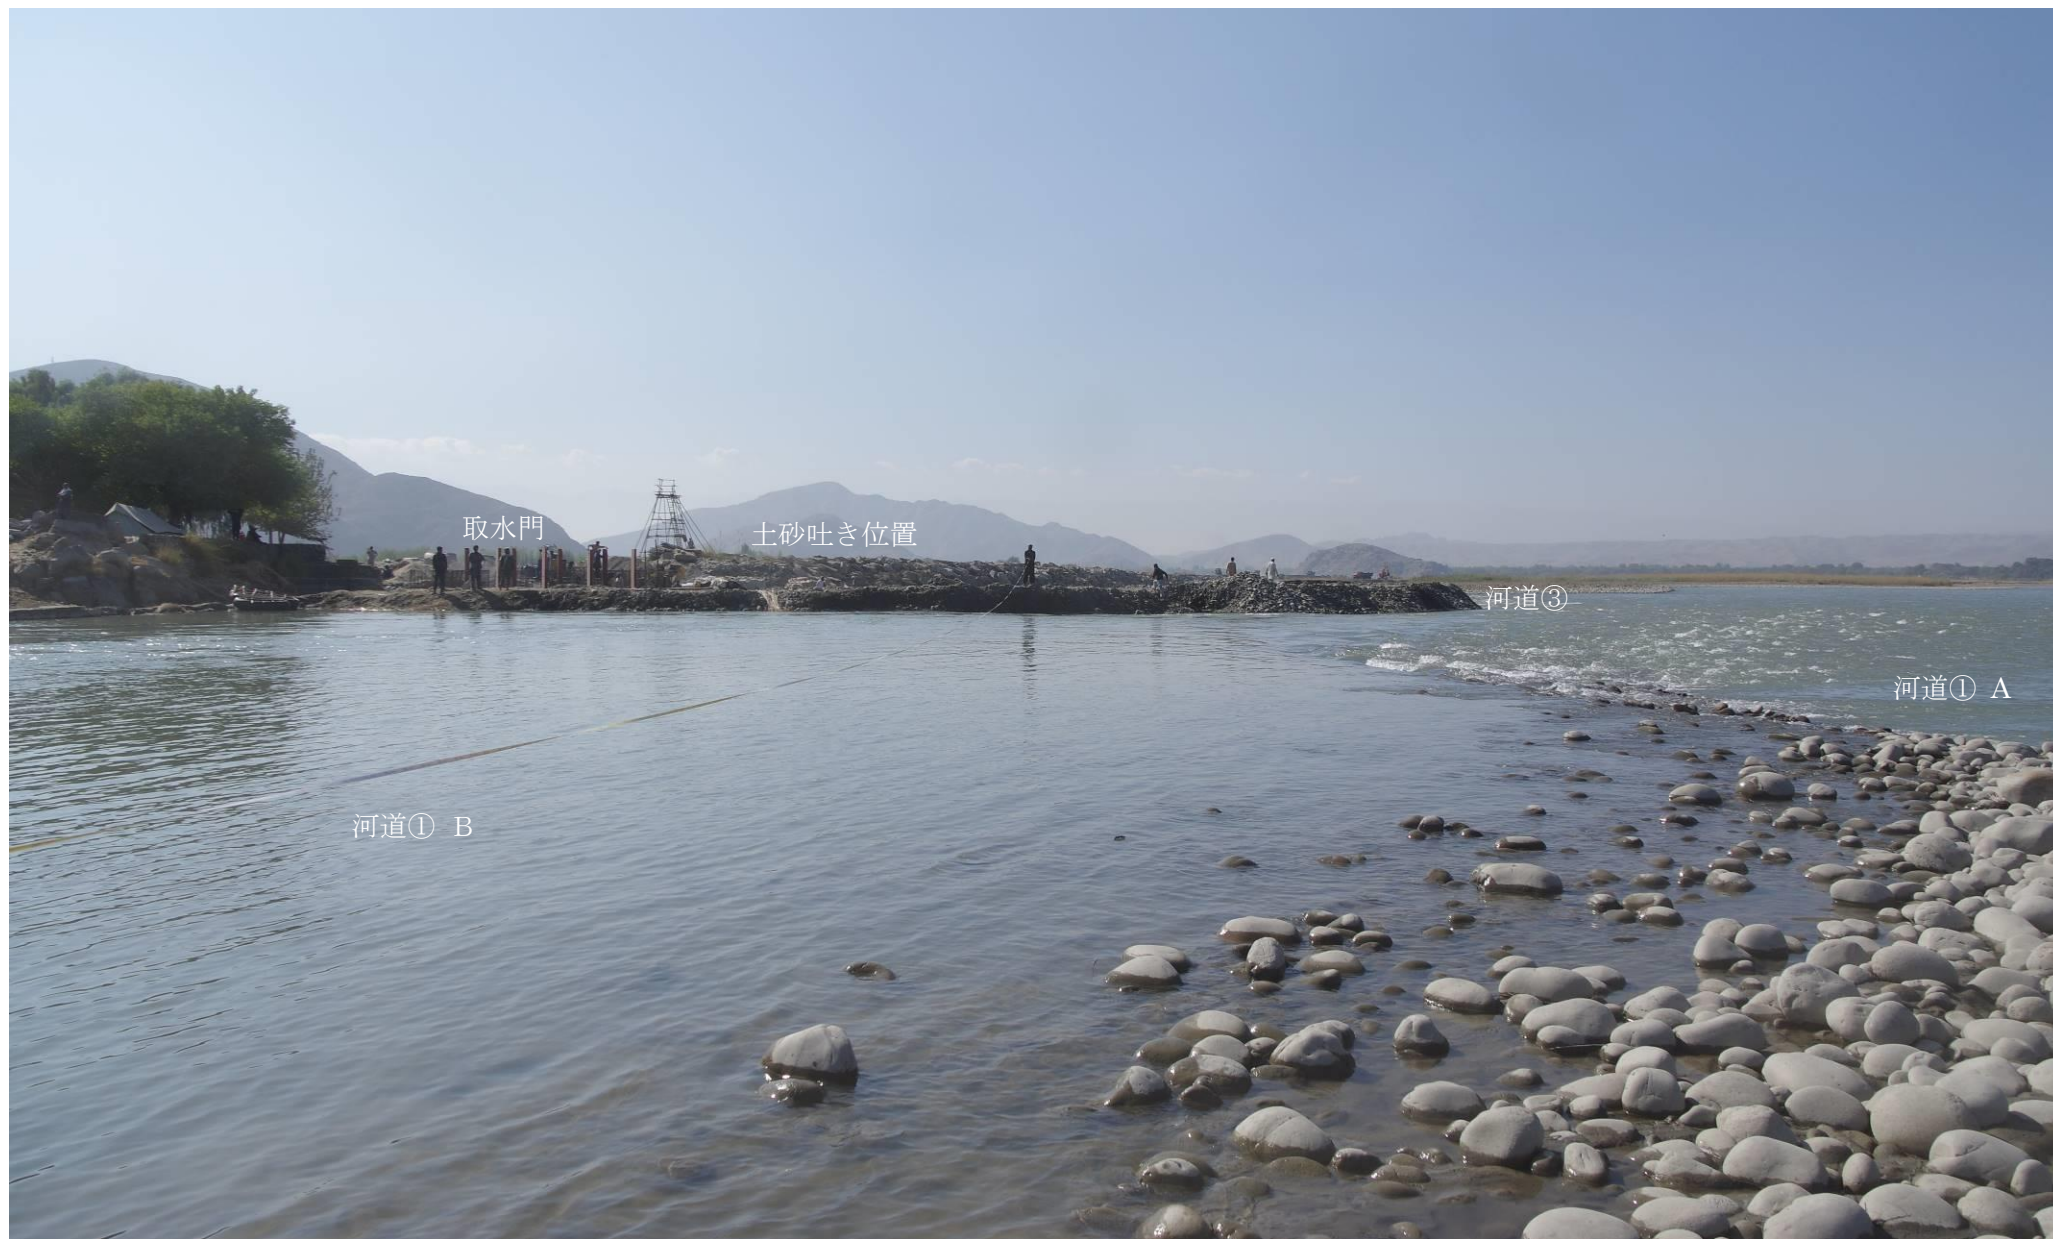
中洲 (X) から取水口を見る。X下流端と砂吐きとの距離は約 75m、連続する堆積線がまるで堰のように弧を描いて左岸に向かっている。職員と作業員がこれを見て成功の確信を深めている。水理学や河川工学の説明は知らずとも、彼らの勘はバカにできない。2016年11月6日
