## カマ第二堰と山田堰の妙

## カマⅡ・構造物位置

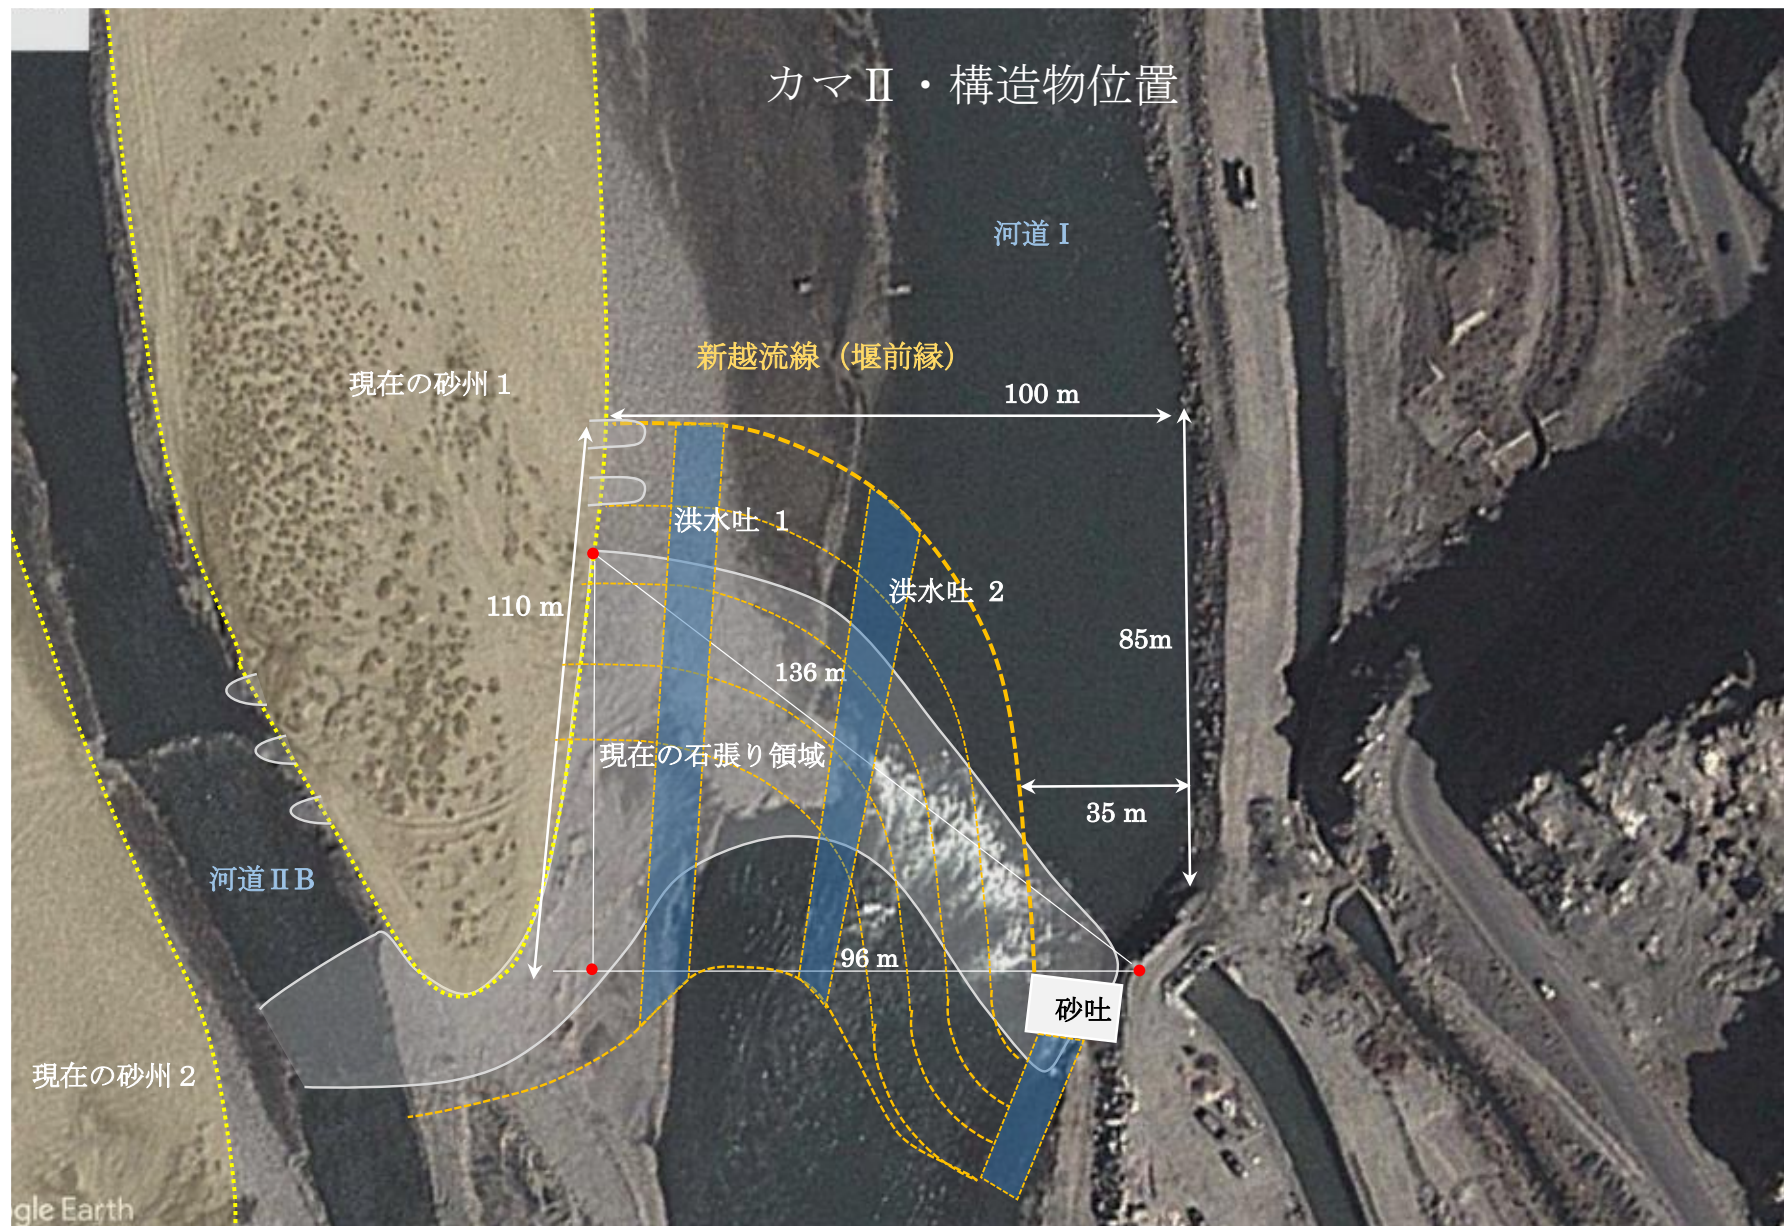
斜め堰はどんなに工夫を凝らしても、取水口に近い方の堰体の長さが相対的に短くなり、急傾斜とならざるを得ない。堰体は長いほど強いので、過度に取

水口側に流水を集めると、堰体が崩れやすい。通過する水の配分は堰内の河道の配置、各河道流量の調整と工夫があったはずだ。
