2018年5月3日受信②

大きな分流入が発生した同部は、上流から激しい流れを受ける。基本構造は調節池Ⅱと同様だが、侵食対策に重点が置かれ、「埋設水制方式」をとると同時に、かぎ型水制を置いて土砂堆積による堤体保護を図る。既に水制は2回の増水期を経てその役を果たしているが、更に強化して万全を期す。

### 4800m地点「強化堤防」概念図

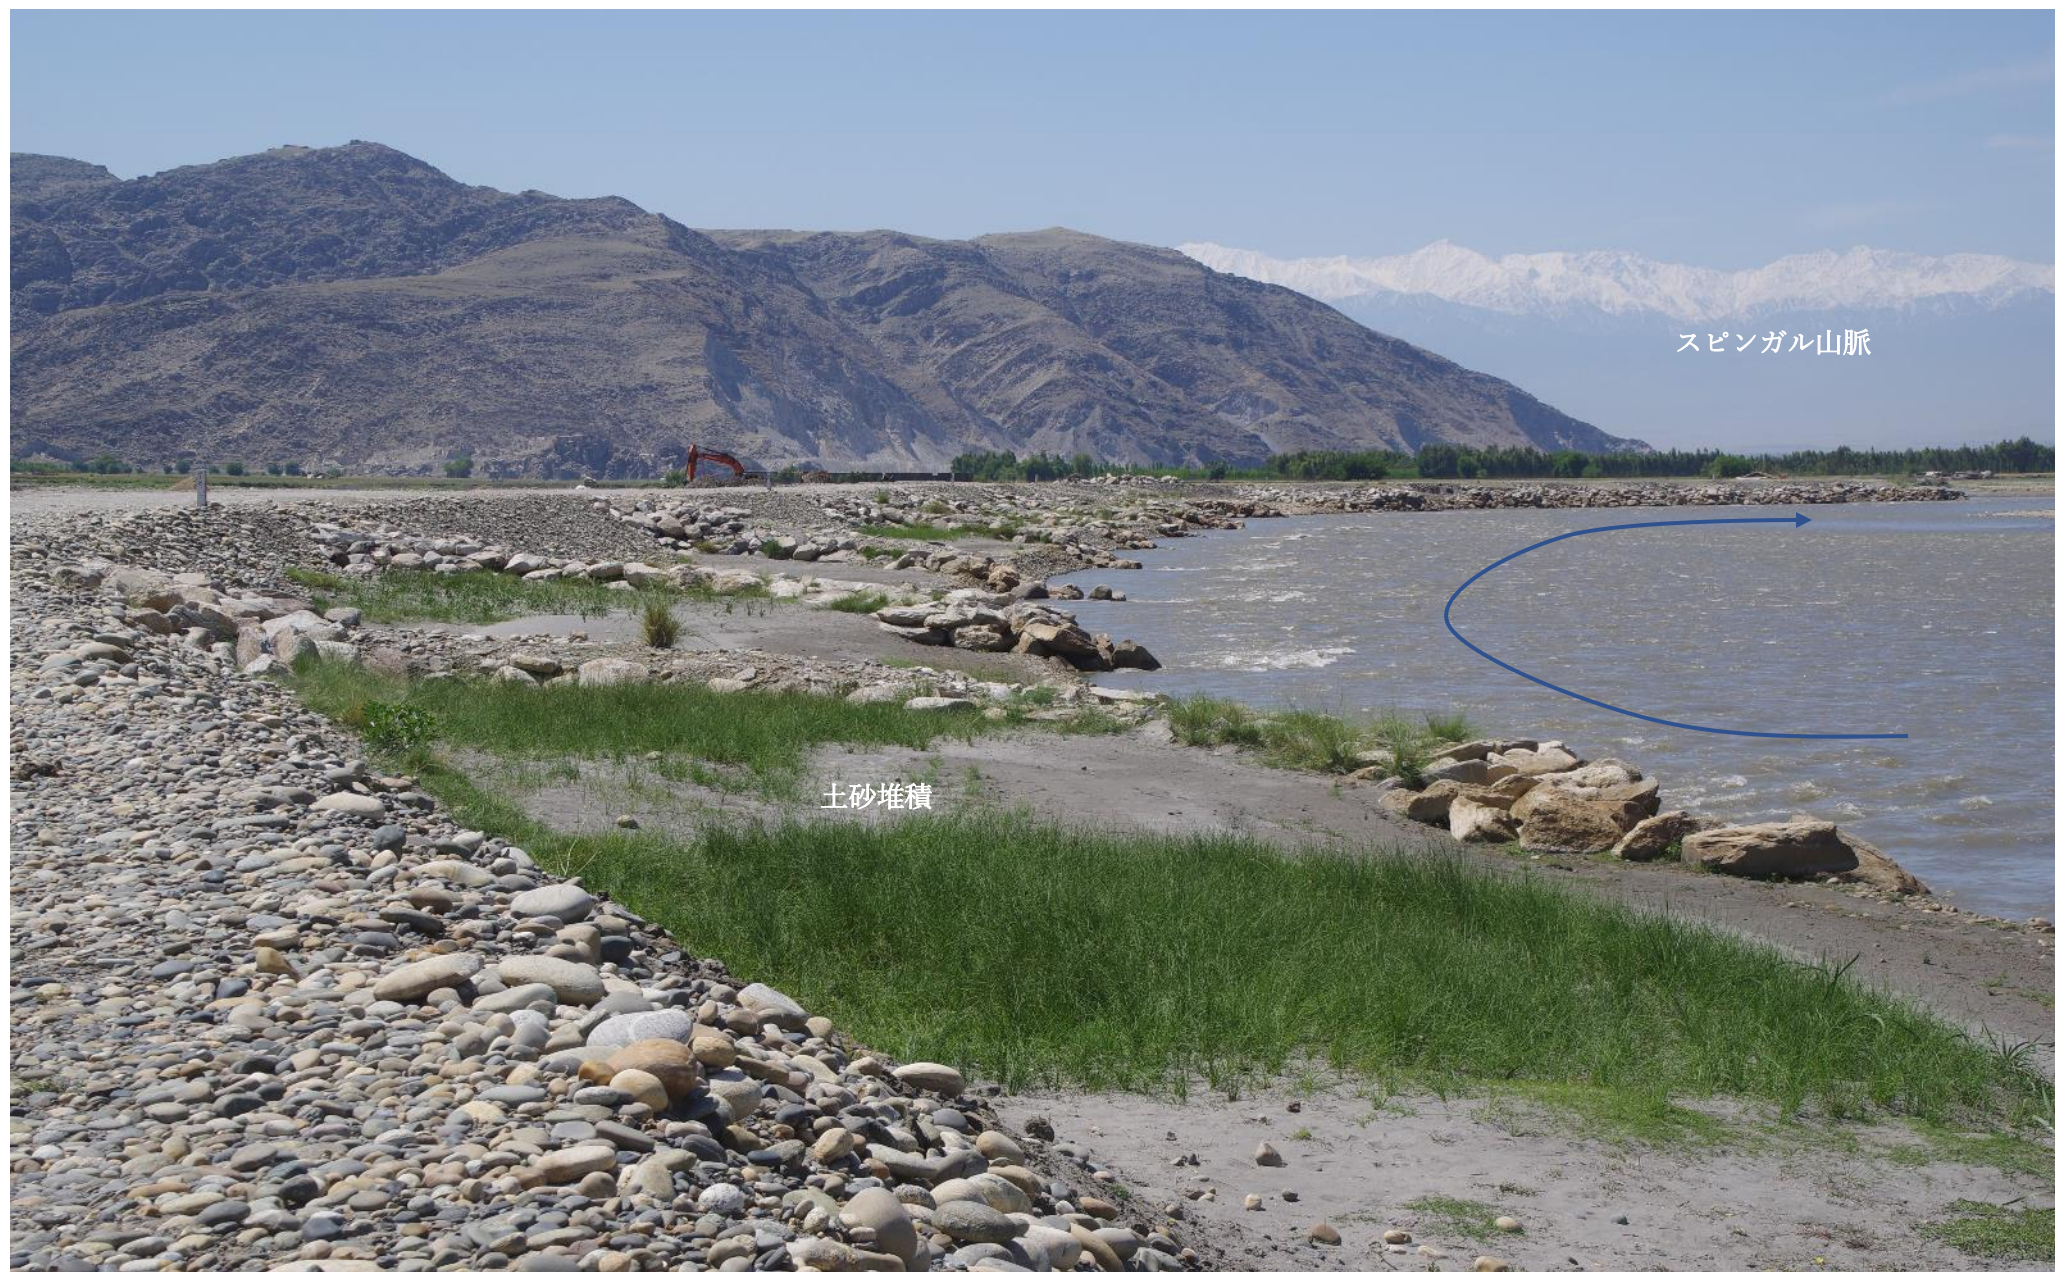
かぎ型水制による土砂堆積状況。堤防 5.3 km 付近。河床の低下と共に、著しい土砂堆積で堤防の根方が保護されているのが観察される。2018 年 4 月 22 日

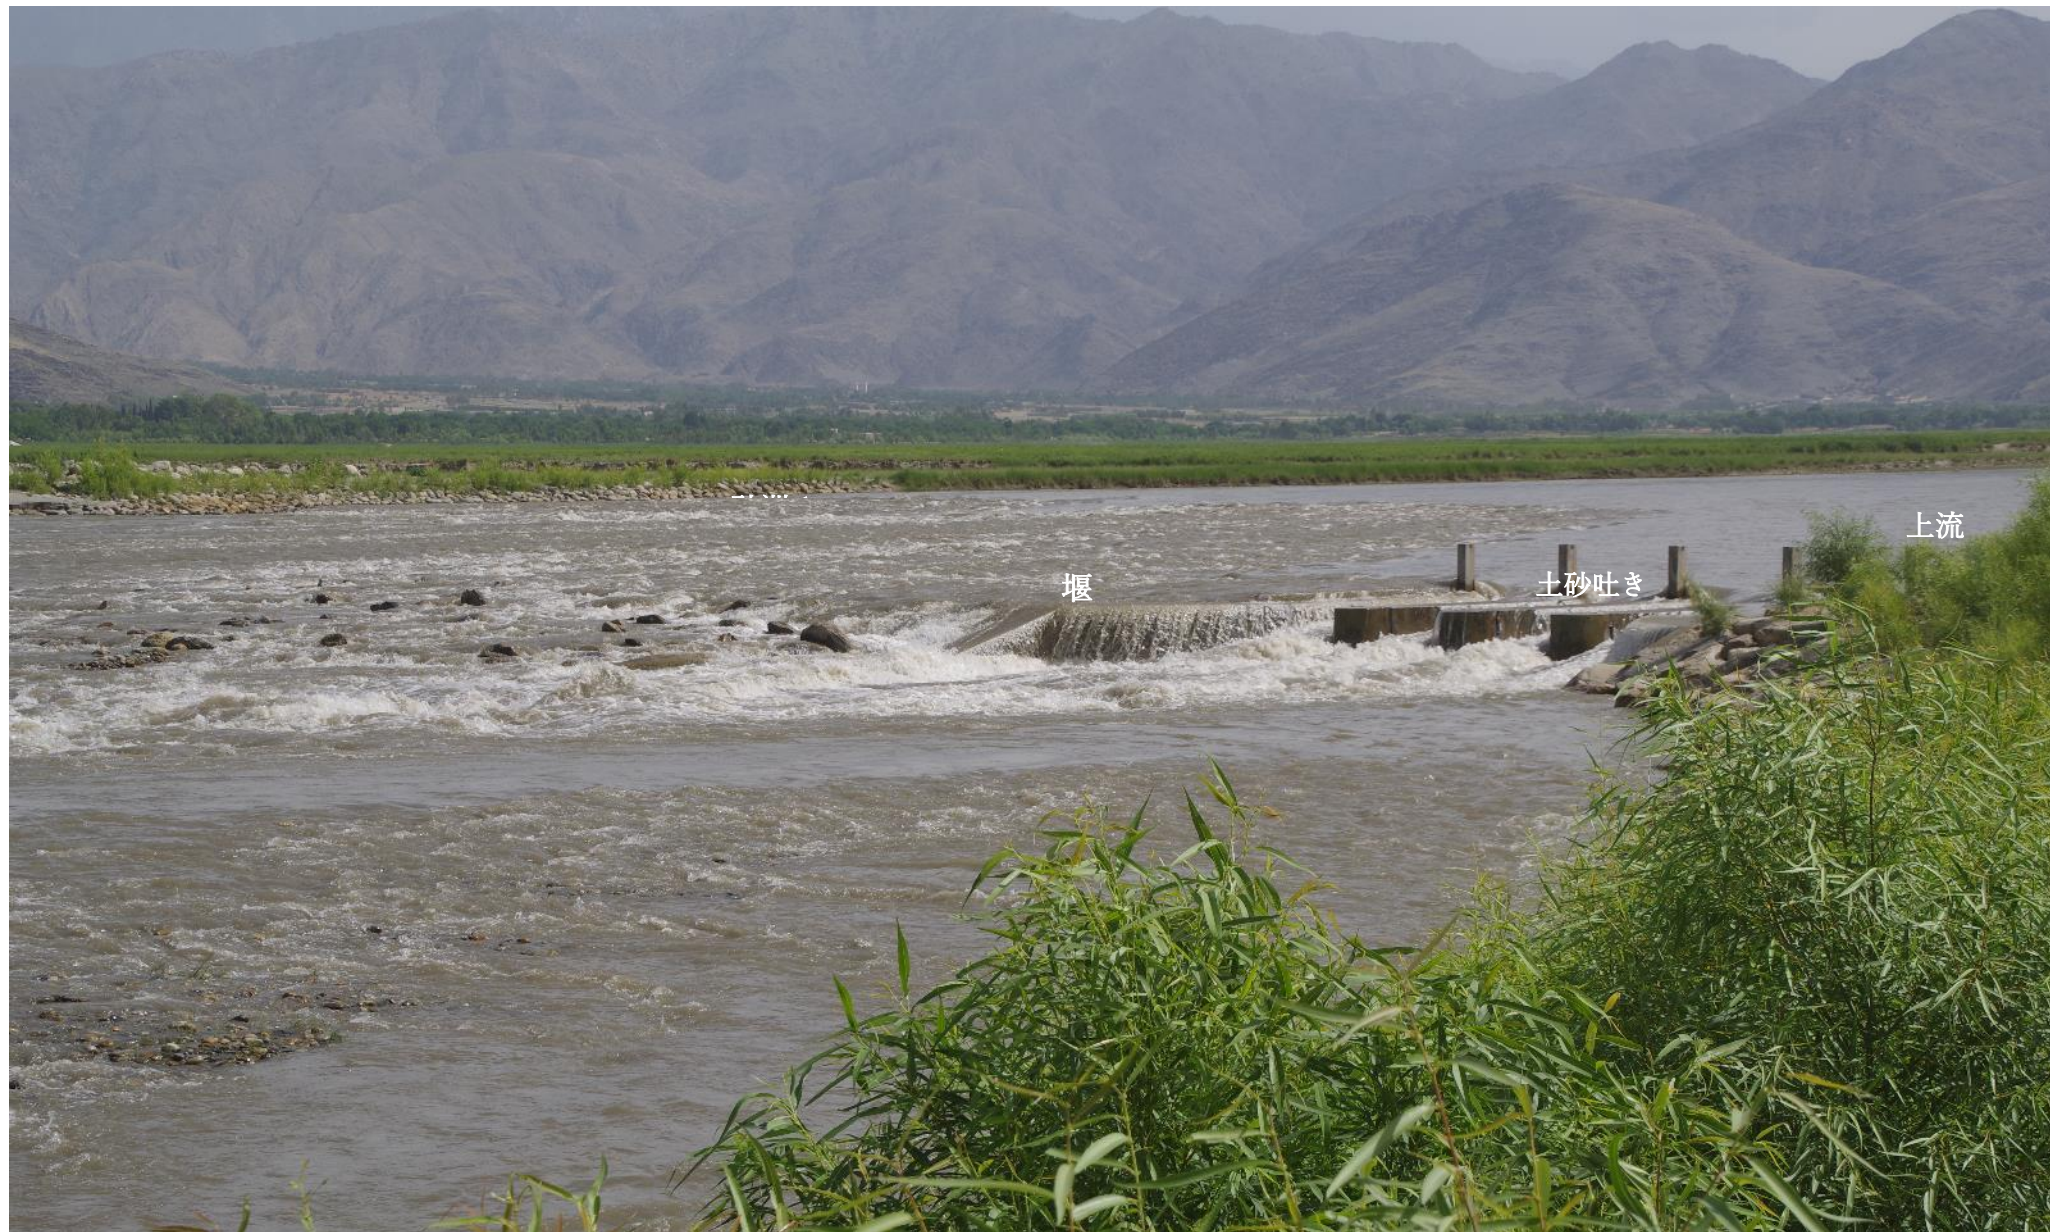
2018年5月2日（動画あり）

マルワリードⅡ堰を下流側から見る。カマ堰に比べて河道幅も広いうえに、落差も少ないので、より緩やかな流れだ。逆にマルワリードⅡ堰では土砂堆積も起きやすかったと思われる。土砂吐きが低い位置で急流となり、みお筋を導いて堆積が減った可能性がある（湯舟の栓）。今後の観察を待つ。
