福岡市能古島の地質災害

Geological hazard in the Noko Island, Fukuoka City

Suzuomi TOMITA and Takashi MIKI

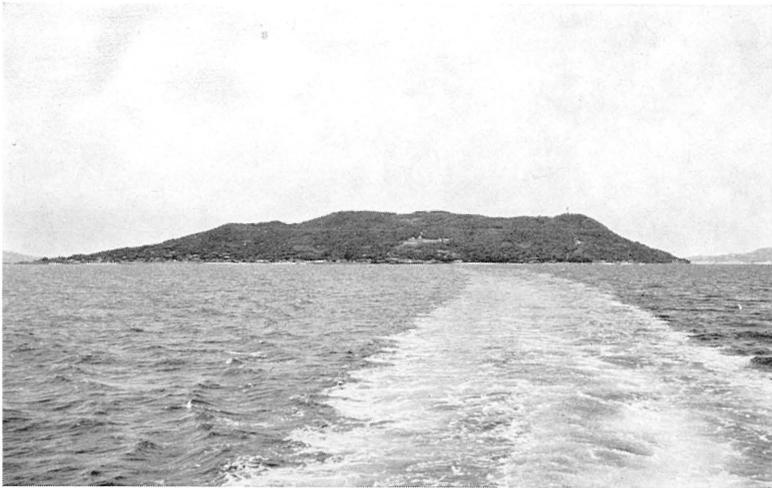
- 第 1 図 南々東からみた能古島
- 第 2 図 西海岸の崩壊状況。尾根型斜面の崩壊はすべて表層すべり。左側尾根の蔭に半ば見えるのは地這り型崩壊。手前の砂浜はかつて岩石海岸であった。
- 第 3 図 西海岸北部の海浜に押し出した崩壊土砂。岩塊はすべて玄武岩である。
