福岡市能古島の地質災害

Geological hazard in the Noko Island, Fukuoka City

Suzuomi TOMITA and Takashi MIKI

Abstract

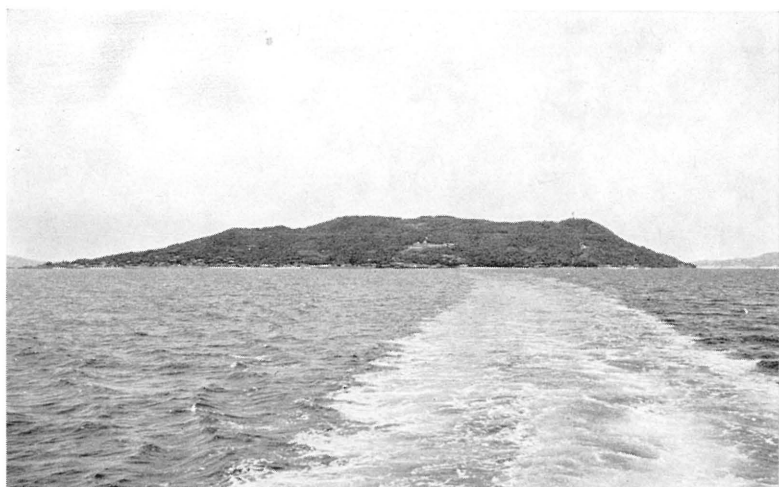
- 第 1 図 南々東からみた能古島
- 第 2 図 西海岸の崩壊状況。尾根型斜面の崩壊はすべて表層すべり。左側尾根の蔭に半ば見えるのは地這り型崩壊。手前の砂浜はかつて岩石海岸であった。
- 第 3 図 西海岸北部の海浜に押し出した崩壊土砂。岩塊はすべて玄武岩である。
