高気温つづき、河川水位ピーク

マルワリードⅡ流域全体で灌漑を開始、護岸工事は7 km地点（危険区域）に到着

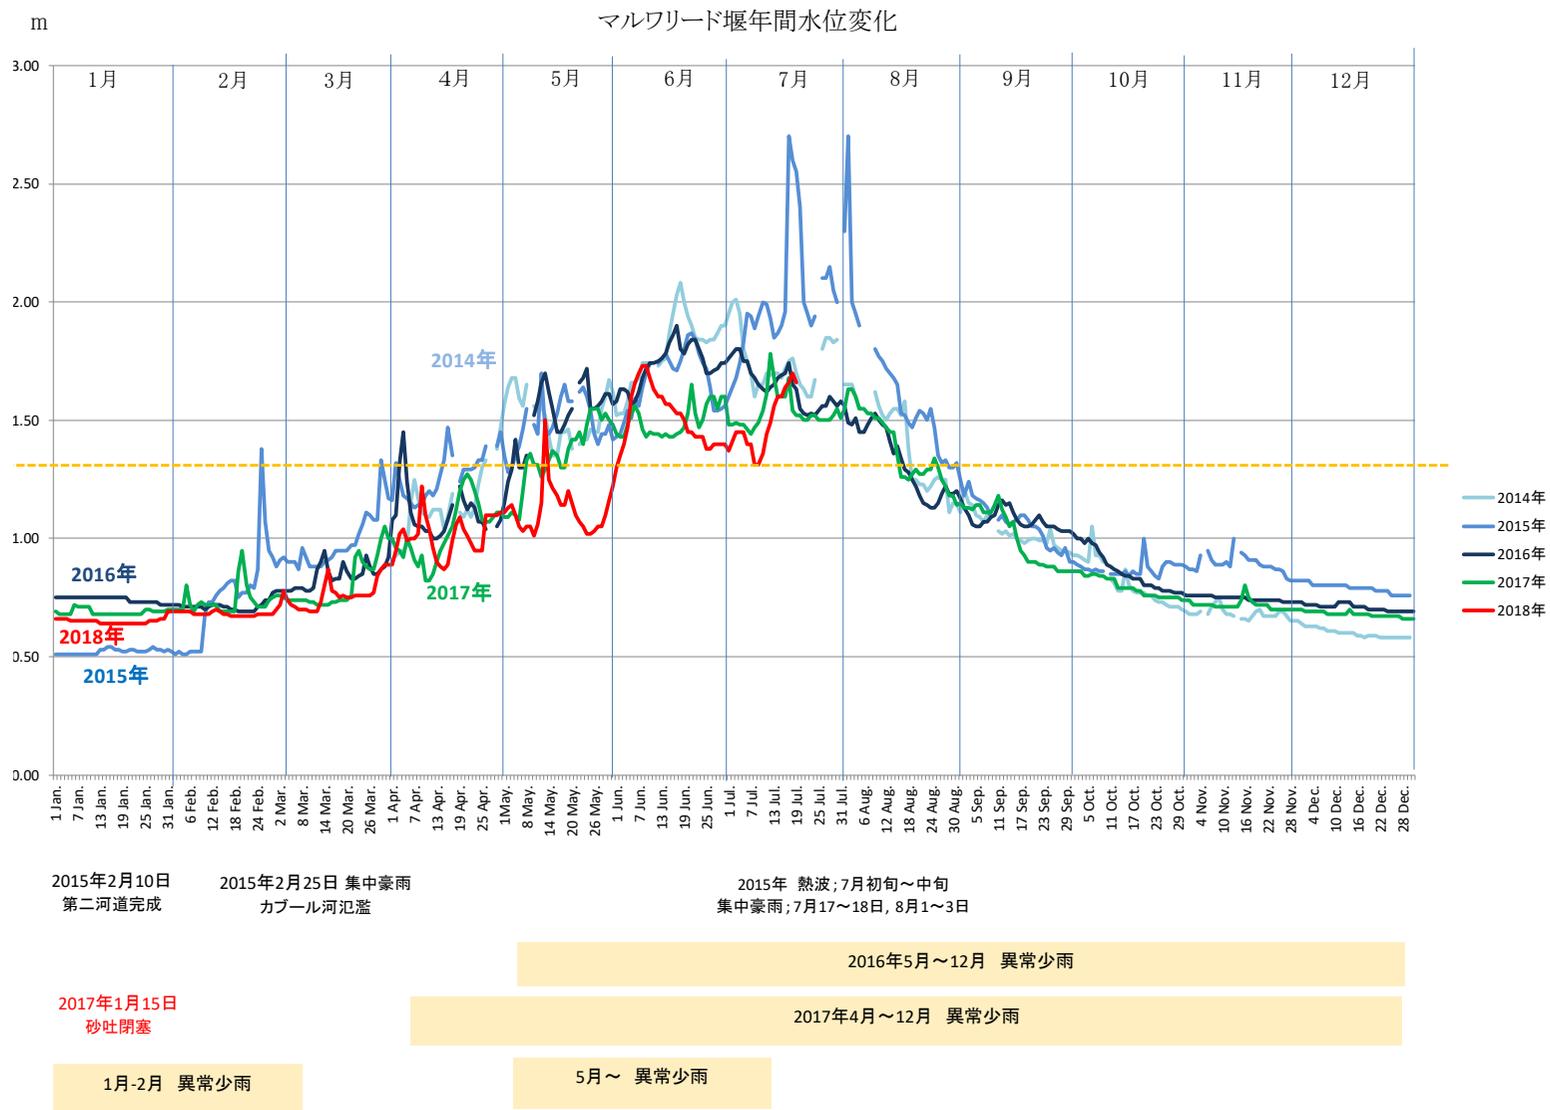
マルワリード堰の水位変化。2018年は例年と少し異なる動きがあり、引き続き観察中。増水がピークに達する7月まで水位変動が顕著なのは例年と同じでも、今年
は動揺の基線が低く、変動幅が大きい。おそらく、熱波に加えて二年続きの少雨で、解け出す雪が少ないことも関係している。

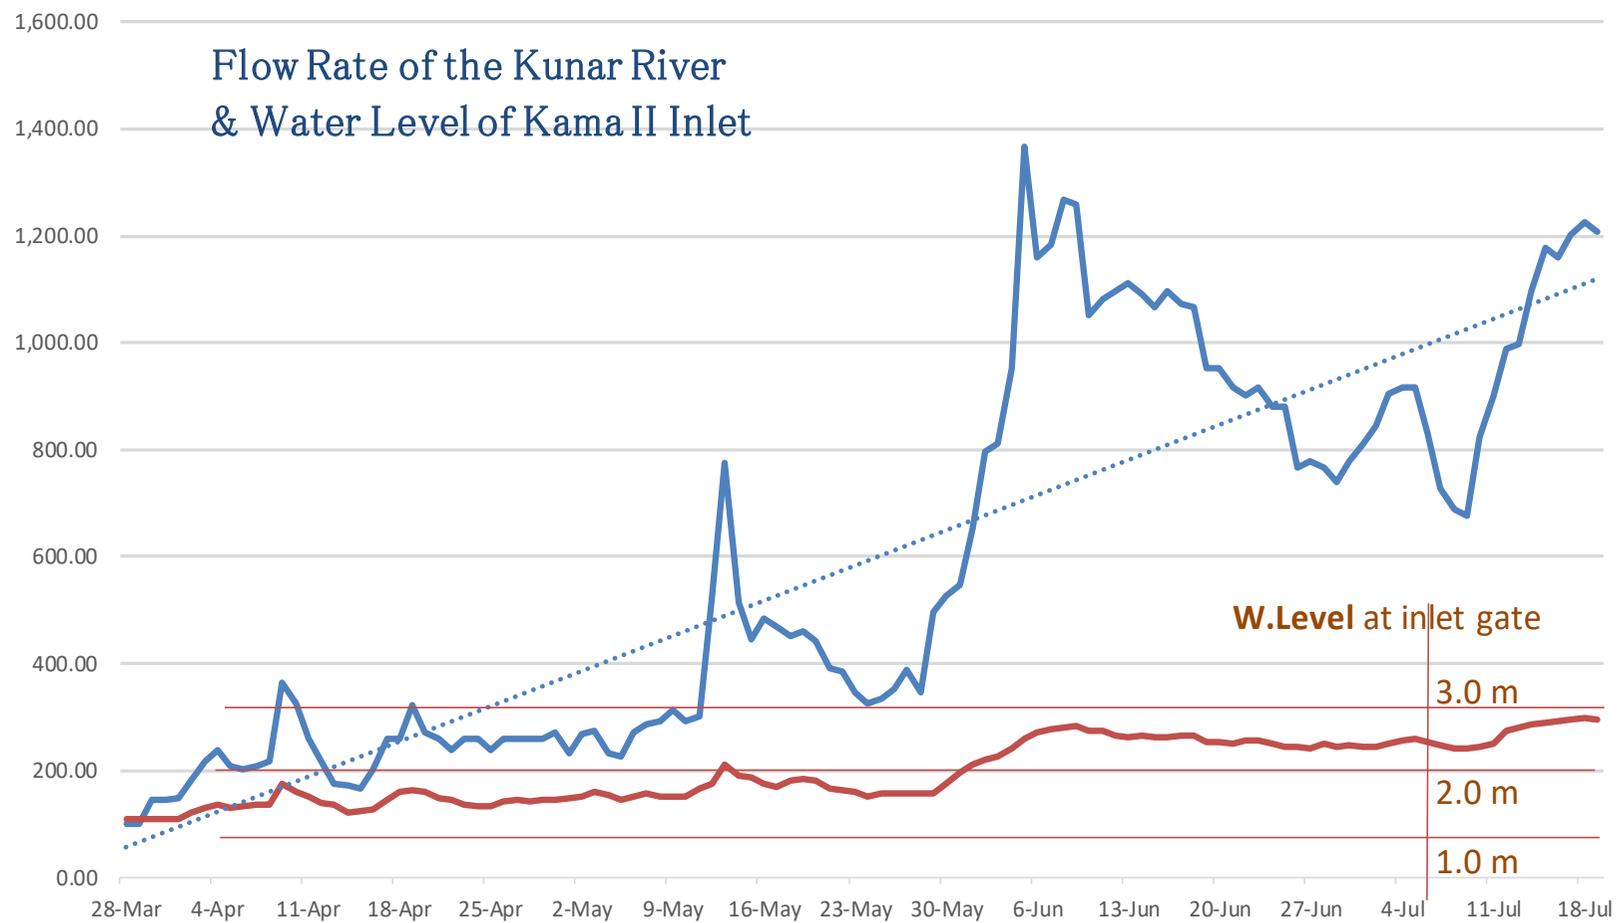
m³/sec. Flow Rate of the River

カマ橋で測量したクナール河流量とカマ第二堰の水位変化。6月初旬の 1400 m³/秒をピークに、変動しながら高めを維持している。時間的経過は水位変動と一致するが、動揺が大きい。

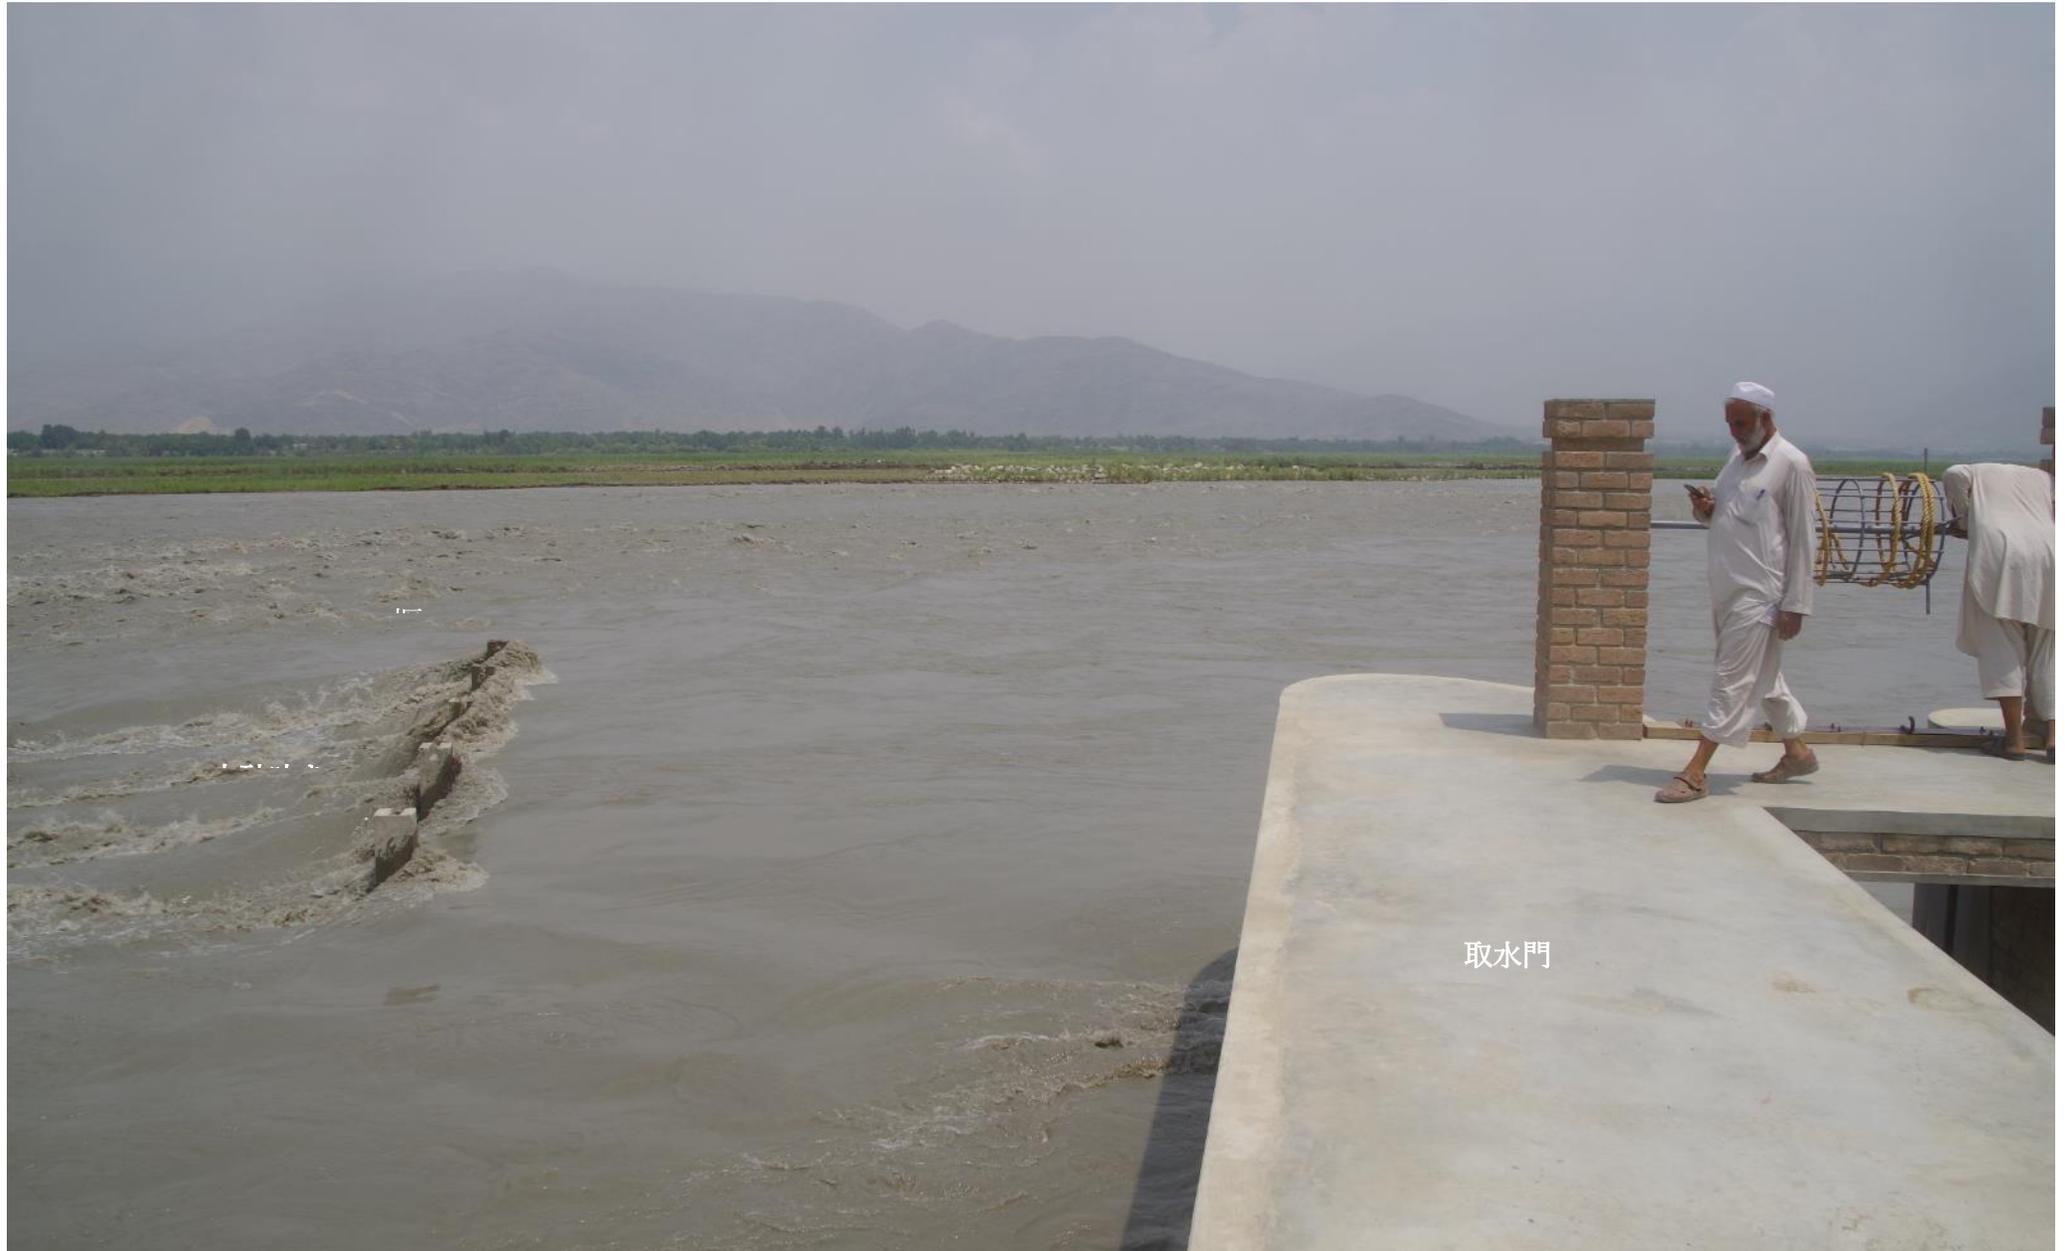
高水位期のカチャラ堰。6月に入ってから1.3~1.5mの水門前水位がつづく。夏期はこの程度が多すぎず、少なすぎず、安定して見える。河川敷の幅（対岸までの距離）は約1km、相当な流量でも堰上りは考えにくい。対岸の洗掘・浸食は殆ど見られない。堰の対岸側を緩傾斜とする作りは、岸辺を守る上で効果絶大。

2018年7月15日

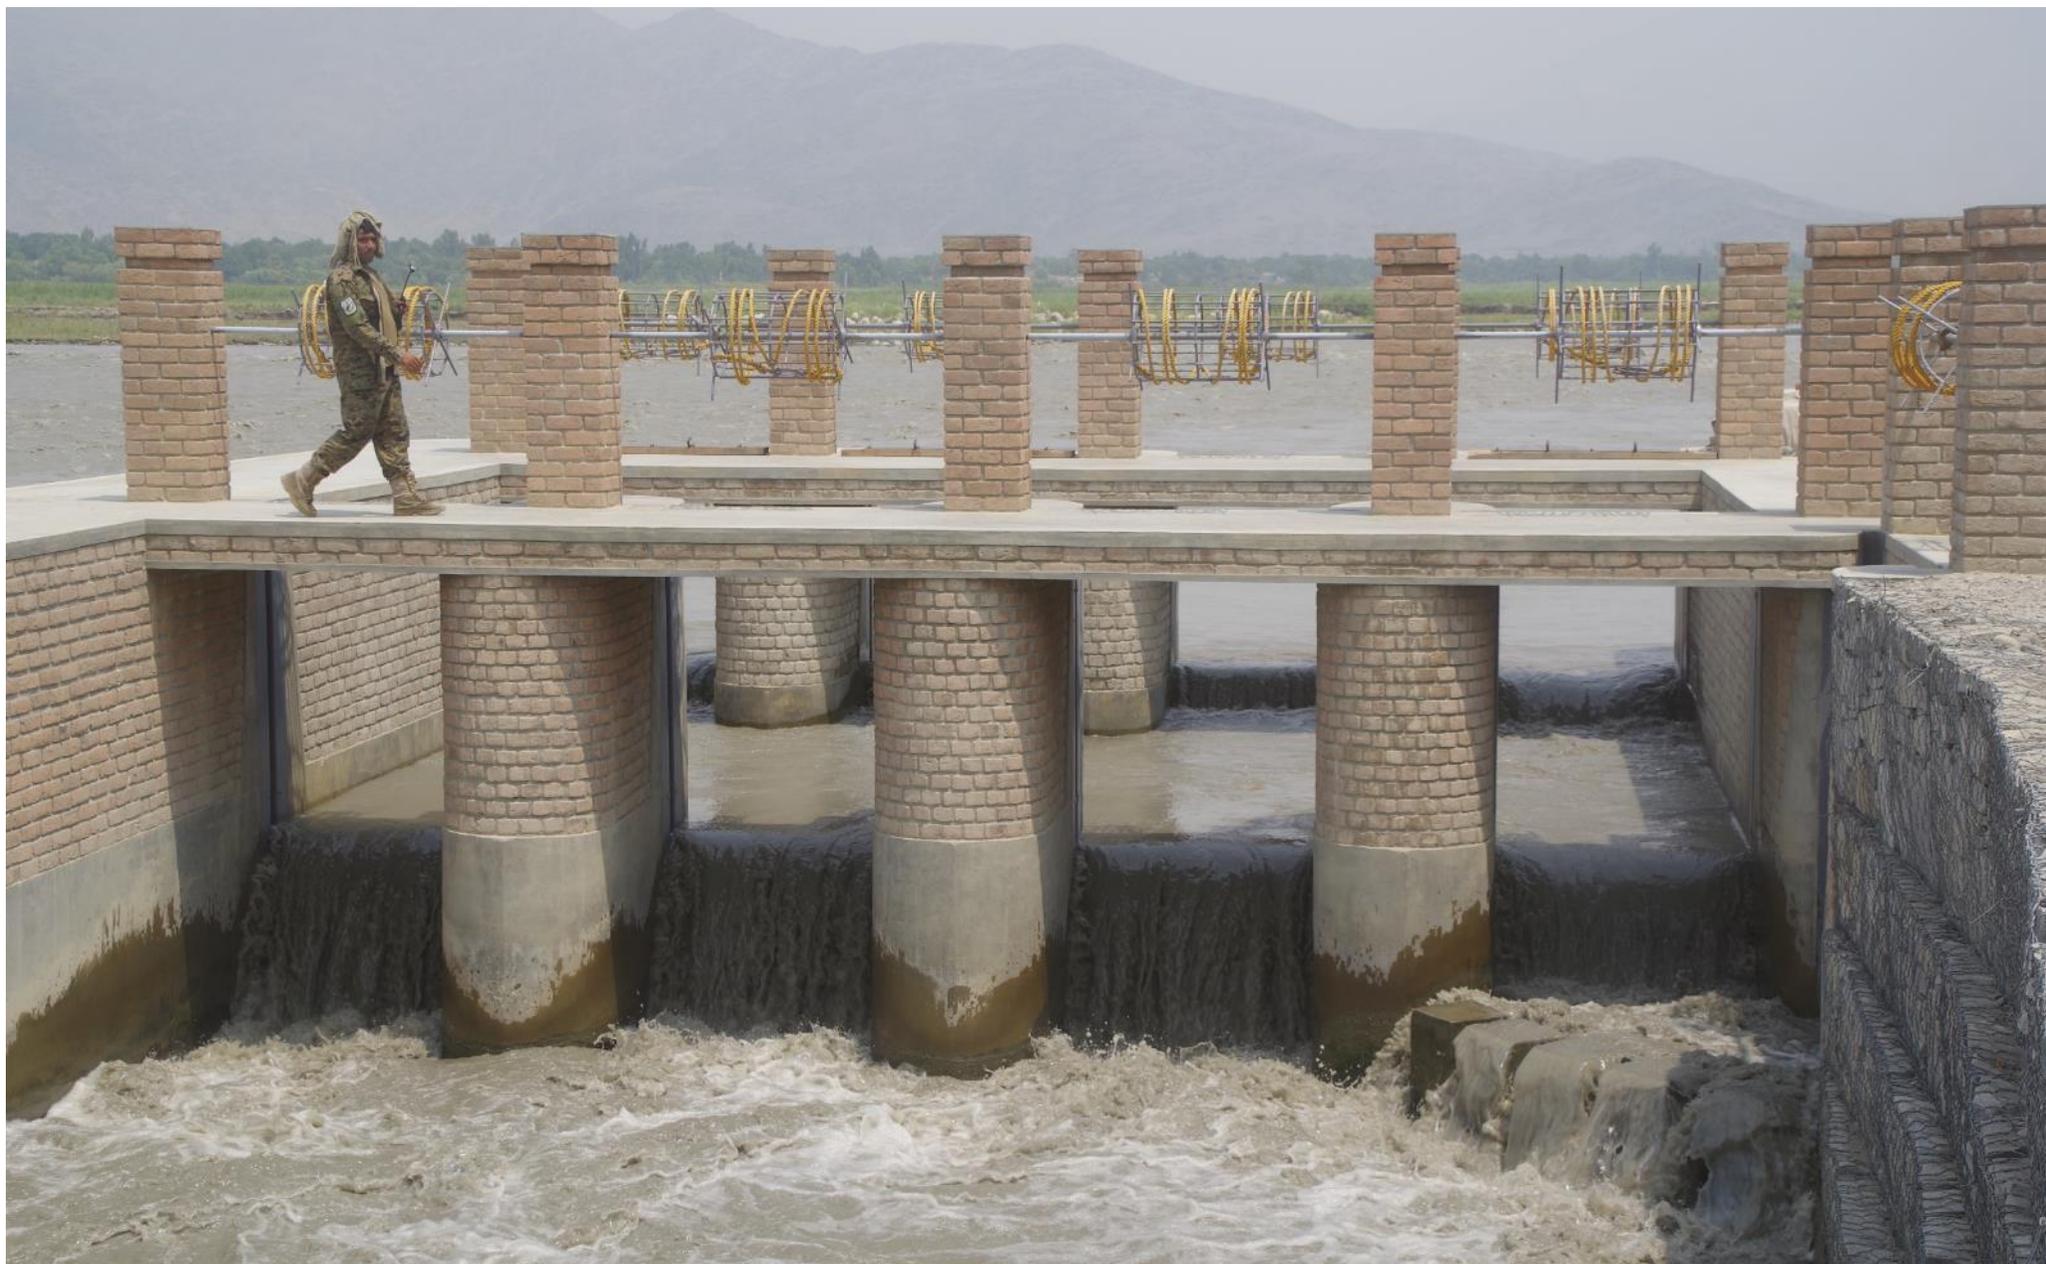
取水門

水門を下流側から見る。堰板の開閉は適切。取水直後の用水路内水深は 30~35 cmで、3.0~3.5 m³/秒の水量を送る。2018 年 7 月 15 日

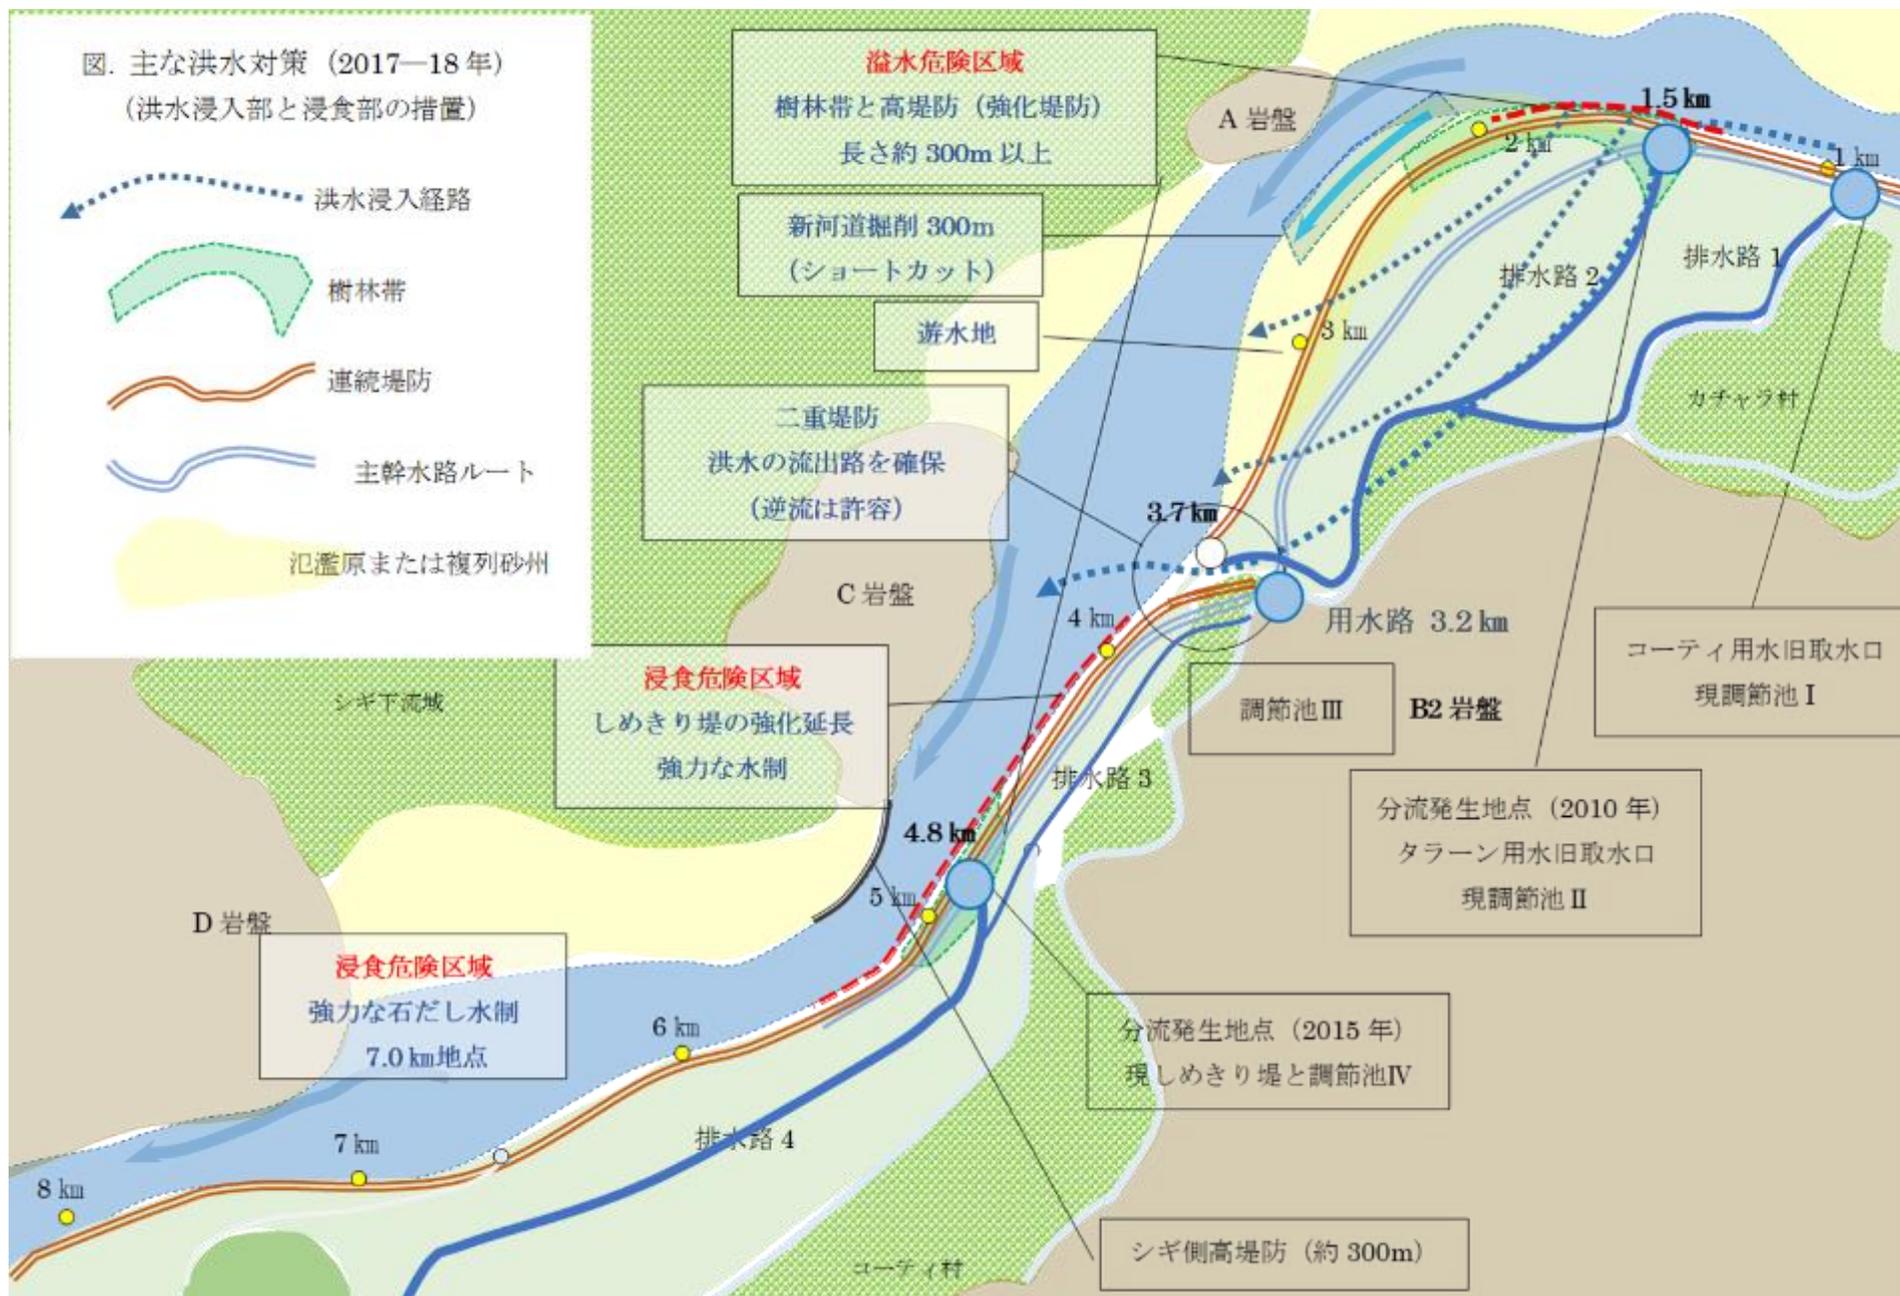
洪水対策地図。防災は分かりにくい点が多かったと思いますが、これが主なものです。不明の点はお尋ね下さい。

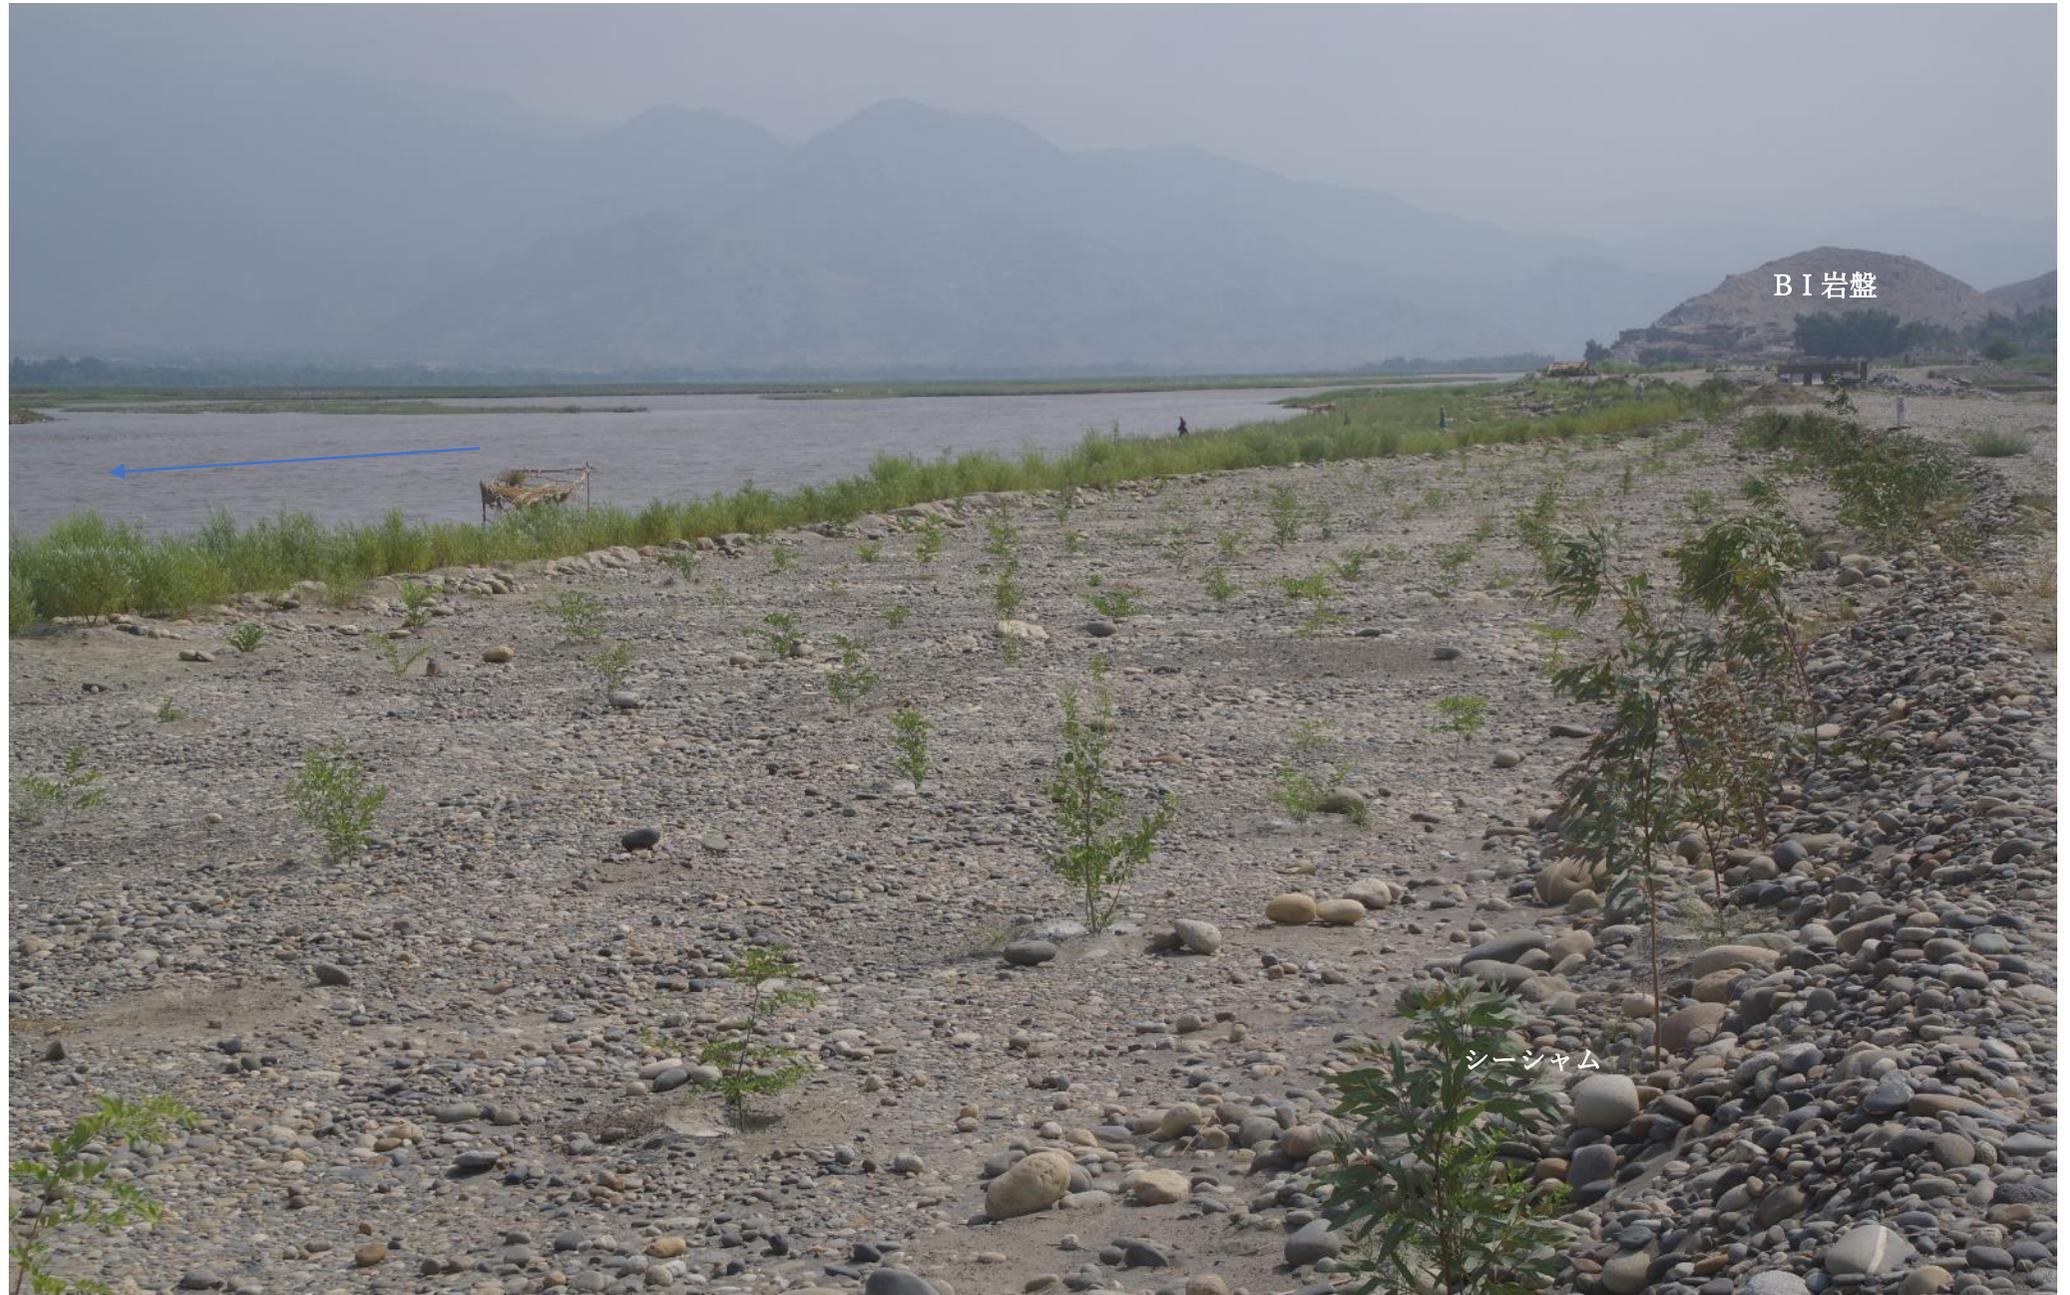
川側斜面に沿う樹林帯はシーシャムを採用している。マメ科の高木で川沿いに自生、岩盤にはりつくように根を張る落葉樹。木質は極めて固い。成長してから間伐し、樹間を調整する。12月に植樹したものは寒気で全滅、2月に植え直して、ほぼすべて活着した。2018年7月15日

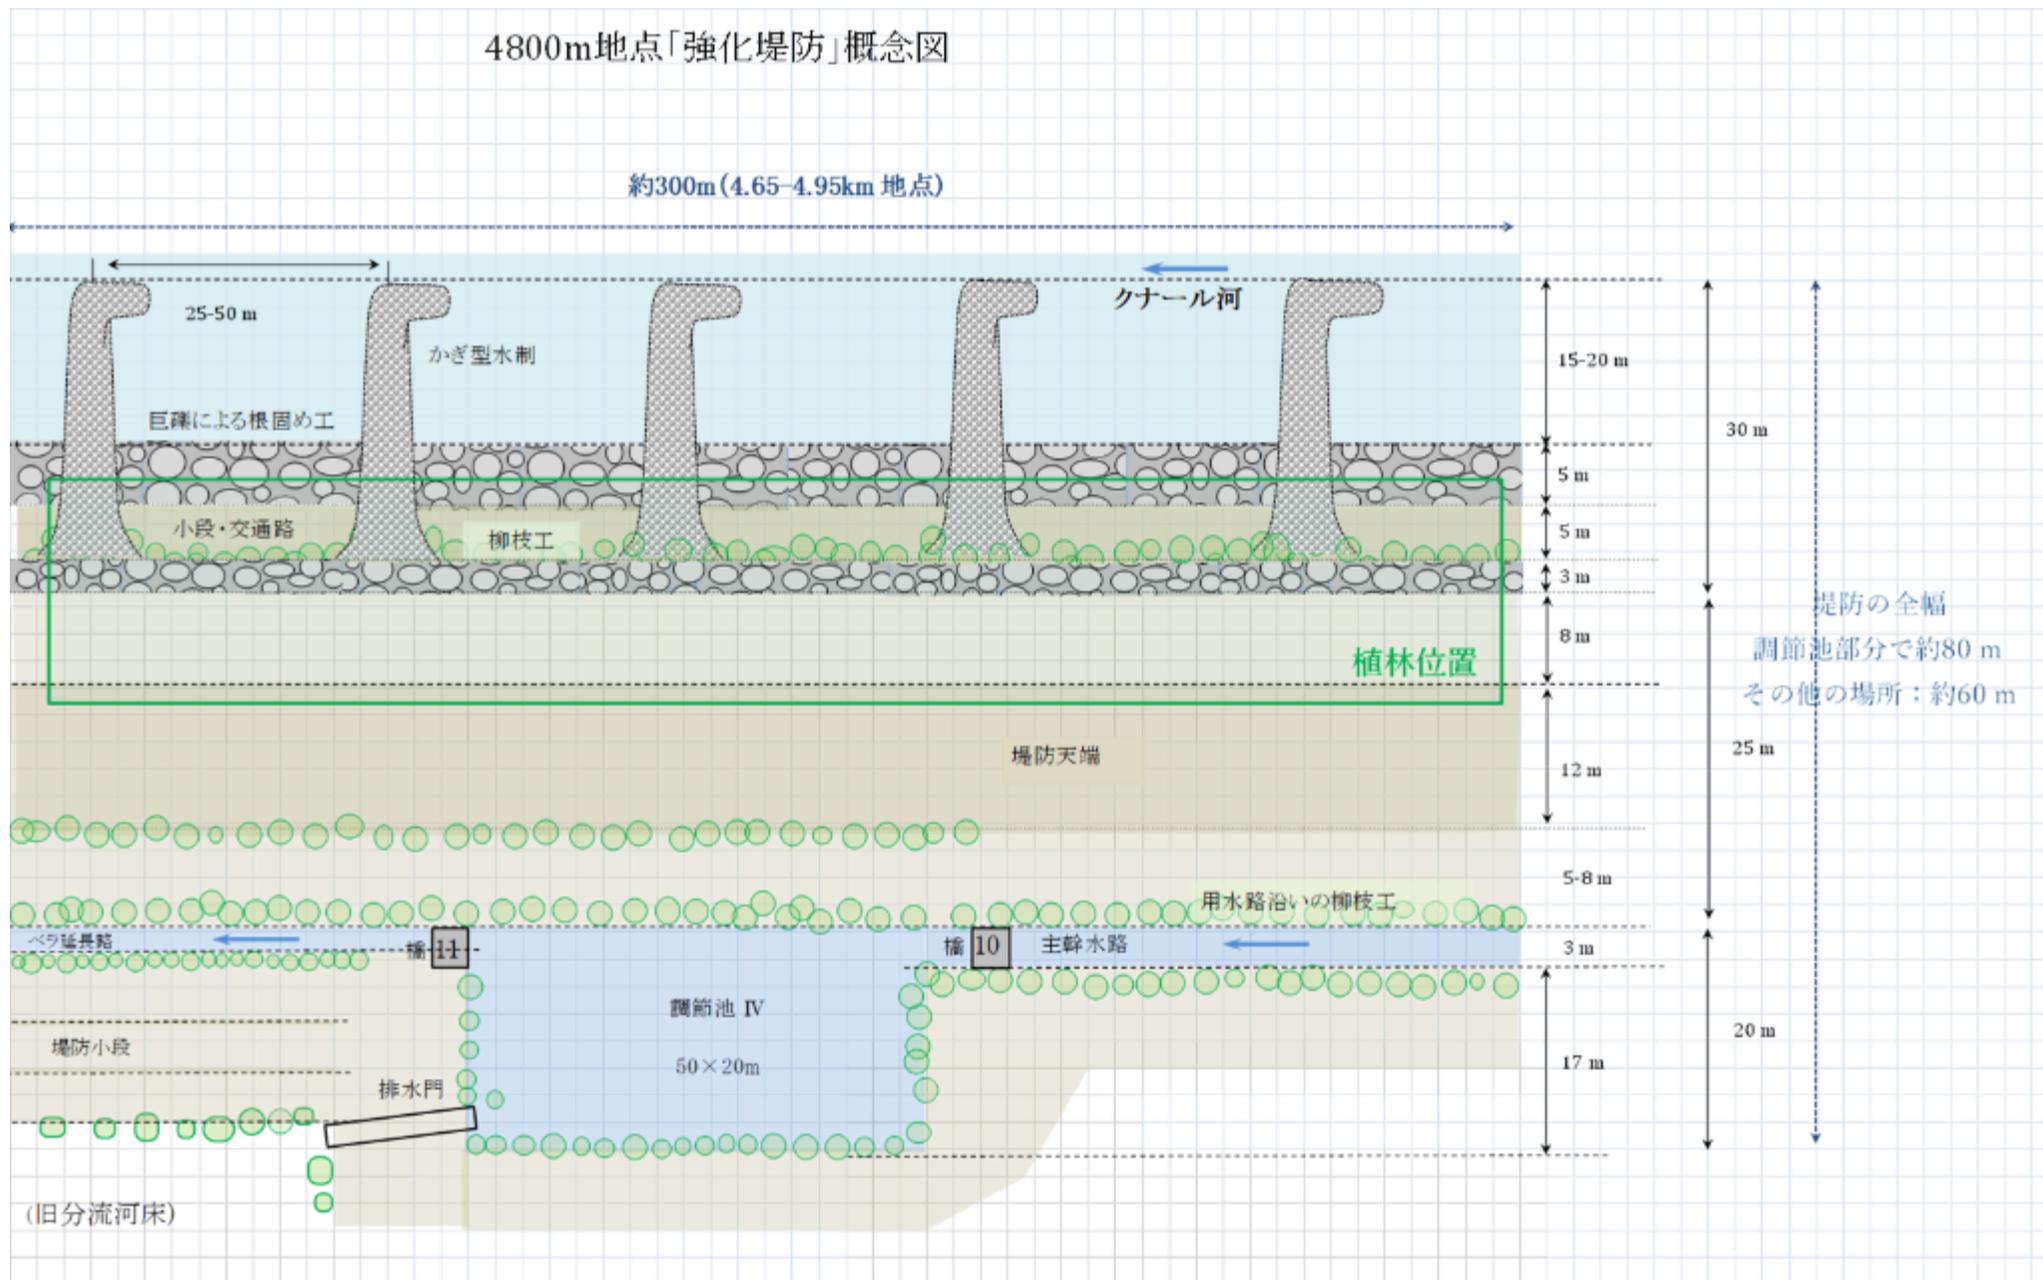
BI 岩盤

シーシャム

調節池IV付近の強化堤防も類似の作りだが、溢水よりも侵食対策に重きが置かれている。
