護岸 4800m地点「強化堤防」概念図

第二期は 8.5 km の堤防完成が最大の工事で、特に 6~8 km の脆弱な河岸の浸食防止、ミラーン対岸の河道整備によるミラーン堰の安定が大きなものになっている。また、川沿いの樹林帯設置も続けられる。

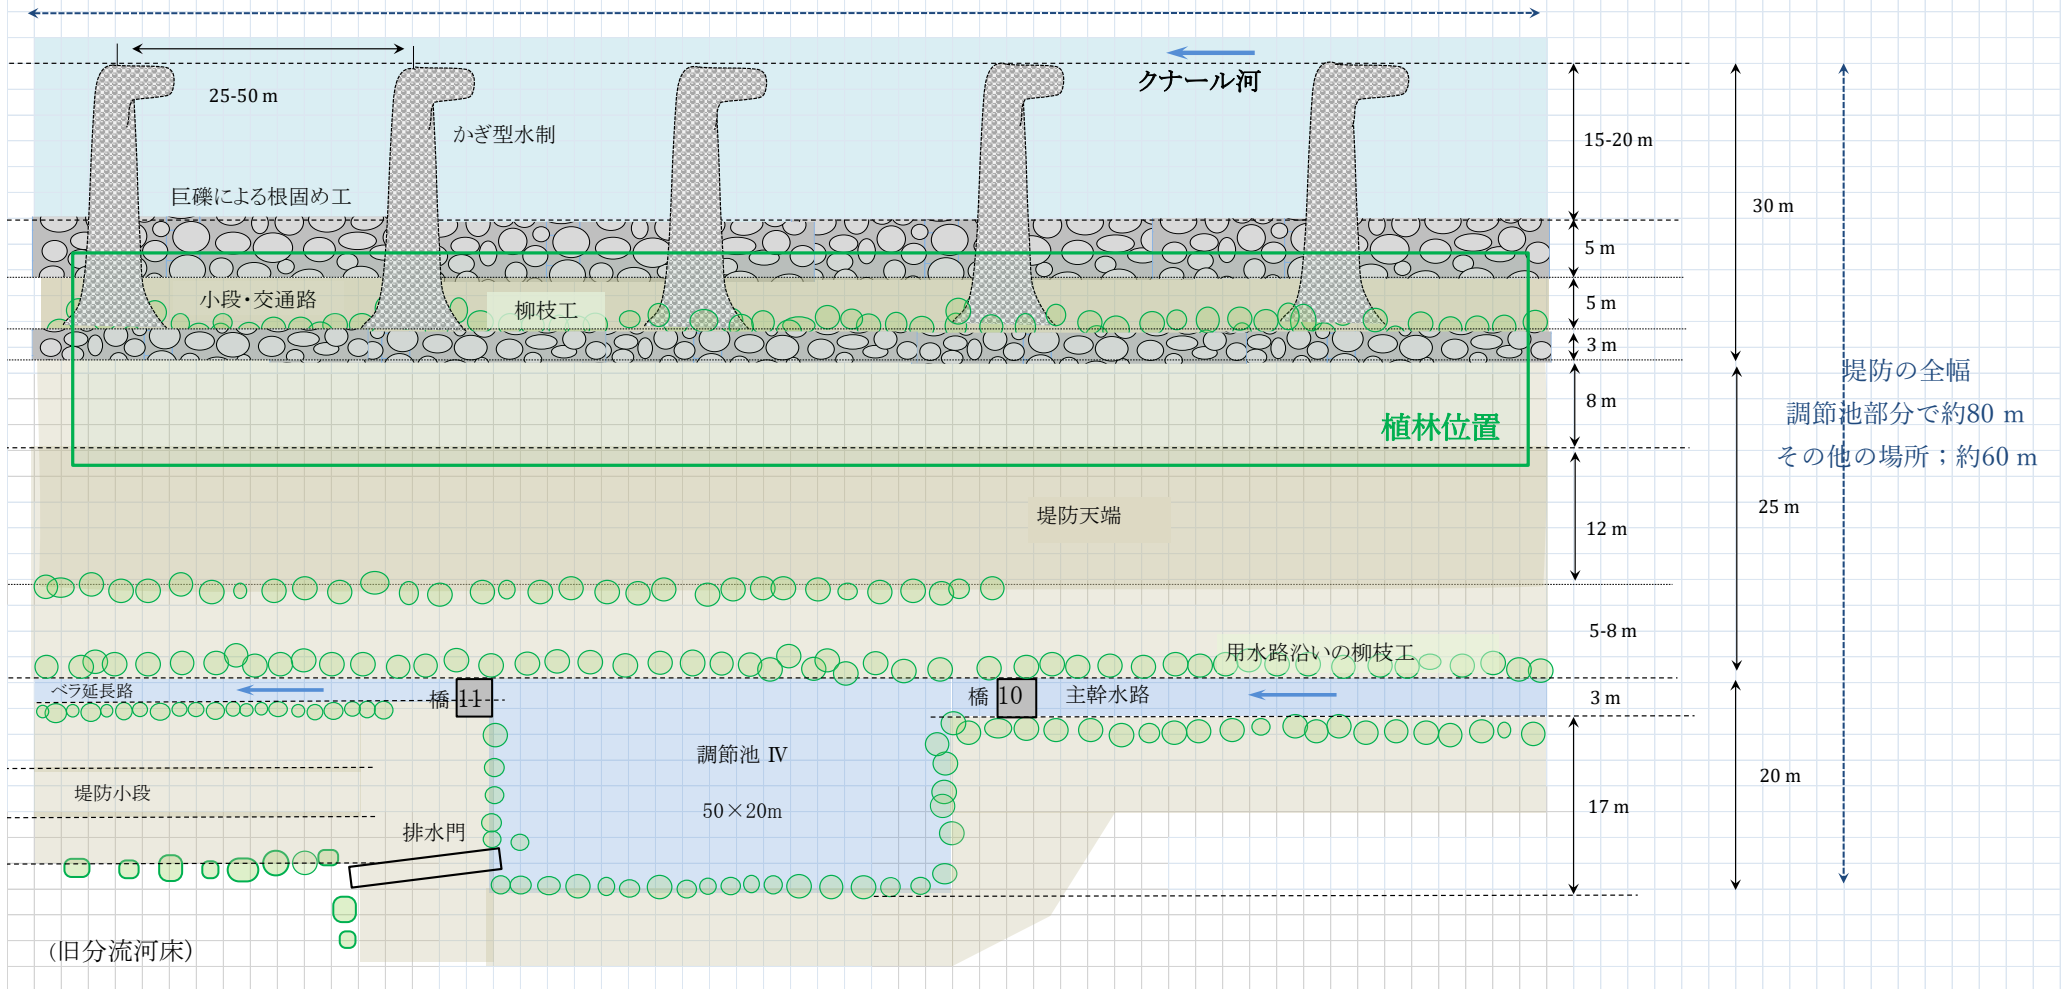
約300m(4.65-4.95km 地点)

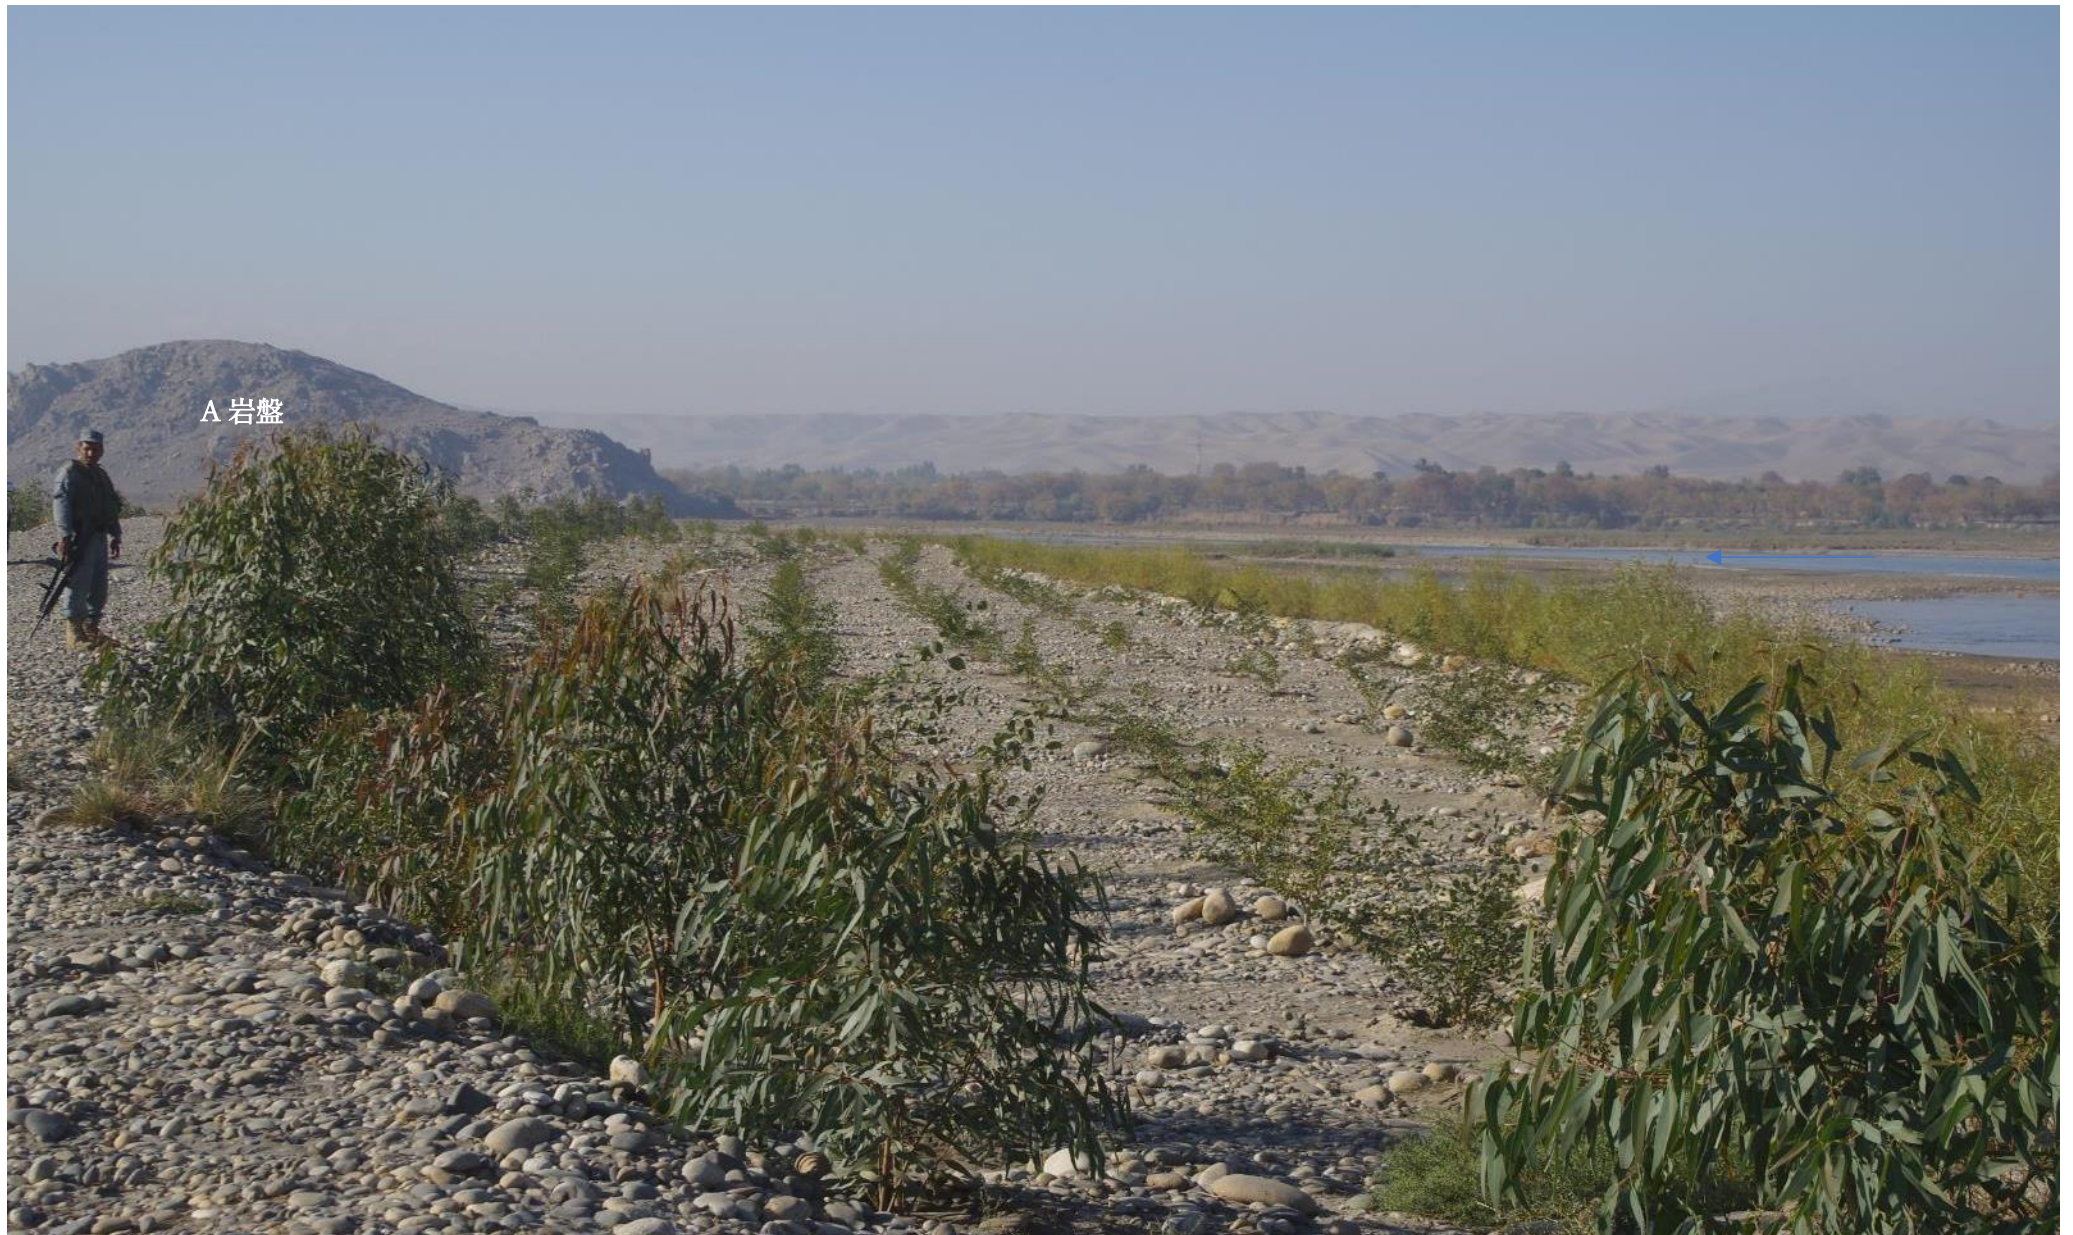
今年2月に強化堤防（1500m地点）の川面に移植し直したシーシャム850本が活着している。（昨年、11月に植えて失敗した。）今年は流域全体で約3000本が移植される。ユーカリは捨てがたい点もあるが、他の植生とのバランスを長期的に考えると、やはり土着の固有植生が良い。樹林帯は洪水対策であるが、「川沿いの自然林復元」も、今回の大きな楽しみの一つ。2018年12月1日

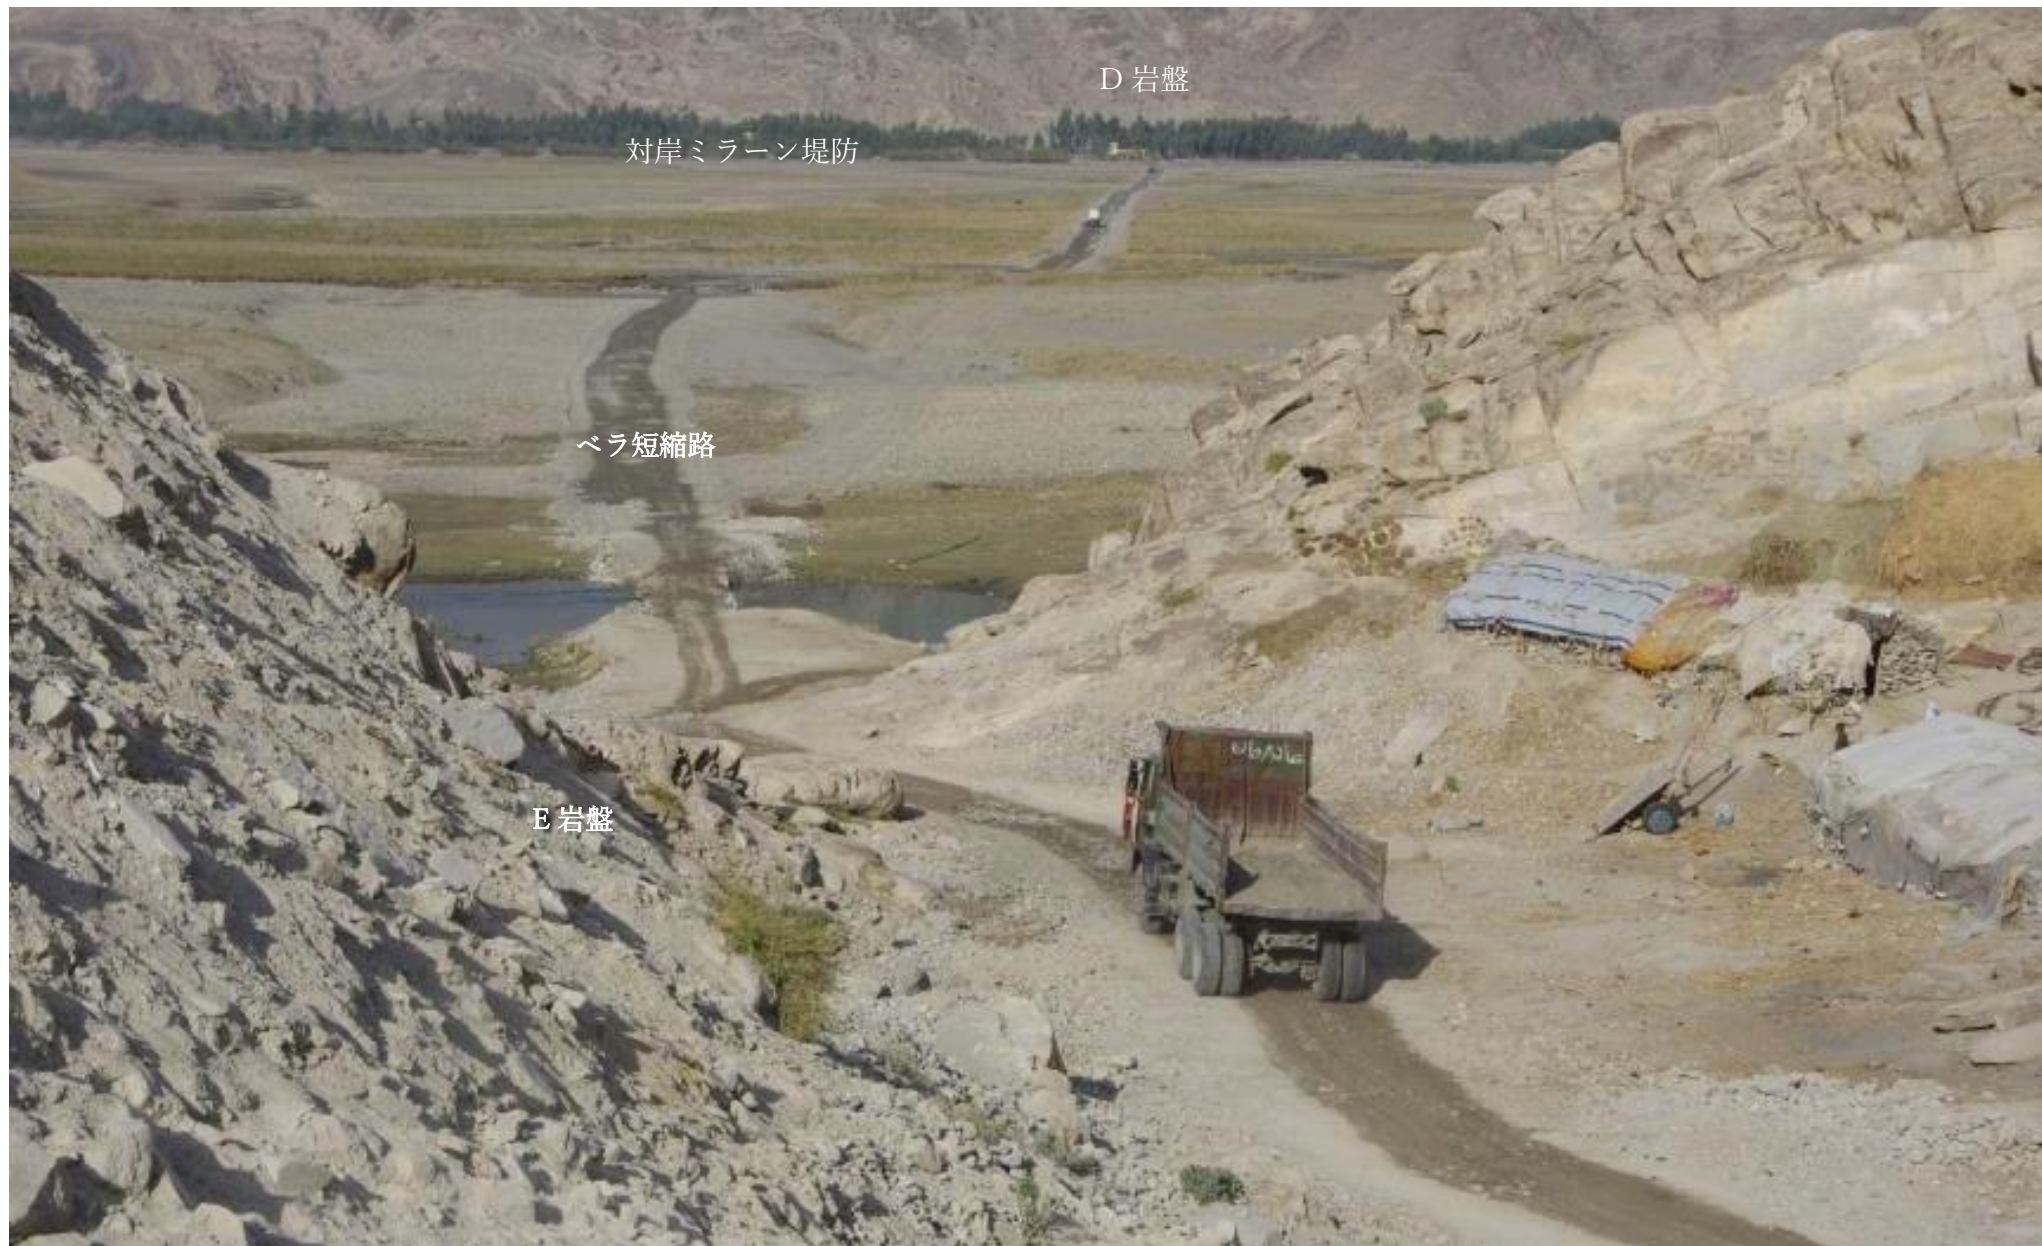
E岩盤側からベラ短縮路を見る。約2km、急な崖を下るが危険なものではない。これによって今後二年間の交通路を確保、負担を著しく軽くした。
2018年11月21日（職員撮影）

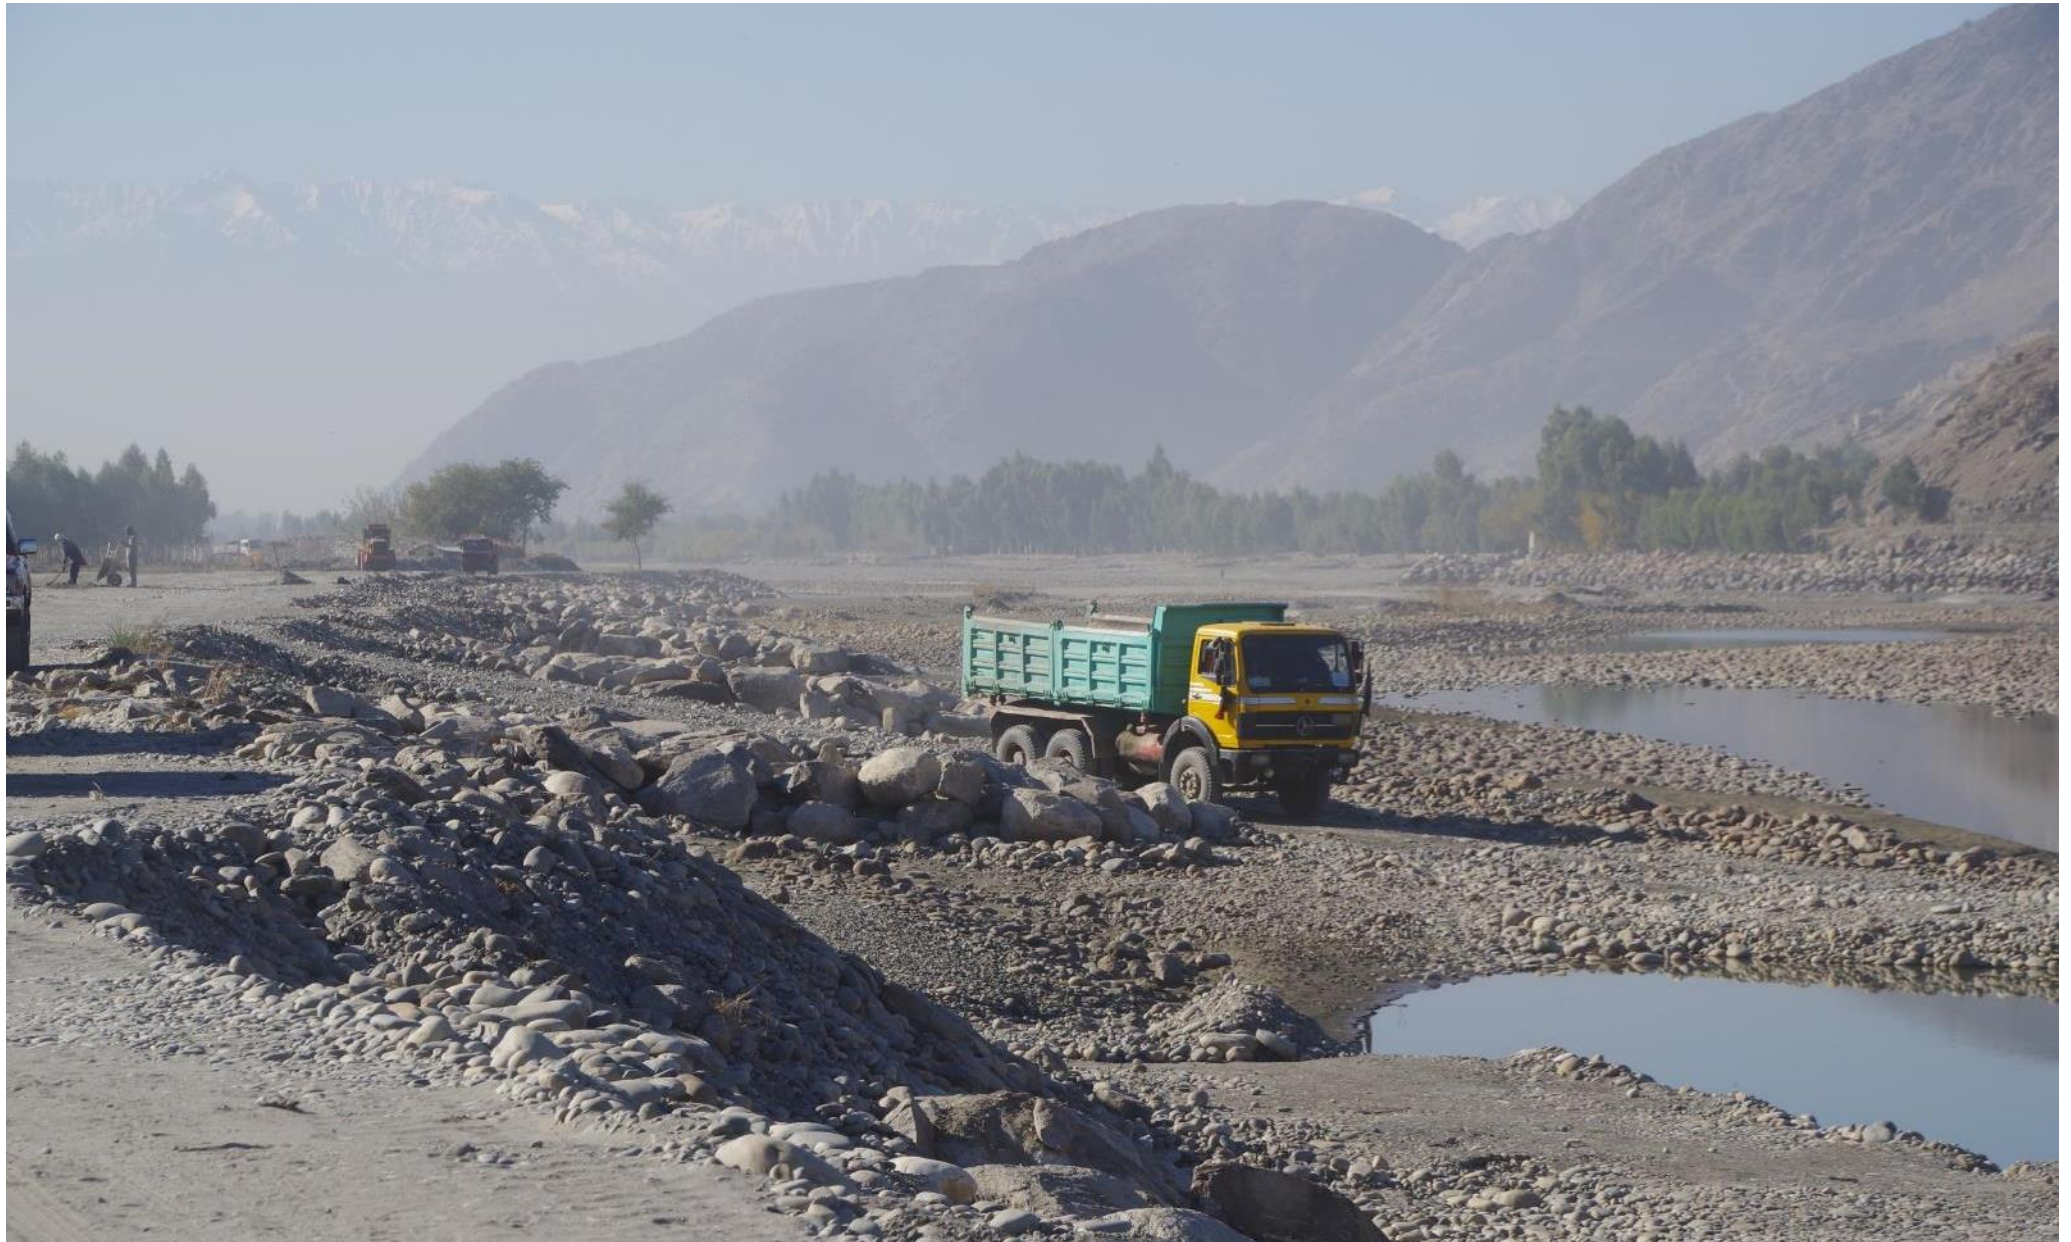
最も手を焼いた6~7 km区間の堤防造成が、終局にさしかかっている。同部は旧ベラ取水口に当たり、度重なる洪水進入、浸食で河岸線が著しく後退して荒れ果てていた。湾曲部を埋立て、厚く堤体を取り、水制による根固めを施したもの。屈曲河道はショートカット（約300m）で直進させ、川を中心をとるように導いている。
2018年12月4日

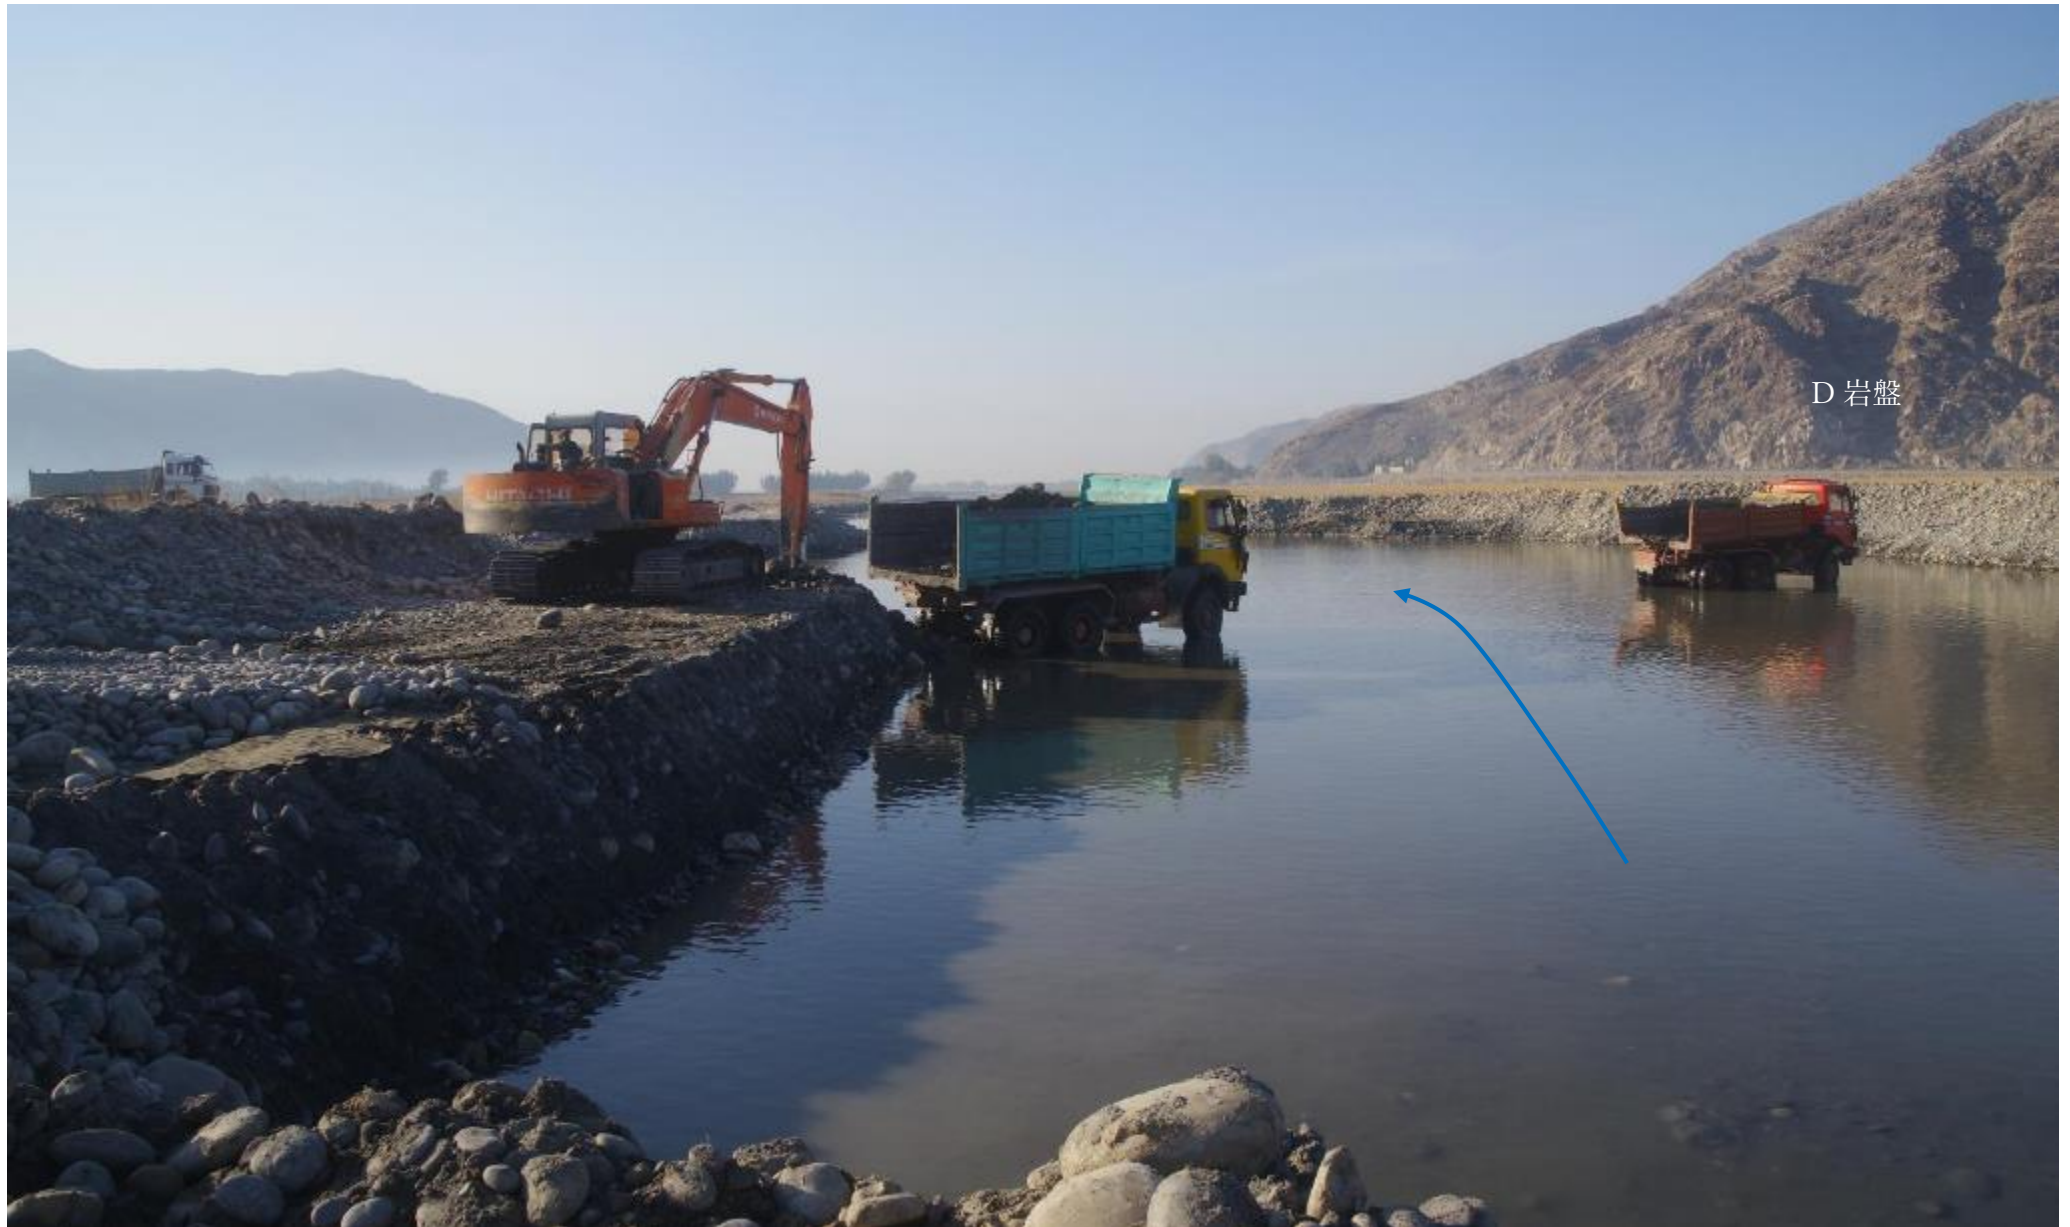
6～6.5 km地点のショートカット掘削。10月初めから二カ月をかけて掘り進めてきたもの。大粒径の玉石は頑丈で腰が強く、堤防の造成に使われる。
2018年12月5日

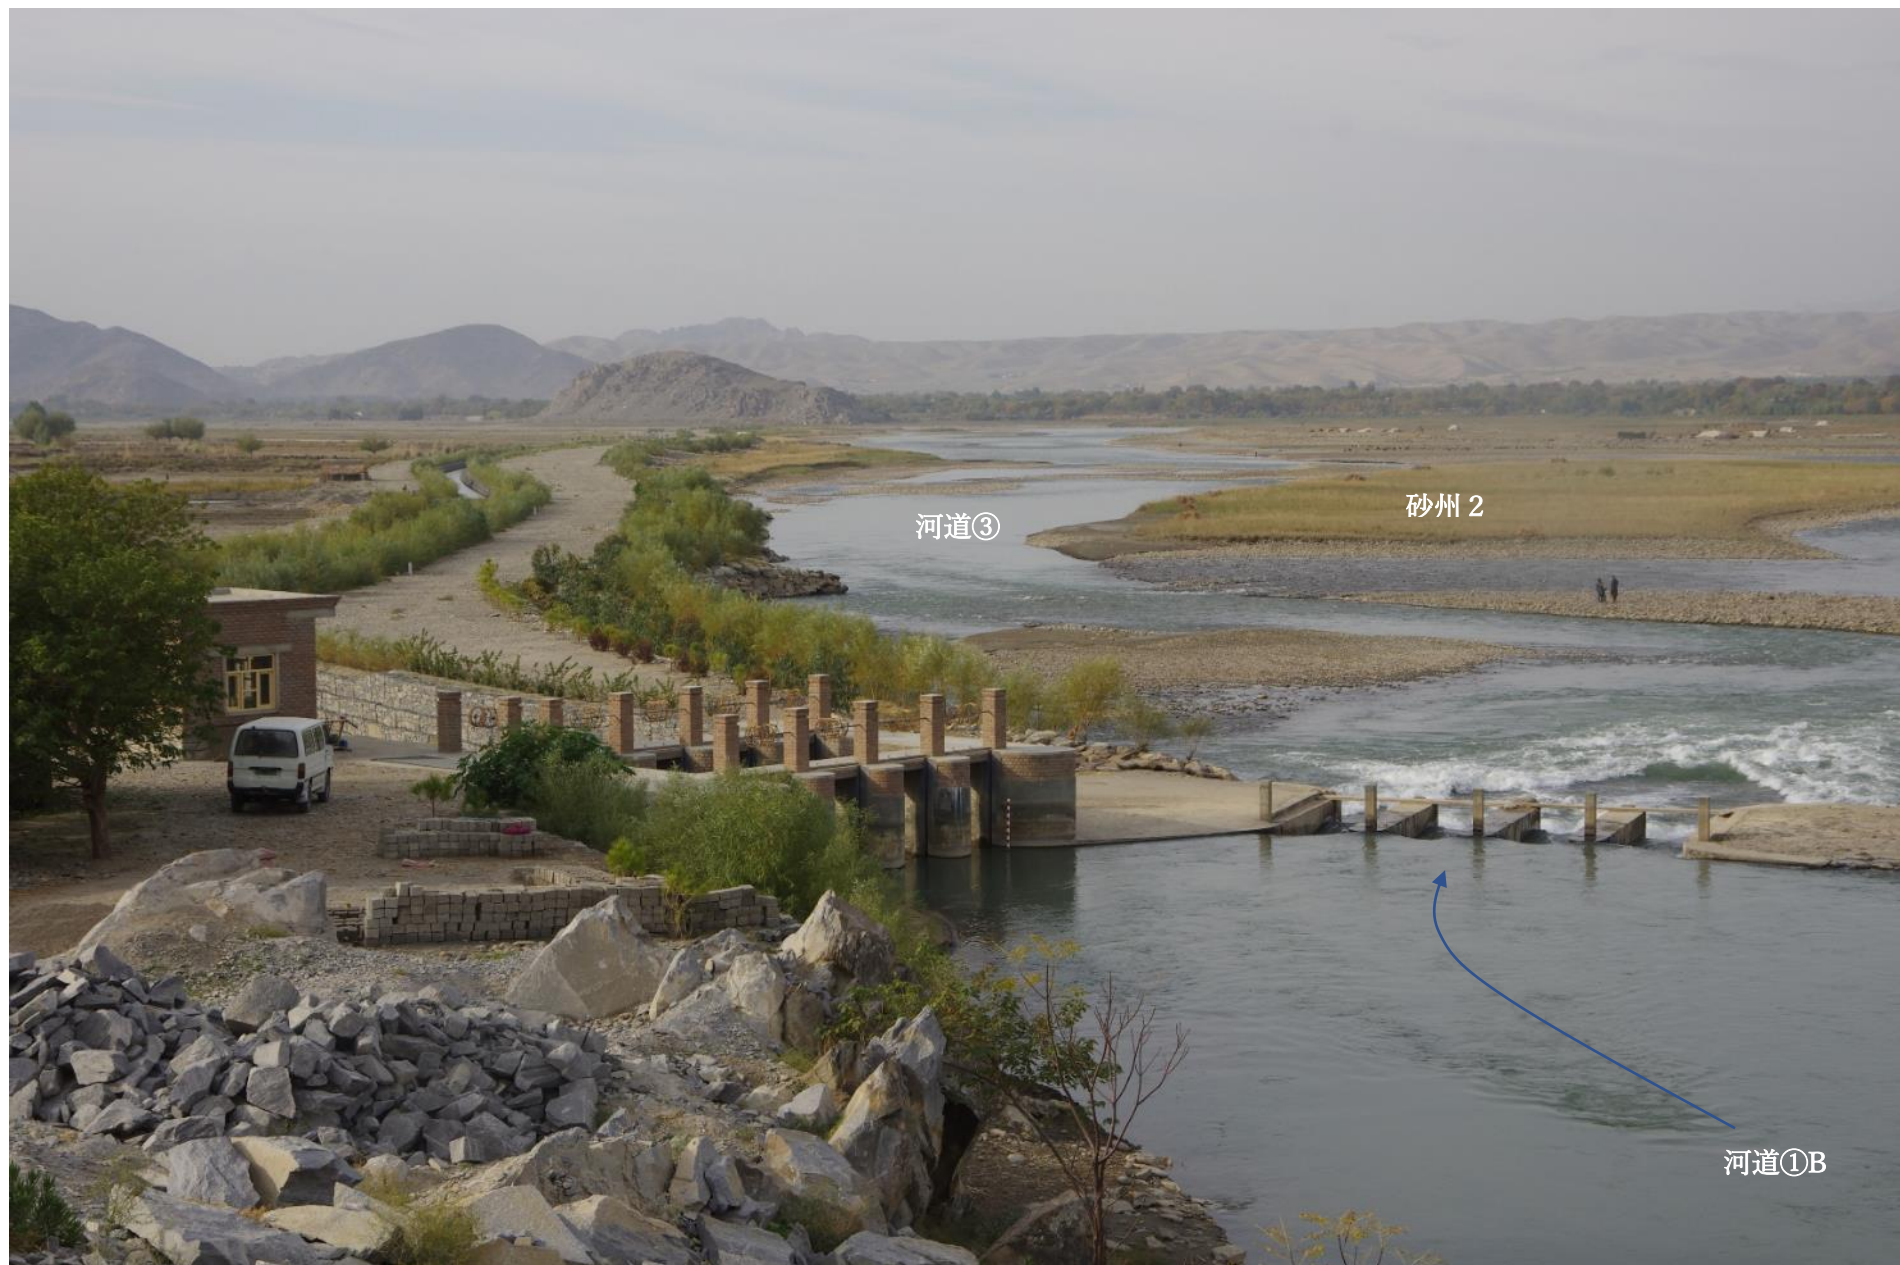
低水位期のカチャラ(マルワリードII)堰。造成から二年、ほとんど改修は行われていない。干ばつが至る所でささやかれる中、カチャラ、コーティ、ベラ、タラーンの4か村は別天地となった。堰はこれまでのどの堰よりも完成度が高く、カマ堰改修に活かされている。2018年11月21日(職員撮影)

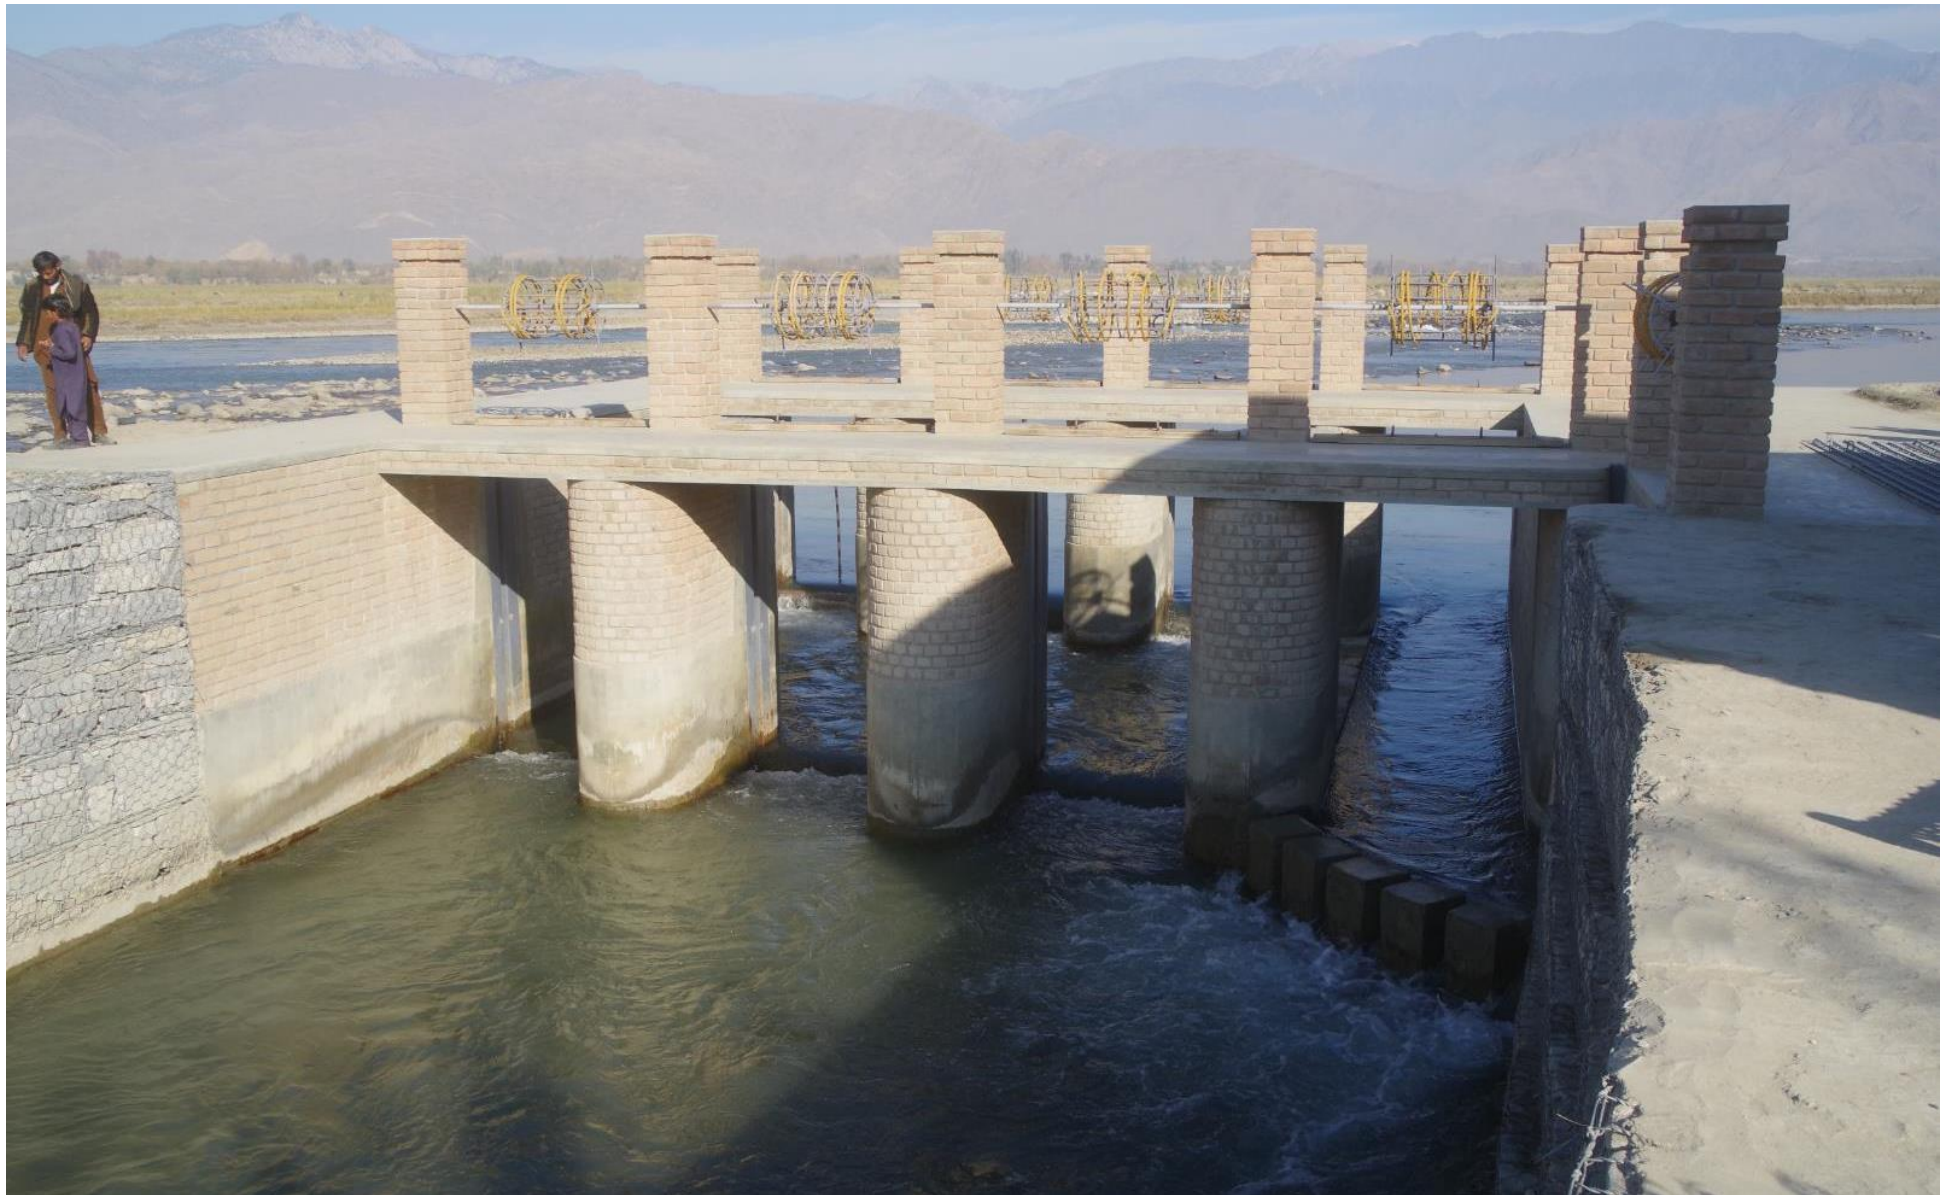
同水門を下流側から見る。取水量は $2\sim 2.5 \text{ m}^3/\text{sec}$ で、十分なゆとりがある。また、ふた夏の増水期を経て、用水路内の土砂堆積は皆無であった。
2018年12月1日
