矢部川における農業水利の歴史的考察：2. 河川災害と利水

矢部川における農業水利の歴史的考察

2. 河川災害と利水

Histories of Agricultural Water Management at Yabe River 2. Flood damages and agricultural water utilization

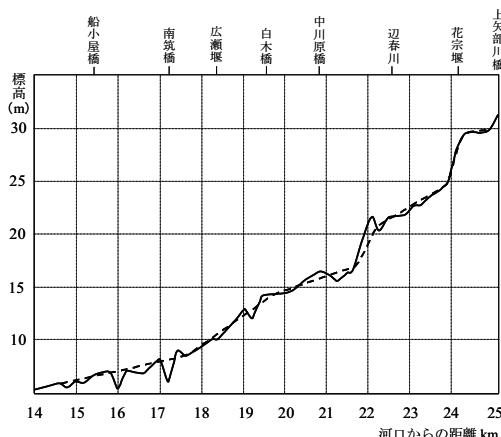
図1 河床勾配図
(経済企画庁国土調査課, 1968)

上矢部川橋、船小屋橋間の河床勾配の変化点を図1より見ると、上流より、星野川合流点、花宗堰下、中川原橋上流1km地点、南筑橋上流は変化率が負になる遷緩部である。大正10年の洪水では、津江、馬場、柳瀬、溝口とこの遷緩部に相当する地区の破堤が顕著であるように見受けれる。

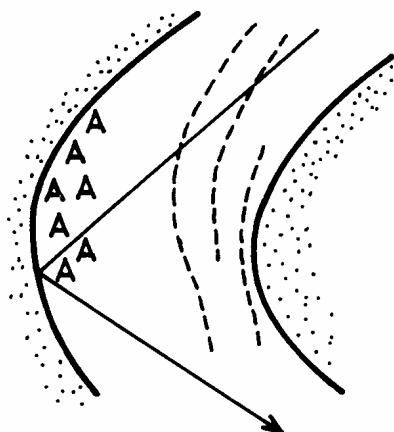
図2 蛇行部の直流 (狩野, 1971)

5mに達する場合においては流線が直流する。すなわち、多少の河床の隆起部または低い工作物などに対して曲流することなく、これらの障害物を乗り越えて直流し、対岸の岩盤などに激突してはじめて方向を変えてさらに対岸に衝突するまで直流するものである。ゆえに流心は一般河川の蛇行の形態をとらずジグザグコースを採るものである。このとき掃砂された石礫は、A部におびただしく堆積されてこの部の河床は隆起する(図2)。

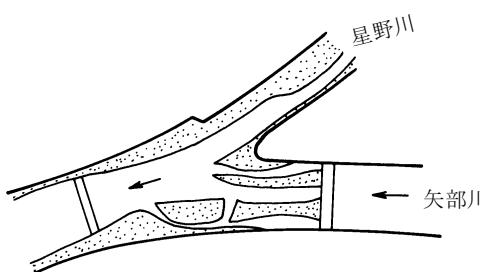
図4 矢部川、星野川合流点の砂洲状況

図4は星野川との合流点における洲の発達状態である。星野川、矢部川のように流量、流速、流下砂礫量があまり違わない急流河川が、合流するとき、両河川の出水時間に大きな違いがある場合や、合流点より上流側の流路の蛇行状態と合流点の位置との関係が適当でないと、図5に示すように合流後も両者の流路が一本に集まらないで別々に存在し、これが合流点より下流の河道に乱流を引き起こす原因になる。

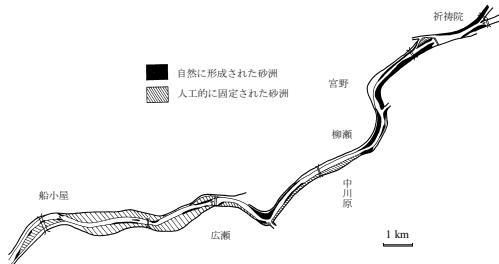
図6 砂洲の分布（農林省農地局, 1960）

図6は自然に形成された砂洲と人工的に固定された砂洲の分布を示すものである。直線河道から蛇行河道への移行過程にはこうした砂洲の影響がからんでいる。

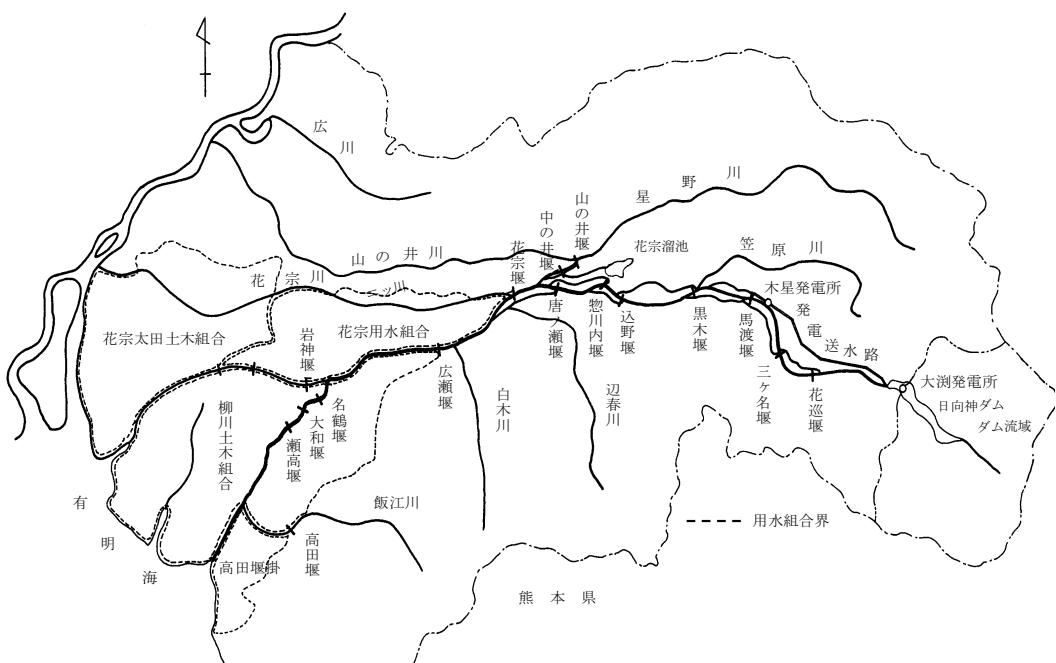
図7 矢部川農業用水系統図（農林省農地局, 1960）

矢部川本流に設けられている井堰を上流よりあげれば、花巡堰、三ヶ名堰、馬渡堰、込野堰、惣内堰、唐ノ瀬堰、花宗堰、広瀬堰、松原堰、名鶴堰、大和堰、瀬高堰の計13個が古くより設置されている。これらの各井堰は夫々の水利団体に属して異なる規則や旧藩時代からの古い水利慣行によって管理配水がなされており、ことに矢部川は右岸地区が久留米藩領、左岸地区が柳川藩領に属し、矢部川をめぐって両藩間に紛争が絶えなかった。堰に伴う廻水路は他に見られない珍しい現象である（図7）。

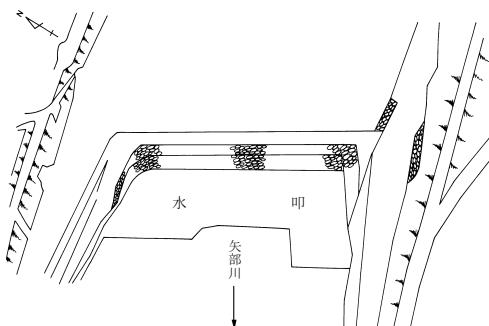
図8 花宗堰取入口付近一般平面図
(農林省農地局, 1960)

花宗堰は貞享年間（1687年）以前に存在し、宝歴11年（1761年）に完成した。それ以前は土俵、木杭等によって河川を堰立てて取水していたものと思われる。現在の井堰は去る昭和21年の水害復旧工事として築造されたものである（図8）。花宗堰よりの取水および利用は花宗用水組合によって行われる。この組合はこの地域の農民の水利用共同体として組織された法人格を有する団体であり、八女市、筑後市、黒木町によって組織されている。

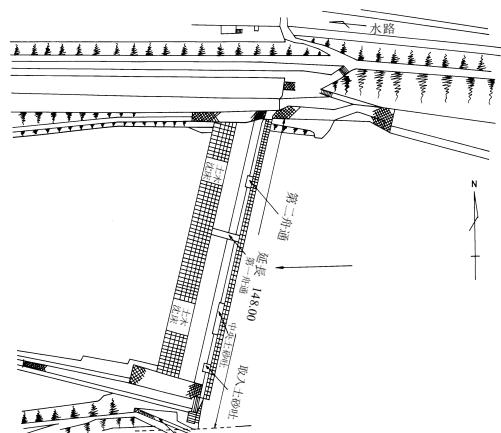
図9 旧広瀬堰取水口付近一般平面図
(農林省農地局, 1960)

昭和28年6月の大水害で大部分決壊流失したので関係市町村の水利協定によって昭和30年3月コンクリート堰に復旧した（図9）。昭和50年度中小河川矢部川改修事業の一貫としてこの堰は図10のように改修され

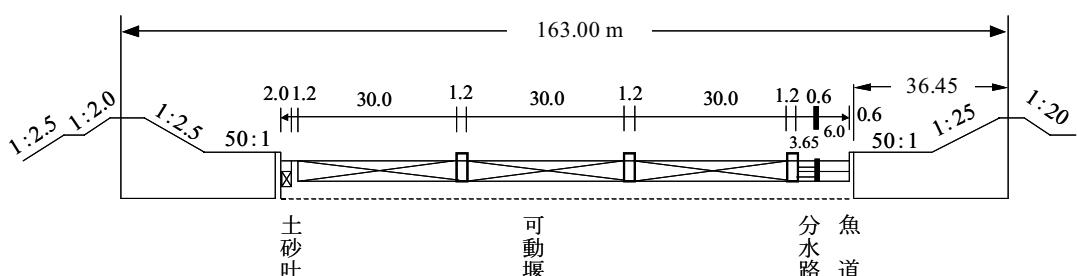
図10 新広瀬堰構造図 (農林省農地局, 1960)

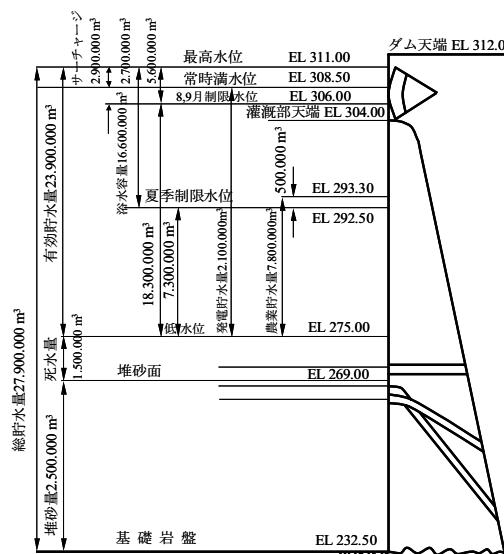
図11 日向神ダム貯水容量配分図
(建設省河川局、1970)

日向神ダムは、洪水調節、灌漑、発電の多目的ダムとして、昭和28年度より着工され、昭和36年1月末、完成した。堤高79.5m の重力コンクリートダムで、有効貯水量は23,900,000m³ である。洪水調節は矢部川と星野川の合流点八女市祈祷院で500m³/secの洪水を調節し、下流域の洪水を防除するとともに、八女市、筑後市、柳川市、大川市、八女郡、三瀬郡、山門郡の水田11,239ha の灌漑用水を補給して旱害を除去し、併せて放流水を利用して、大淵、木屋発電所において最大出力14,800kw の発電を行うものである(図11)。

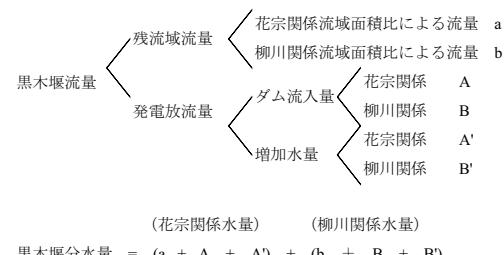
図13 黒木堰の用水配分(建設省河川局, 1970)

配分方法は、発電放水量を現況ダム流入量と増加水量(貯水よりの追加量)とに区分し、ダム流入相当量は、ダム建設以前に久留米藩によって設けられた花巡堰の両関係区域の所要水量比にしたがって配分する(図12)。なお、久留米藩によって設けられた黒木堰では、残流域よりの流入量を流域面積比により、花宗関係と柳川関係に配分する(図13)。ダム完成後、水利問題は改善されつつあるが、過去の水利慣行には根強いものがあり無数に存在するクリークの利用とからんでも極めて複雑である。
