# 史跡福岡城跡、下の橋門・復元批判 －近世城郭理解への問い－

服部 英雄（九州大学大学院比較社会文化研究院）

Research Examining the Restoration Work of the Shimo-no-hashimon Gate inside Fukuoka-jo Castle

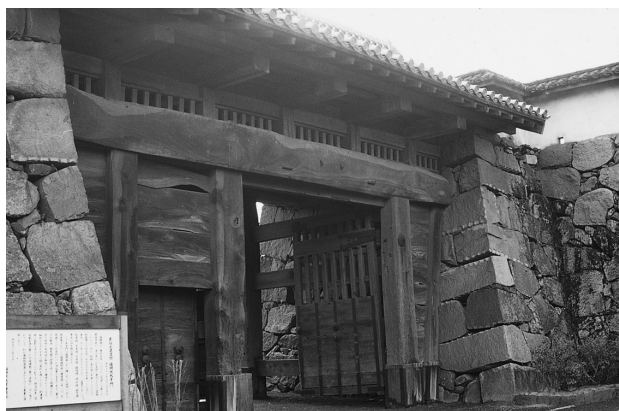
図-1 「下の橋門」（古文書では「下ノ御橋御門」）  
（著者撮影）

現在、福岡市は史跡福岡城跡において「下の橋門」（古文書では「下ノ御橋御門」、図-1）を復元している。平成18年春に文化審議会において史跡における現状変更申請が許可された。下の橋門は福岡県指定文化財である。福岡城の建築遺構のうち、原位置を動くことなく保存されてきたものは、この下の橋門と南の丸角櫓・平櫓（国指定重要文化財）のみである。

さらに下の橋門の現存する門扉の上半分は格子である（図－1）。古写真の本丸表門も上半分は格子（図－8）で、これも二つの門のみに共通する。

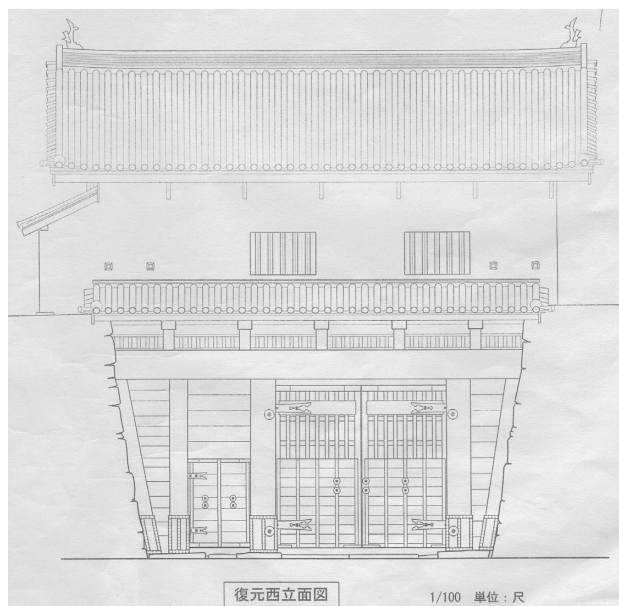
図 - 2 復元図 西面（外側、表側）

筆者が復元完成予想図を見て、感じた疑問・違和感はいくつかある。まず表側・城外側の窓は二つで、間に壁をはさむ非連続窓であった（図-2.6）。対して、裏側・城内側窓は三つもあって、かつ連続窓であった。城門に限らず、城郭建物は外の敵を意識するので、表側・城外側に窓が多い。この点、櫓は顕

つぎにバランスである。外側壁には左右の銃眼がある。これを基準とすれば、ひどく右に偏った窓に見える。門の窓は通路全体のバランスで配置される。本丸表門（古写真）に歴然である。図上でも不自然だから、現実の建物になれば違和感は強調されよう。これが2点目の疑問である。

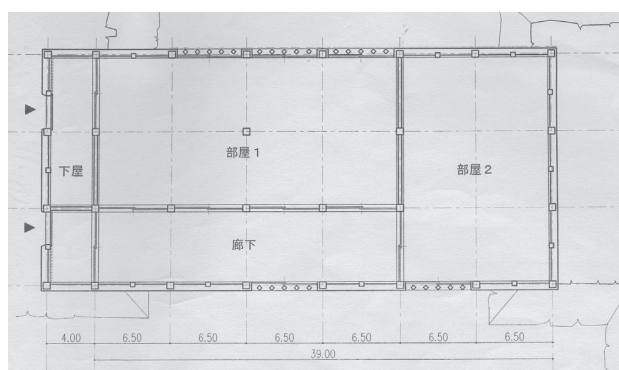
図 - 4 二階内部

この2点に密接に関連して、櫓門二階に石落としがない、また入り口を別々にしていながら内部は自由に行き来できるという二階内部の間仕切りの問題もある。

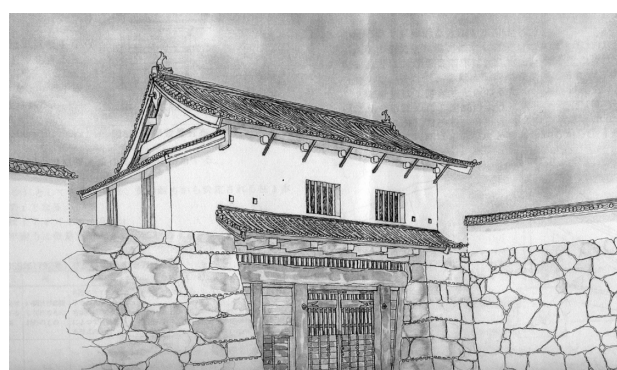
図 - 6 外観図

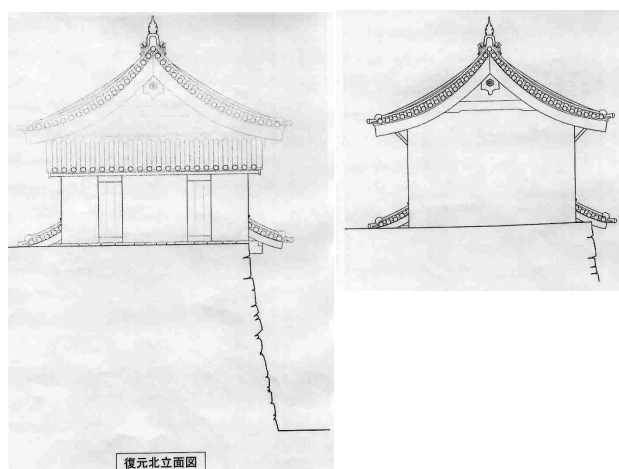
図 - 5 北面（左図）、南面（右図）

ii) 二階側面の入り口（戸前）が片側（北）に二つもあって、片側（南）には全くないこと。

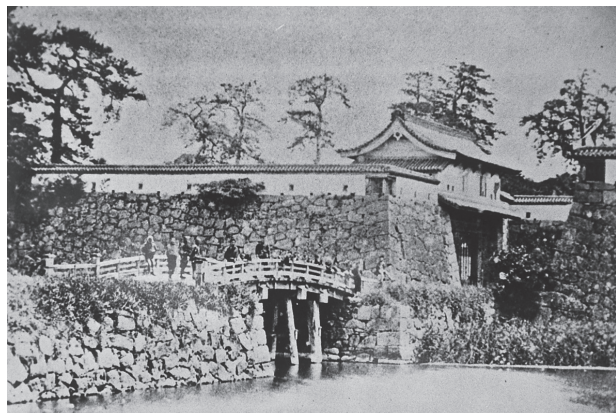
図-7 上の橋門古写真  
（以下福岡城写真は福岡市教育委員会の古写真集による）

下の橋門の一階は現存しているが、二階は失われている。二階があった時代の古写真は残っていない。古絵図は複数あって下の橋門を二階建てとしている。しかし城郭全体図の一部としての描写だから、門単独の絵はなく、細部まではわからない。復元の根拠・基本資料としてもっとも重要視されたのは、上の橋門の古写真である（図-7）。別の門の写真を根拠に使う理由は、両者の類似性である。上の橋門と下の橋門の平面構造が同一で、規模も小振りとはいえ、ほぼ同じであることが、縄張り上でも発掘調査でも確認されている。平面構造が同じであるから、二つの門は同一意匠であるという推定にたつ。この推定は資料的には確認できず、下の橋門が上の橋門よりは格下であったことを考慮すれば、異なる可能性も考えられるわけだが、史料的制約が多いなかでの復元方針としては容認されよう。すなわち今回の復元は、下部は下の橋門の現物の修理だが、二階部は規模・構造が近似する上の橋門を復元するも

古写真は黒田家資料（名刺判、パネルが福岡市博物館で展示された）および福岡県教育委員会にある。乾板・ネガは未発見である。福岡市（波多野設計室）復元案は古写真（図-7）から、窓の両側が白壁であると読んだ。窓と壁が交互にくるから非連続窓であるという。たしかに古写真を一見すると白い部分は壁のように見える。筆者も当初の一時期にはそう思った。しかしどのような状態ならばこのように黒い部分が写るのか、納得できなかったことも確かである。『復元設計資料』31・36頁に、上の橋古写真に白い格子状のもの・漆喰塗籠縦格子が写っているとある。黒と黒の間を白い格子と理解したようだが、それならば均等な間隔で黒い縦列が並ぶはずである。窓枠上端にまで黒い部分が到らず、不揃いであることも説明不可能であろう。

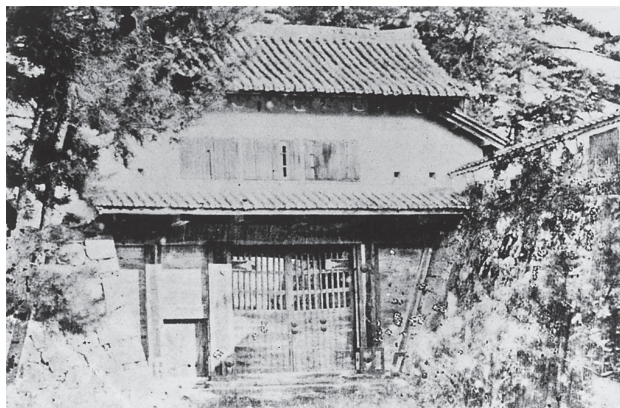
図 - 8 本丸表門古写真

つぎには福岡城の他の門と比較する。とりわけ本丸表門遺構が重要である。この門は現在移築されて崇福寺山門（福岡県指定文化財）となっている。遺構が現存するのみならず、城内にあった時の古写真が残っている（図－8～10）。さらに1点、最近になって所在が知られるようになった個人蔵のものもある。いずれでも二階は腰板壁ではなく白壁で、一階と二階の間に庇がある。

本丸表門の窓は連続する突揚戸窓（前面上方開閉窓、蝶つがい＜肘壺＞釣り戸窓）であった。よって

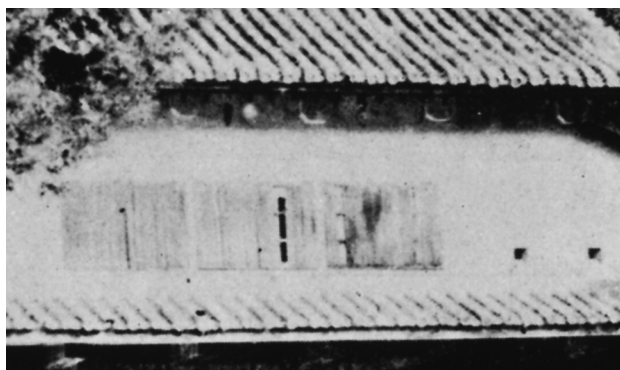
図 - 9 表門窓 (図 - 8 の拡大)

以下ではどこで誤認が生じたのかを検証する。述べてきたように、筆者は上の橋門の窓は、本丸表門ほかと同じく連続窓で突揚戸窓であったと考えている。本丸表門古写真（図-9）には、六枚の突揚戸が写るが、右から三枚目の突揚戸はうち一枚の板戸が完全に落下した状態である。そこに格子があることは確認できる。その背後が暗いから、戸の裏側に控える戸板はなかったか、はずれされていたらしい。

さらにその右（右から二枚目）にも板戸の一部が落下した状態が写っている。こちらの方は後ろが白い。障子か。横棧は落下箇所二枚ともに、同じ高さである（右側の横棧が黒く写る理由は不明。影か）。

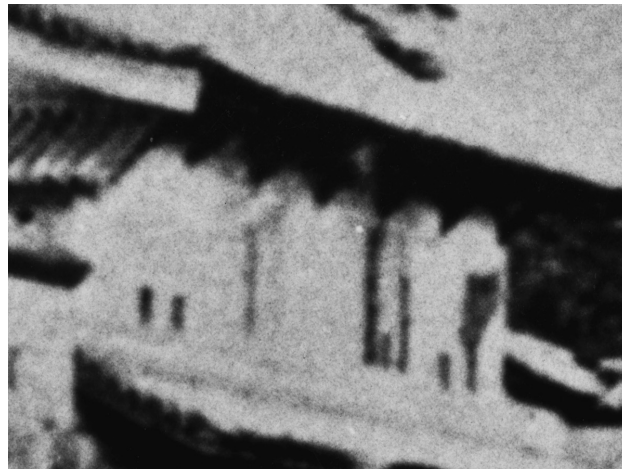
図-11 上の橋門・窓（拡大）

がさす。復元案では右からいって二番目、三番目の方杖（垂直材から斜めに水平材を支える補強材）の間に、窓すなわち凹部がある。右から光がさすのなら凹部に影ができる。窓の開閉によってさまざまな影の状態が想定される。凸部分（壁）には窓の開閉を問わず、影はできない。ところが古写真では三番目方杖の左側（凸部）に黒い影がある。影ができるはずのない場所に黒影があるのはなぜか。この復元案では説明不可能であろう。西和夫氏（福岡市が設置する下の橋門復元検討委員会・委員長）は、影ではなく壁のエッジが剥落して黒く写ったという見解のようである（筆者を含む行政・検討会での発言）。しかし壁土が直線（平行線）で落ちることはない。江戸城はじめ各地の廃城時の城郭古写真を見れば、たとえコーナー（エッジ）であっても、平行・直線に落ちる土壁例はひとつもない。壁は土の塊なのである。復元案は古写真に写る黒い部分を説明できない。

そこでつぎには上の橋門古写真（図-11）の再検討によって、真相を明らかにしたい。くりかえすが、これこそが判断の決定的な分岐点である。この判断さえ変われば、みな逆転する。

上の橋門古写真に写るものは垂直に落ちる平行線の黒影である。平行だから、落下した木の板そのものである<sup>4)</sup>。すなわち全八枚の突揚戸のうち、右から二枚目、三枚目の戸板の一部が落下していたと考える。一ヶ所は、横棧に打たれた釘から腐食して、そこから落ちたもので、下から三分一が落ちたと考える（六または七枚目についても一部落下の可能性がある）。

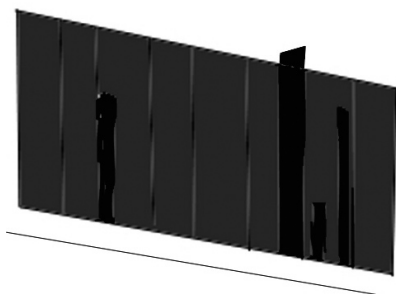
図-12 想定される古写真窓の形状

このように考えれば、古写真に写っている老朽化した上の橋門の状態を推定することができる（図-12）。本丸表門の状況にそっくり同じだ。ただし方杖があって、規模が一間分大きいというちがいがあ

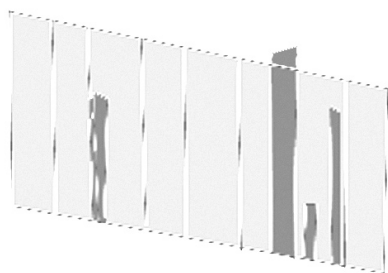
図-13 想定される露光過剰

そこで上記想定にもとづいて古写真と同じ角度からのモノクロ絵を、PCフォトショップの照明効果で明度を上げ、コントラストを変えてみる。板の落下部分のみが黒くなって、突揚戸板は白くなった（図-13）。古写真のイメージは、こうしたものであろう。

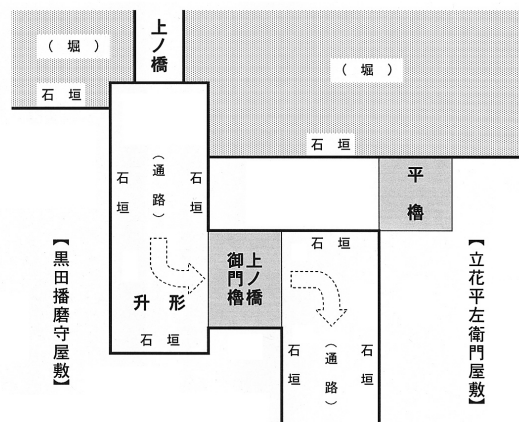
図-14 上の橋門周辺の屋敷配置

なぜ両家で管理したかということ、上の橋門北側に立花平左衛門家があって、南側に（黒田）源左衛門家・播磨守家があったからである（図-14）。源左衛門・播磨守は三奈木黒田家のことで、当主の名乗りは時代によって変わるが、同じ家である。上の橋門の東側石垣上にはさらに平櫓があって、それも立花平左衛門家が管理していた（『箇所附』天明三年に「上ノ橋平櫓 徳大夫屋敷内有之」。徳大夫家と平左衛門家は同じ）。もし上の橋門の北側に二つの戸前があって、南側に一つの戸前もないとすると、上の橋門の至近にいて主たる管理者であった三奈木黒田家は、門の鍵を開けるのに、いちいち立花家に依頼して屋敷内や平櫓内を通行させてもらわなければならなかった。あり得ない。

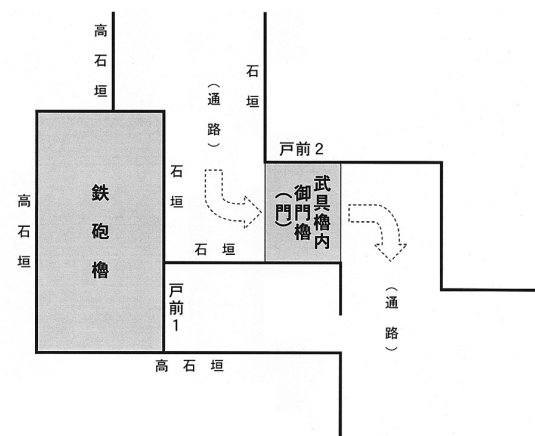
図-15 武具櫓口門周辺模式図

わかる。隣接して鉄砲櫓があった。鉄砲櫓は戸前一つ、武具櫓口門は戸前二つである（「御要害御門法」）。遺構観察によれば、それぞれの間口は鉄砲櫓が610cmで戸前1、武具櫓口門は370cmで戸前2である。戸前ひとつであった鉄砲櫓よりはるかに狭い370cm幅に、二つもの戸前を併置することができるだろうか。武具櫓口門の片側に二つの戸前を置くことは物理的に不可能だし、必要も意味もない（図-15）。

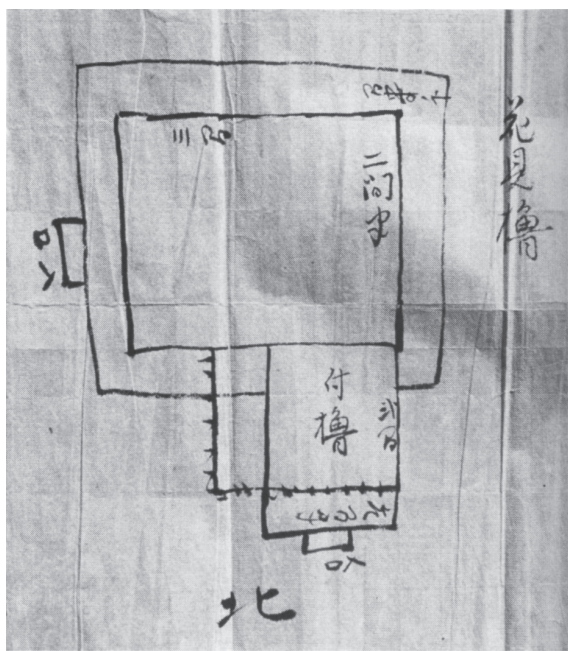
図-16 明治期花見櫓払い下げ見取り図  
(『福岡市の近世社寺建築』より)

つぎに花見櫓については明治期に払い下げをしたときの見取り図が残されている。これによって南と東の二方向に入り口があったことは明白である（図-16）。
