## 供用環境の異なる構造物より採取した腐食生成物の 微視的観察

# 供用環境の異なる構造物より採取した腐食生成物の微視的観察

本稿は、2つの構造物より採取した鋼材の腐食生成物に対し、蛍光顕微鏡観察および走査型電子顕微鏡観察の2つの手法により、観察を行った結果を示し、腐食生成物の構造的な特徴を捉えることのできる観察手法の提案とその構造的な特徴より鋼材の腐食進行についていくつかの考察を加えたものである。

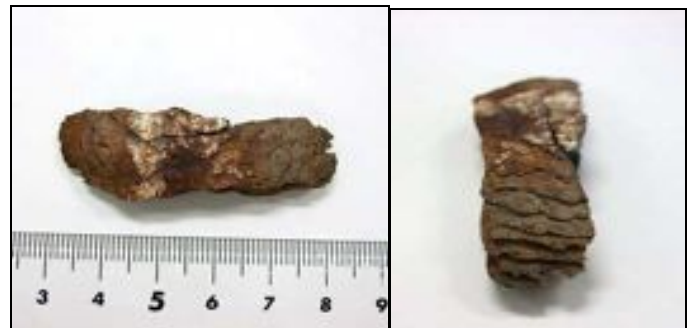
写真-1 層状の腐食生成物の一例

そこで、本研究では、腐食を生じた鋼材の観察より、鋼材腐食の進行に対する環境条件の影響を定量的に評価することを試みた。具体的には、腐食を生じた鋼材の特徴として、**写真-1**に示すように、層状の構造を呈していることに着目し、この層の間隔等が、腐食進行の相違を表しているものと考え、腐食生成物の構造的な特徴と環境条件との関係性を見出すことを目的としている。既往の研究において、腐食生成物に着目した検討事例はほとんどなく、本検討は、新たな観点からの腐食性評価となるものと考えられる。そのため、第一に観察手法の確立が必要不可欠であると考えられる。

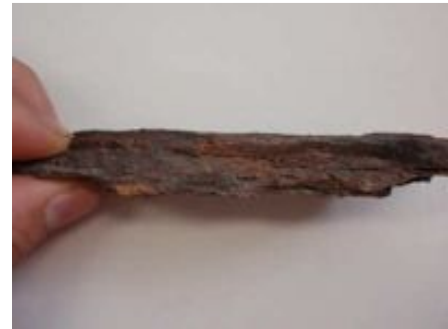
写真-2 試料Aの外観  
(コンクリート中から採取)

本研究で観察を行った腐食生成物の試料は、試料Aおよび試料Bの2種類である。試料Aは、港湾構造物のRCはりの主筋より採取した。試料Bは、防波堤に位置する鋼製の手摺より採取したものである。試料Aおよび試料Bの外観を**写真-2**および**写真-3**に示す。

両試料とも外観では、層状の構造をしており、特に、試料Bは、ほぼ均等な層間隔での層構造を示していることが確認された。

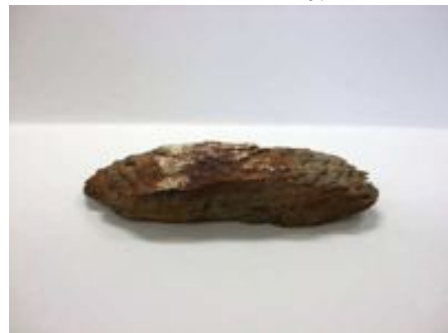
写真-3 試料Bの外観  
(露出した鋼材から採取)
