## CFML機械継ぎ手の最大荷重領域における損傷進展

# CFML機械継ぎ手の最大荷重領域における損傷進展

九州大学応用力学研究所技術室 松原監壮

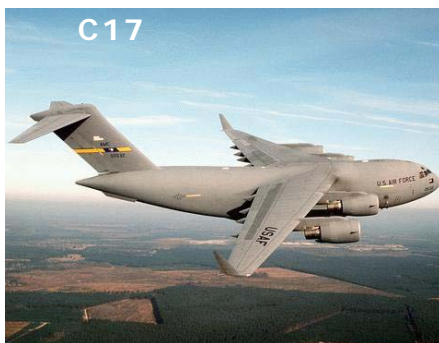
図1にそのFMLsを図示する。アラミド繊維強化樹脂とアルミニウム合金を交互に積層したARALL®が軍用大型長距離輸送機C17の貨物扉に、そしてガラス繊維強化樹脂とアルミニウム合金を交互に積層したGLARE®がエアバス社の旅客機A380の上部胴体パネルに使用されている。図2と図3はそれらの飛行機の写真である。

図2.軍用大型長距離輸送機C17

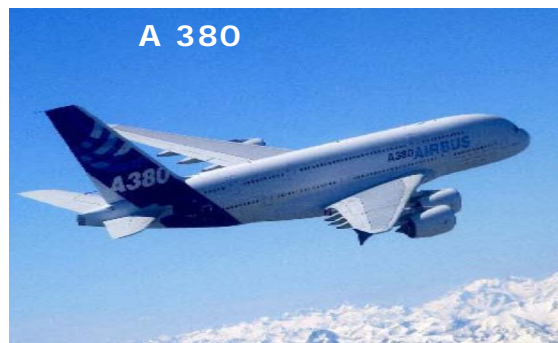
図3.旅客機エアバス380

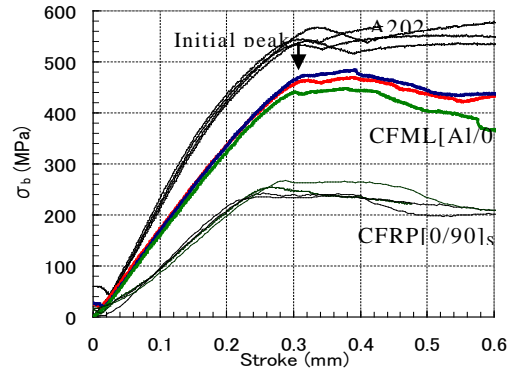
図7. A2024とCFMLそしてCFRPのベアリング応力-ストローク曲線

図7はA2024とCMFL[A1/0/90]<sub>s</sub>そしてCFRP[0/90]<sub>s</sub>のベアリング応力-ストローク曲線である。今回の研究はA1の圧延方向に対して垂直に引張っている。そのCFMLに約15%程のハイブリッド効果が現れた。これは以前の研究で明らかにしたA1圧延方向に対して平行に引張る場合の結果<sup>7)</sup>と略同じであった。
