既存文教施設を対象として行った耐震補強と加力実験に対する施設利用者の印象評価

出版情報：都市・建築学研究. 20, pp.53-60, 2011-07-15. 九州大学大学院人間環境学研究院都市・建築学部門
バージョン：
権利関係：

Impressional Evaluation of the Facility Users about Seismic Retrofitting Method and Damage Situation by Lateral Loading Test at Existing Educational Facilities

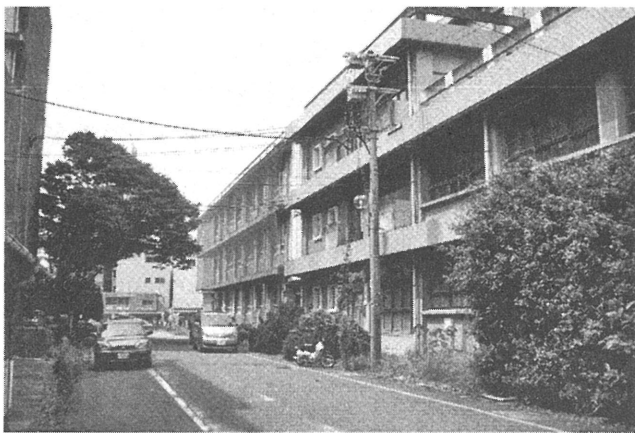
写真1. 九州大学旧六本松キャンパス3号館（前方）、4号館（後方）

今回の印象評価実験の対象には、過去に一般教養の講義室、自然科学系の研究室・実験室等に使用されていた3号館（RC造、地上3階建、1963年建設）及び4号館（RC造、地上3階建、1971年建設）を設定した。そのうち3号館は耐震ブレース設置による耐震補強を施したうえで水平加力実験を実施したが、4号館には特別な耐震補強等は施してはいない。なお実験期間中、同キャンパスは既に閉鎖後約6ヶ月を経ており、机や家具等の主要な備品は概ね撤去されていた。また、キャンパス内の施設はあらかじめ許可を得たものだけにその利用が制限されており、実験中も含め、対象エリア周辺の一般人の通行等は一切ない状態であった。

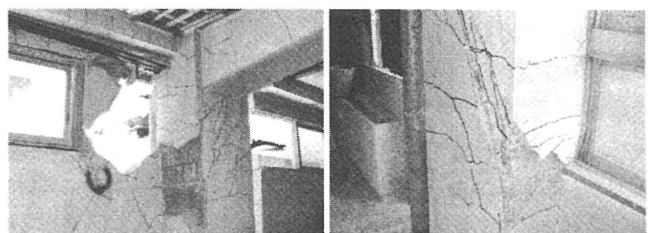
写真2. 水平加力実験後の観察対象部分の様子：壁面（廊下側）、柱（中庭側）

それによると、水平加力実験を行ったエリアBにおいて、特に「壁面」(12pt)、「柱」(14pt)に対して危険とする意見が特に多かった。これらの危険性に対する認識の原因として、各部に生じたヒビによるものを挙げたものがほぼすべての回答で見られたほか、「壁面」については窓枠が傾く、一部の窓ガラスが割れるなどの損傷があったこと、過去の内部改修時に廊下側に設置された無筋の内壁を貫通する穴が空いたことなどに対し、日常では「見慣れない」、「時間とともに他の部分にも崩壊が広がるのではないか」といった不安感を示す意見が多く見られた。特に「柱」に関しては、せん断破壊を起こしている部分のヒビやモルタルの剥離に対し「今にも倒れきそう」といった二次的な被害を不安視する意見が多く、せん断破壊によって生じた亀裂が、建物を支える部材として認識される柱の耐久性に対する不安感をより大きなものとしていることがうかがえた。また、「梁」(9pt)についても
