X線マイクロトモグラフィによる改良 9Cr-1Mo 鋼溶接部におけるクリープポイドの定量評価

X線マイクロトモグラフィによる改良 9Cr-1Mo 鋼溶接部 におけるクリープボイドの定量評価[†]

Quantitative Evaluation of Creep Voids in Mod.9Cr-1Mo Steel with X-ray Micro-tomography

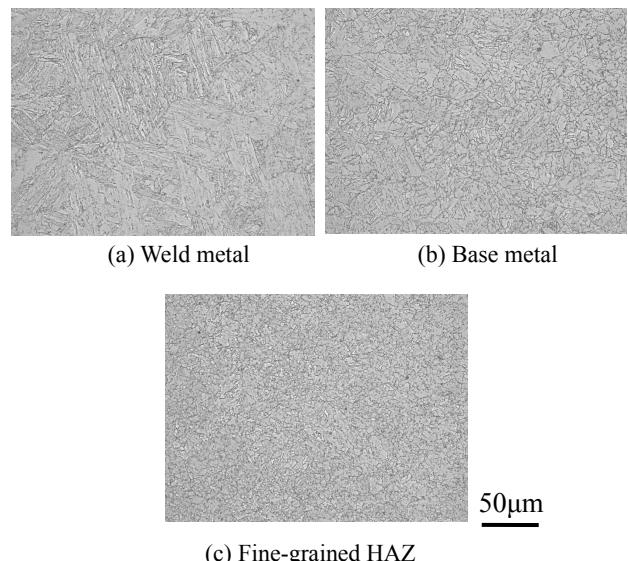
Fig.1 Optical micrographs of WM (Welded Metal), BM (Base Metal) and HAZ (Heat Affected Zone)

溶接継手材は、供試材に3°のV字開先を加工し、初層をTIG溶接し、2層目以降は被覆アーク溶接により製作した。その後、740°Cで3.5hの溶接後熱処理(PWHT)を施した。Fig.1に製作した溶接継手材の溶接金属、母材、HAZ細粒域における光学顕微鏡写真をそれぞれ示す。Fig.2に溶接継手試験片の製作図面を示す。

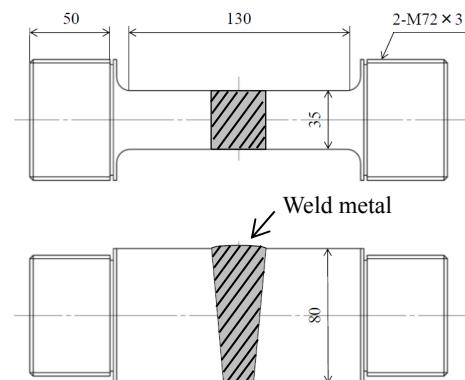
Fig.2 Shape of a creep test specimen for welded joints.

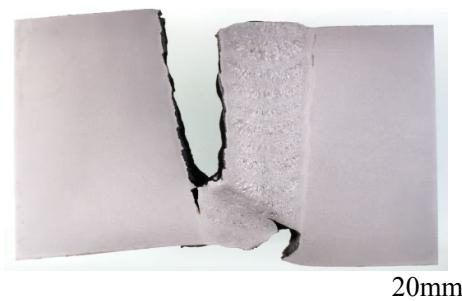
Fig.3 Ruptured welded joint specimen.
(Rupture time $t_r = 2773.5h$)

クリープ試験は、試験温度650°C、公称応力60MPaの条件で行った。破断寿命 t_r は2773.5hであった。試験時間 t を破断寿命 t_r で除した値で求められる寿命比 t/t_r が17.7%(480.0h)、40%(1097.6h)、60%(1653.6h)、80%(2167.6h)の段階でクリープ試験を中断し、クリープ中断材を製作した。Fig.3にクリープ破断後の試験体の外観写真を示す。試験片表面から10mm程度の位置を起点にして、クリープき裂がHAZ域を進展するようにしてタイプIV破面を形成したと推定される。

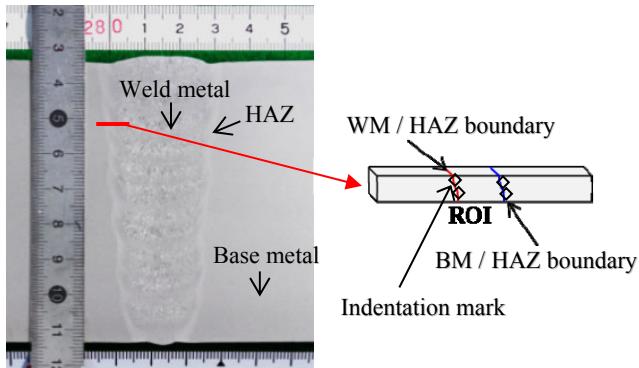
Fig.4 Schematic of a welded joint showing the location of the sample extracted for X-ray micro CT observation

Fig.4に示すように、各中断材ならびに破断材を板幅中央で切断し、試験体表面から厚さ方向に沿って10mm毎にX線μ-CT用サンプル採取した。また、それぞれのサンプルには、溶接金属、HAZ、母材の3種類の組織が含まれるように位置を調整した。サンプルの断面寸法は、 $650\mu\text{m} \times 650\mu\text{m}$ 程度とした。X線μ-CT画像上では、溶接金属や母材を区別できないため、圧痕による目印をつけることで観察領域を判断できるようにした。溶接金属部から母材までの硬さ計測を行い、溶接線から硬さ最小位置までを観察領域として設定した。

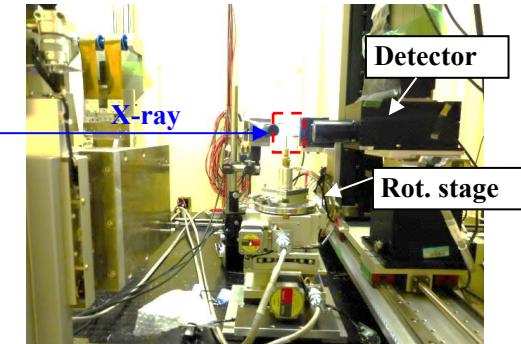
Fig.5 Schematic image of the experimental setup for the X-ray μ-tomography

高輝度放射光施設SPring-8のBL20XUにおいて、X線μ-CT観察を実施した。X線μ-CT観察のセットアップをFig.5に示す。検出器はCMOS(ORLCA FLASH)、20倍の光学レンズ、 $\text{Lu}^2\text{SiO}_5:\text{Ce}$ シンチレータで構成される。X線エネルギーは37.7 keV、試料と検出間距離は65 mmに設定した。試料が180°回転する間に1500枚の透過像を撮像した。露光時間は800msecである。本セットアップを用いた場合、時間分解能は1スキャンあたり25minであった。得られたX線μ-CT画像において、1画素あたりのサイズは $0.5\mu\text{m}$ 程度であった。

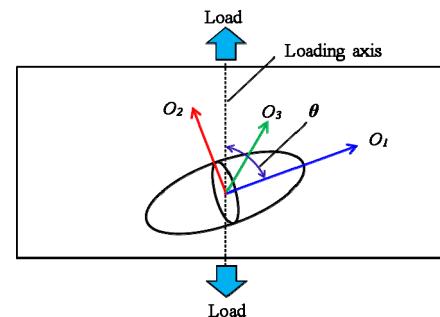
Fig.6 Schematic illustration of the definition of particle alignment angle, θ , with respect to the loading direction

また、Fig.6の模式図に示すように、ポイドの主軸方向 O_1 , O_2 , O_3 を定義し、 O_1 の寸法(ポイドの長軸寸法)を計測した。さらに、ポイドの主軸方向 O_1 と荷重方向のなす角度 θ を計測し、ポイド成長・連結方向のばらつきについて評価した。観察領域内に含まれるポイドの総数を改良9Cr-1Mo鋼の素材体積ならびに面積で除することで、 $1\mu\text{m}^3$ あたりに含まれるポイド個数密度 $V_p(1/\mu\text{m}^3)$ および $1\mu\text{m}^2$ あたりに含まれるポイド個数密度 $A_p(1/\mu\text{m}^2)$ を算出した。さらに、観察領域内に含まれるポイドの総体積ならびに総面積を改良9Cr-1Mo鋼の素材体積ならびに面積で除することで、ポイド体積率 $V_f(%)$ およびポイド面積率 $A_f(%)$ を算出した。

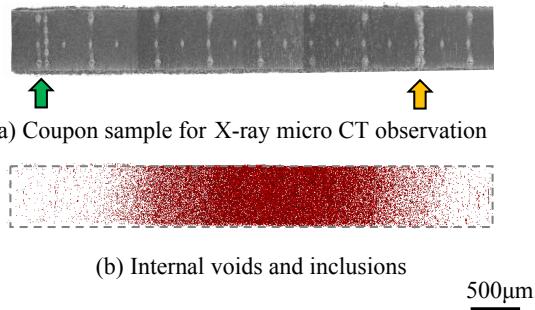
Fig.8 3D observation micro voids around welded joint with the X-ray CT technique. The image captured at life ratio $t / t_r = 80\%$

Fig.8に寿命比 $t/t_r = 80\%$ におけるHAZ内に生じるポイドの観察結果を示す。厚さ方向に $650\mu\text{m}$ 分の画像を重ね

て表示している。ボイドを赤色、サンプルの外縁を灰色で示す。Fig.8(a)はX線μ-CT用のサンプルの外縁を示しており、観察サンプルの外表面に一定間隔で付けられている圧痕が確認される。Fig.8(b)は素材を非表示にしており、内部に存在するボイドおよび介在物の分布が確認できる。なお、サンプル内には、クリープ試験前から初期介在物が含まれている。ただし、本供試材では、初期に含まれる介在物の体積率が0.003%程度であり、クリープ損傷中に生じるボイドの発生量と比較すると、絶対量が大幅に異なるため、ボイドの体積率や個数密度を定量的に評価する上では問題にならない。Fig.8(b)より、硬さ最小位置から溶接金属側へ少し進んだ位置でボイドの発生が局在化していることが確認できる。

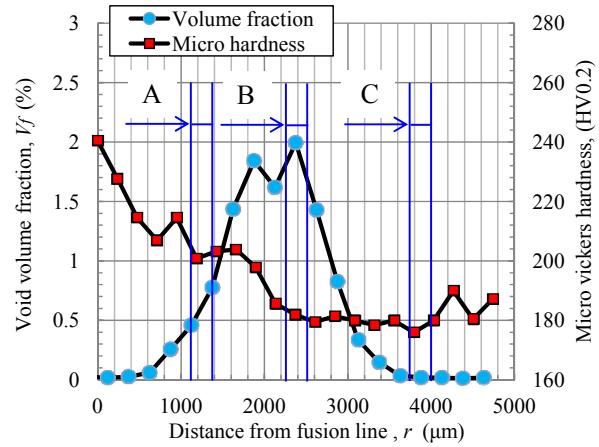
Fig. 9 The distribution of the local volume fraction of voids between the fusion line to the base metal in creep life ratio t / t_r was 80%

Fig.8に示す観察サンプルにおけるボイド体積率 $V_f(\%)$ と硬さ分布の関係を Fig.9 に示す。ここで、ボイド体積率 $V_f(\%)$ は応力軸方向に 250 μm ピッチで求めた。硬さ分布がばらついているものの、2500 μm 以降でほぼ一定となり、硬さの最小値は約 180 であった。また、溶接線から 2500 μm の位置 (B 領域)において、ボイド体積率 $V_f(\%)$ の最大値 (1.99%) が生じていることが確認される。

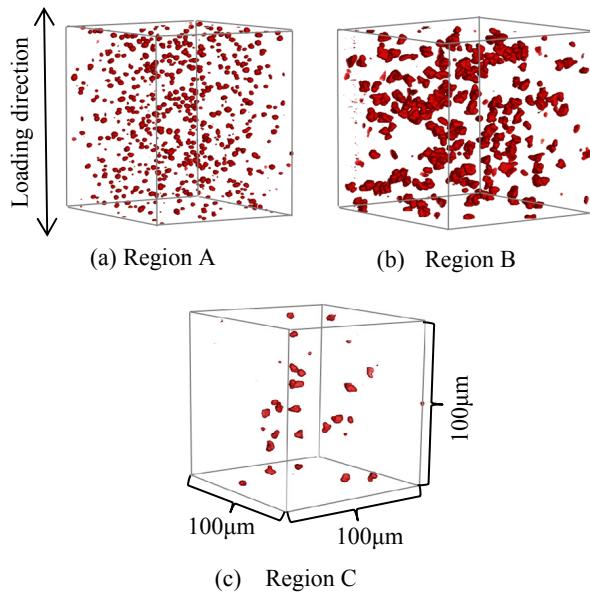
Fig. 10 3D observation results of creep voids in regions A, B and C in creep life ratio t / t_r was 80%

HAZ 粗粒域に相当する A 領域、HAZ 細粒域に相当する B 領域、母材部に相当する C 領域に含まれる代表的なボイドについて、 $100 \mu\text{m} \times 100 \mu\text{m} \times 100 \mu\text{m}$ の範囲における3次元観察結果を Fig.10 に示す。A 領域では、真球に近い形状の微小なボイドが発生しているものの、材料的不連続による拘束が小さいため応力多軸度が低いと推察され、その結果として、クリープ損傷度が低いため、ボイドの連結はほとんど生じていない⁵⁾。B 領域では、複数個のボイドが連結しており、ボイドは粗大かつ歪な形状をしている。C 領域は、A 領域および B 領域と比較するとボイド発生量は少量であるが、母材部においても損傷が見られる。以上のことから、HAZ 内において、ボイド発生量やボイド連結の割合が異なり、HAZ 細粒域にて優先的に損傷が進展し、タイプ IVき裂が形成されたと推察される。

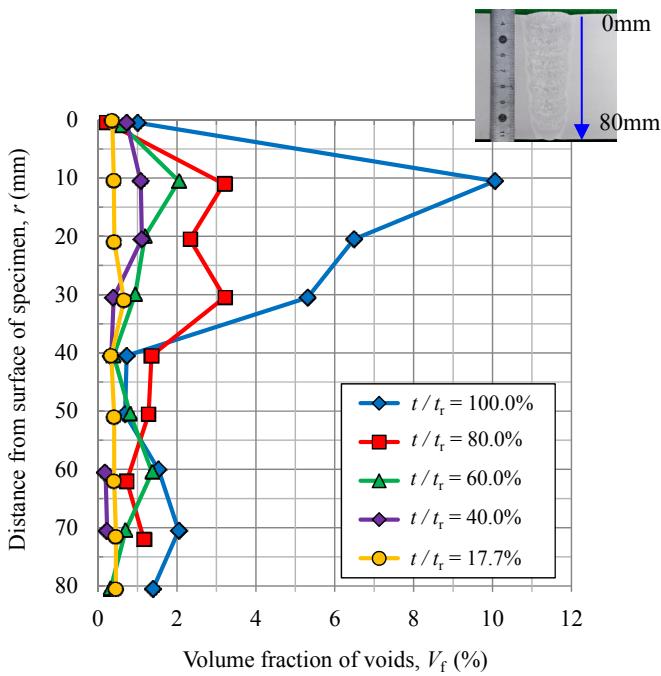
Fig.11 The distribution of the volume fraction of voids along the distance from the upper surface of the welded specimen

溶接継手の板厚方向のボイド体積率 $V_f(\%)$ の分布を Fig.11 に示す。Fig.9 に示すように、サンプル毎のボイド体積率の最大値を計測し、試験体表面からの距離で整理した。試験体の上端部から 10~30mm の範囲では、ボイド体積率 $V_f(\%)$ が高く、寿命比の増加に伴いボイド体積率 $V_f(\%)$ の顕著な上昇傾向が確認できる。一方、板厚の中央部では寿命比 t/t_r に関係なくボイド体積率 $V_f(\%)$ は低いことが確認できる。田淵らは、溶接継手の HAZ 部に生じるボイド個数密度と、応力多軸度分布に関係性があることを報告しており⁵⁾、本研究においても溶接形状の違いにより応力多軸度が板厚方向で異なるため、ボイド体積率 $V_f(\%)$ の分布はその影響を受けていると想定される。

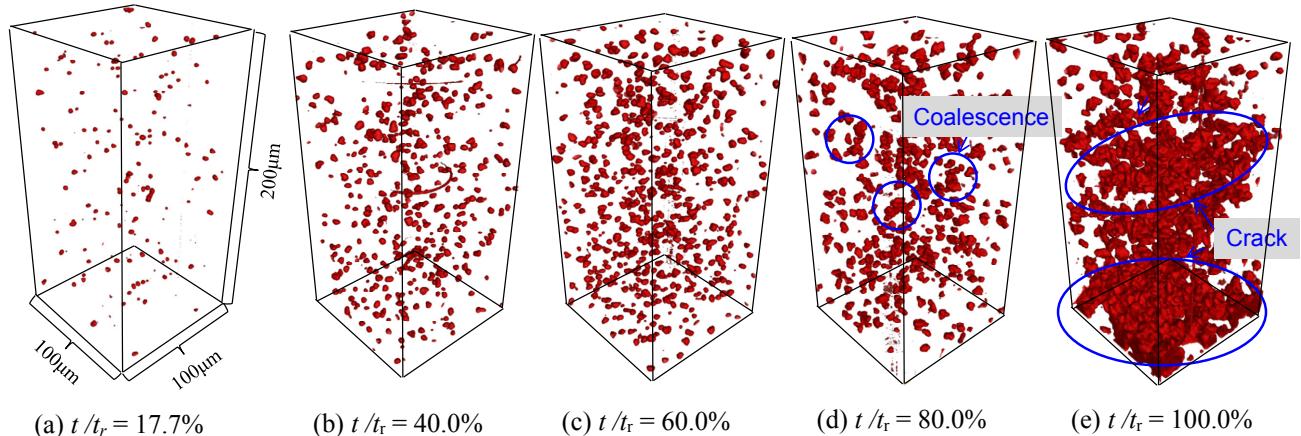
Fig.12 3D image of void distribution in region of 10mm from upper surface of welded specimen, which are used in order to analysis voids size and 3D morphology

ボイドの球相当直径 $2rv(\mu\text{m})$, 球状偏差 f_1 , 主軸方向 O_1 と荷重方向のなす角度 θ を算出し, タイプ IV 損傷が進行する領域におけるボイド形態および発生分布について考察した. Fig. 11 に示すボイド体積率 $V_f(\%)$ 分布より, 寿命比 $t/t_r=100.0\%$ 時のボイド体積率 $V_f(\%)$ が最大である試験体表面から 10mm の位置より解析領域を設定した. 解析領域は, $300\mu\text{m} \times 300\mu\text{m} \times 250\mu\text{m}$ とした. Fig.12 に解析領域に含まれるボイドの 3 次元観察結果の代表的な位置を拡大して示す. Fig.12(a),(b),(c)より, 寿命比 $t/t_r=17.7\% \sim 60.0\%$ の段階では, 寿命比の増加とともにボイドのサイズと個数は増加しているが, ボイド連結はほとんど生じていない. Fig.12(d)より, 寿命比 $t/t_r=80.0\%$ の段階では, あらゆる領域でボイドの連結が顕著に生じており, 複数個のボイドが連結することで粗大なボイドを形成している.

そのため, 真球に近いボイドが歪な形状へと変化した様子が確認できる. さらに, ボイドとボイドの間を縫って, 微小なボイドが発生している様子が確認できる. Fig.12(e)より, 寿命比 $t/t_r=100.0\%$ の段階では, ボイドの連結した領域が大部分を占めており, 連結が進行で形成されたき裂状の損傷が確認される. 以上より, 寿命初期から成長と連結を経て粗大化したボイドが, 新たに発生した微小なボイドを巻き込むようにして, タイプ IV き裂を形成されることが確認された.

ボイド個数密度 V_p ($1/\mu\text{m}^3$) は、寿命比 $t/t_r = 17.7\% \sim 80\%$ では、寿命比とともに増加する。Fig.12 の 3 次元観察結果に見られるように、寿命比 $t/t_r = 100.0\%$ では、ボイド同士の相互作用により連結している割合が増加することで、ボイド個数密度 V_p は減少する結果となった。したがって、寿命比 $t/t_r = 80\%$ 以上の範囲では、個数密度 V_p だけを指標にして評価した場合には危険側の予測となる可能性が示唆される。また、2 次元評価結果は、統計量の違いから 3 次元評価とは異なる結果となった。寿命比

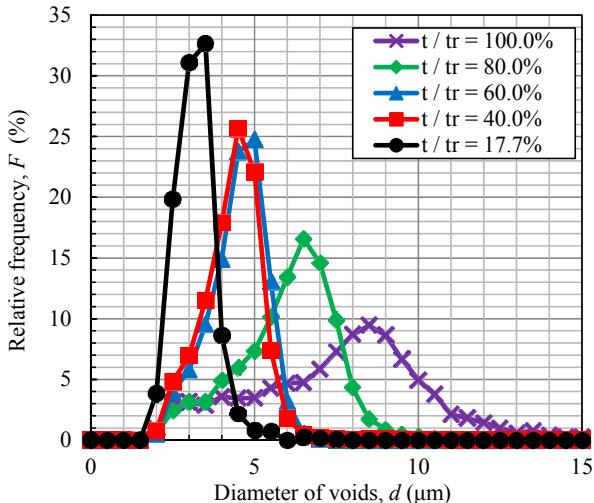
Fig.13 Distribution of the sphere-equivalent diameter of voids

Fig.13 に各寿命比 t/t_r における球相当直径 $2rv$ の相対度数 F を示す. 相対度数 $F(\%)$ は各サイズのボイド数を解析領域に含まれるボイドの総数で除することで定義した. 球相当直径 $2rv$ の相対度数 F のピーク値は, それぞれ $3.5\mu\text{m}$ ($t/t_r = 17.7\%$), $4.5\mu\text{m}$ ($t/t_r = 40.0\%$), $6.0\mu\text{m}$ ($t/t_r = 60.0\%$), $6.5\mu\text{m}$ ($t/t_r = 80.0\%$), $8.5\mu\text{m}$ ($t/t_r = 100.0\%$) であり, 各寿命比で含まれるボイドの球相当直径 $2rv$ は増大していくことが確認できる. また, 各寿命比 t/t_r において $2.0\mu\text{m} \sim 2.5\mu\text{m}$ 程度の微小なボイドが存在しており, クリープ損傷の初期から後期に亘って, ボイドの発生は連続的に生じている. しかしながら, その割合は, 寿命比 t/t_r によって異なる. 寿命比 $t/t_r = 17.7\% \sim 60.0\%$ の段階では, ボイドの発生や成長が支配的であるため, 相対度数 F の波形はきれいな正規分布となっている. 寿命比 $t/t_r = 80.0\% \sim 100.0\%$ の段階では, ボイドの連結が支配的であり, 相対度数 F の波形はいびつになっており, $2.0\mu\text{m} \sim 2.5\mu\text{m}$ 程度の微小なボイドの割合が減少していることが定量的に示された.

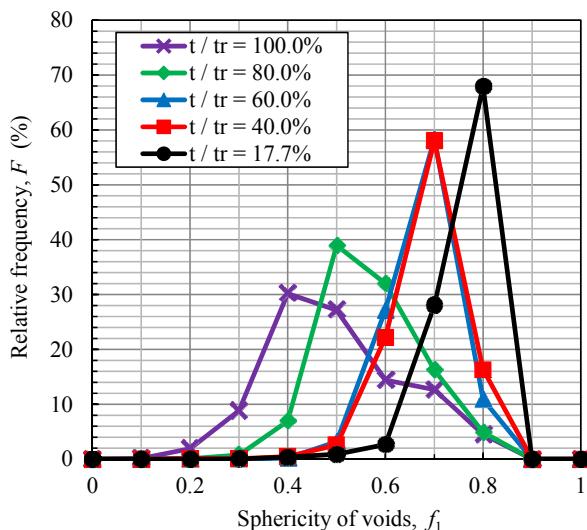
Fig.14 Distribution of the sphericity of voids

Fig.14 に各寿命比 t/t_r における球状偏差 f_1 の相対度数 $F(\%)$ を示す. 球状偏差 f_1 の相対度数 F のピーク値は, それぞれ 0.8 ($t/t_r = 17.7\%$), 0.7 ($t/t_r = 40.0\%$), 0.7 ($t/t_r = 60.0\%$), 0.5 ($t/t_r = 80.0\%$), 0.4 ($t/t_r = 100.0\%$) であった. 発生初期のボイドは真球に近い形状をしているものの, ボイドの連結に伴って, いびつなボイドの割合が増加していることが定量的に示された.

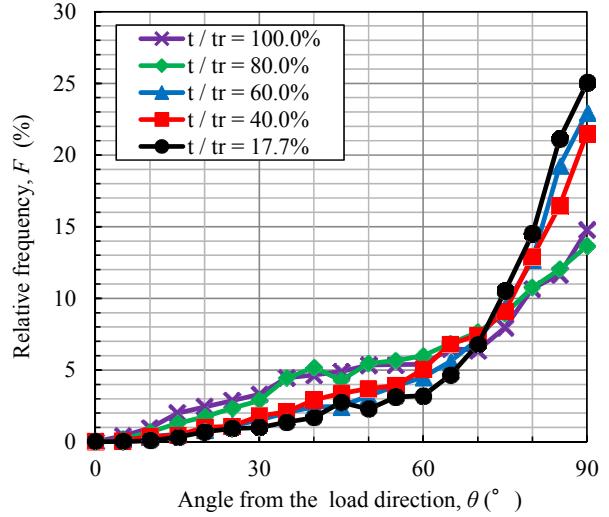
Fig.15 Distribution of the angle of longitudinal axis for load direction

Fig.15 に各寿命比 t/t_r における主軸方向 O_1 と荷重方向のなす角度 θ の相対度数 F を示す。グラフより、寿命比 t/t_r に依らず、 θ が $70^\circ \sim 90^\circ$ の向きにボイドが伸長する傾向が確認できる。さらに、寿命後期では、角度 θ が $30^\circ \sim 70^\circ$ の割合が増加していることがわかる。多田らの報告によると、ボイドの発生と荷重方向に関係については特定の関係が無く、ランダムな結晶粒界上に発生するとされる¹⁾。そのため、寿命初期では、溶接形状や切欠き形状によって変化する応力多軸度に依存することで、ランダムな粒界上にボイドが生じやすいと推測される。また、幡中らの報告によると、粒界上のボイド密度および総長さは、粒界面に垂直な応力と相関性があり、さらに、荷重軸に対して垂直に近い位置にある粒界上で大きくなることを報告している¹³⁾。これらのことから、寿命中期では、ボイドは結晶粒界面に沿って成長し、巨視的な最大主応力方向に対して垂直な向きに近い粒界上で垂直に作用する応力が大きくなり、 θ が $70^\circ \sim 90^\circ$ の向きに伸長したボイドの割合が多いと推測される。寿命後期では、それぞれ成長したボイド同士が連結することで、ボイドの伸長方向が大きく変化するため、 θ が $30^\circ \sim 70^\circ$ の範囲においても割合が増加していることが確認できる。

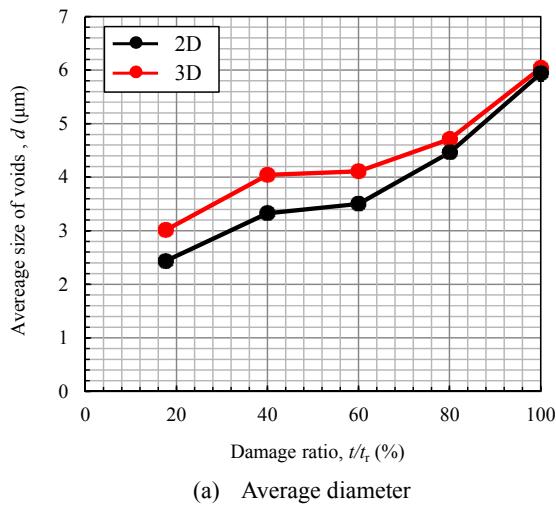
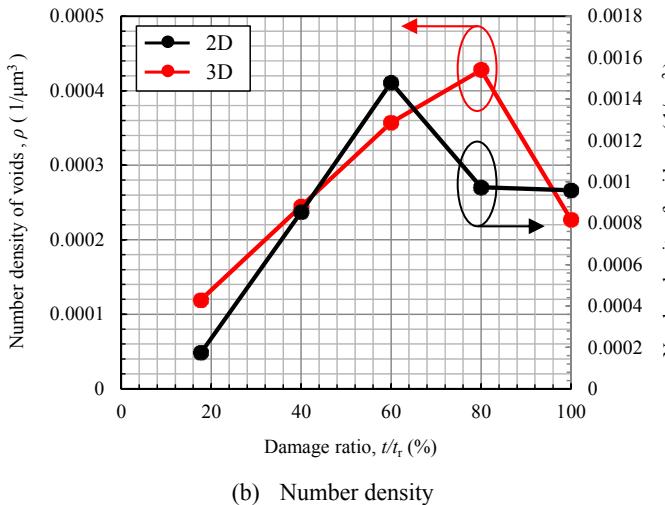
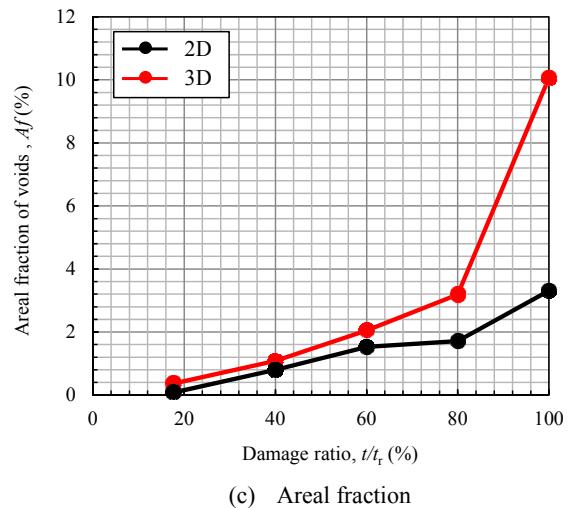
(a) Average diameter

(b) Number density

(c) Areal fraction

Fig.16 Comparison between the 2D quantitative analysis and the 3D quantitative analysis in number density, volume fraction / areal fraction and average diameter

改良 9Cr-1Mo 鋼の HAZ 細粒域で生じるタイプ IV 損傷について、各研究機関や企業では、ボイドの個数や面積を指標とした寿命評価がなされている⁷⁾⁸⁾⁹⁾。ここでは、先述したボイドの形態・空間分布に関する知見を基に、クリープ寿命評価法として最適なボイドの定量パラメータについて検討する。3.3 節で設定した形状・サイズを評価した解析領域において、球相当直径の平均値 $2r_{\text{avg},V}$ (μm)、ボイド個数密度 V_p ($1/\mu\text{m}^3$)、ボイド体積率 V_f (%)とクリープ寿命の関係を Fig.16(a), (b), (c) にそれぞれ示す。また、解析領域の最表面より計測したボイド円相当直径の平均値 $2r_{\text{avg},A}$ (μm)、ボイド個数密度 A_p ($1/\mu\text{m}^2$)、ボイド面積率 A_f (%)を比較のため併せて示す。

球相当直径の平均値 $2r_{\text{avg},V}$ は、寿命比 t/t_r とともに単調に増加することから、クリープ寿命比との相関が高いと言える。一方、2 次元評価結果では、幾何学的な違いにより絶対値は異なるものの、円相当直径の平均値 $2r_{\text{avg},A}$ と寿命比 t/t_r は良い相関が得られた。ただし、改良 9Cr-1Mo 鋼の HAZ 細粒部では、クリープ寿命中期～後期において、2 次元断面の研磨時に結晶粒や介在物の抜け落ちが生じることがあるため、ボイド直径を指標とした場合に過度に安全側の評価となる可能性がある。なお、本研究で用いた 2 次元断面画像は、X 線 μ -CT により取得した断層像であり、抜け落ち等が生じていない。

$t/t_f = 60\%$ 以上では、個数密度 $V_p(1/\mu\text{m}^2)$ が減少する結果となり、評価断面の採取位置によっては、クリープ損傷度を過大・過小に見積もる可能性が示唆される。

ボイド体積率 V_f は、寿命比 t/t_f とともに増加していく傾向にあり、また、寿命比 $t/t_f = 100\%$ 時のタイプIVき裂形成による急激な変化を捉えられていることから、ボイド体積率 V_f を評価パラメータに用いることで精度の高い寿命予測が可能と考えられる。一方、2次元評価結果について、寿命比 $t/t_f = 17.7\% \sim 60.0\%$ の範囲では、ボイド面積率 A_f と体積率 V_f は同じ傾向となるが、寿命比 $t/t_f = 80.0\%$ 以上では、局部的に生じるタイプIV損傷の現象を捉えきれていないため、3次元評価結果との差が大きくなっている。しかしながら、ボイド面積率 A_f は、寿命比 t/t_f とともに増加する傾向にあることから、クリープ損傷度を定性的に評価することが可能と考えられる。
