# カチャラ・ガンベリに難民居住区設置

## PMS建設の各堰、低水位期を乗り切る

### MII（カチャラ・コーティ・タラーン・ベラ）堰、低水位期工事、大詰め 試験送水で十分な水量を確認

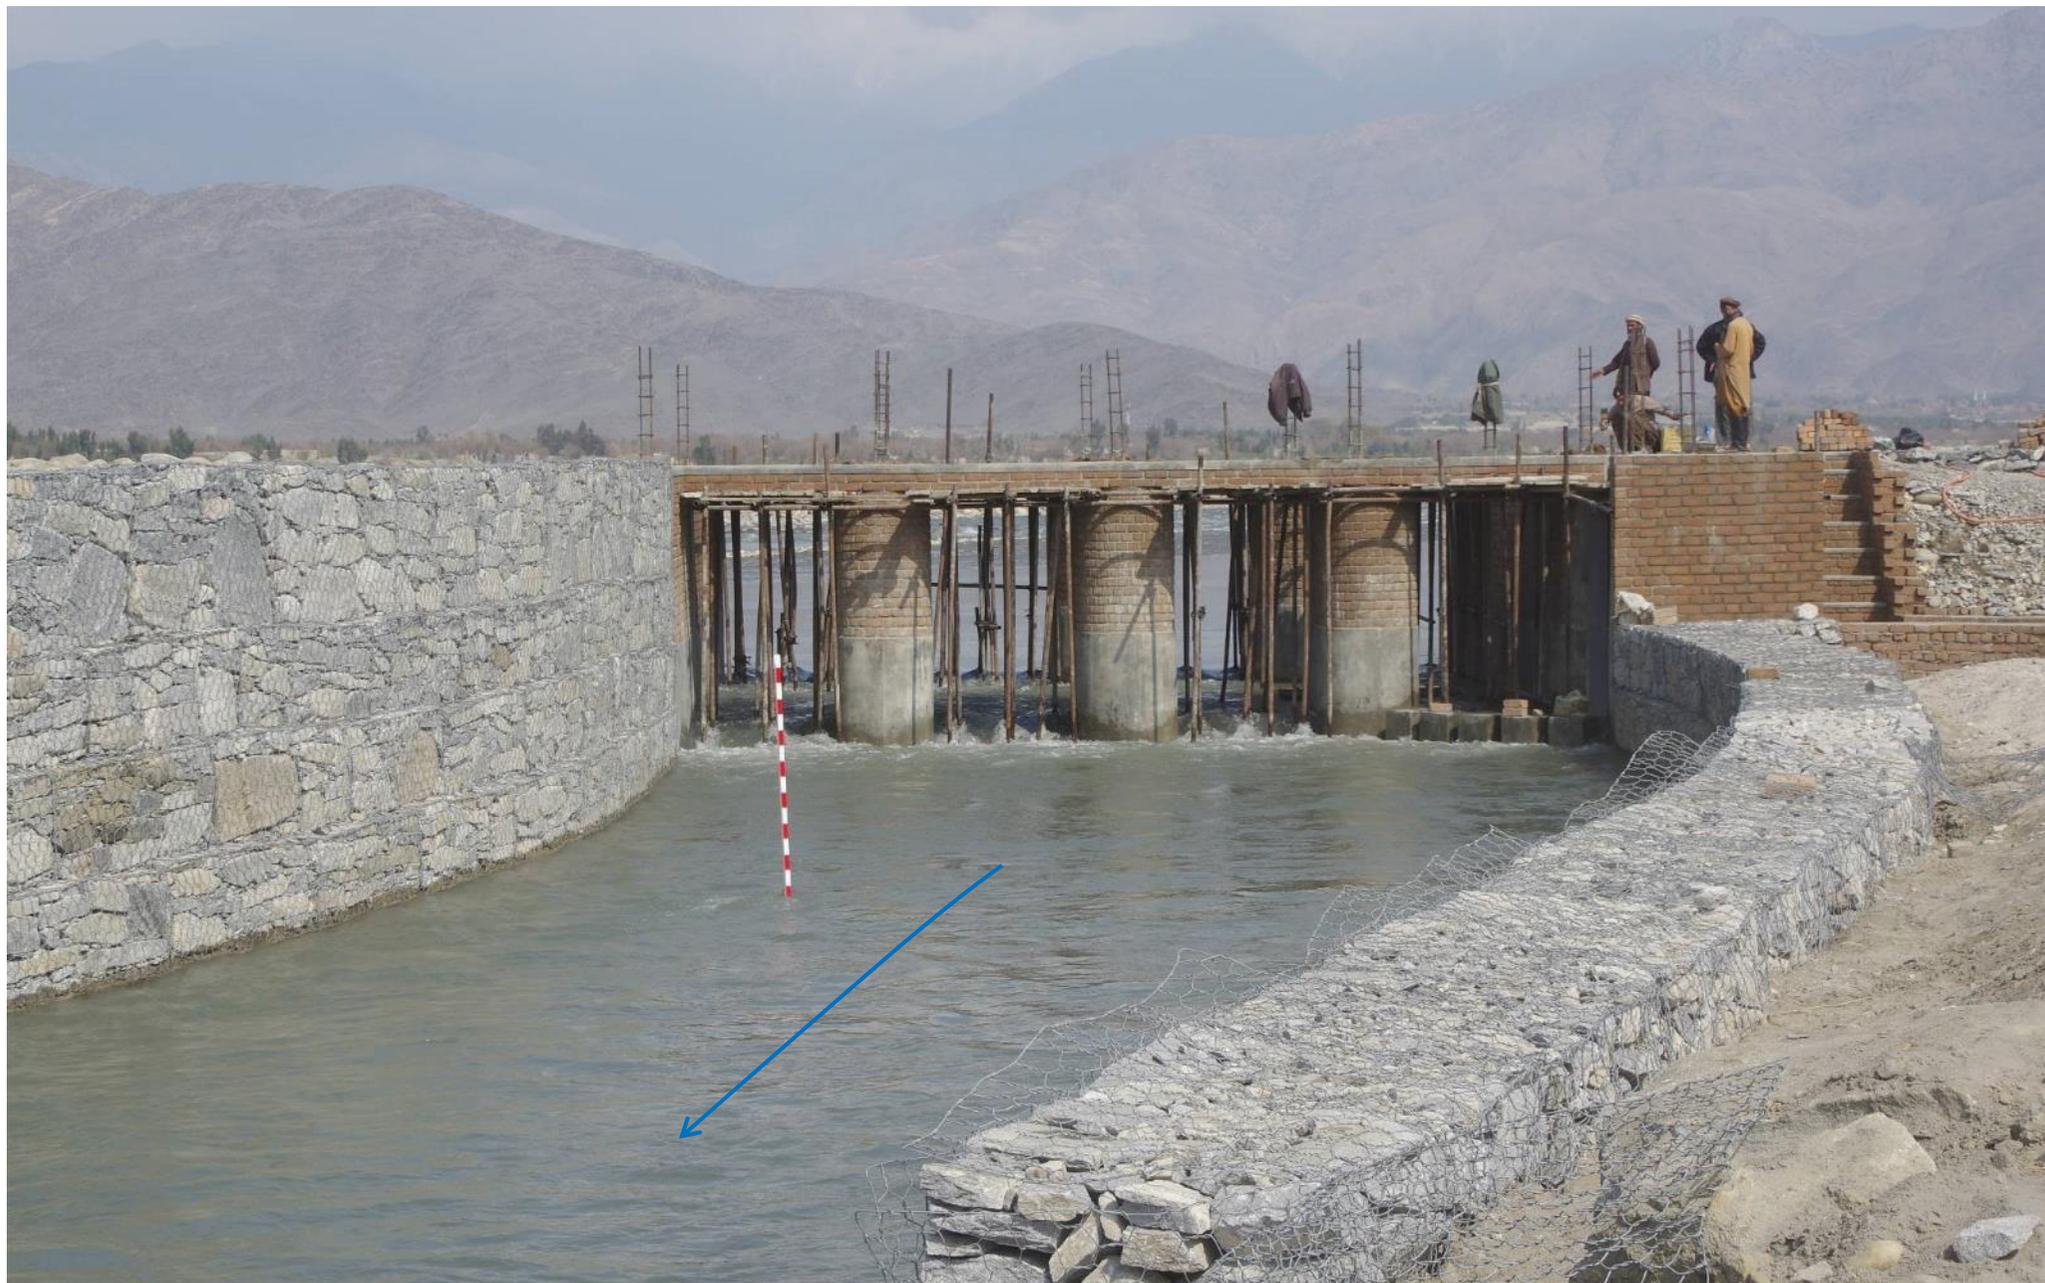
全開時の取水門下流側。河側（水門前1m）の水頭の変化は73 cm→70 cmと、3 cmの低下のみ。水門直後水路内の水深は約50 cm前後。2017年3月7日

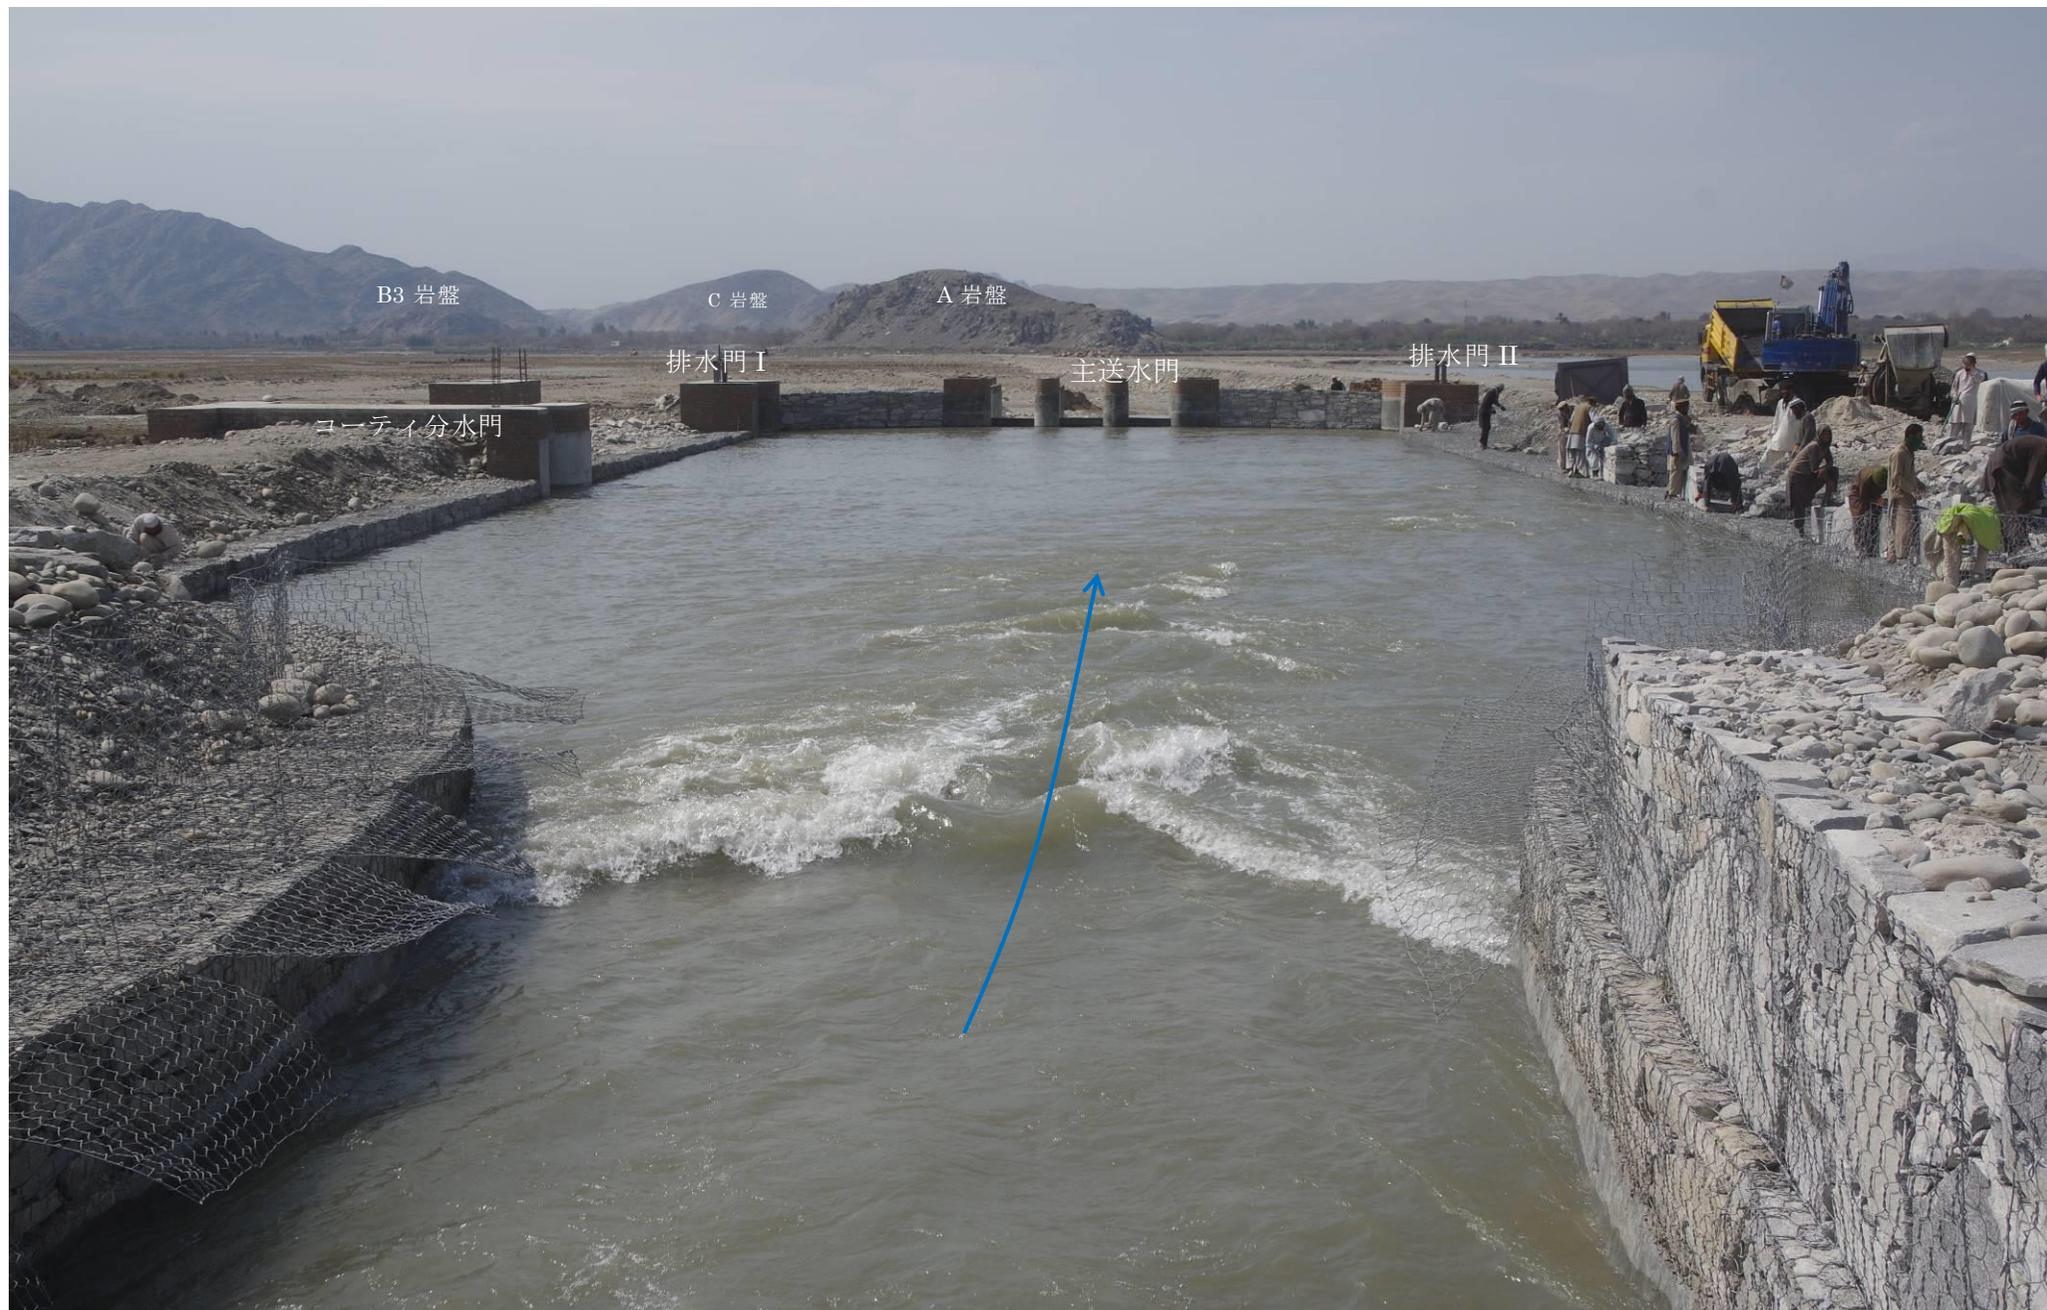
全開時（流入量；毎秒約 5 m<sup>3</sup>）の沈砂池の様子。排水門 II だけを全開している。送水門床面の水深は 80～85 cm で安定、2017 年 3 月 7 日

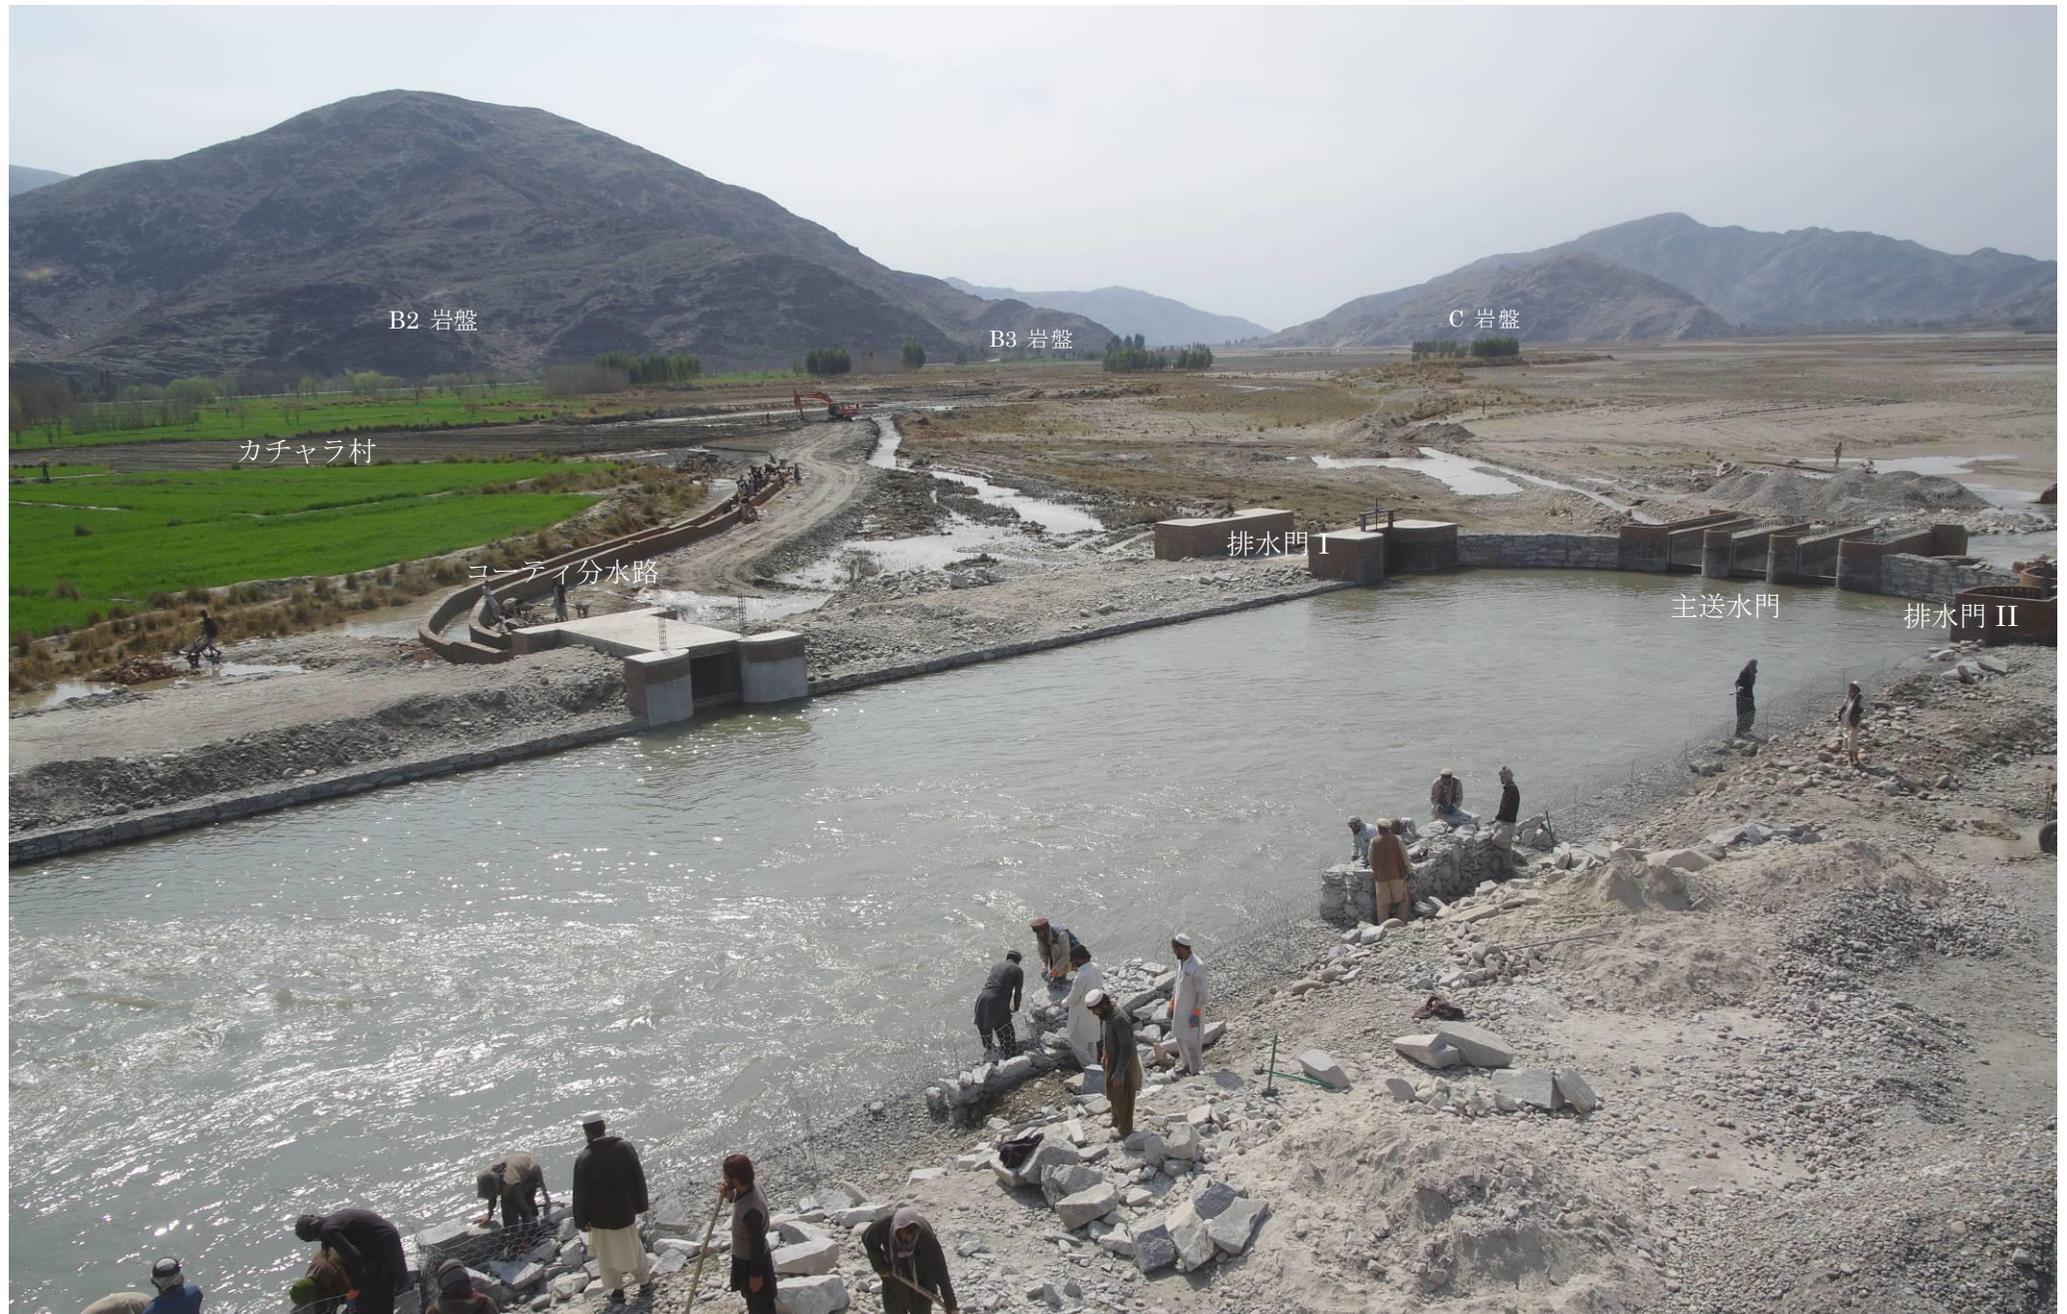
沈砂池左岸の様子。流入量は毎秒約 5 m<sup>3</sup>、水深は送水門床面から 80 cm 以上、排水門床面から 155 cm で安定、十分な送排水が可能。2017 年 3 月 7 日

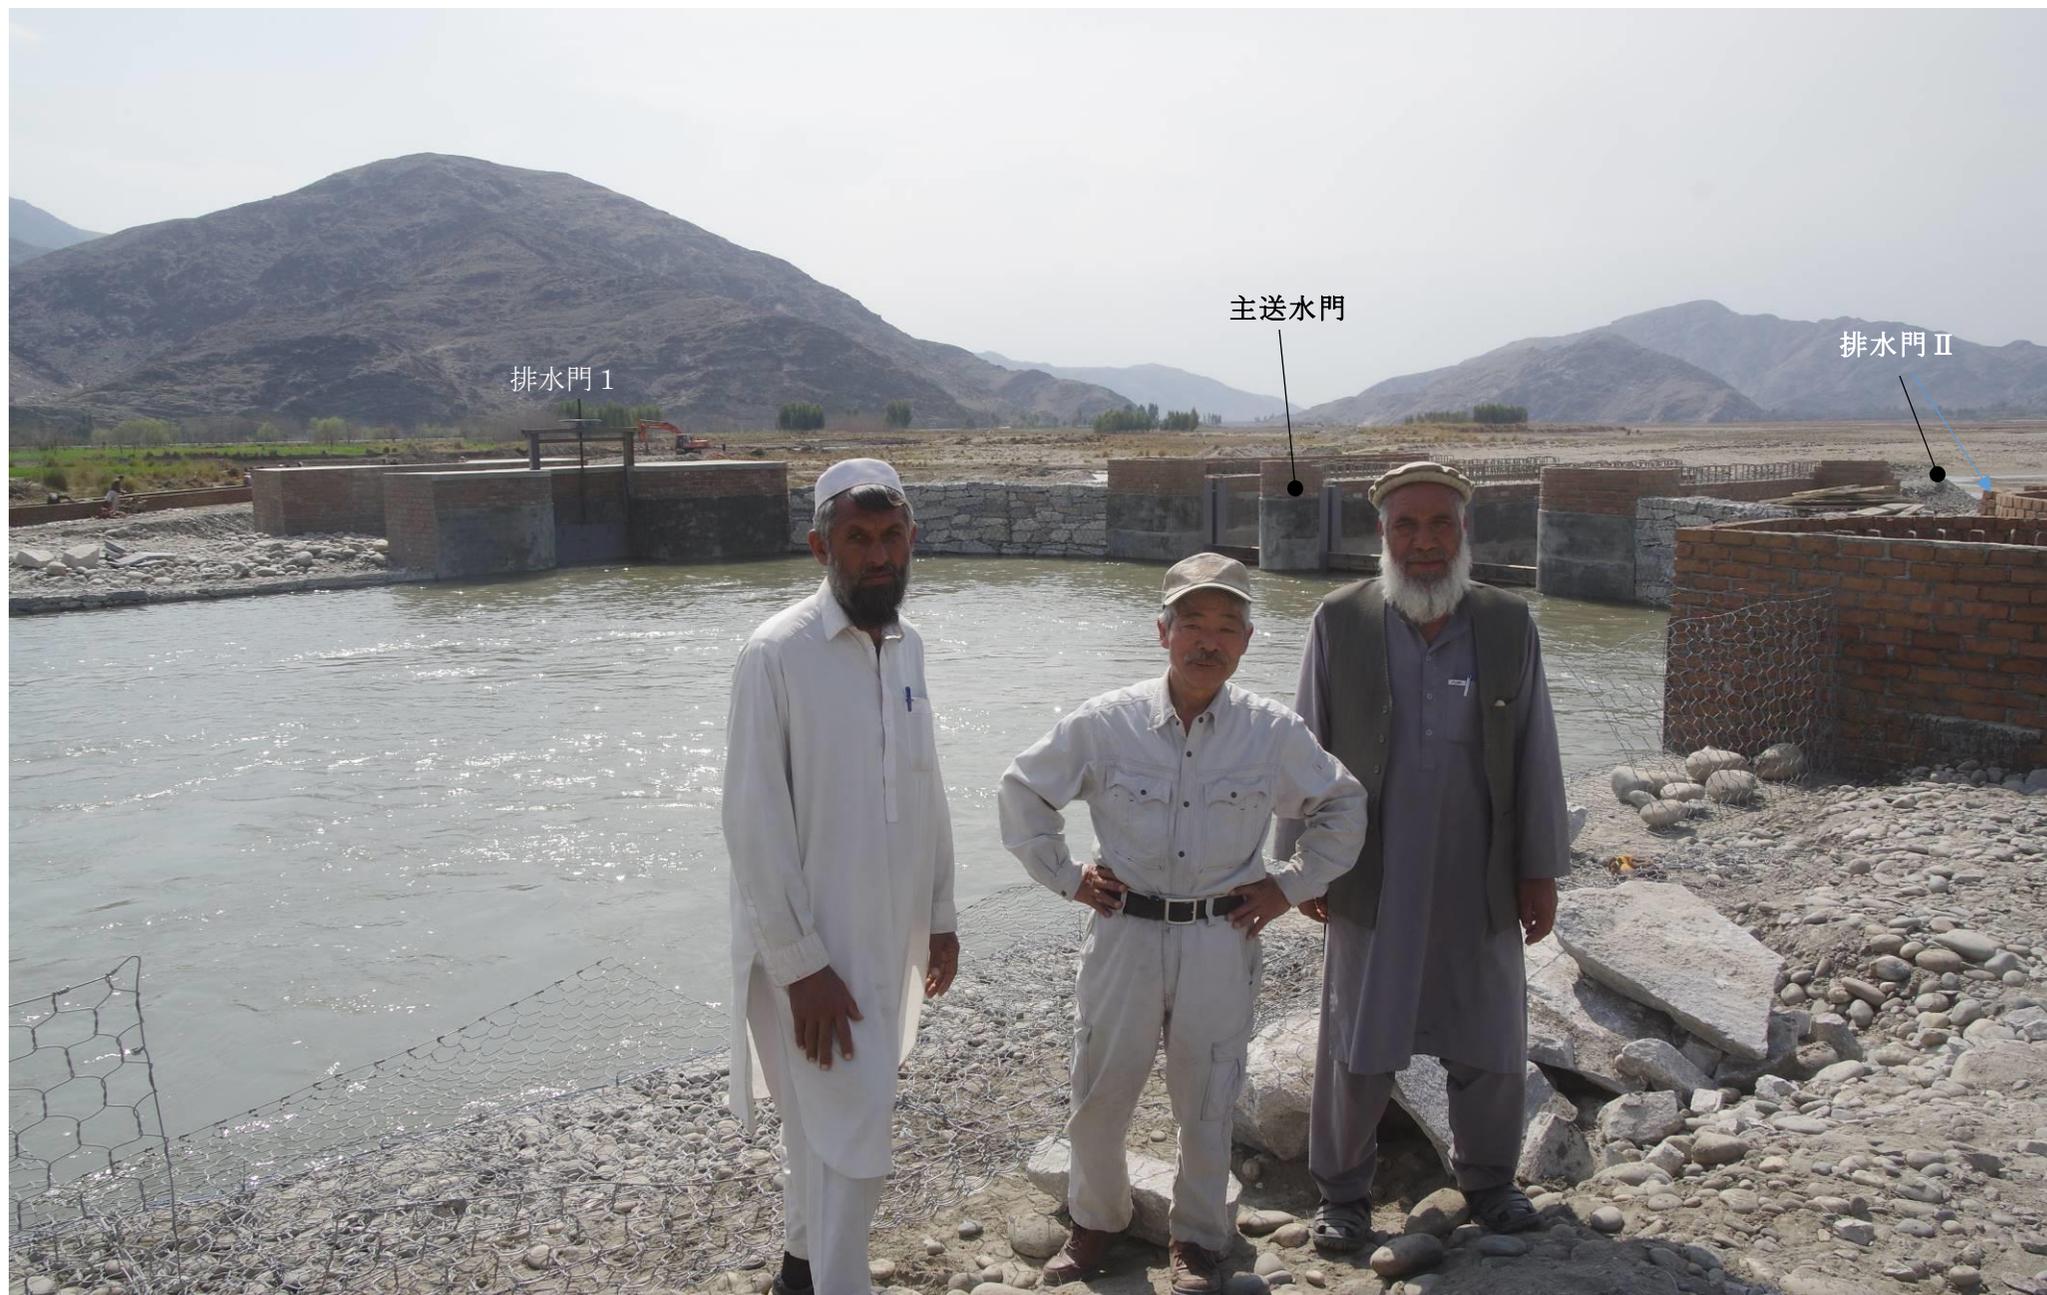
排水門Ⅱ全開で安定時の池の様子。コンクリート構造物の鬼ザミール・グル、蛇籠の鬼ヤール・モハマッド、二人が縁の下の力持ちだ。二人とも長老格となったが、後継は確実に増え続けている。2017年3月7日

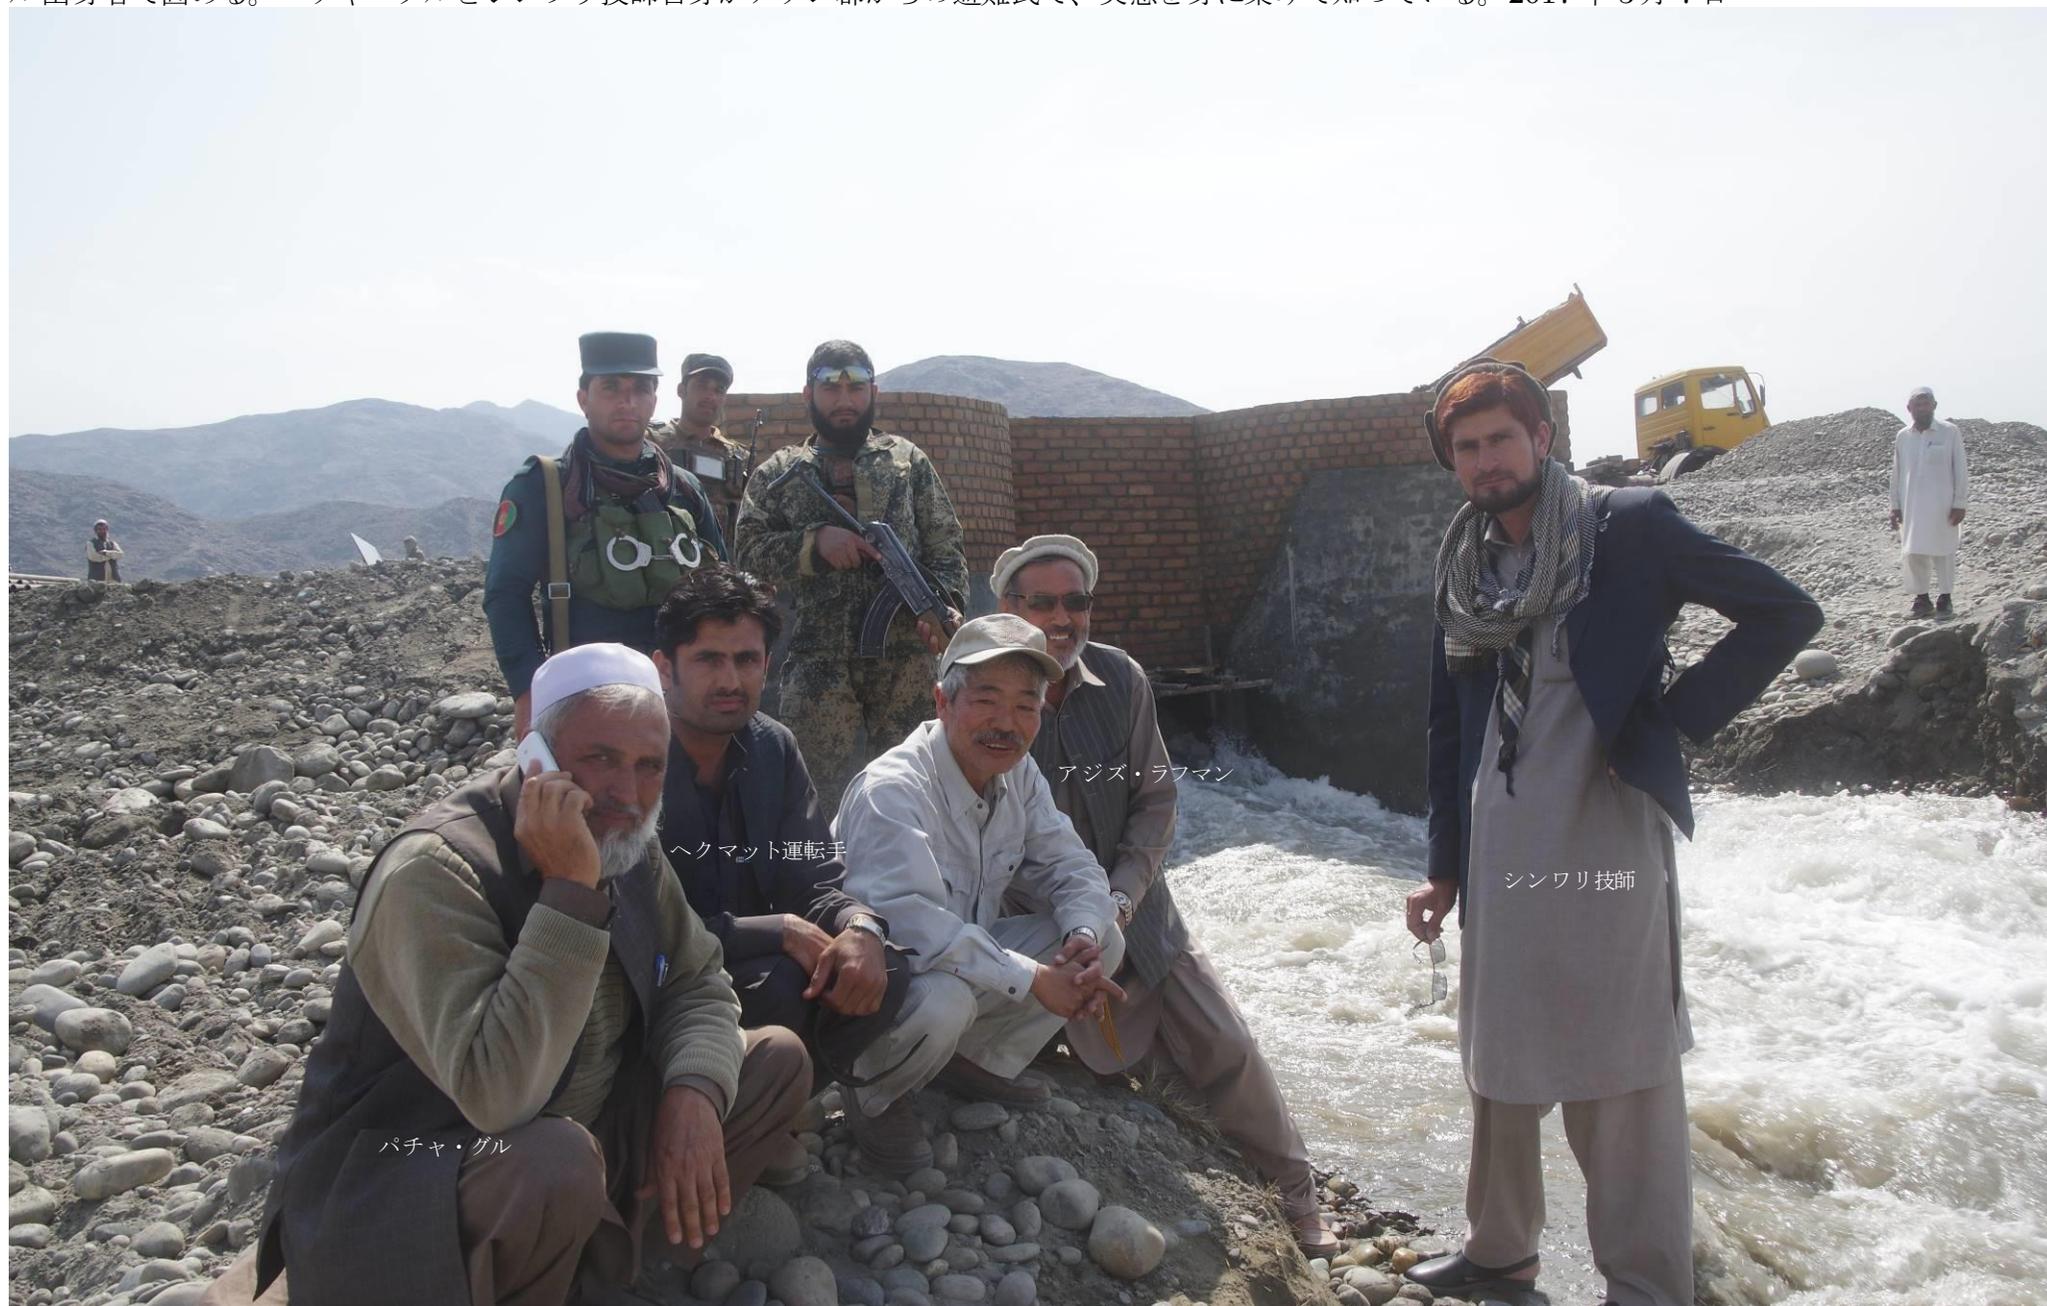
排水路Ⅱの出口側。管水路を潜ってあふれ出る水は爽快。しかし、再度試験して、緊急排水に間に合わぬと判断された場合は、改修する。護衛はダラエヌール出身者で固める。パチャ・グルとシンワリ技師自身がアチン郡からの避難民で、実態を身に染みて知っている。2017年3月7日

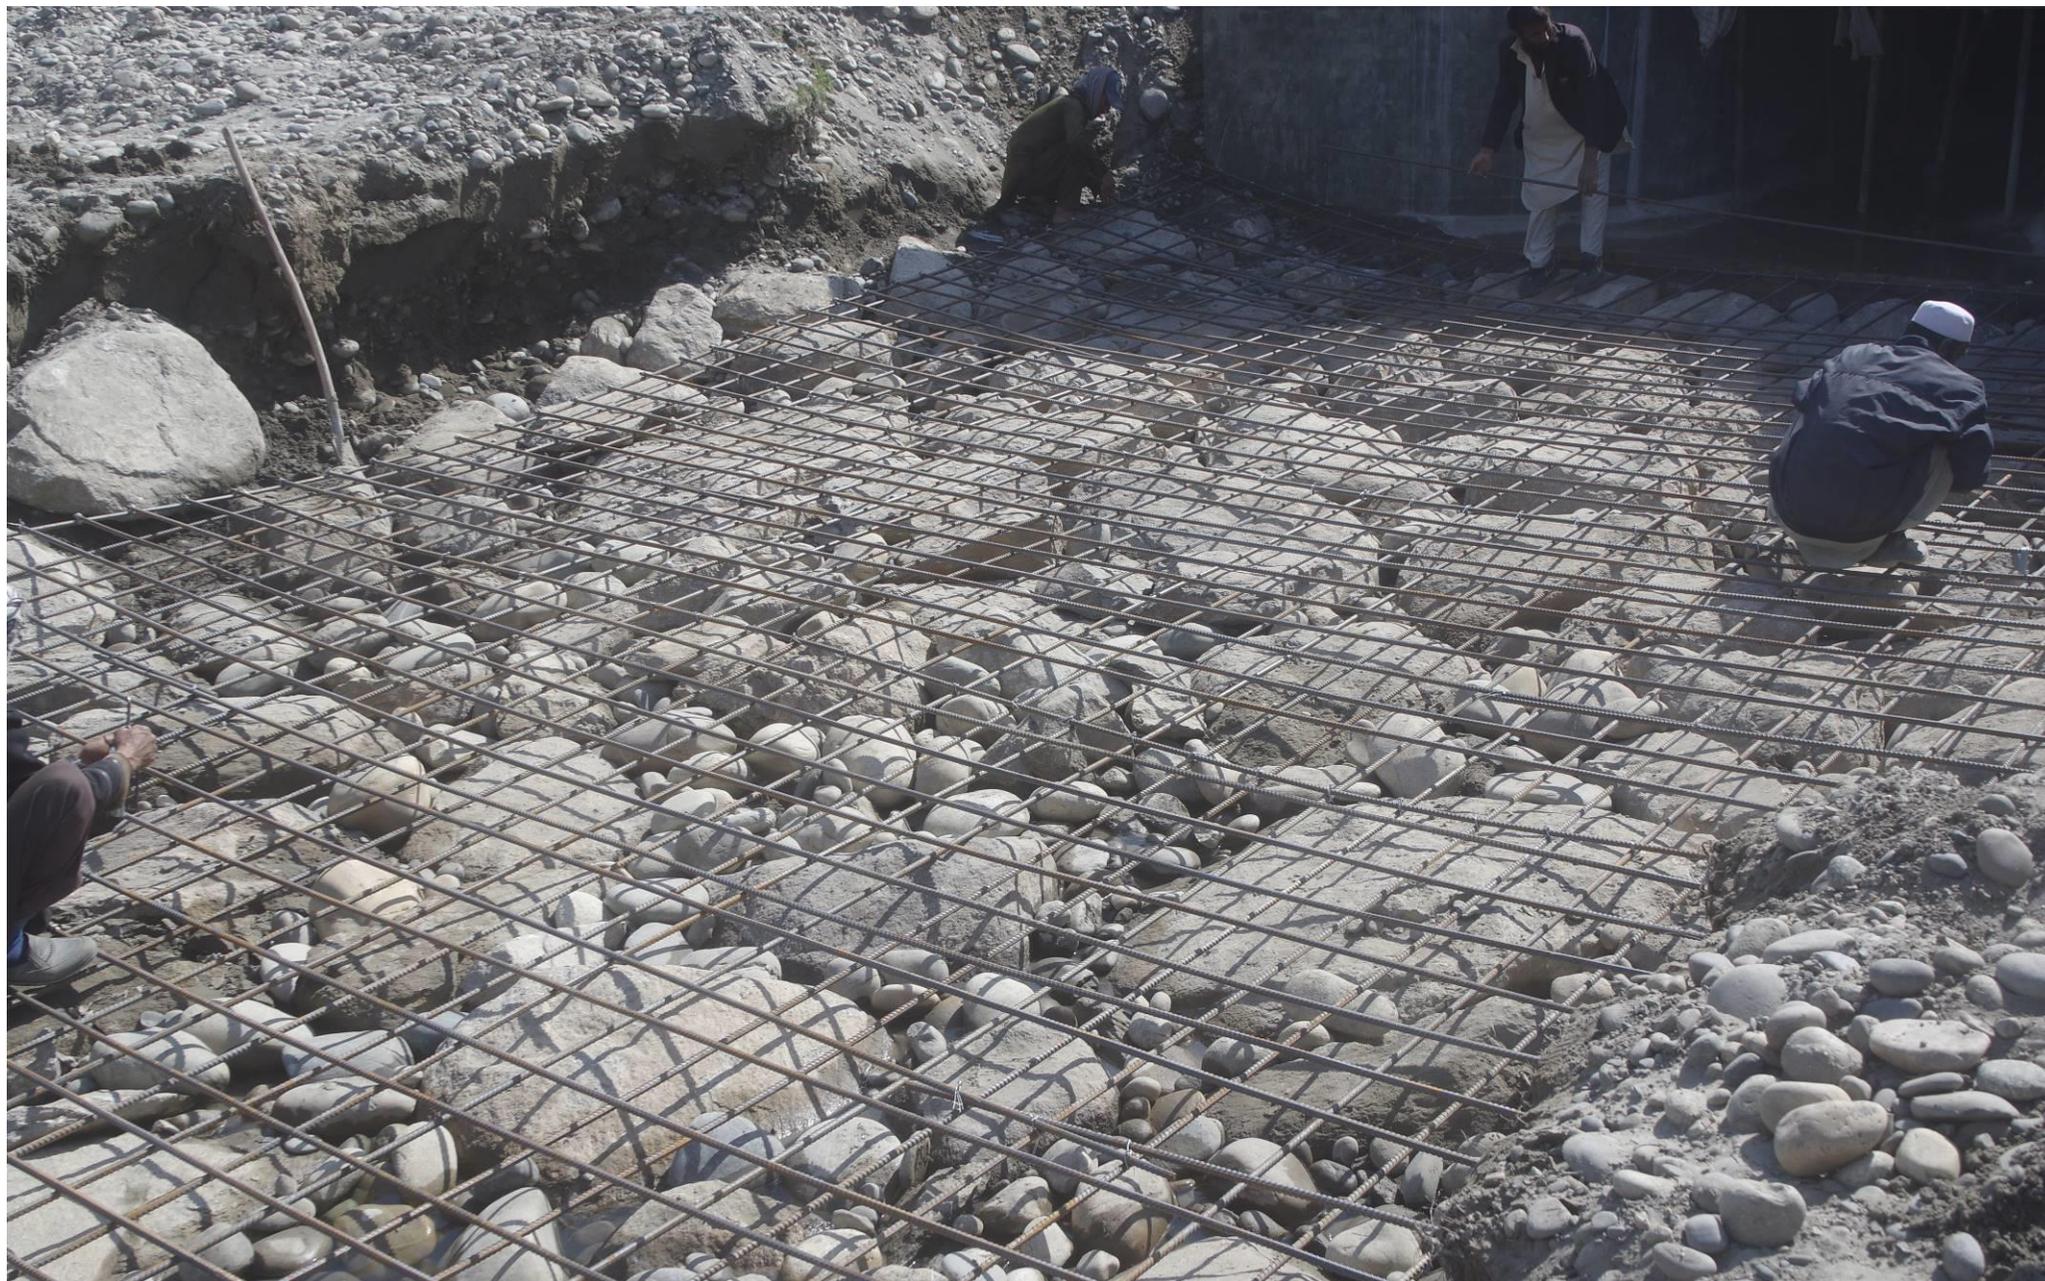
急流で洗うと大きな溝ができ、30 cm以上の玉石だけが残る。その上に更に巨礫を敷き詰め、やわらかいコンクリートを流し込んで基礎とし、鉄筋コンクリートを一気に打つ。このような細かい作業工程も会得され、言わずとも皆が動くようになっている。2017年3月11日

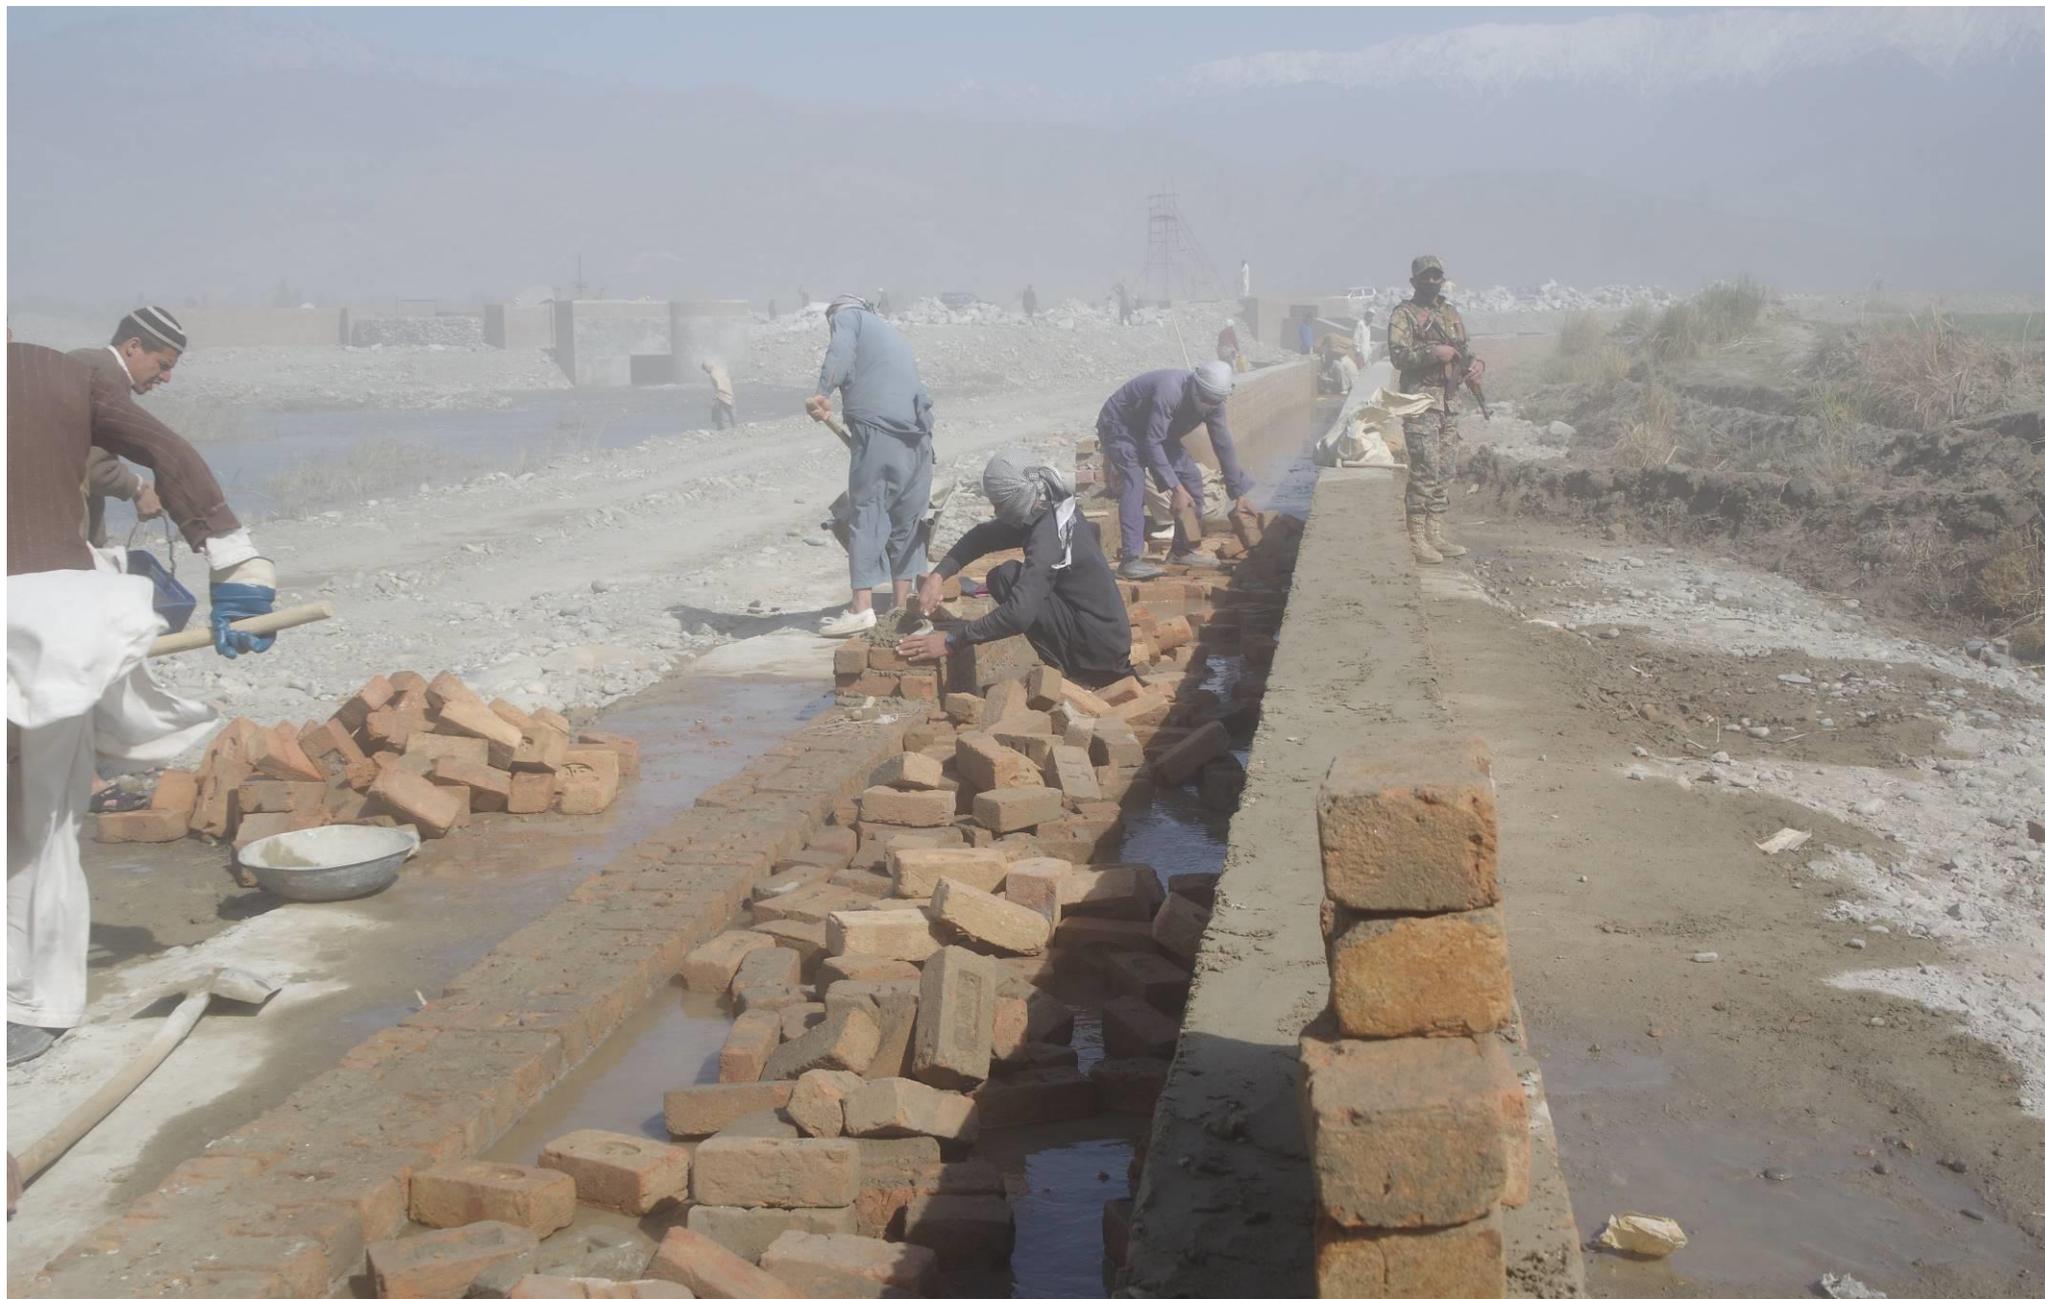
コーティ分水路は全力で造成されている。全長 950mのうち、230mを完了。2017年 3月 11日

MⅡ堰と主幹水路の造成が異例の速さで行われたので、後は悠々と護岸と灌漑路（分水路）の建設を進めます。カチャラ分水路Ⅰ（約130m）は完了、現在コーティ分水路を建設中（3月11日現在、950m中230mを完了）。カチャラ分水路Ⅱ（400m）は4月以降に予定。沈砂池は3月中に竣工予定です。

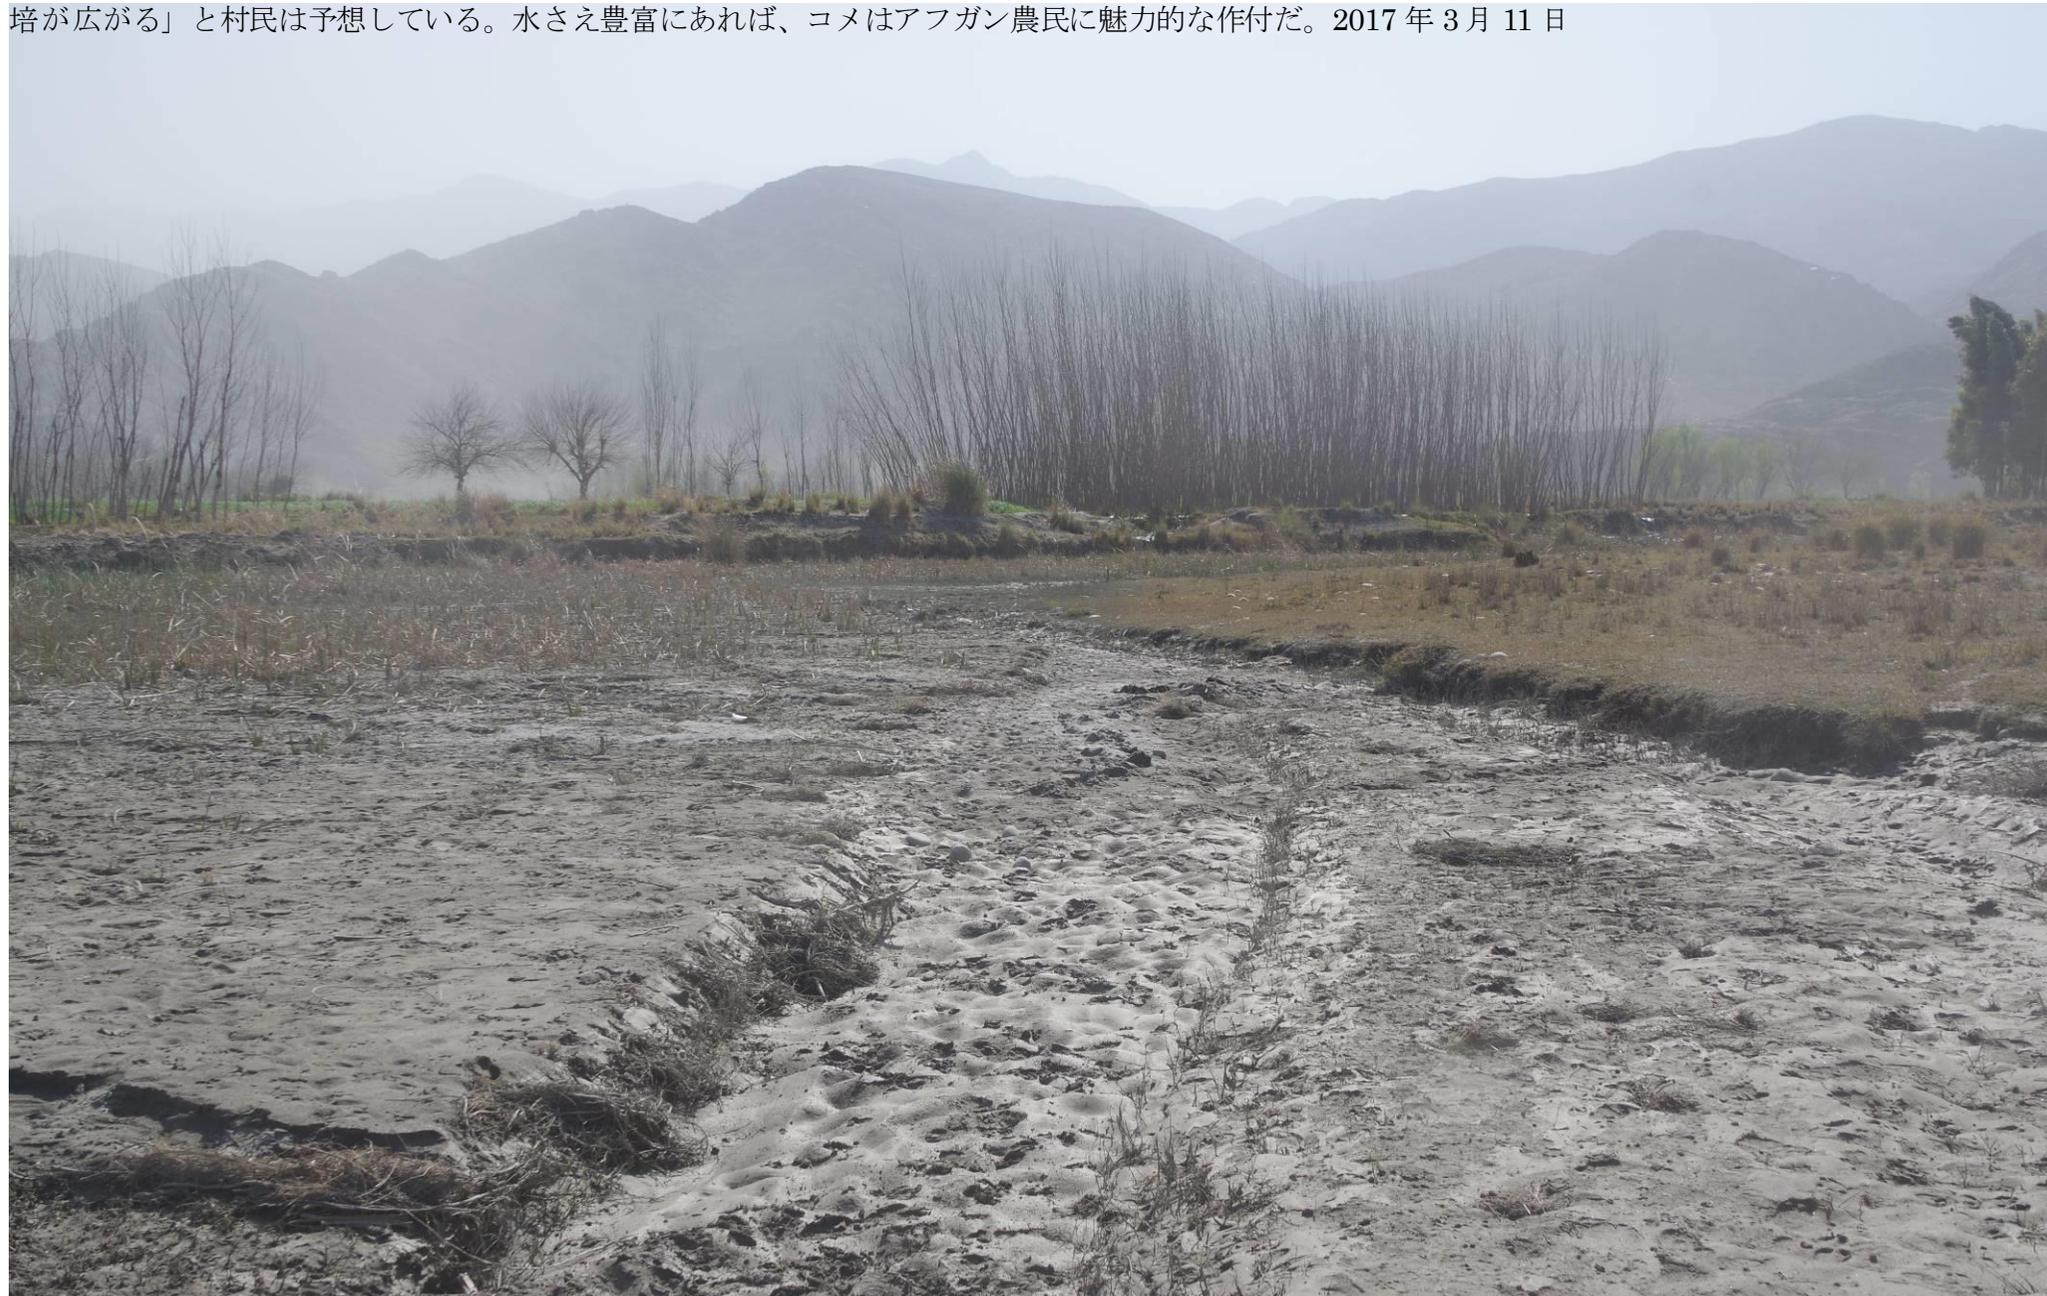
旧コーティ分水路。たびたび洪水が流入、土砂が堆積して湿地を形成している。分水路は粘土質の堆積土を砂利で置換、水路の基礎を作る。小さいながら主幹水路と同様、ソイルセメントでライニングが行われる。土は肥沃で、パキスタンから帰還したカチャラ村民が争って耕地を拡大している。「今夏に水稻栽培が広がる」と村民は予想している。水さえ豊富にあれば、コメはアフガン農民に魅力的な作付だ。2017年3月11日
