# カチャラ・ガンベリに難民居住区設置

## PMS建設の各堰、低水位期を乗り切る

### MII（カチャラ・コーティ・タラーン・ベラ）堰、低水位期工事、大詰め 試験送水で十分な水量を確認

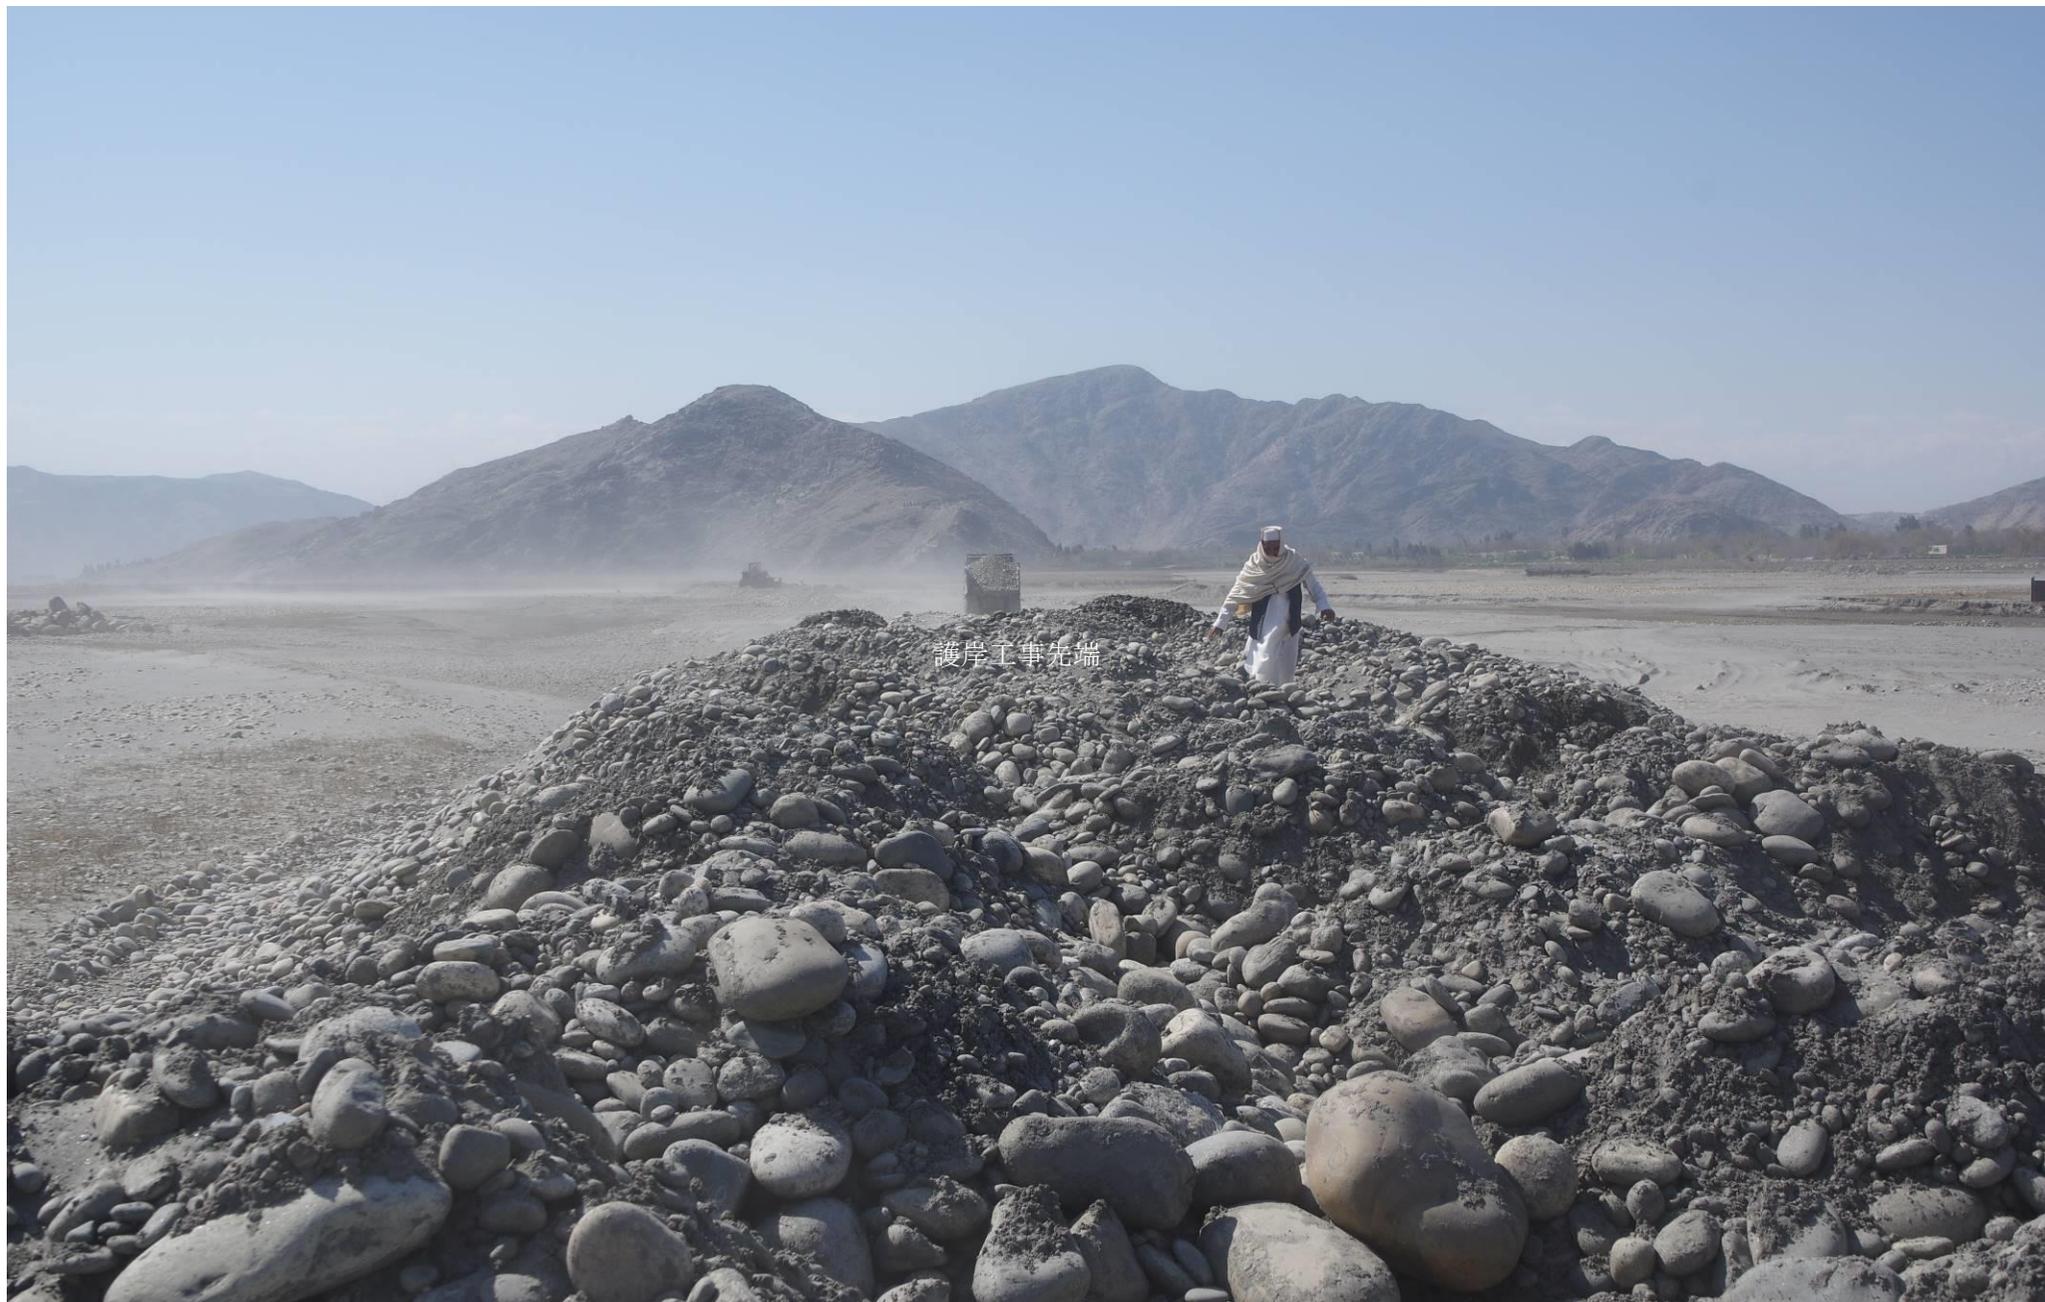
護岸工事の先端。取水口からちょうど2 km地点を超えた。辛抱強いナイームが担当。2017年3月11日
