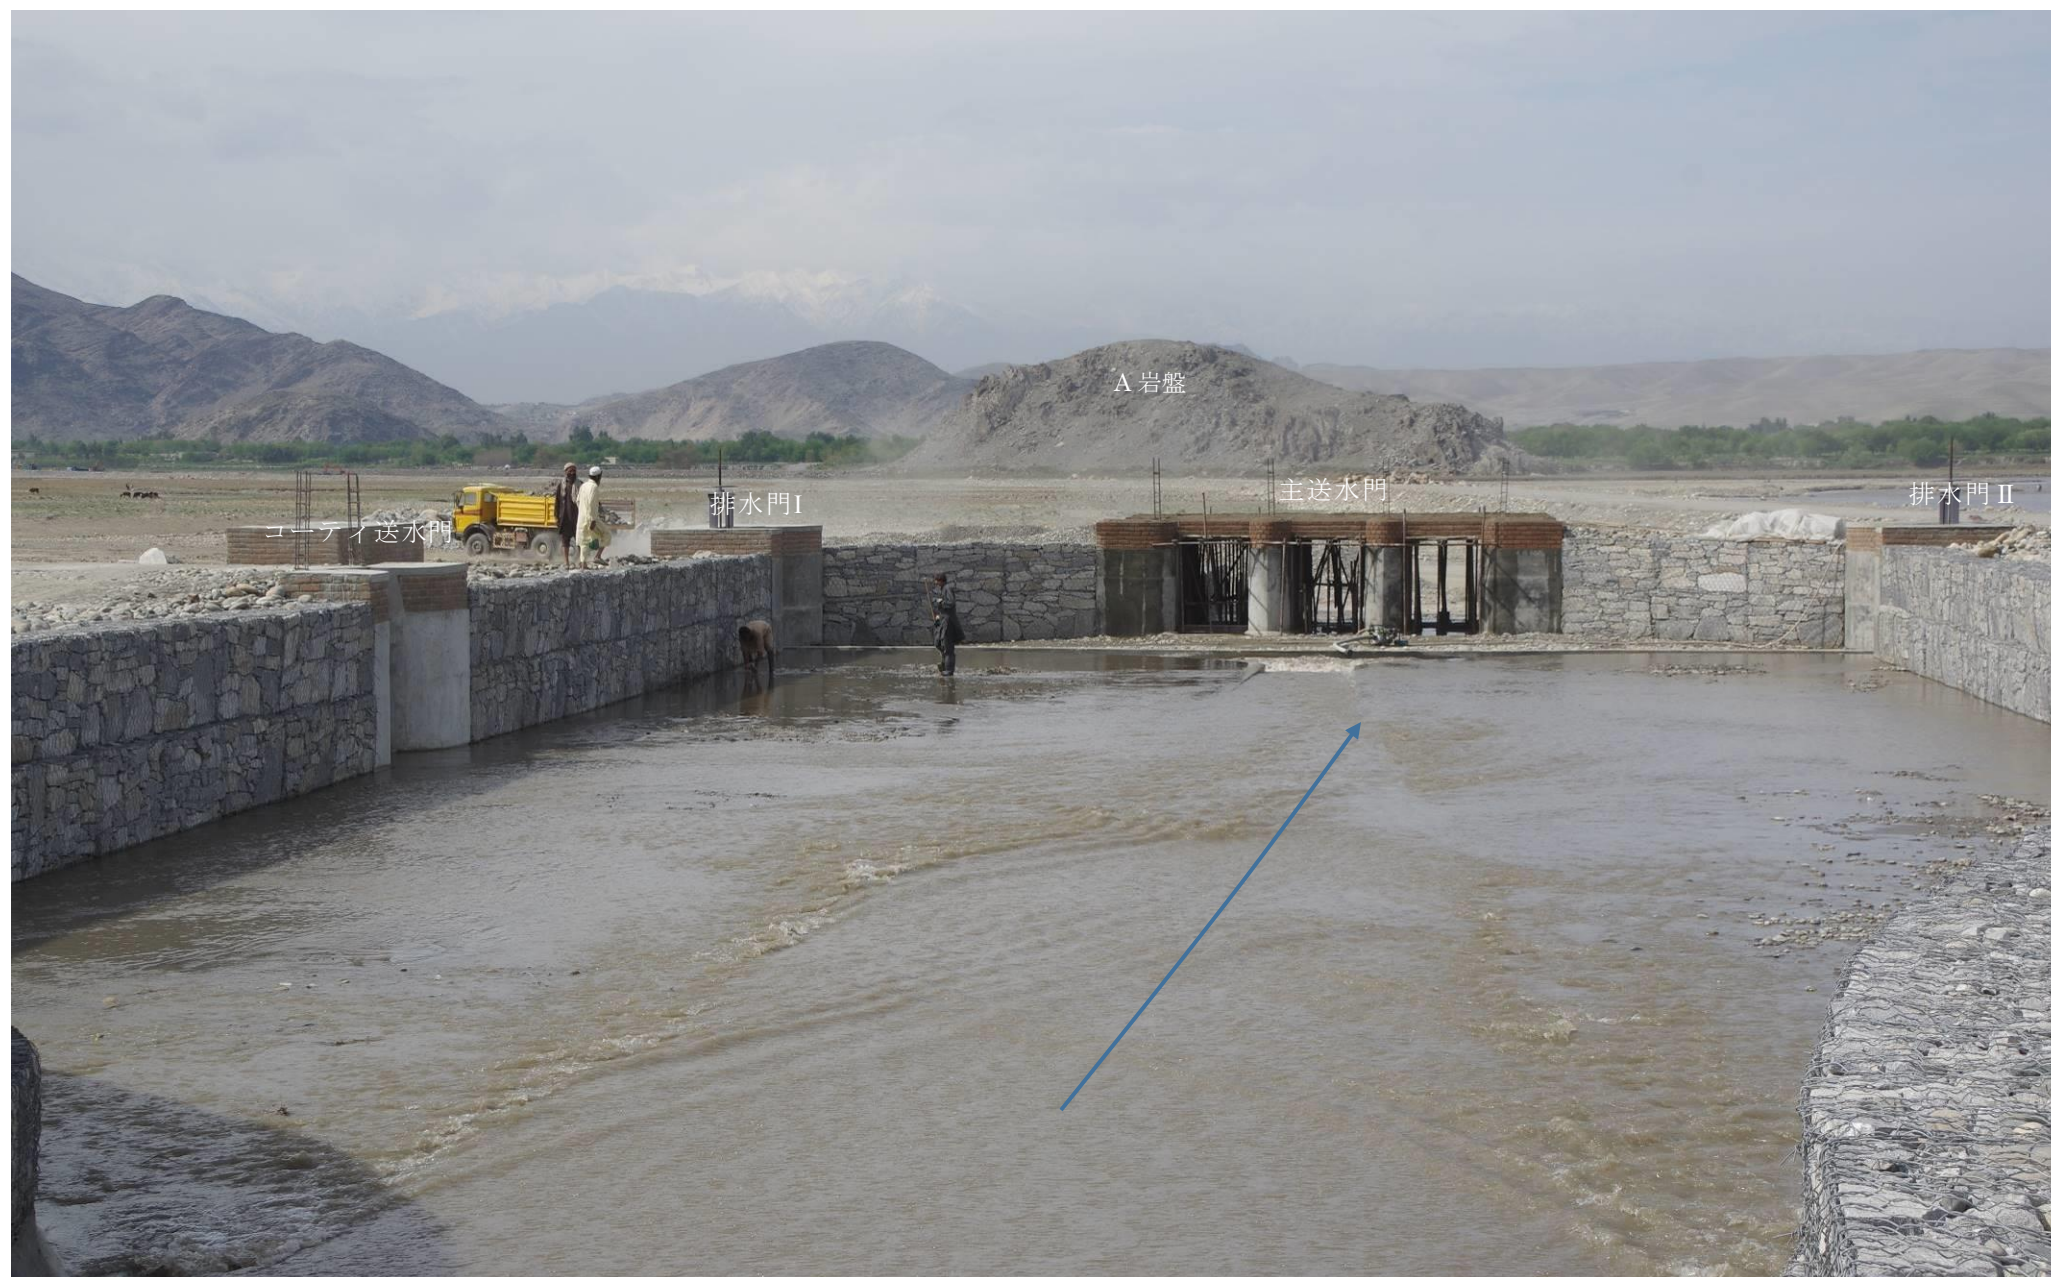
内部と各水門を完成した沈砂池。2017年3月30日

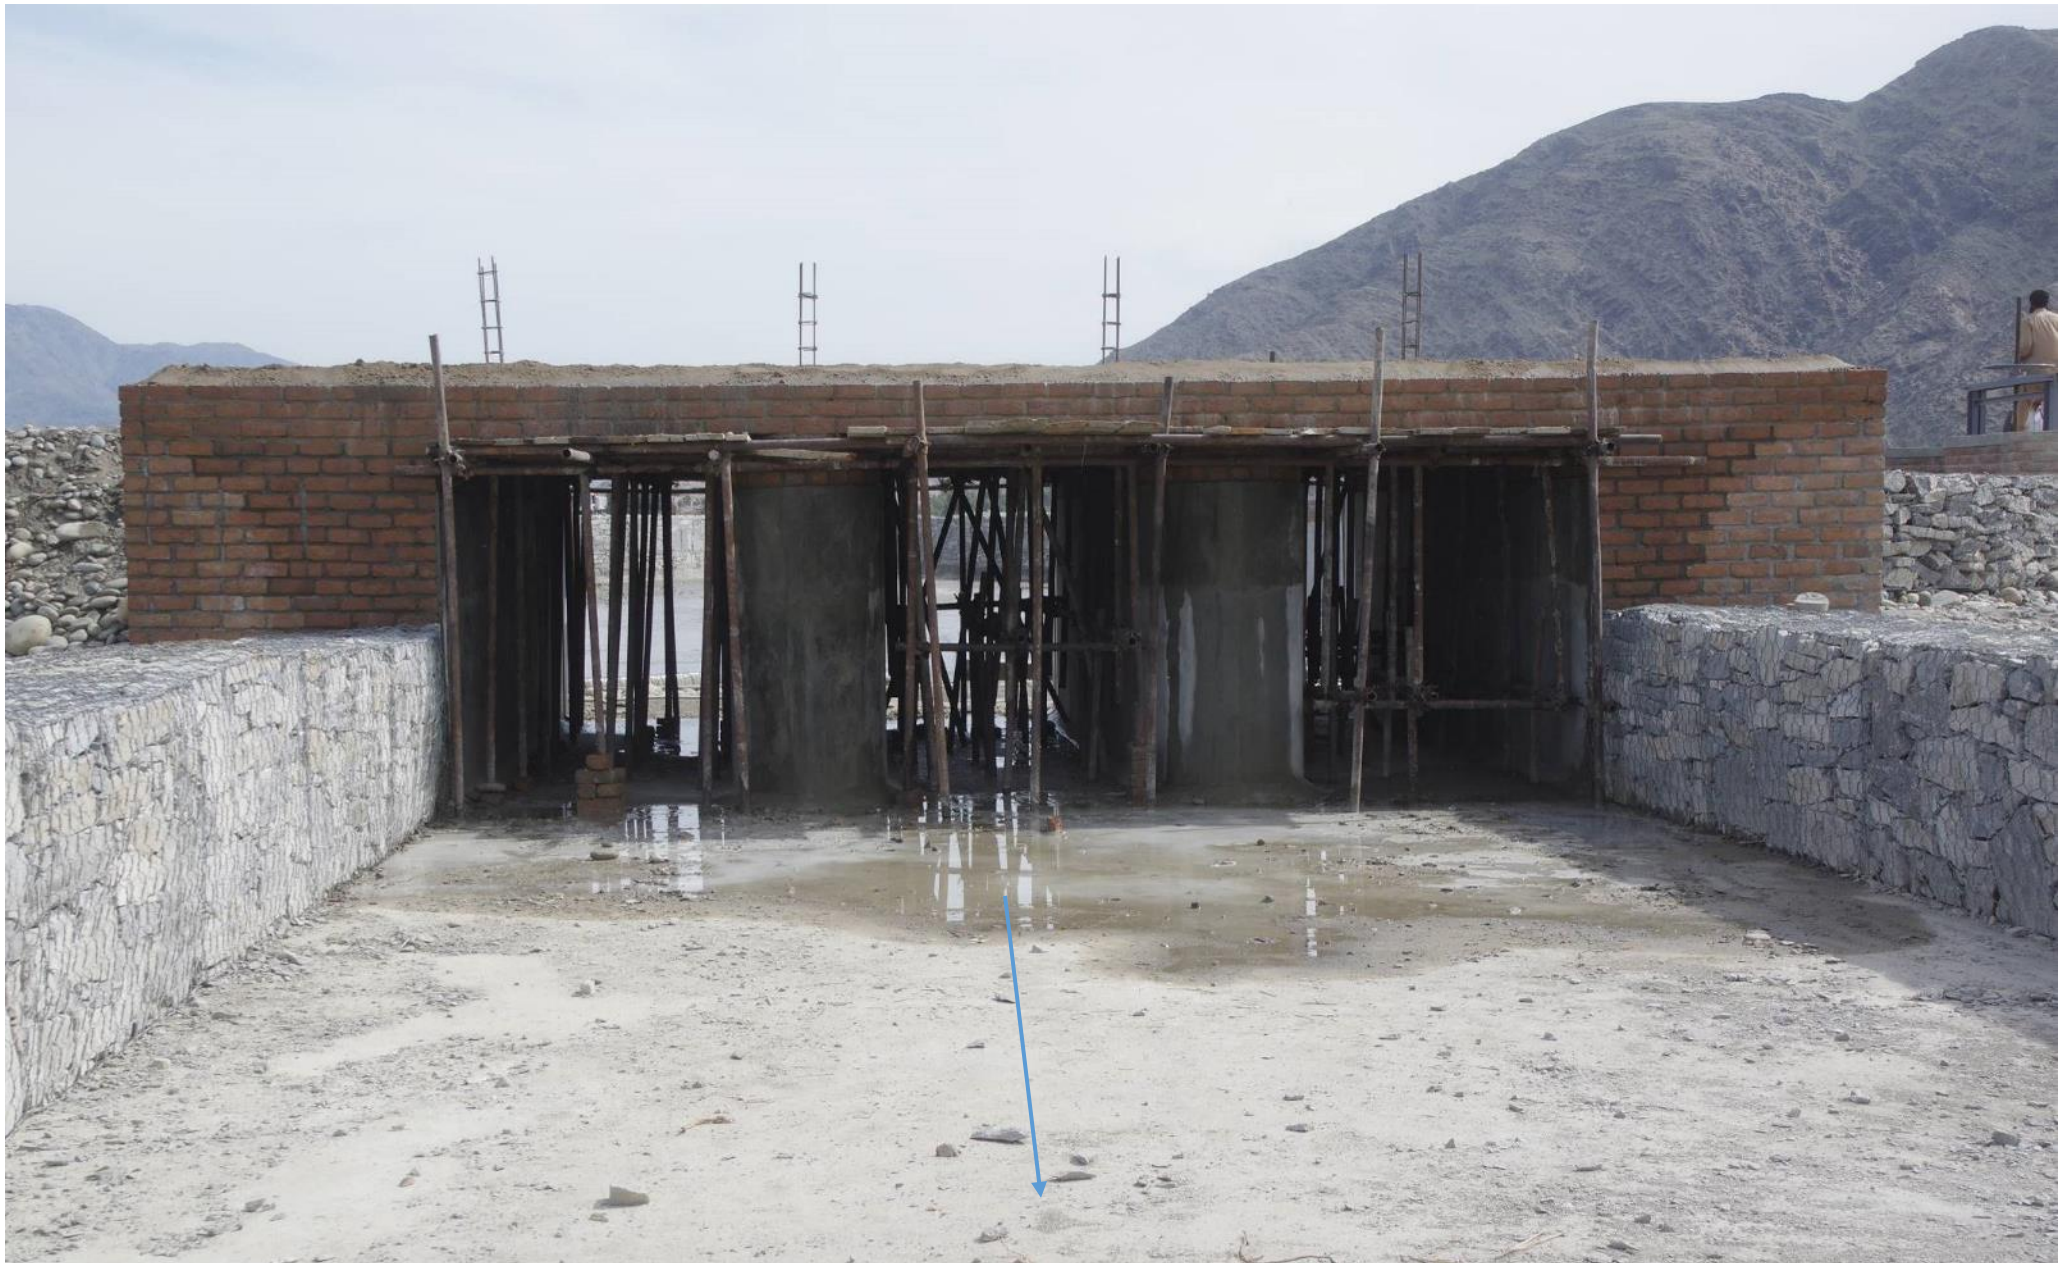
主送水門の下流側。2017年3月30日

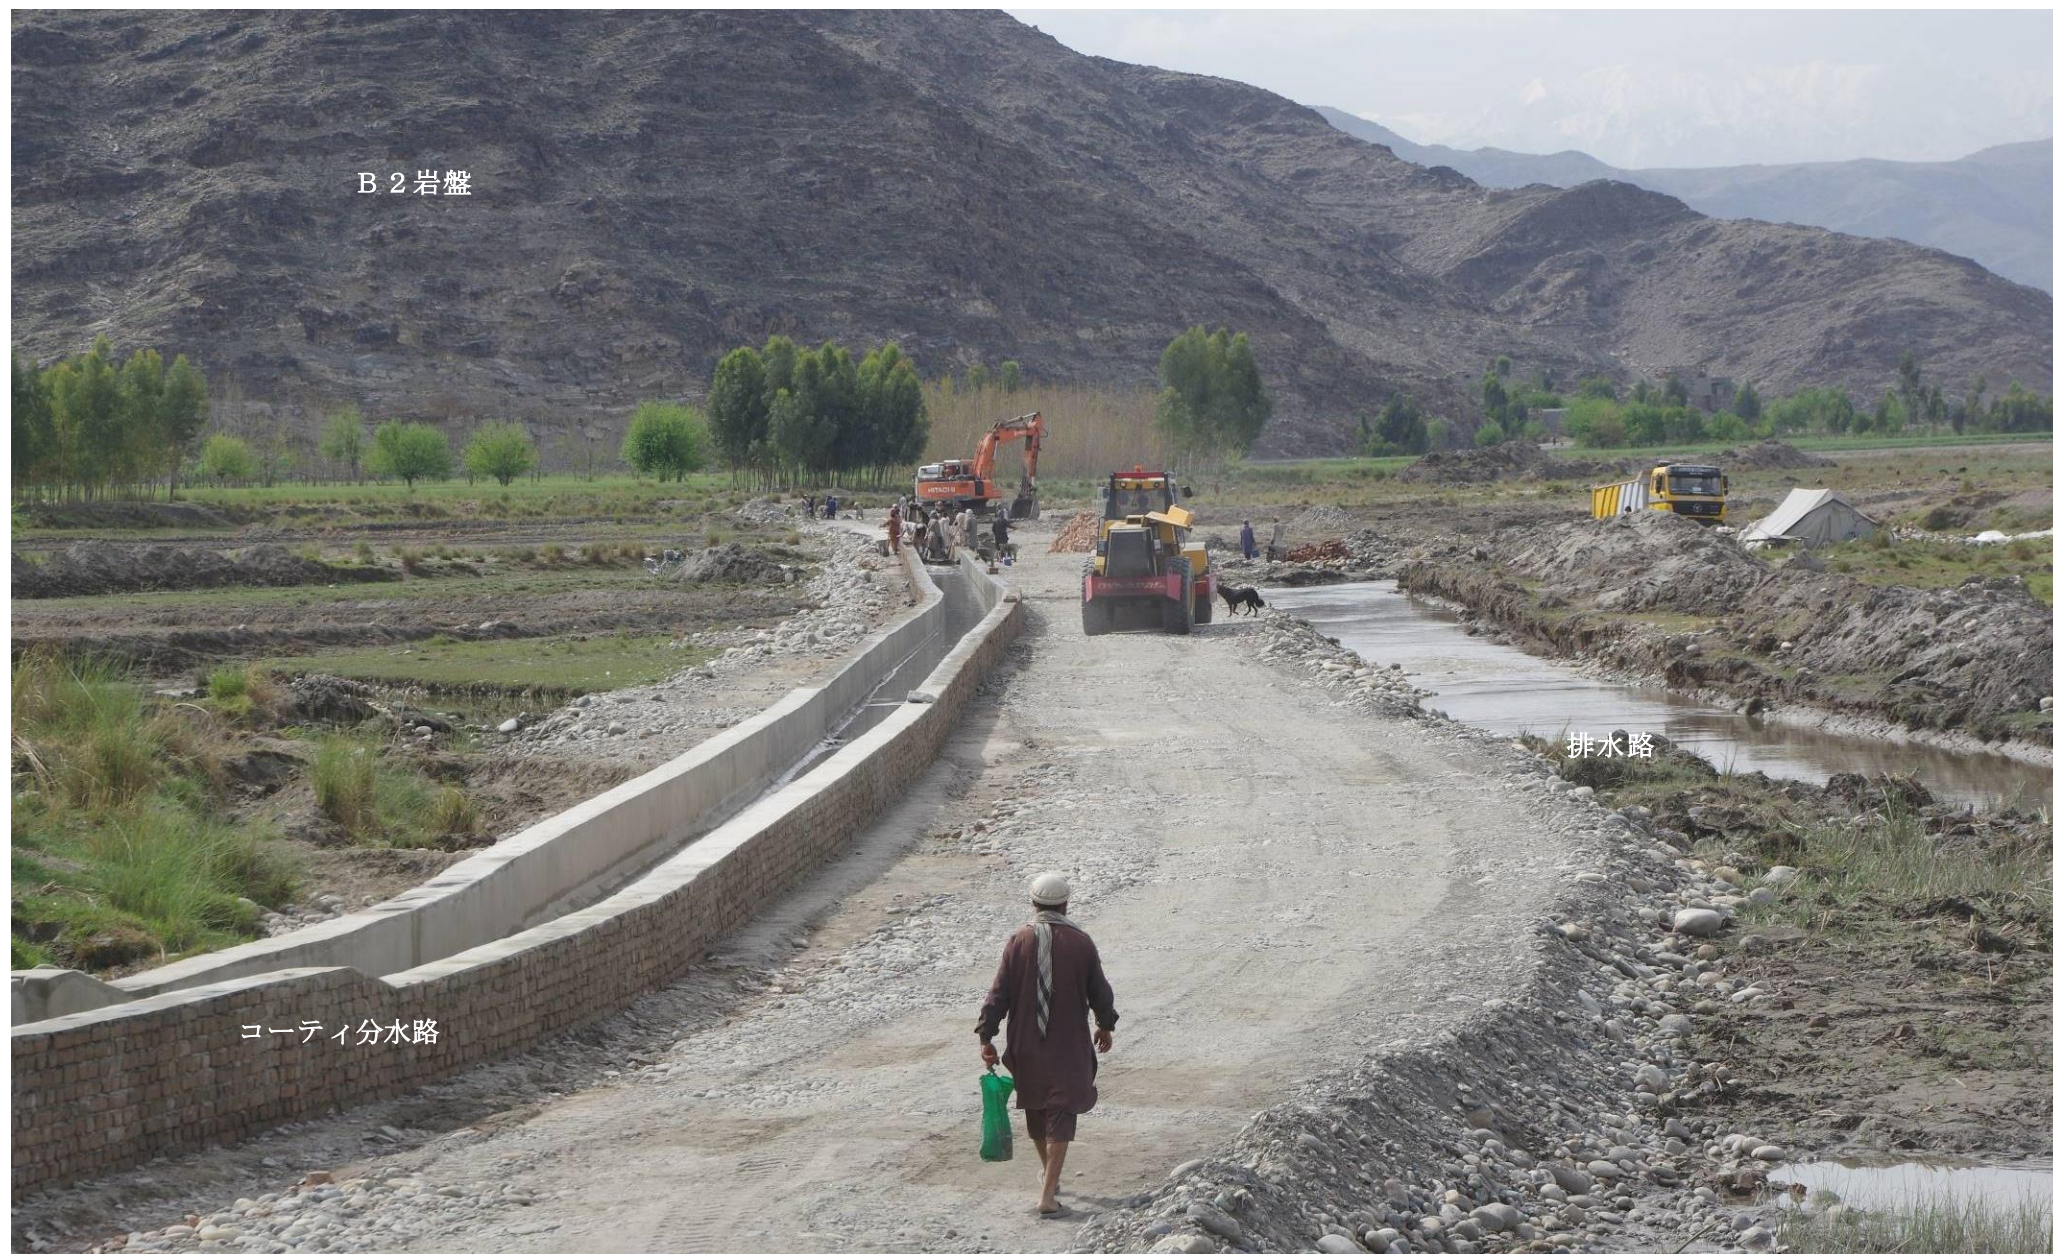
コーティ分水路と排水路の造成。同時に維持に必要な交通路を必ず設ける。2017年3月30日

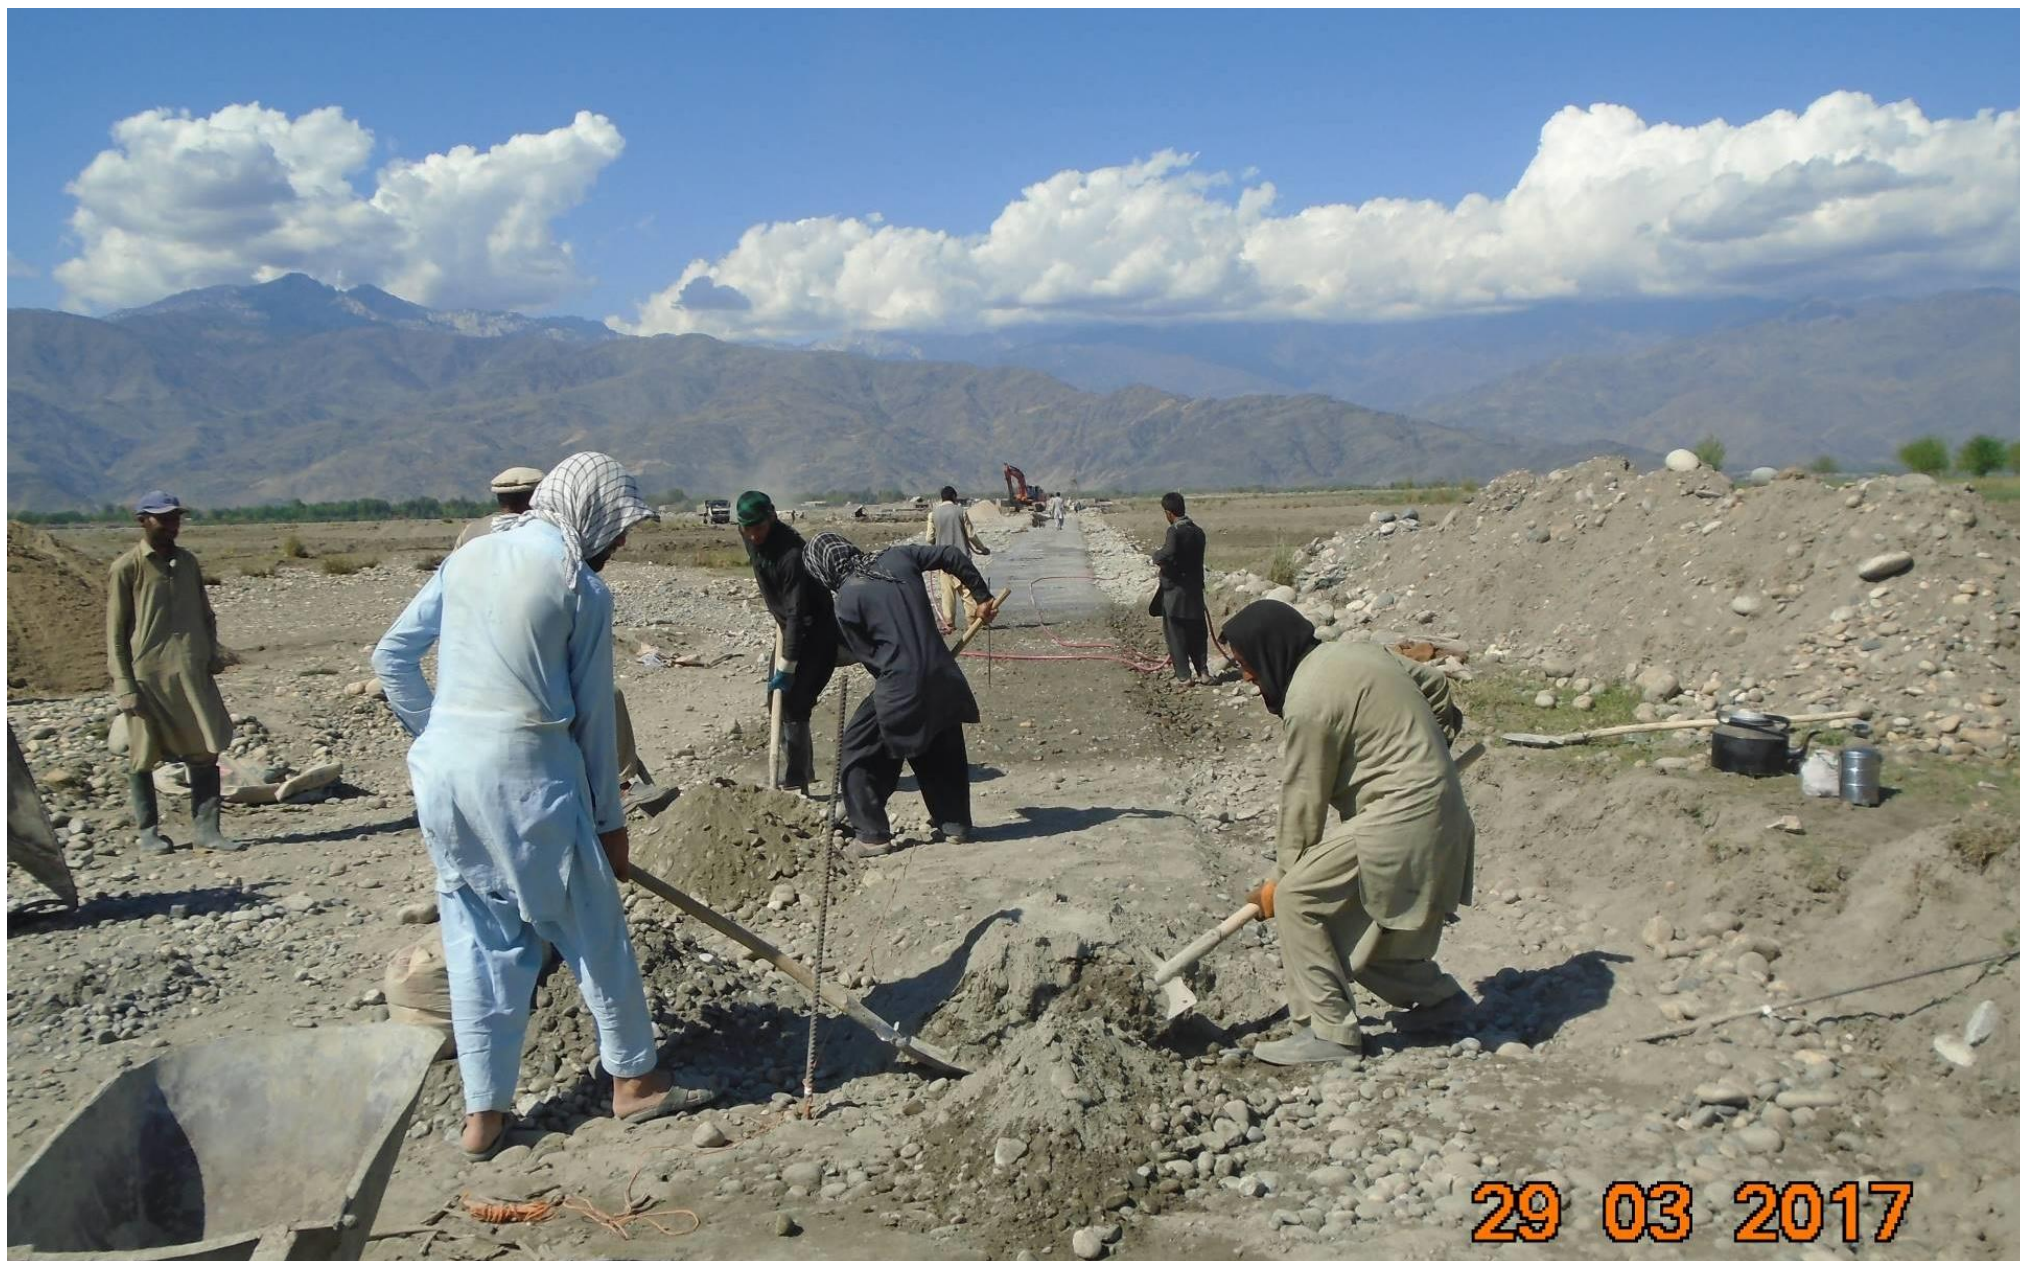
コーティ分水路のライニング作業風景。村民は一般に勤勉で、作業に慣れている。2017年3月29日（ファヒム技師撮影）

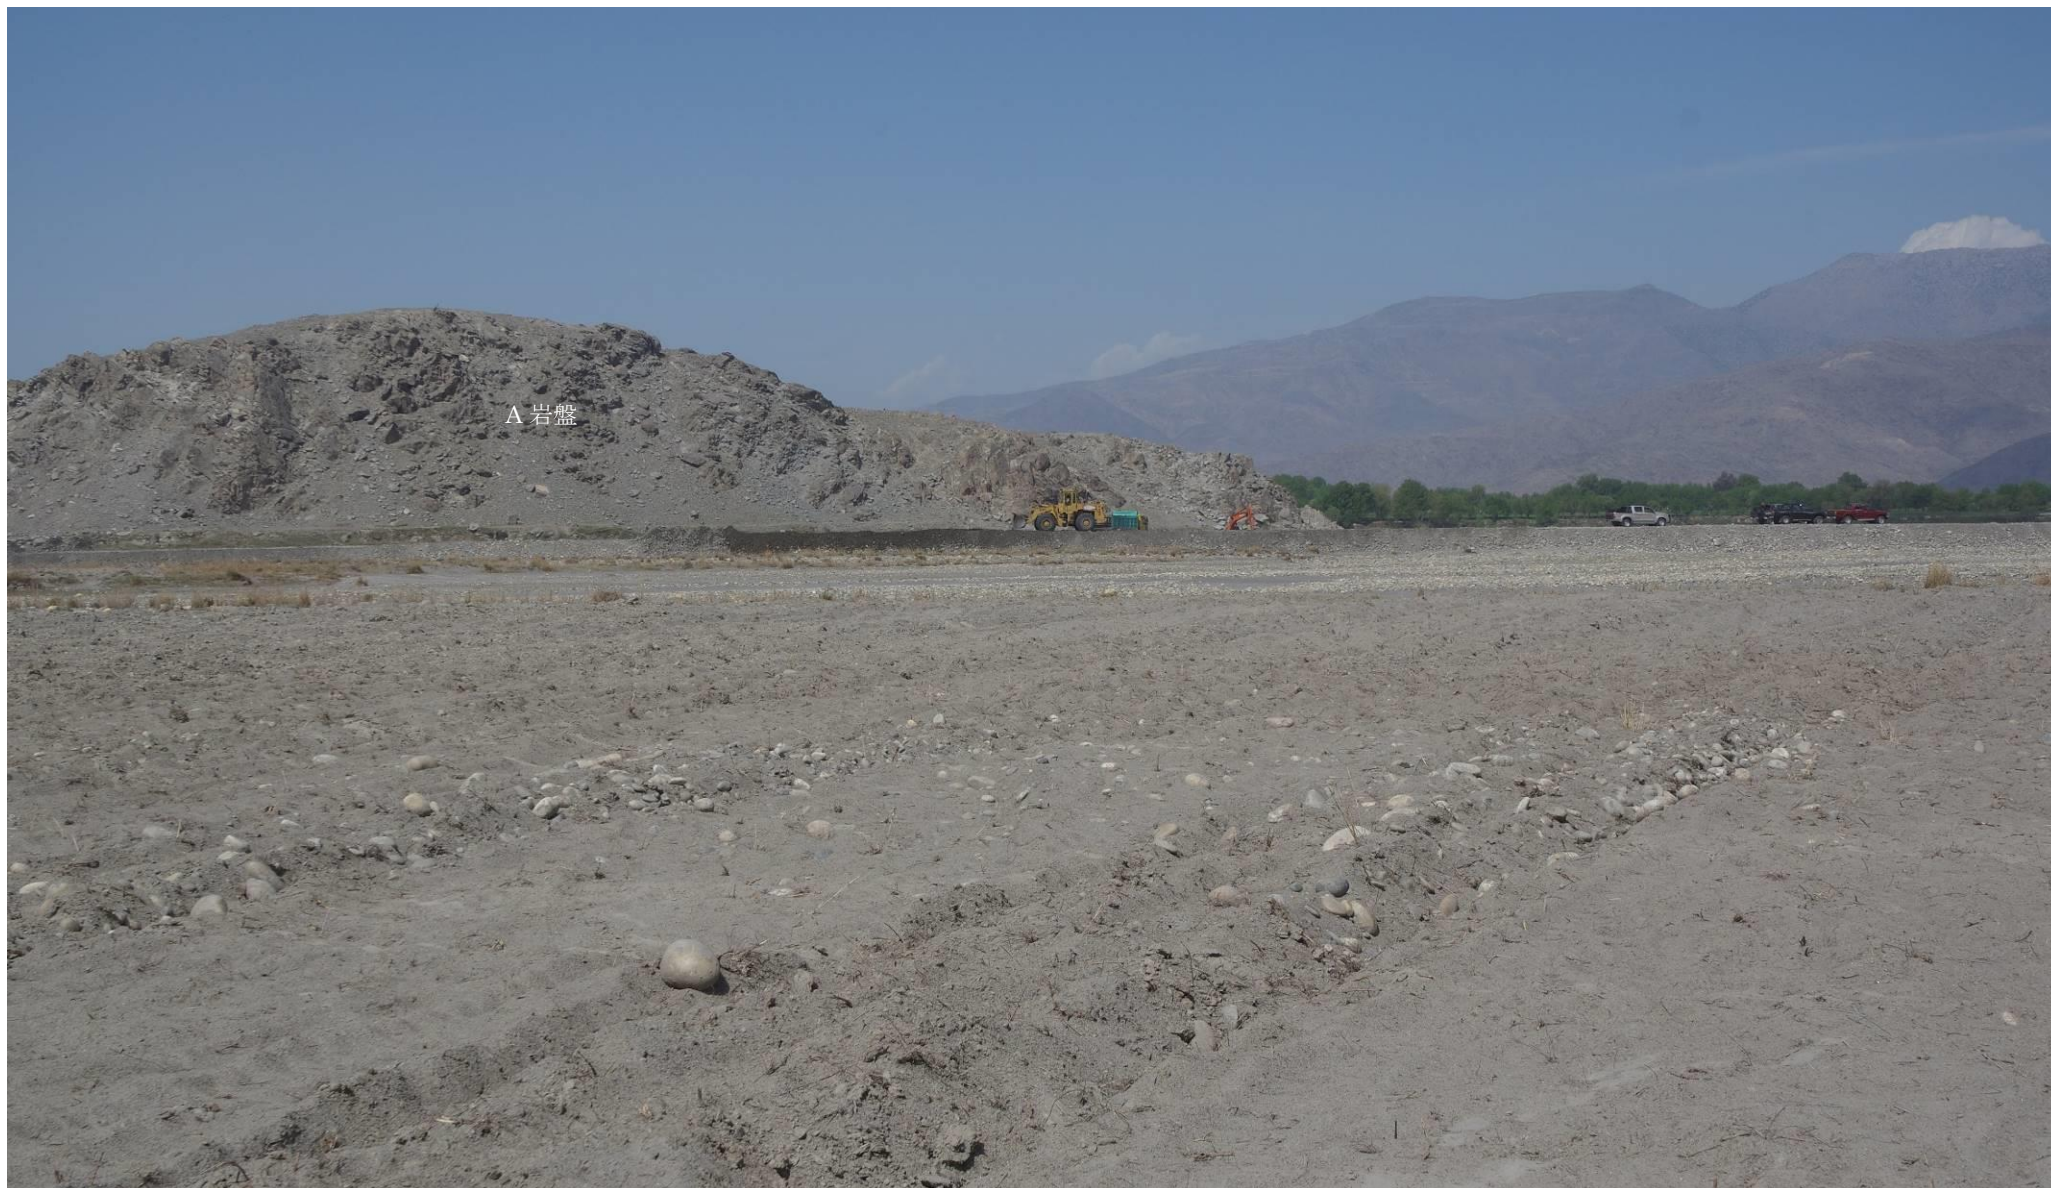
護岸工事＝交通路先端（2.4 km地点）先端が延びるごとに、待ち構えたように農地の整備が始まる。2017年3月30日

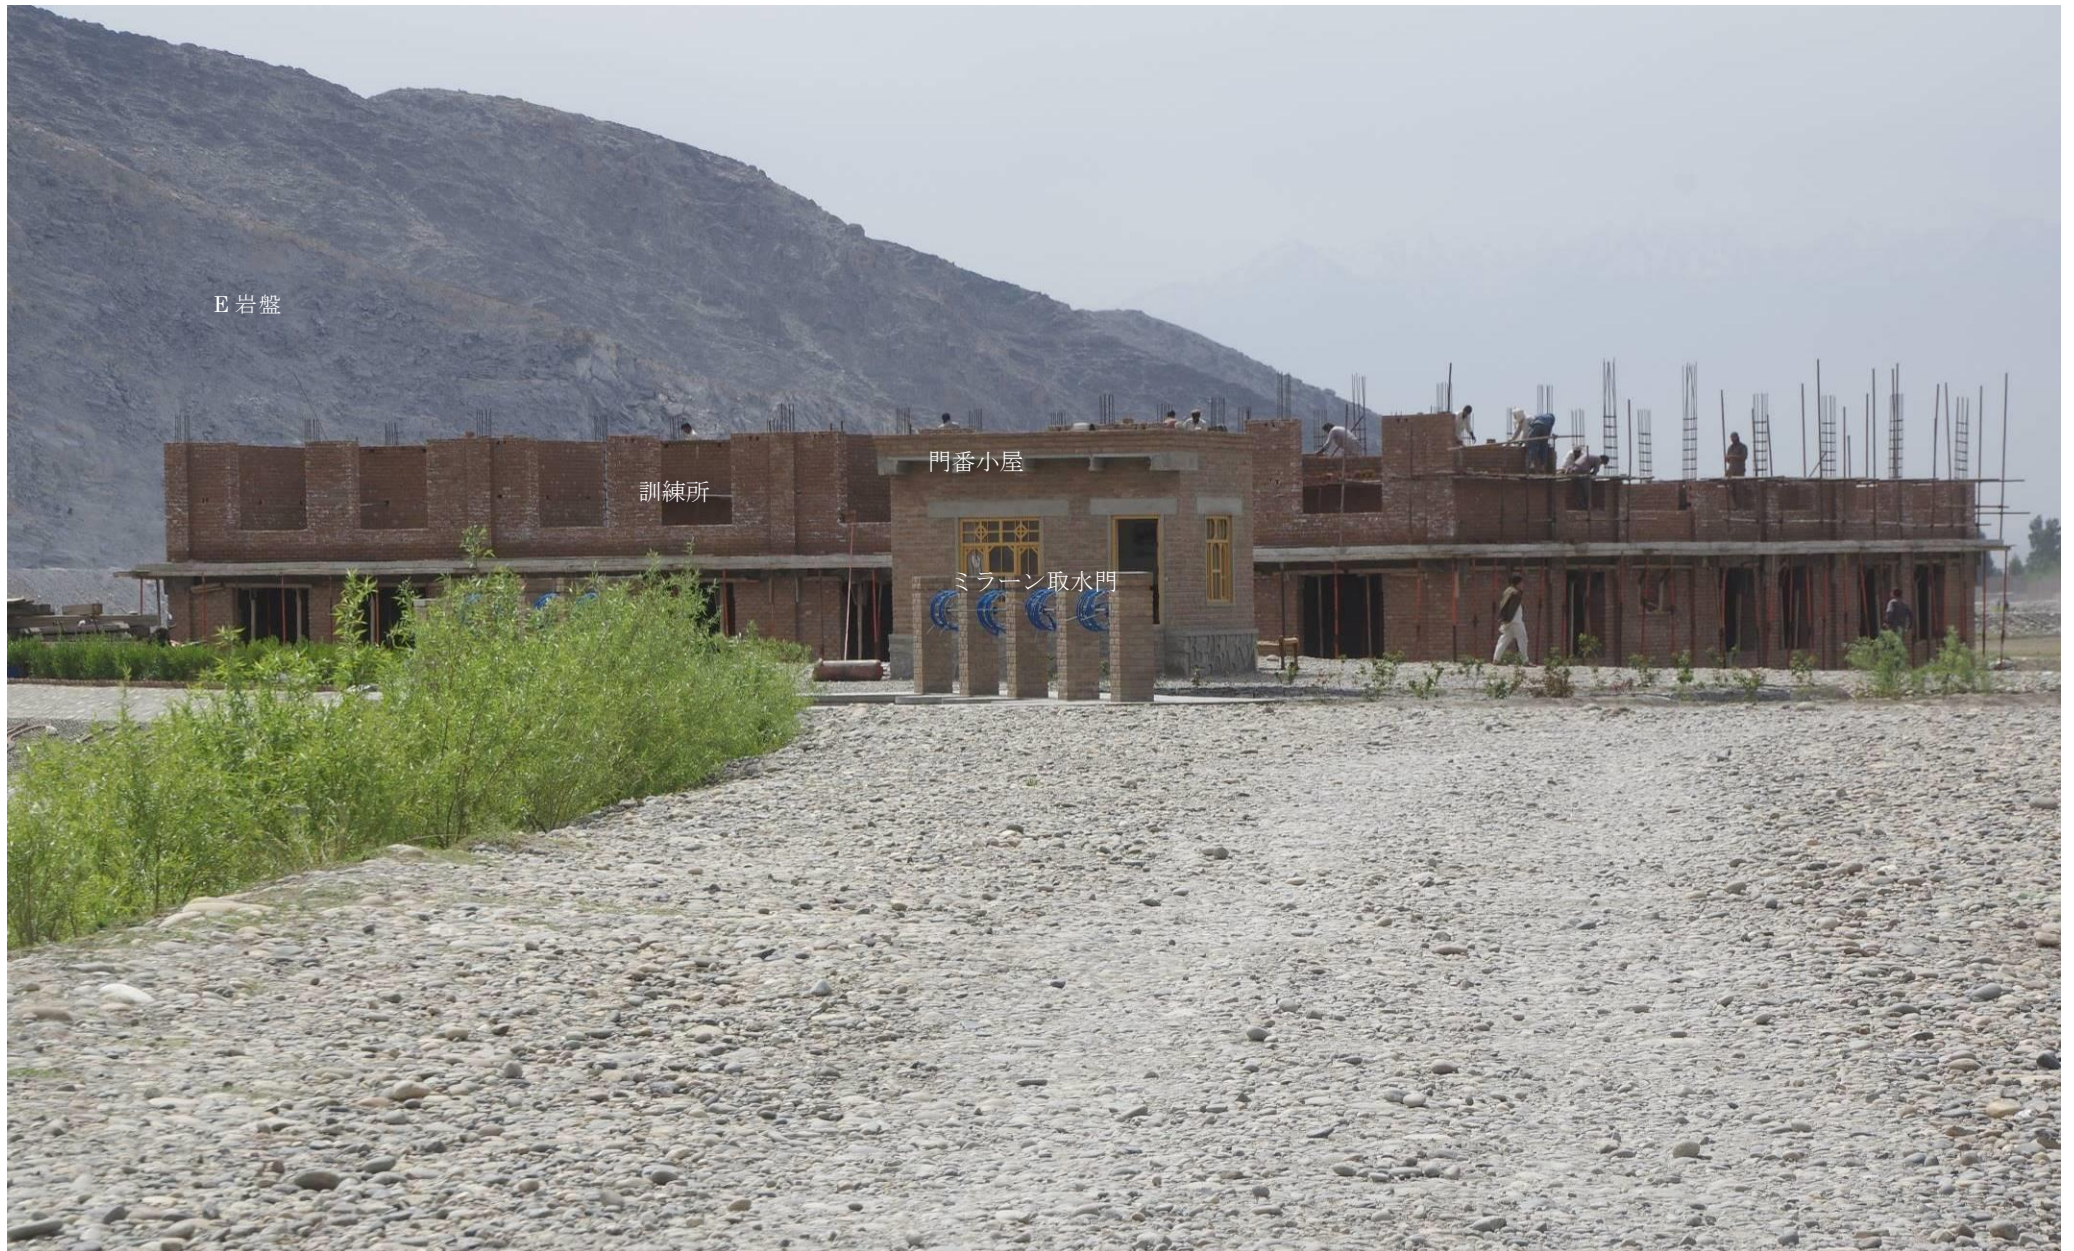
「訓練所」は二階の壁を終え、間もなく屋根ふきに入る。門番小屋と建物の色が似ていて、ひと続きのように見える。2017年3月30日

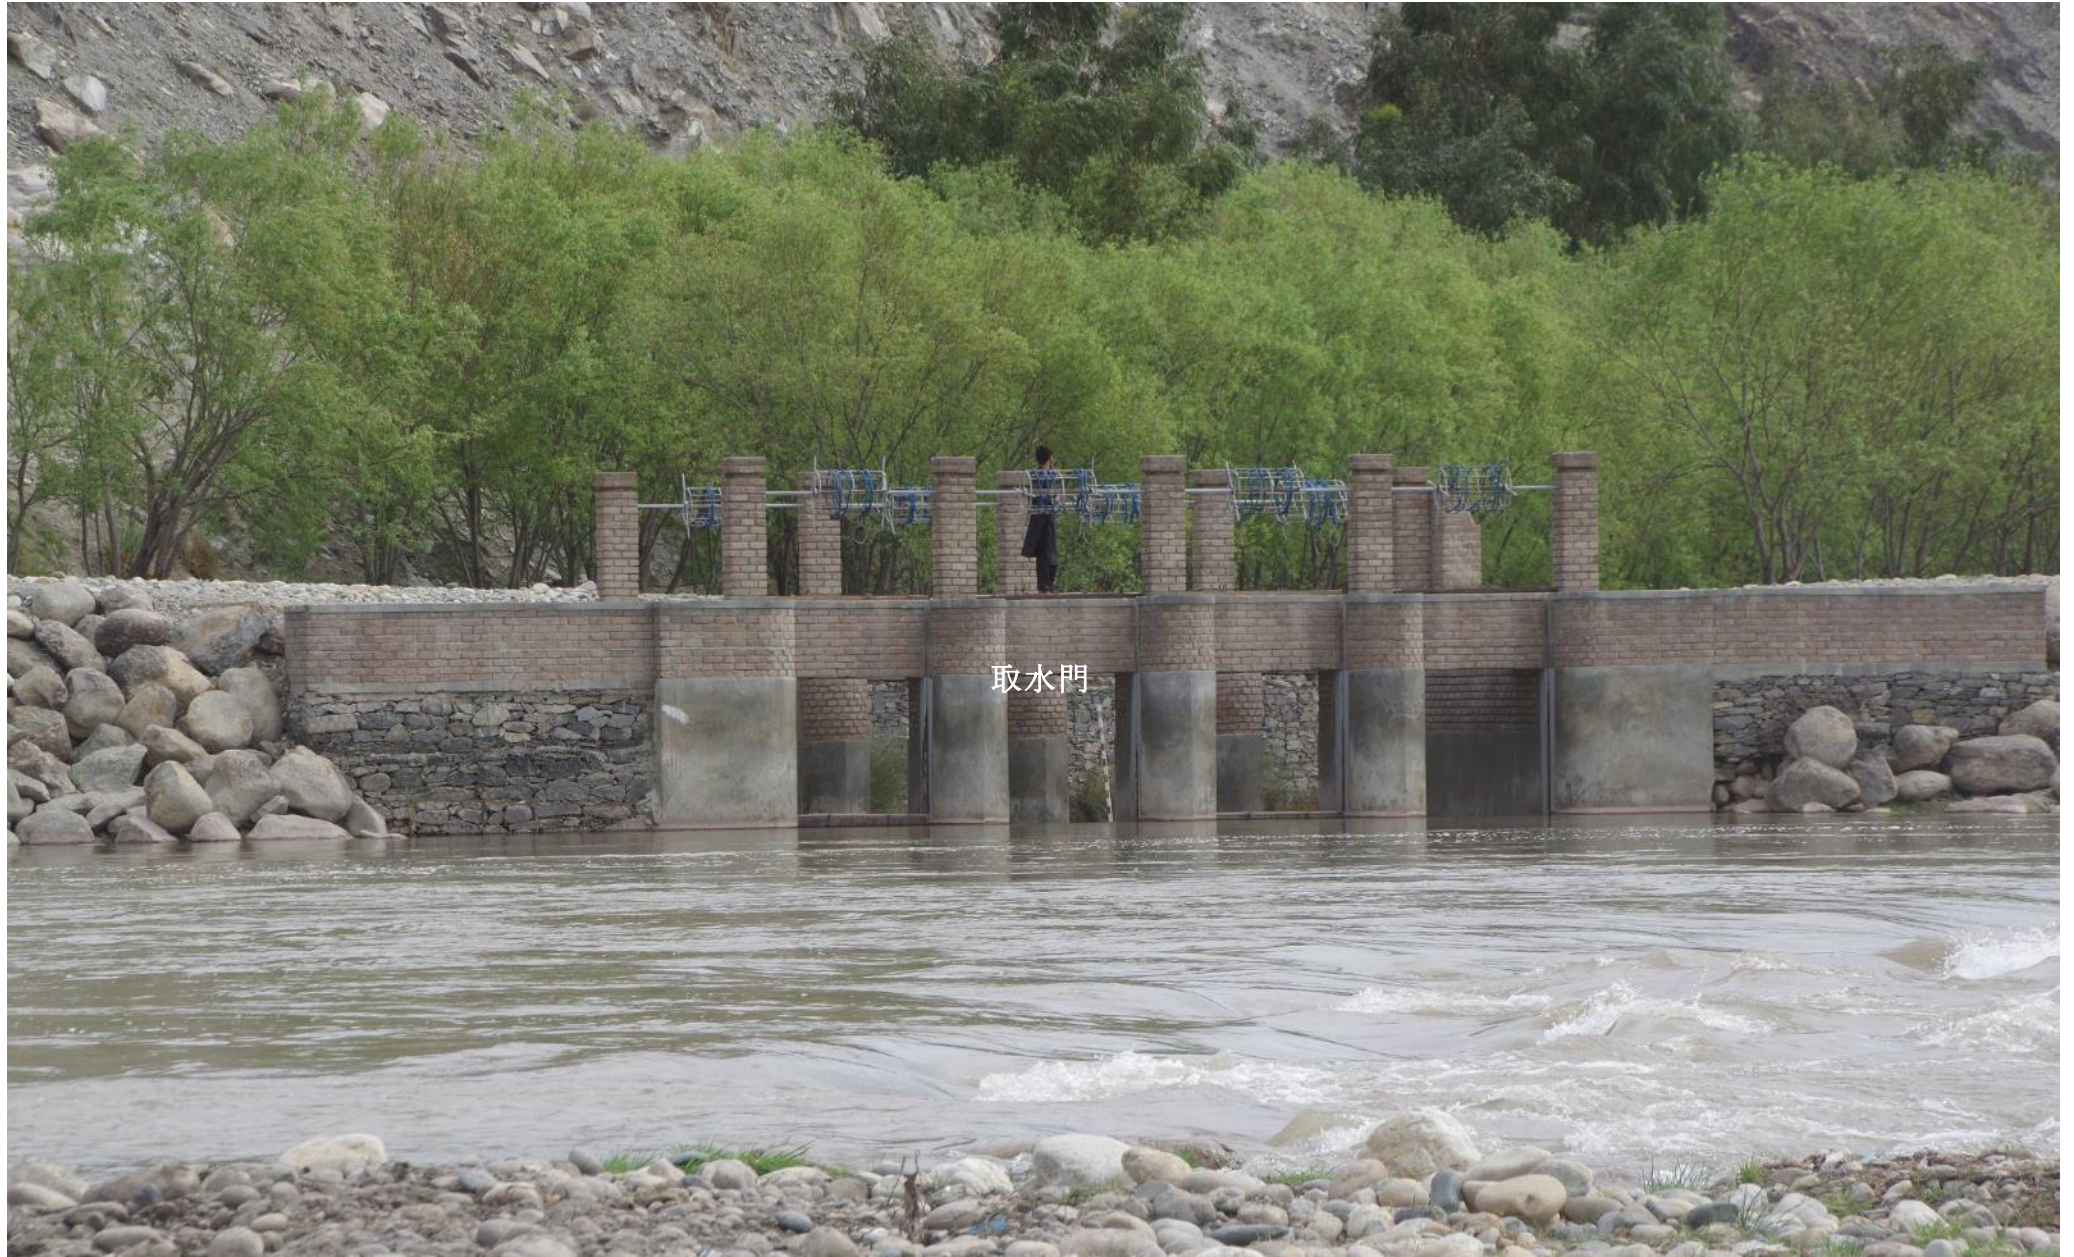
バスード第一堰（カシマバード）の現在。水路沿いのヤナギが最も美しい季節。2017年3月30日

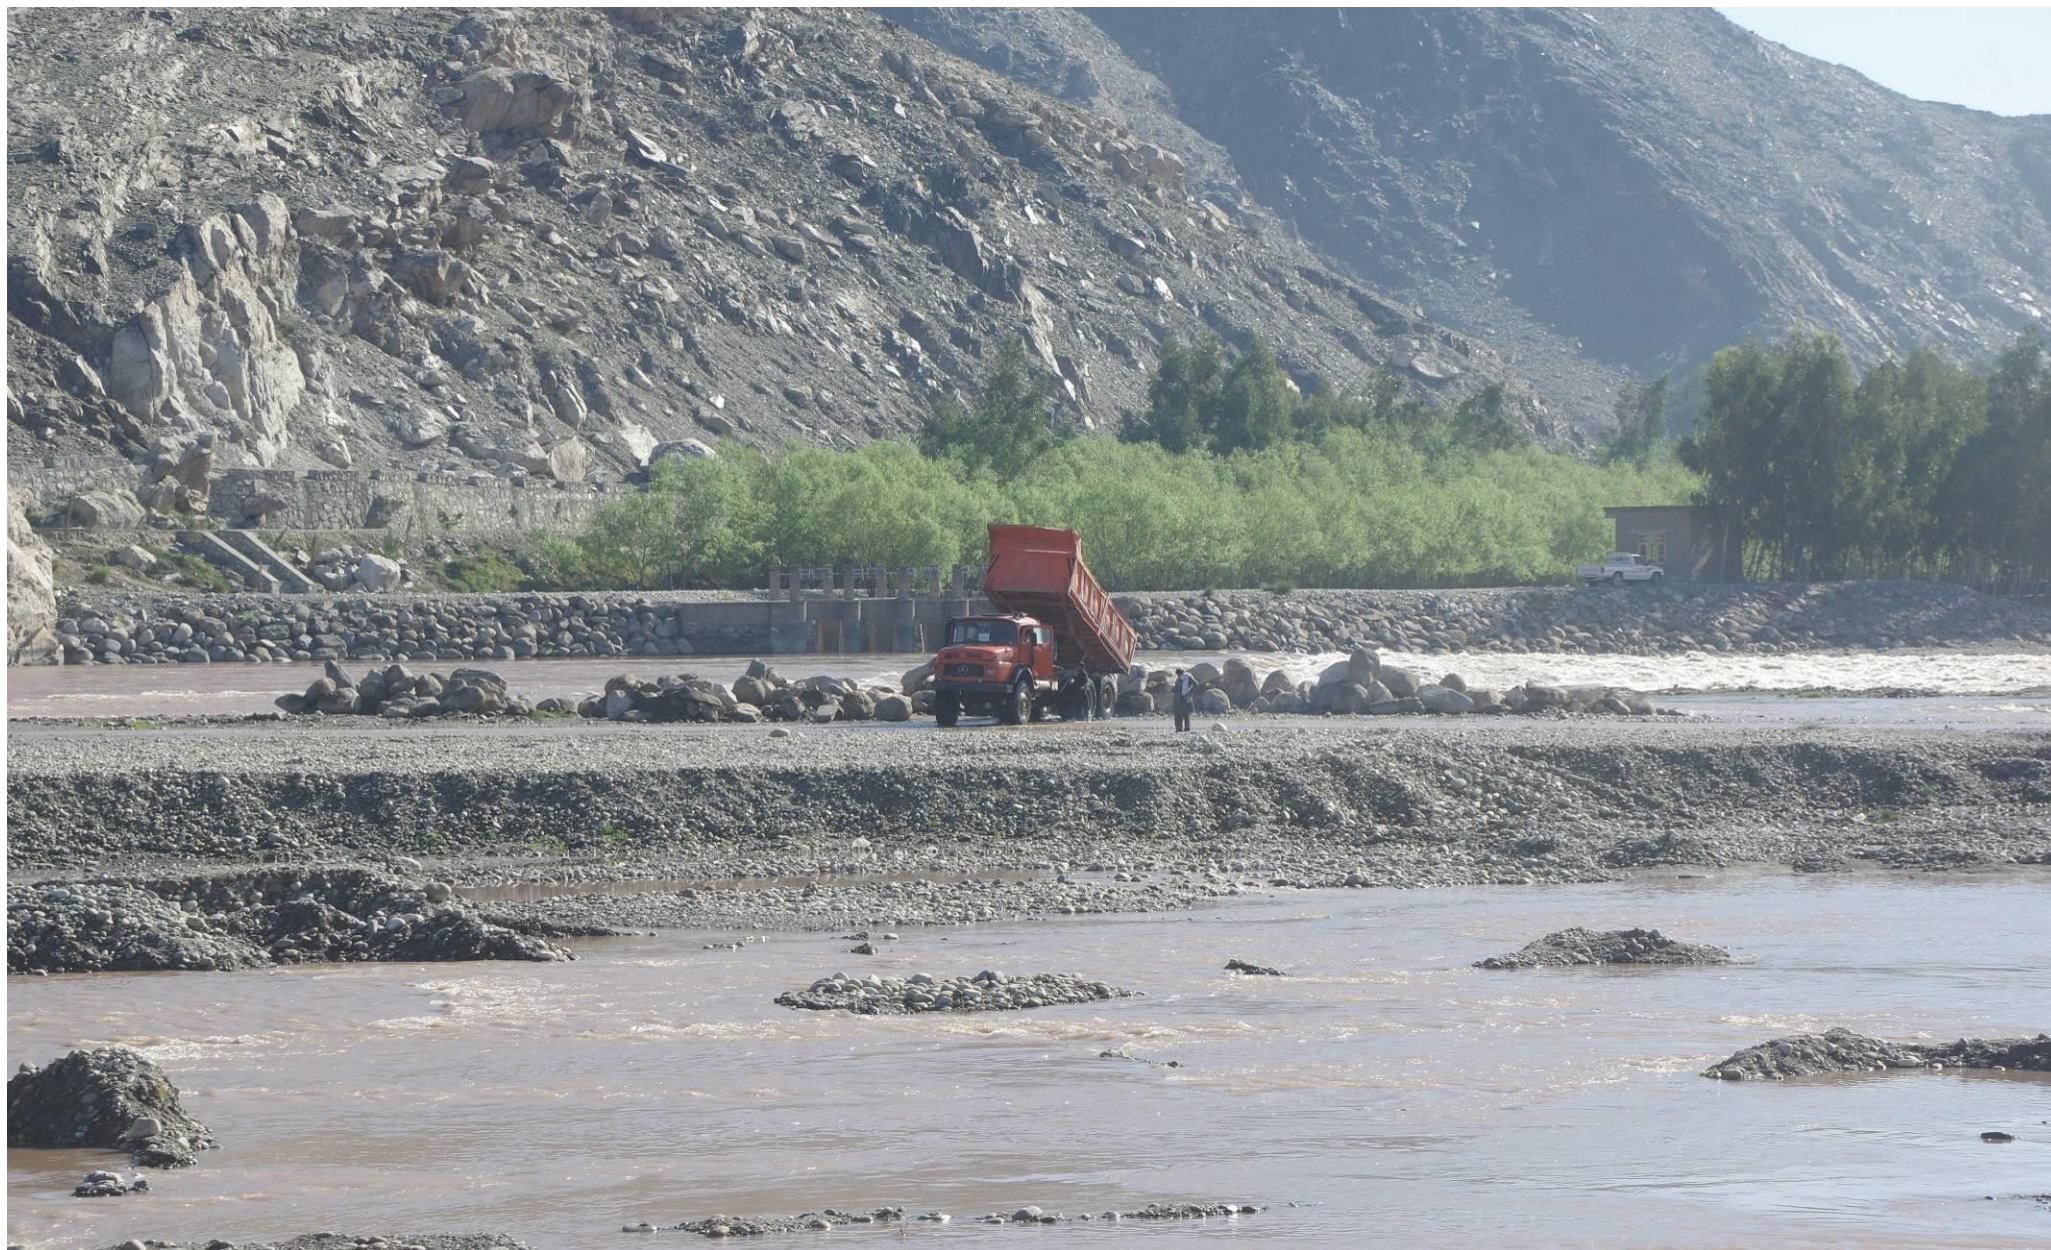
幾度となく洪水にさらされ、そのたびに堰の長さを増し、安定してきている。もう一息だ。樹林帯も成長し、美しさと強さを増す。2017年3月30日

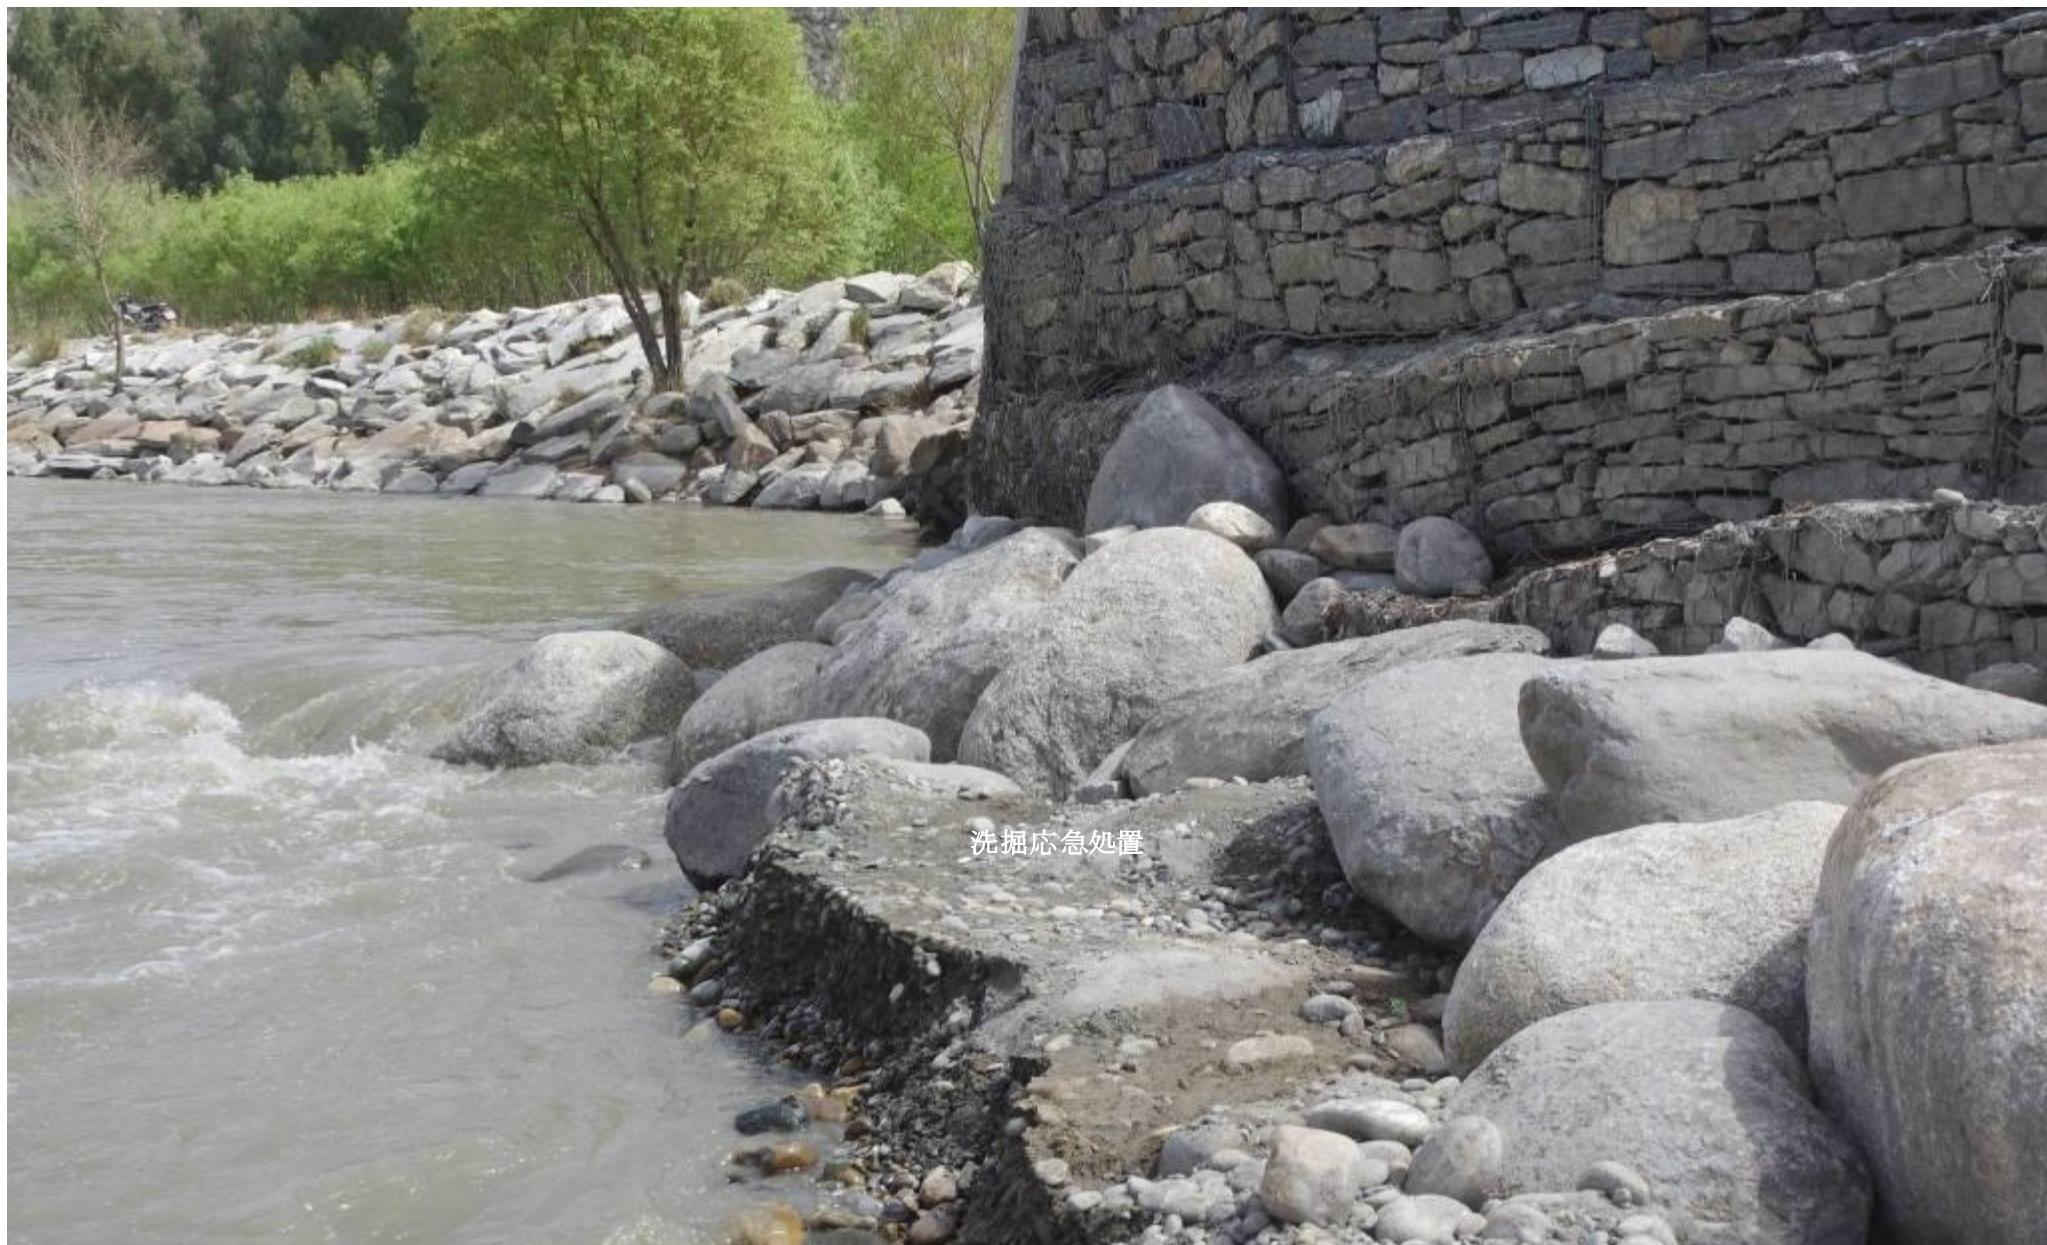
カマ第二堰、水門直下の洗掘の応急処置。2017年度の大きな計画の一つがカマ堰の改修（砂吐き設置）。2017年3月26日
