# マルワリードⅡ、3.3 kmまで送水開始

2017年12月20日

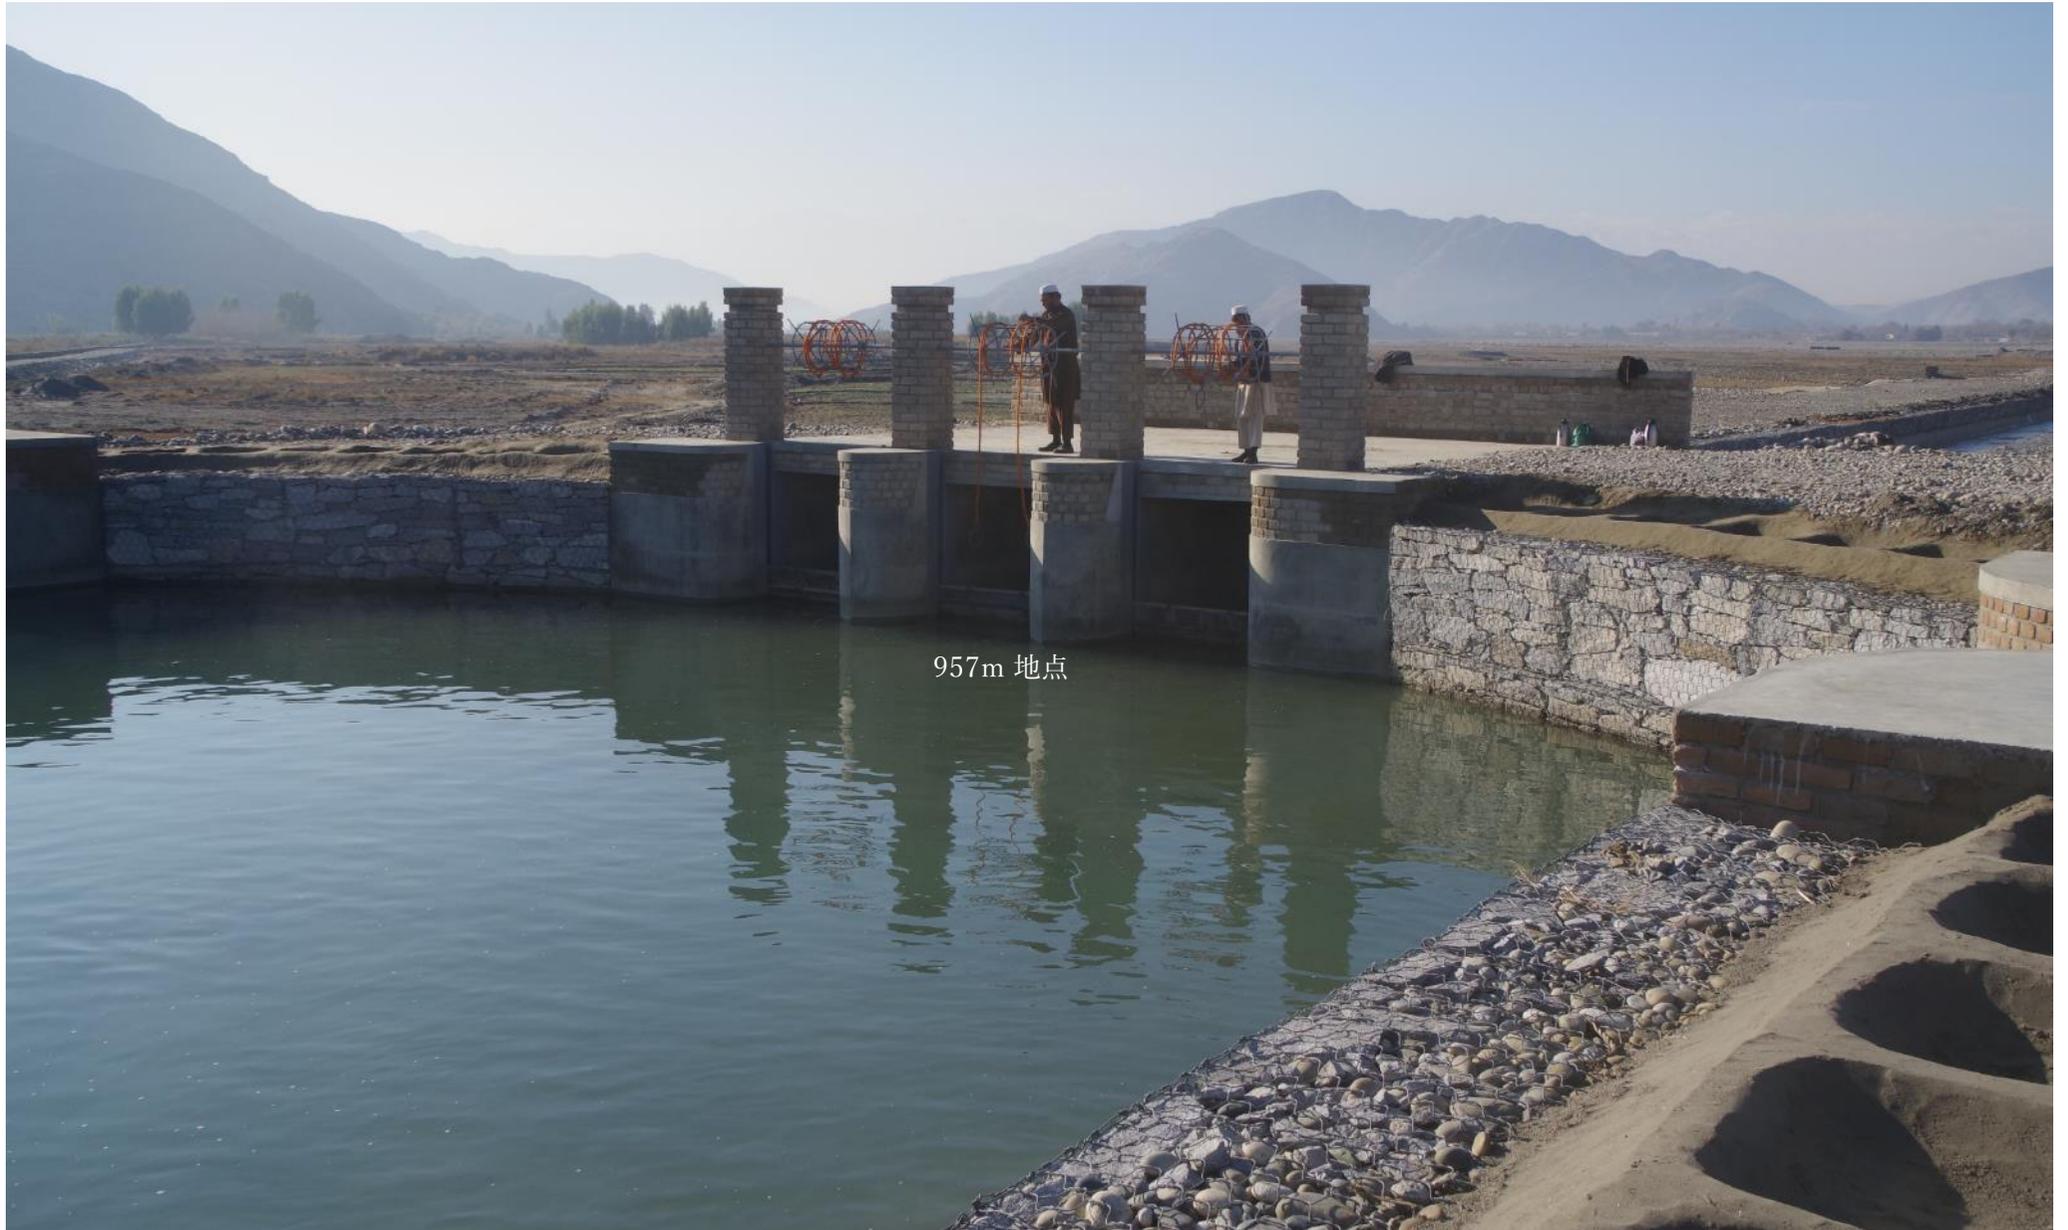
調節池 I の主水路・送水門（約 957m 地点）。ここからがスタート。

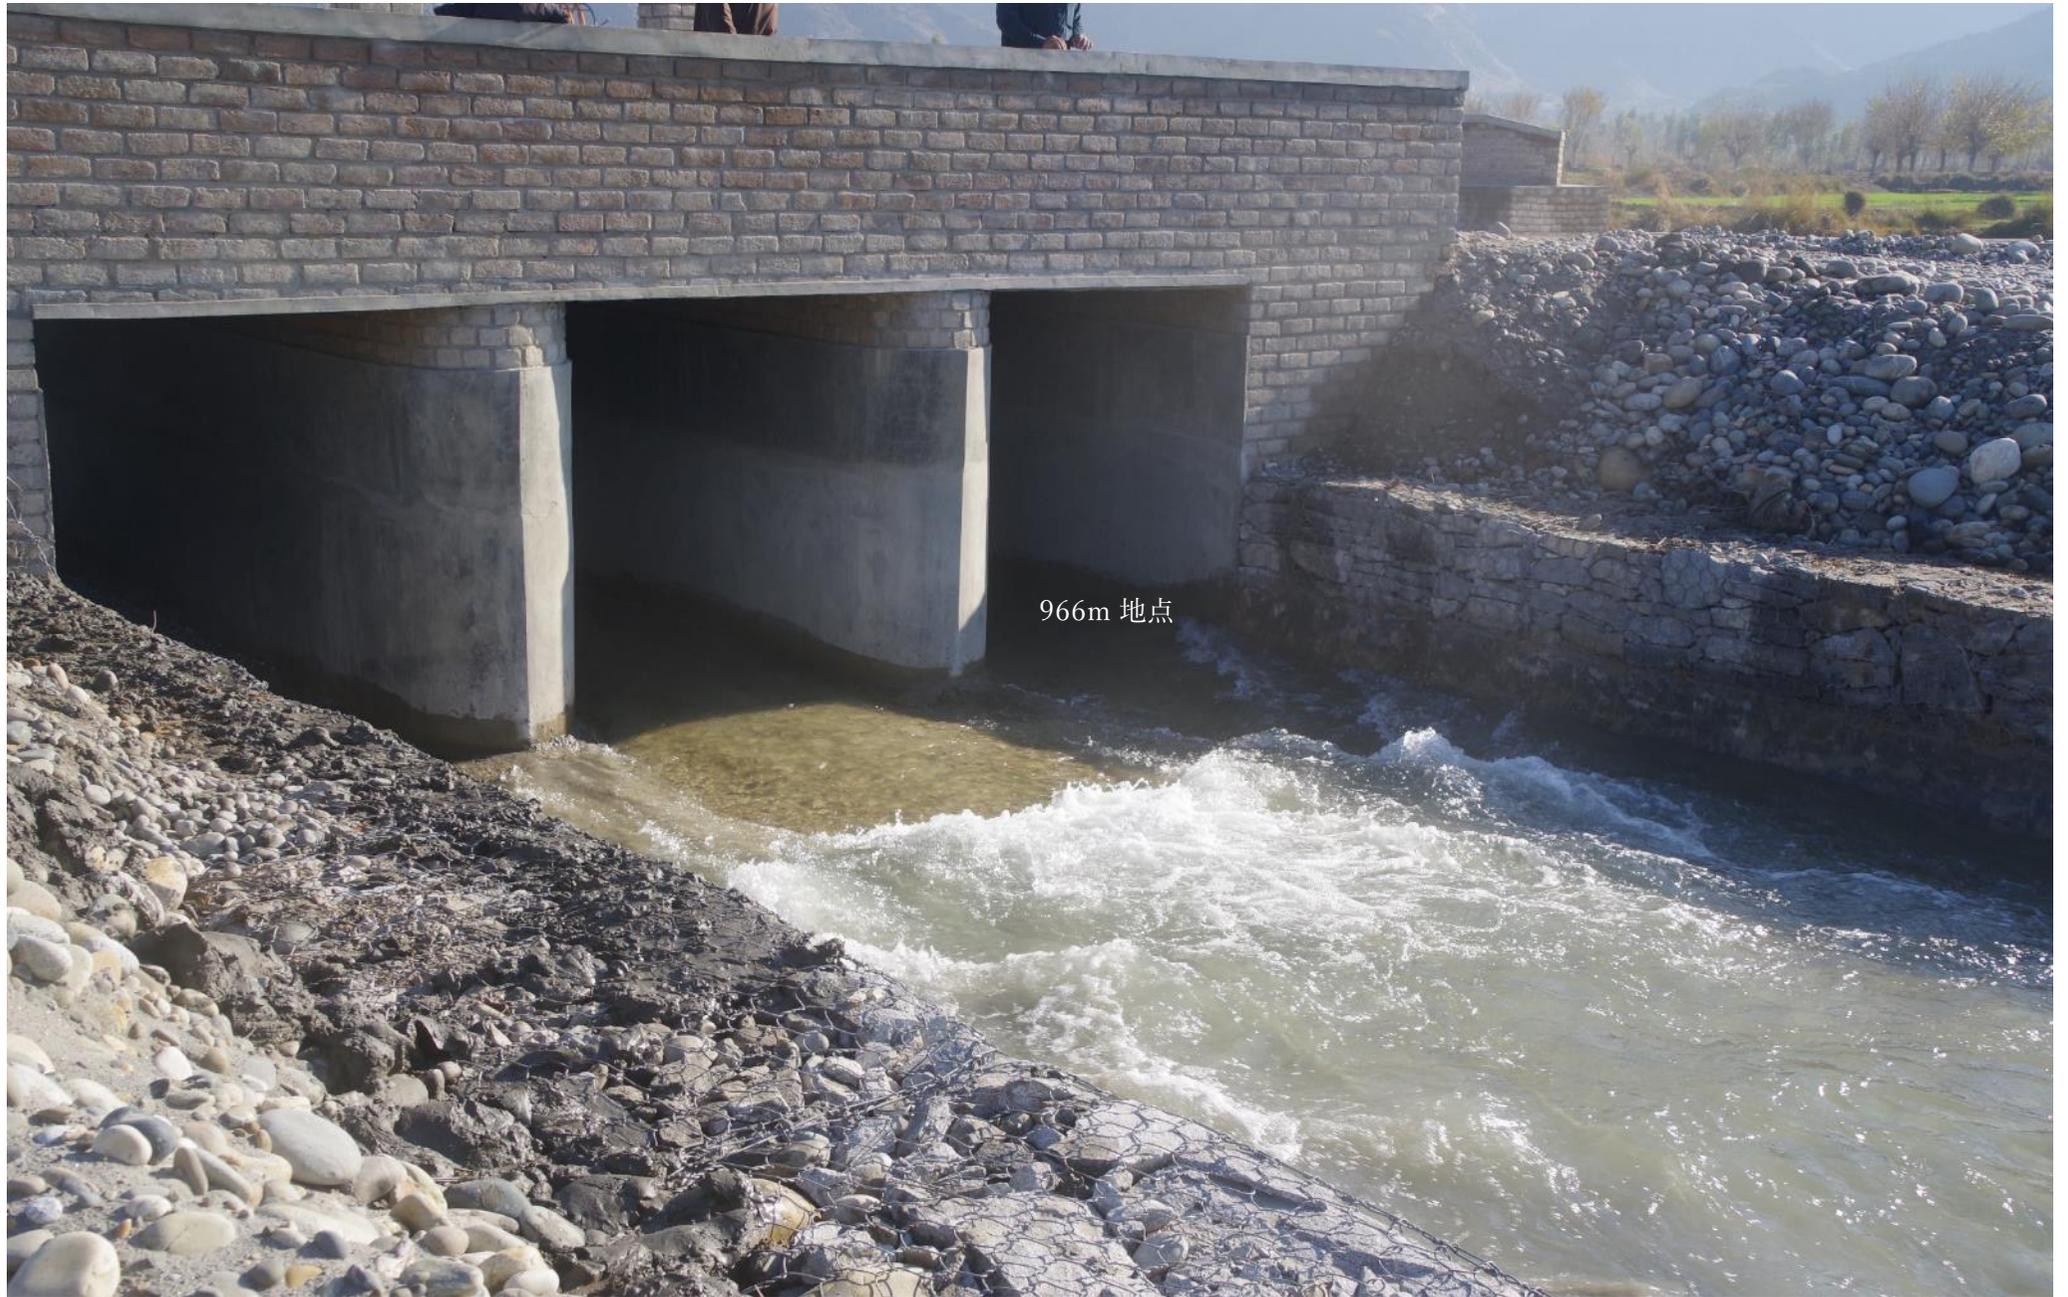
送水門下流側。勢いよく水が流れる。

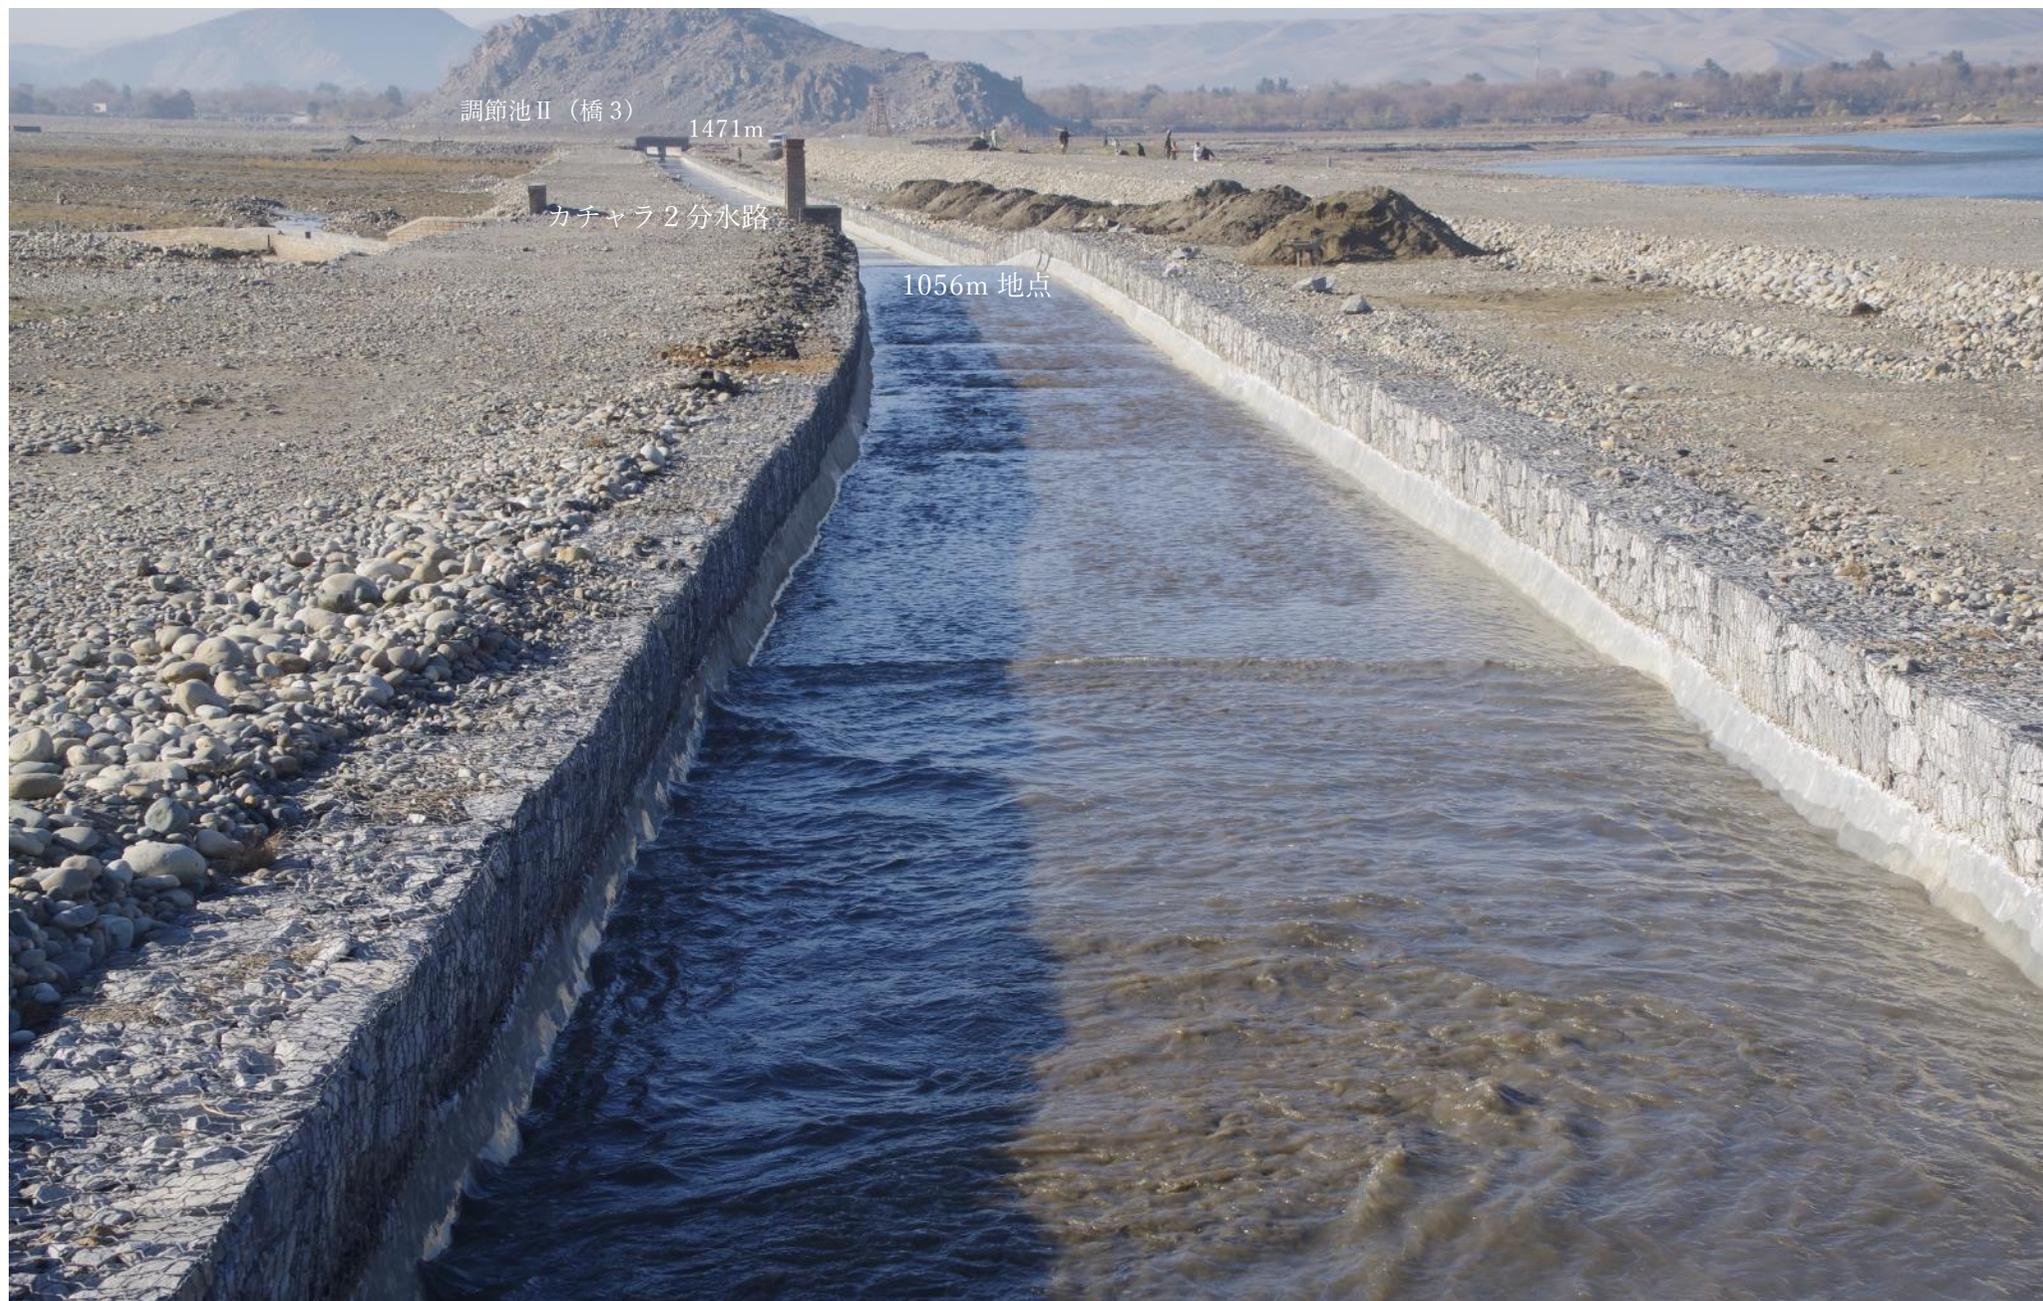
調節池 2 まで約 500m が流れる。ここまでが堤防の裏のりに当たり、最終的に籠積み二段。(動画あり)

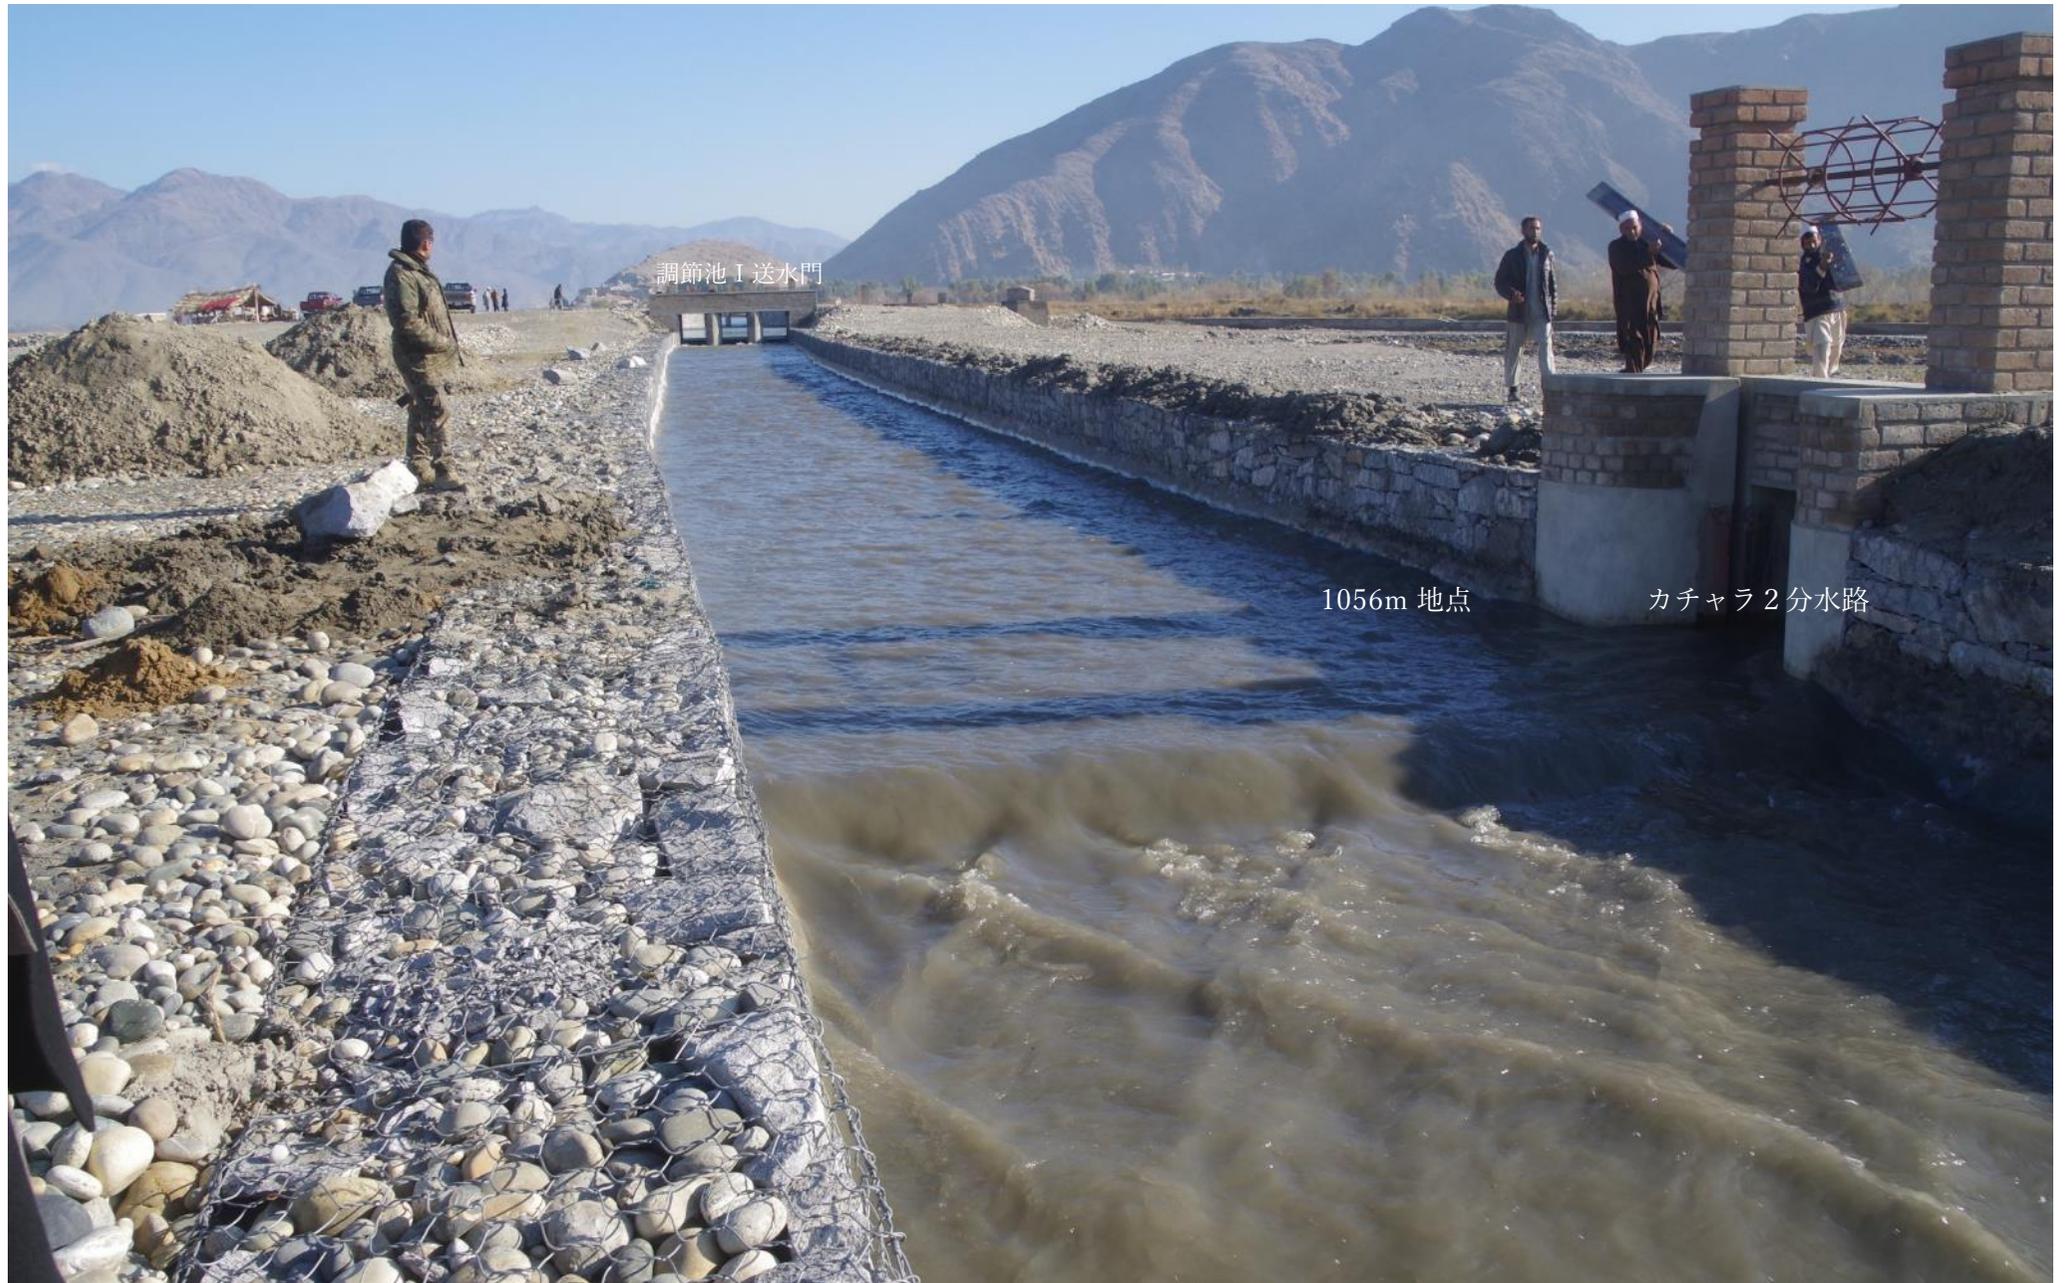
カチャラ 2 分水路の取水門（1056m 地点）を下流から見る。（動画あり）

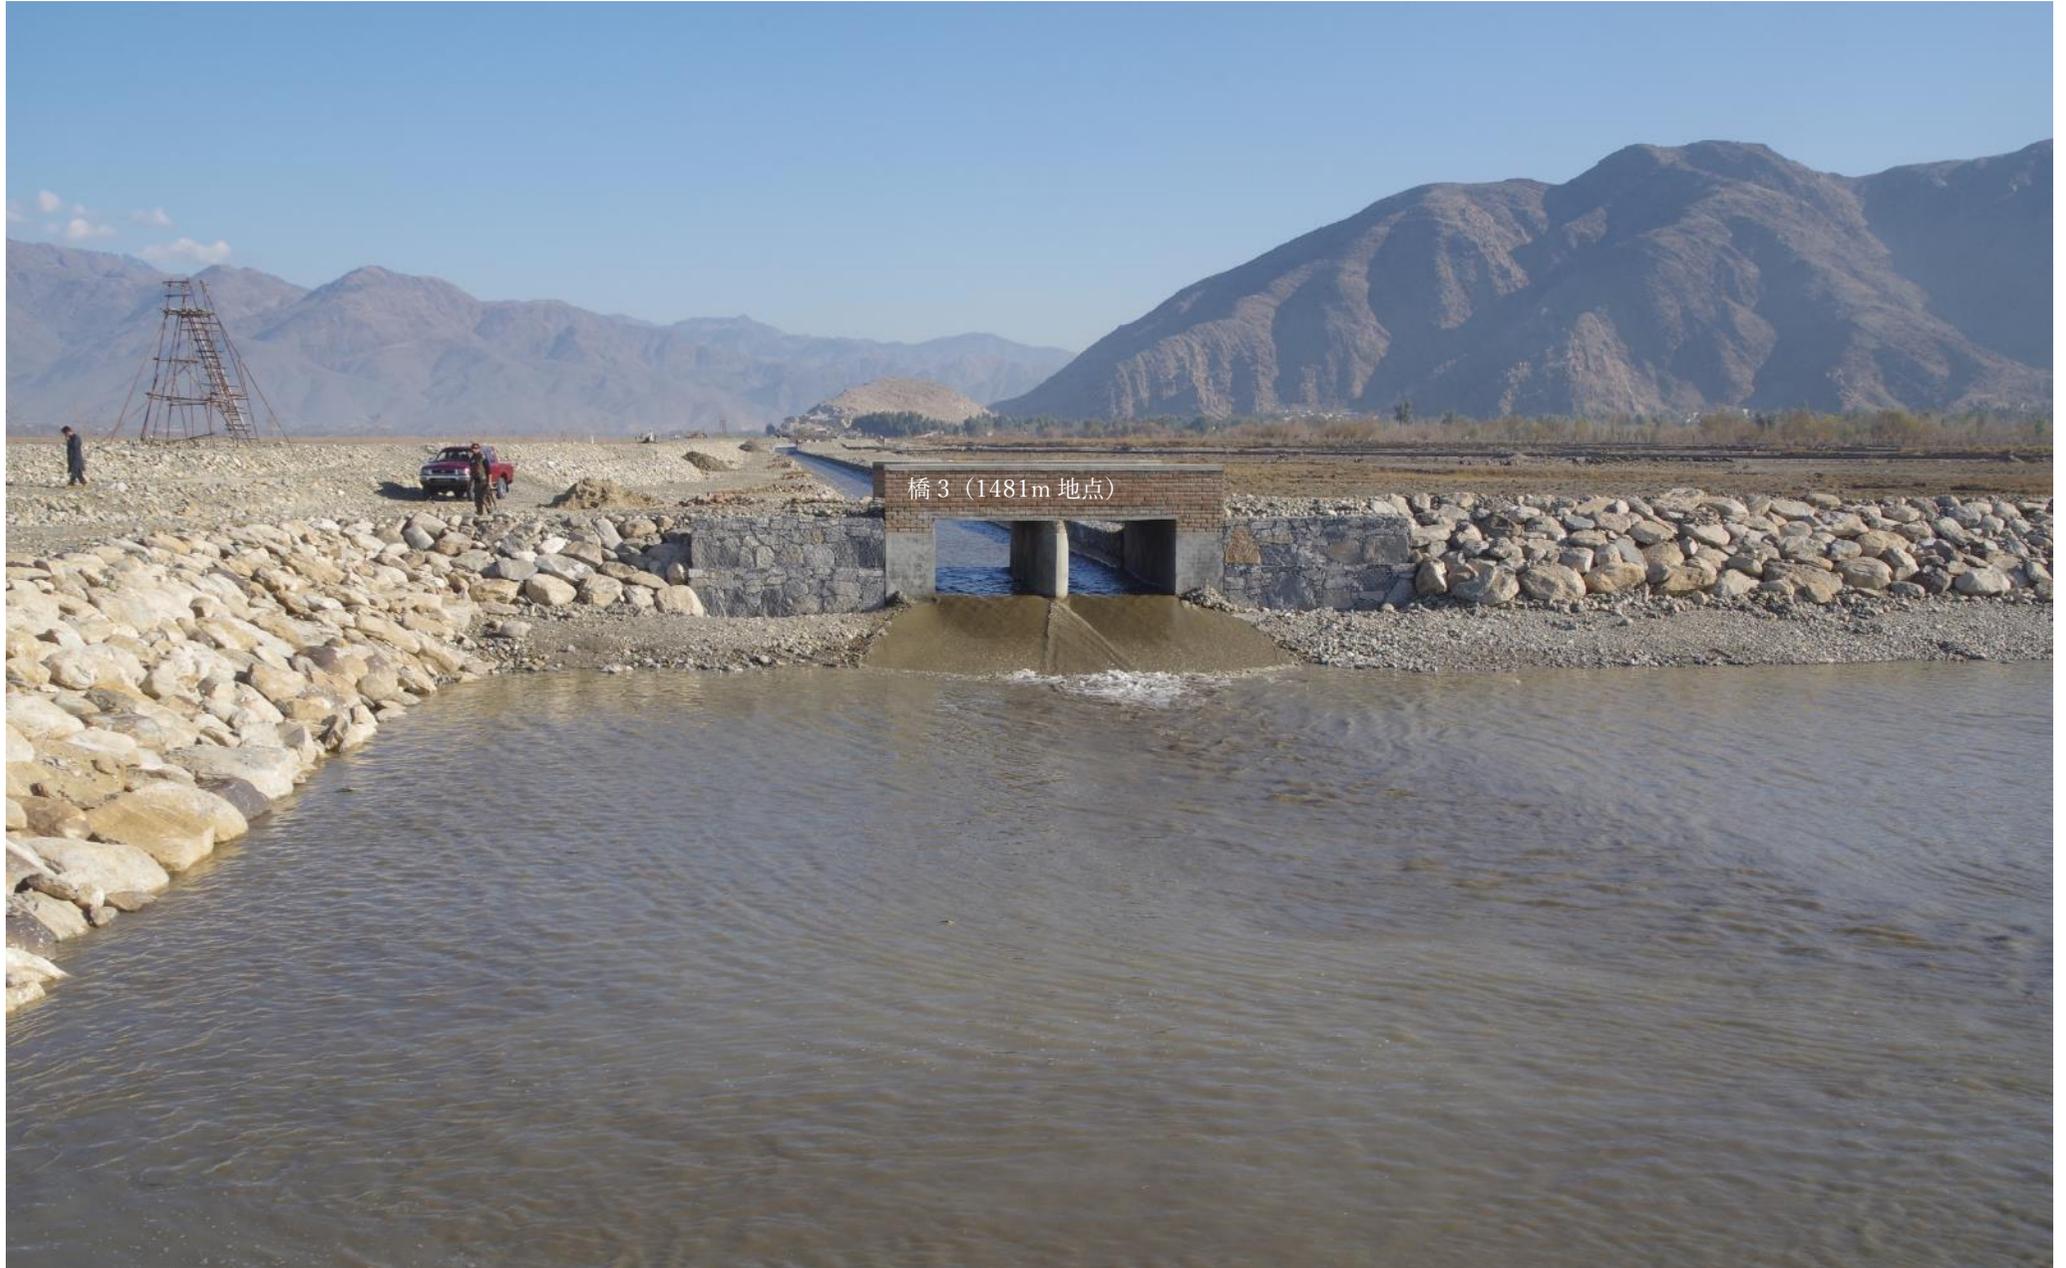
調節池Ⅱと橋3（1471-1481m地点）を下流側から見る。初めての送水なので、水路内の泥が洗い流され、濁流に見える。（動画あり）

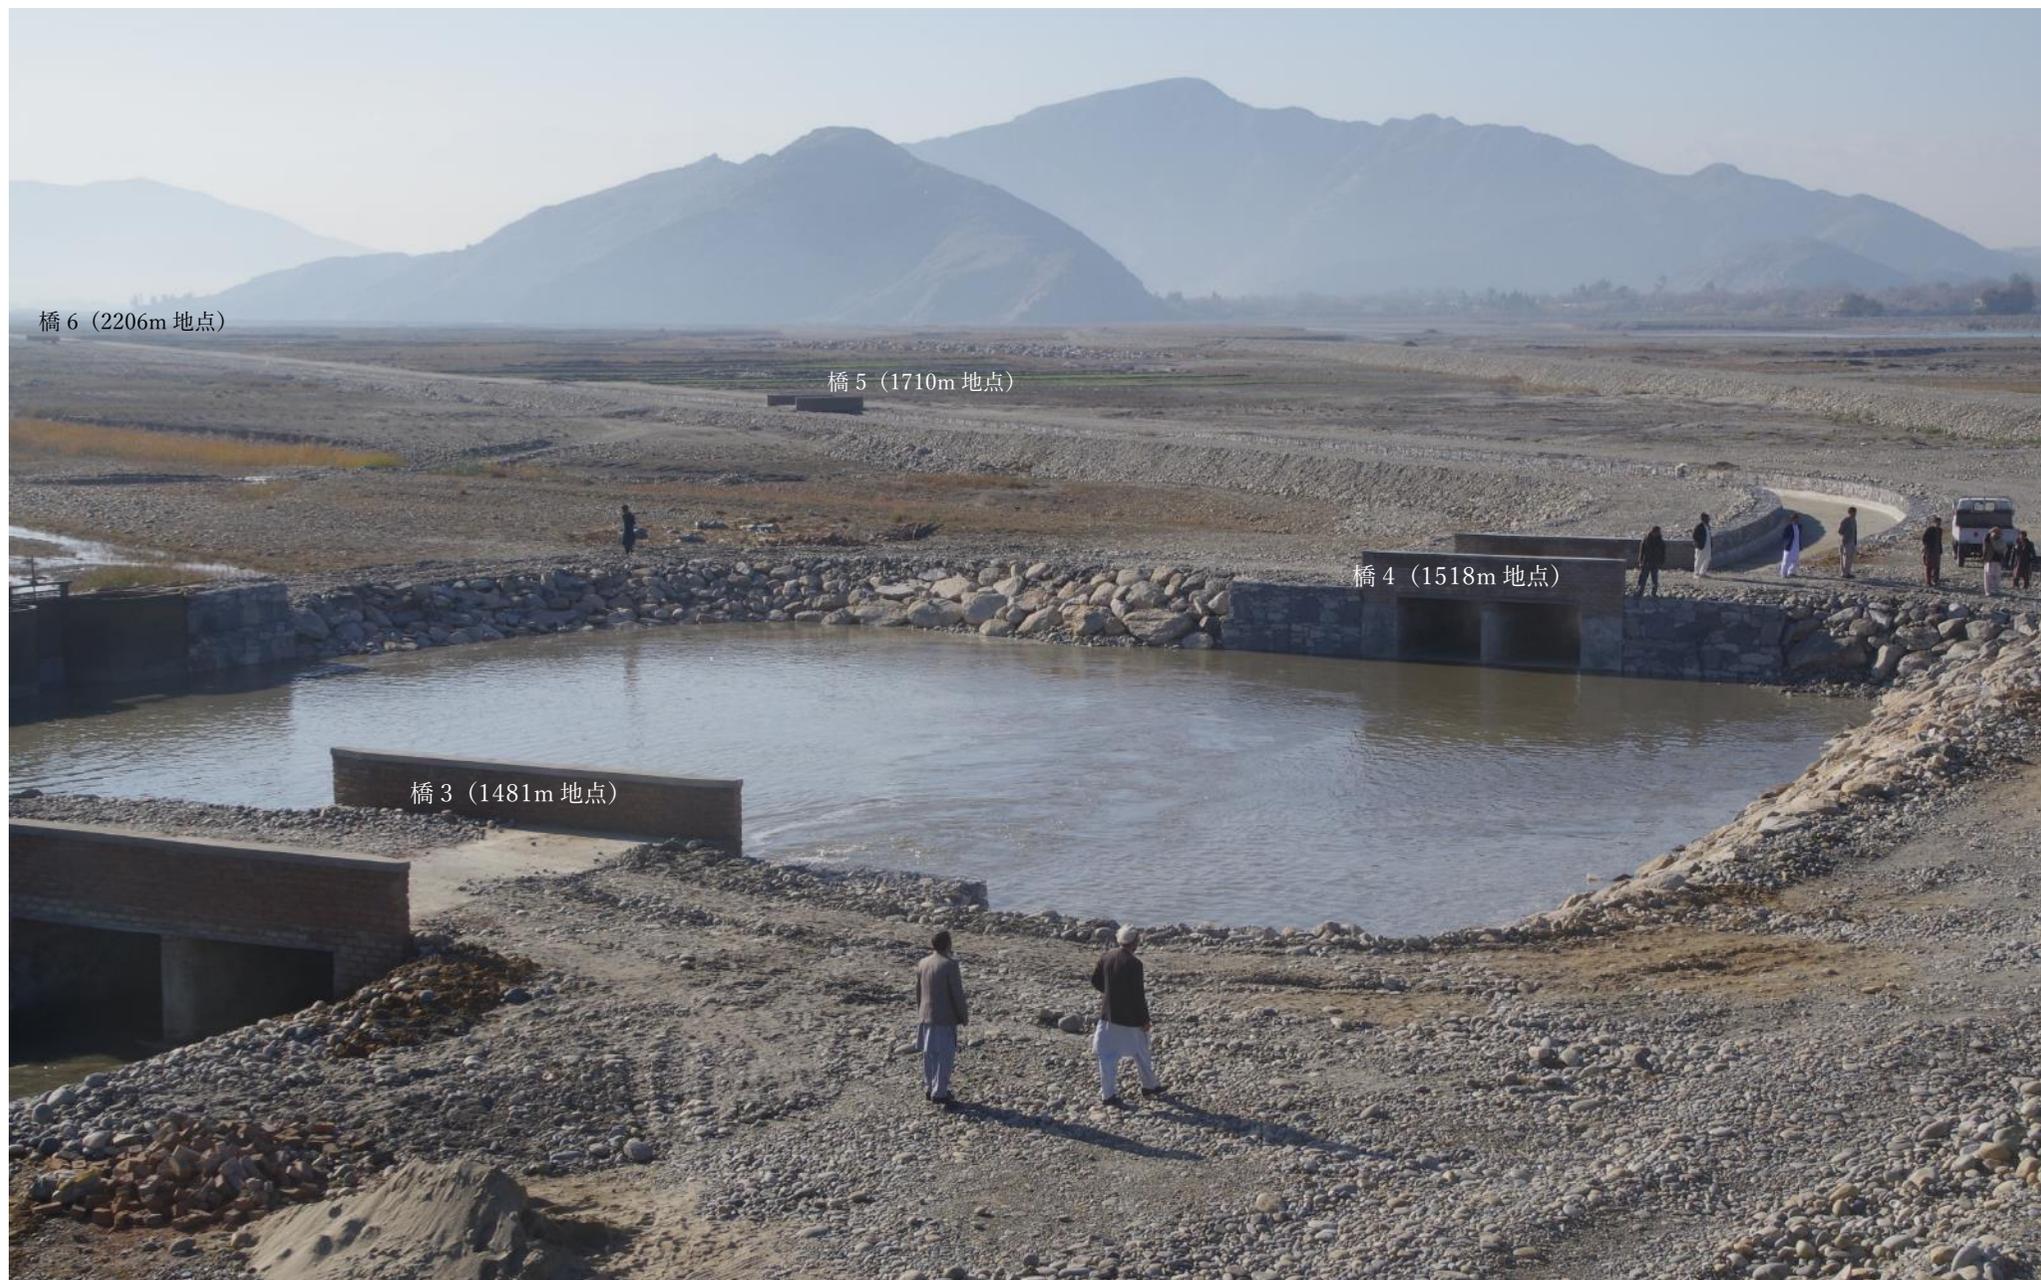
満水直前の調節池Ⅱ。池には送水門がない。水量調節を専ら調節池Ⅰに一本化するため、排水門だけが備えてある。この下流側から調節池Ⅲまでが用水路B区で、約1640m。

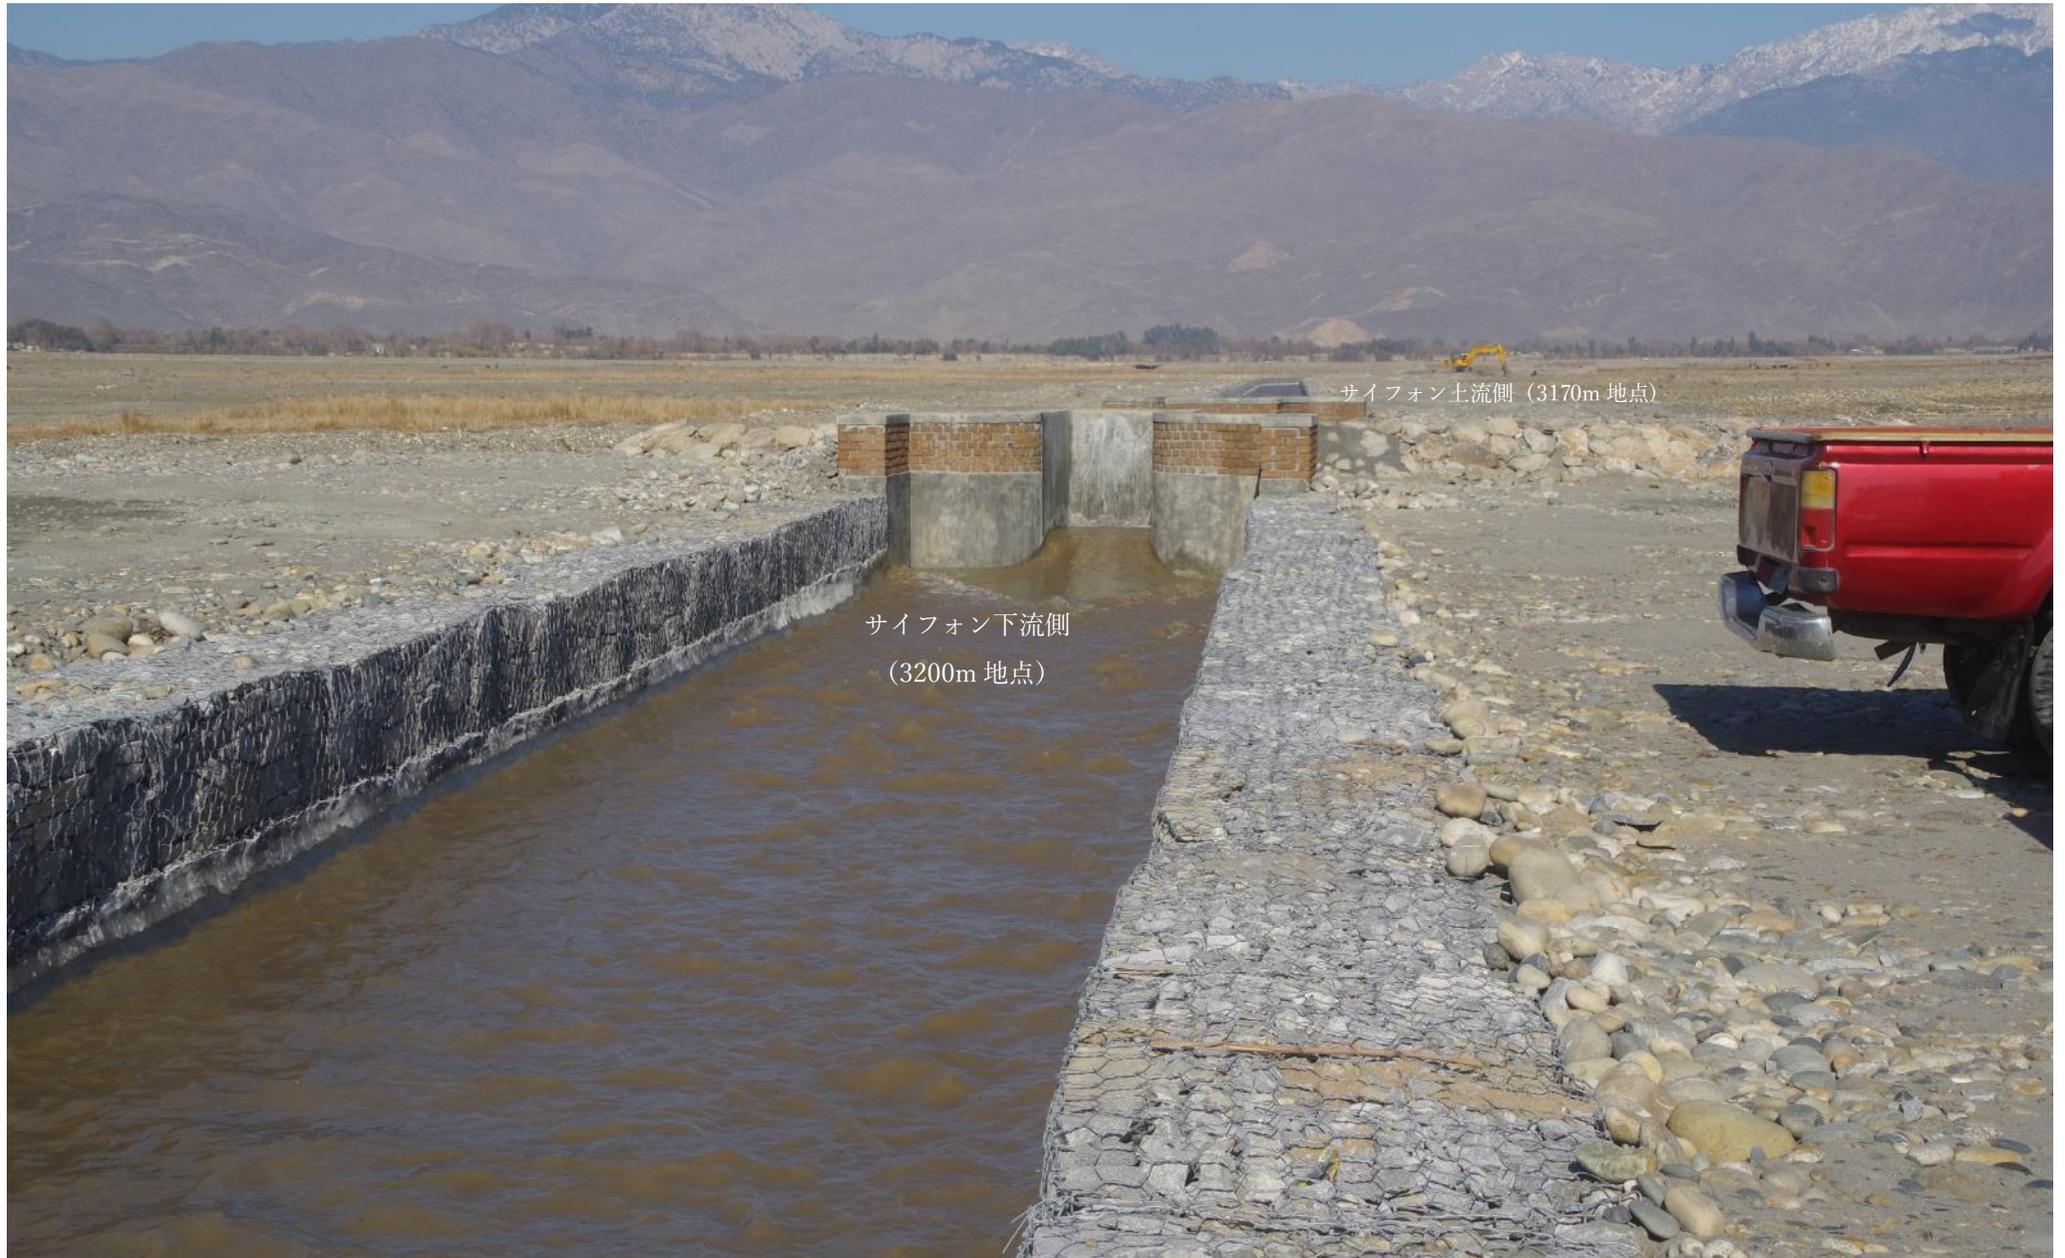
3170m 地点でサイフォンをくぐり、調節池Ⅲに向かう。(動画あり)

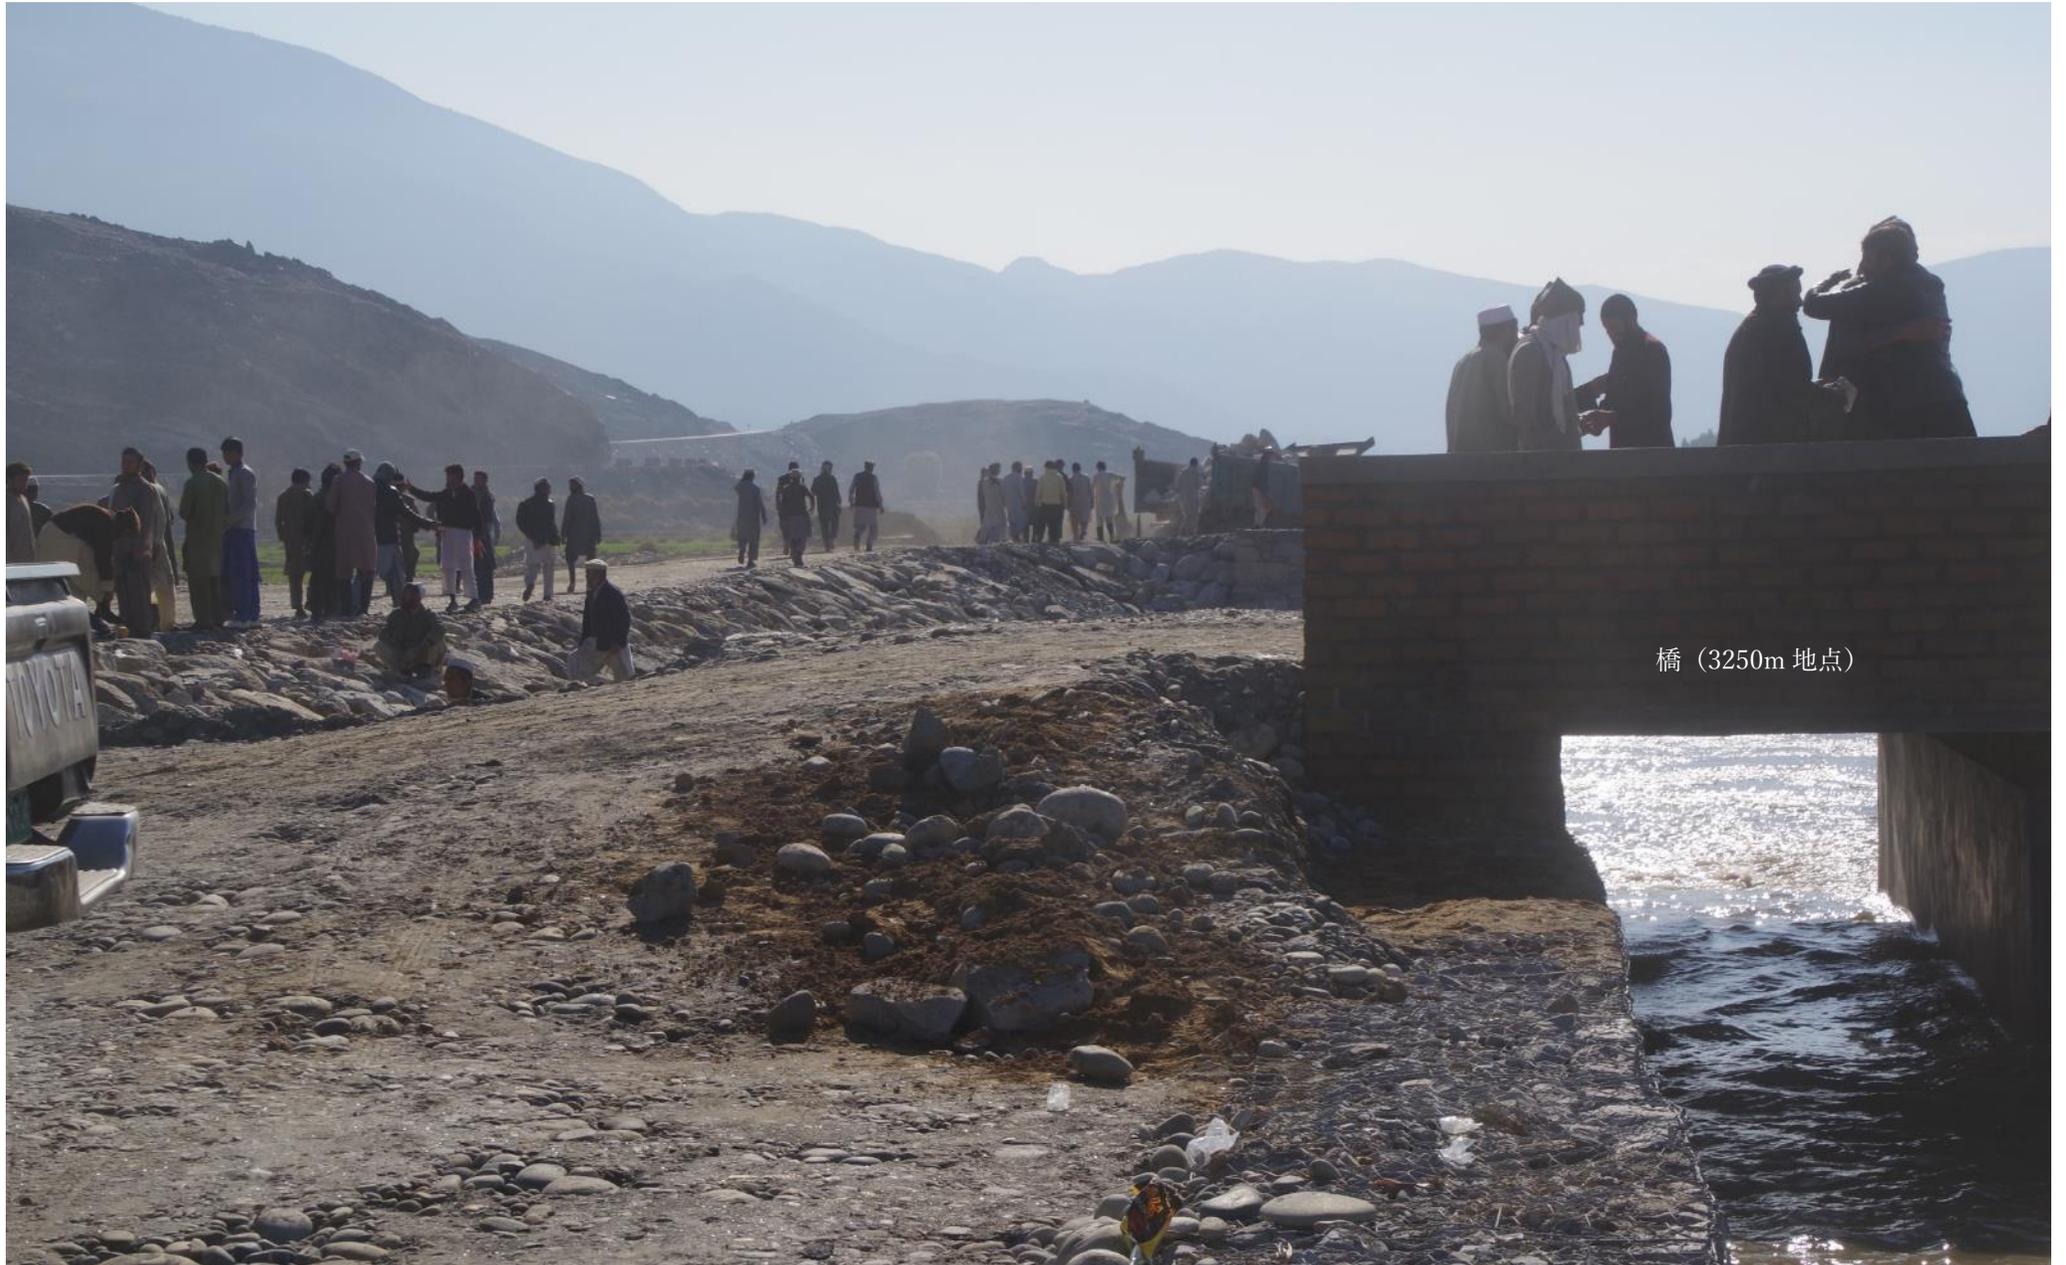
橋をくぐって調節池Ⅲに入る。橋は番号をつけ忘れていました。(最終的に橋 8 ですが、混乱するので「池Ⅲの橋」としておきます。)
