# マルワリードⅡ、3.3 kmまで送水開始

2017年12月20日

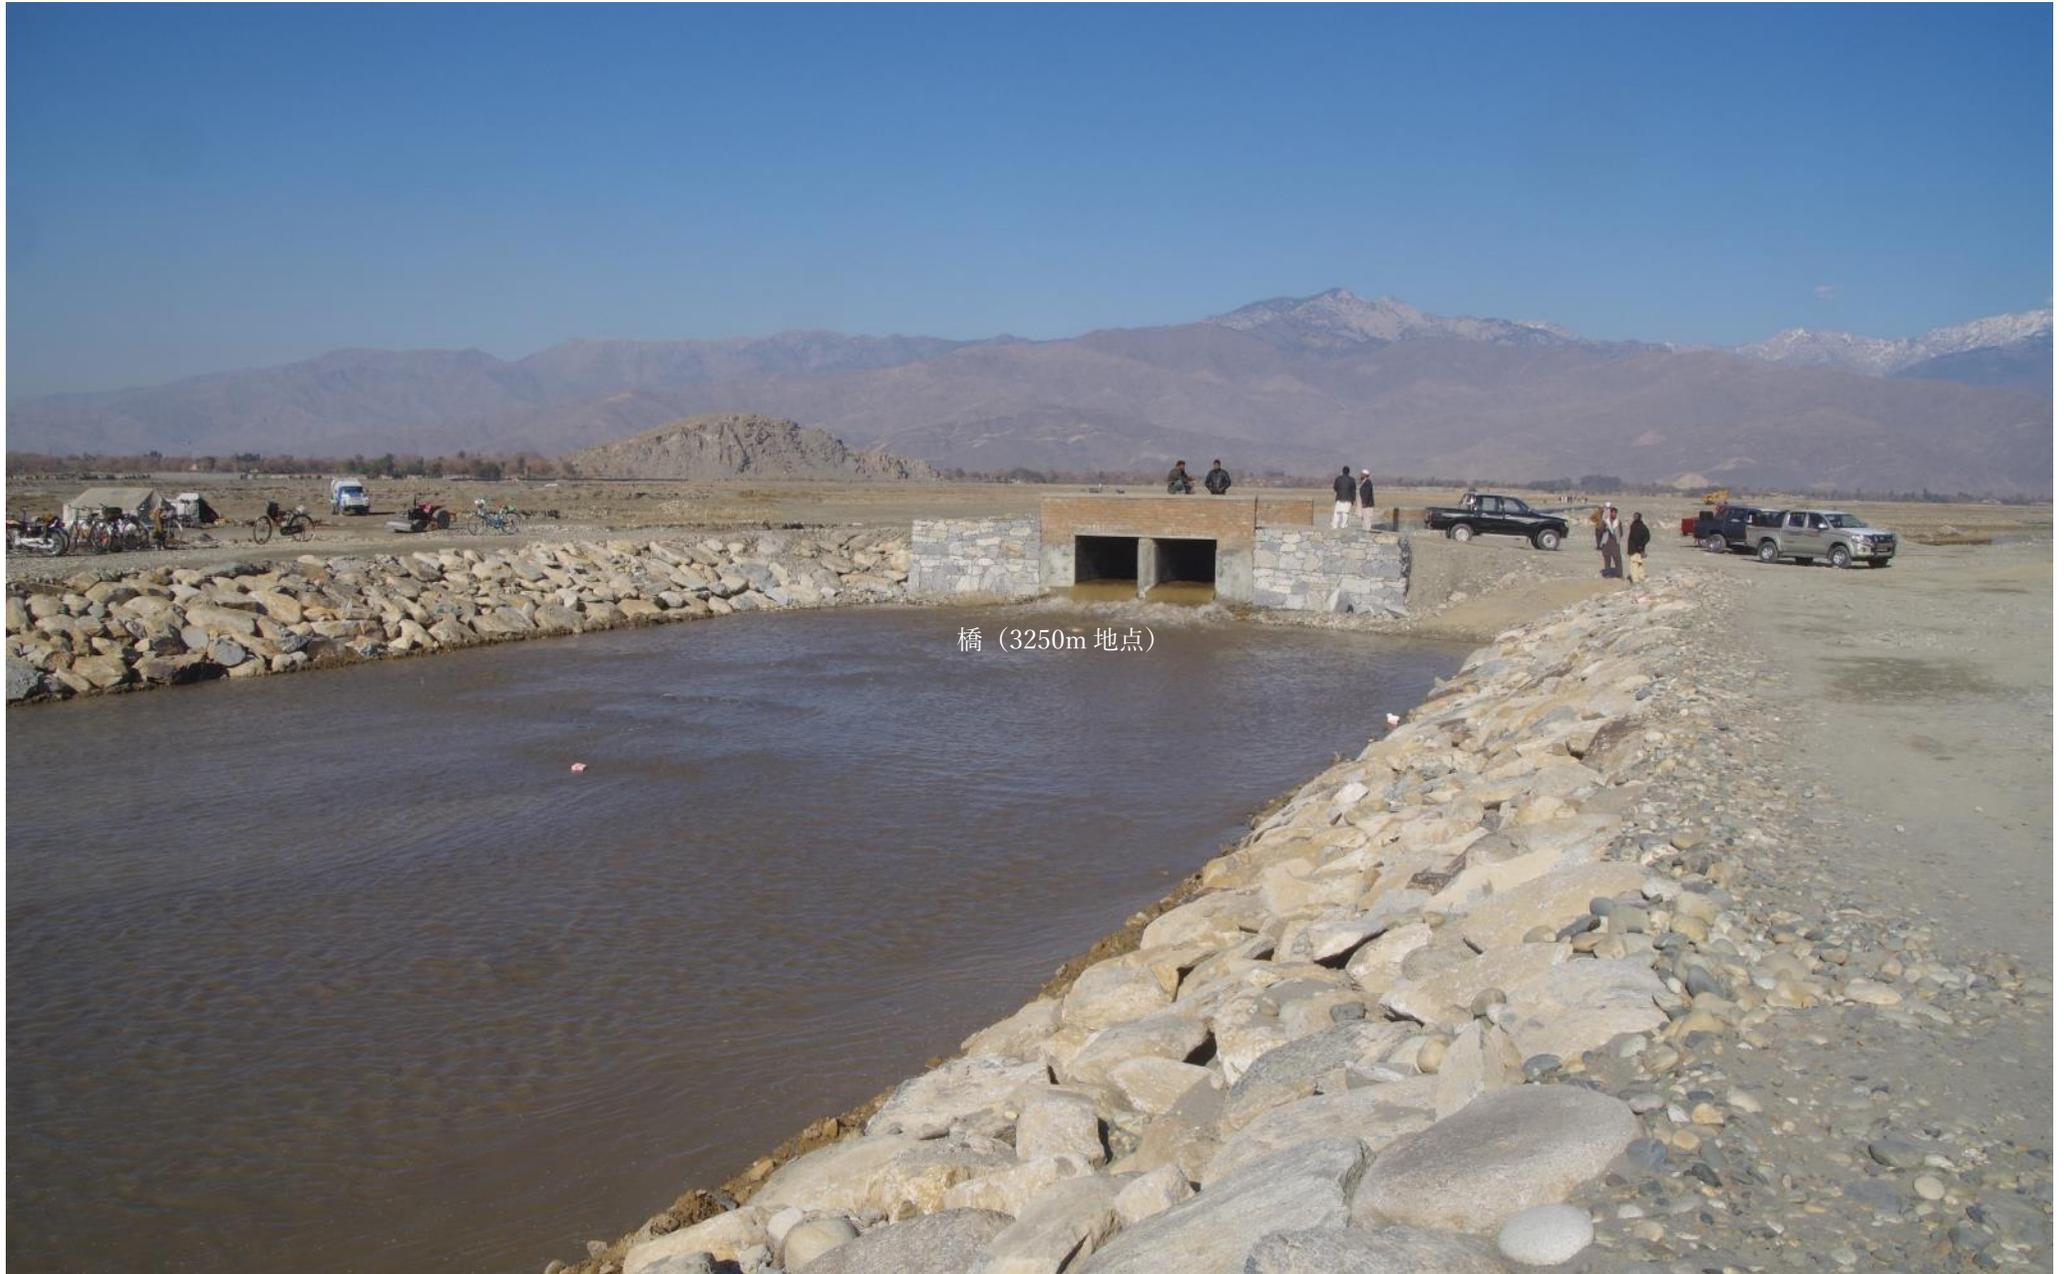
橋 (3250m 地点)

調節池Ⅲの下流側から眺める。調節池は長さ 50m で、これでちょうど 3.3 km まで送水となります。

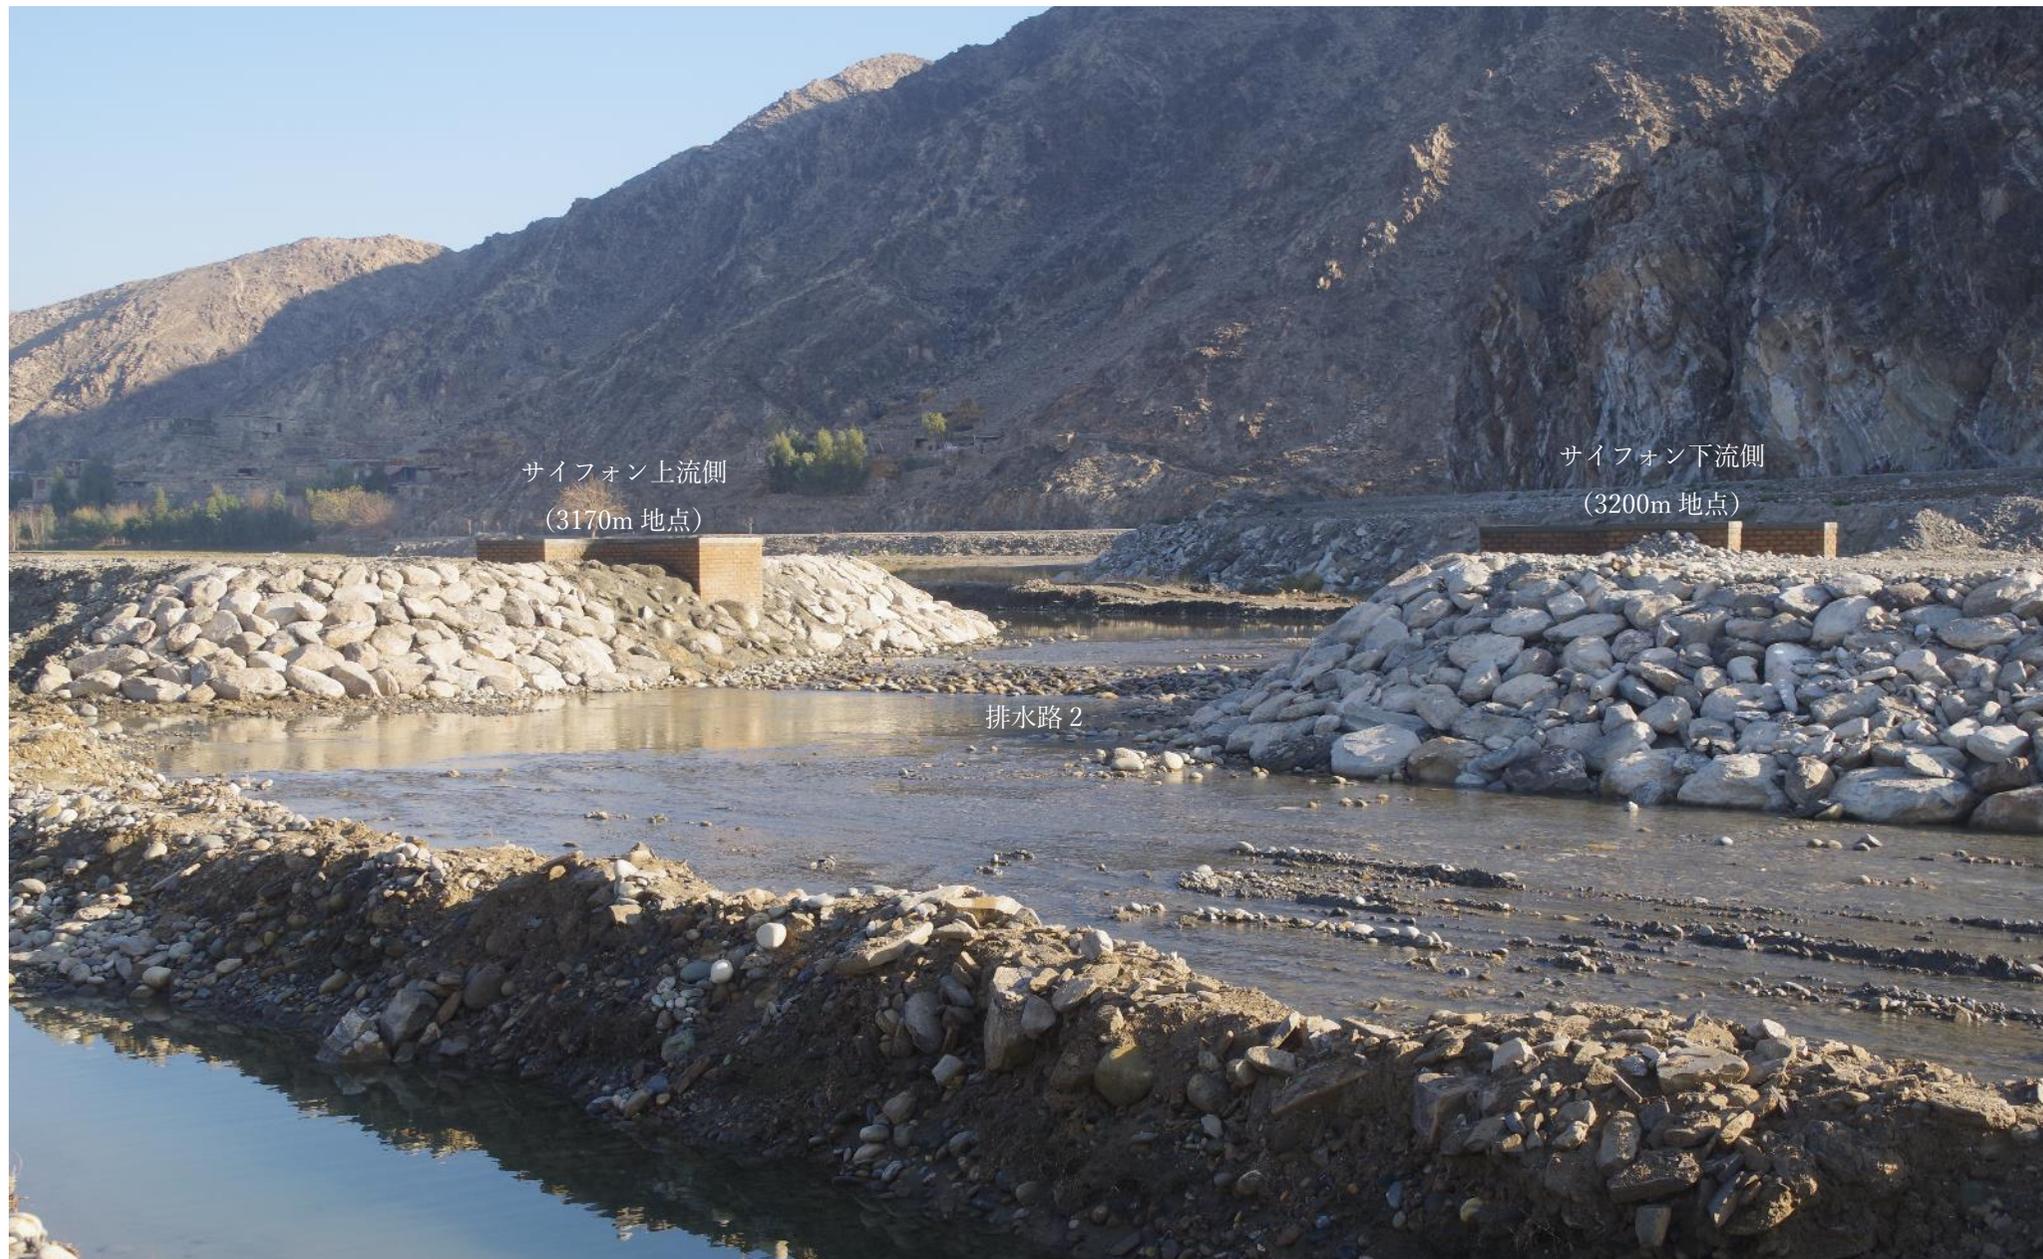
サイフォン。排水路の水は調節池 I と II で調整されていて、普段は少ない。夏季の山沿いで発生する鉄砲水の流路となる。サイフォン釜場間の距離は 20m、周囲の石垣はまだ高くなり、下流側は調節池 III の外壁堤防と連続される。
