## [発表梗概]密集住宅市街地における地域主体のまちづくり手法に関する研究

志賀, 勉  
九州大学大学院人間環境学研究院

# 密集住宅市街地における地域主体のまちづくり手法に関する研究

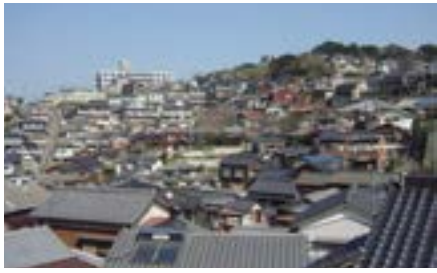
図4-1 調査対象地区の位置（2012年）

当地区は、旧八幡製鉄所が立地した東田地区の西側に隣接し、面積約44.4ha、標高約5～110mにかけて約1,200棟の住宅が建つ。工場労働者の需要を受けて形成された住宅地だが、高度成長期後期

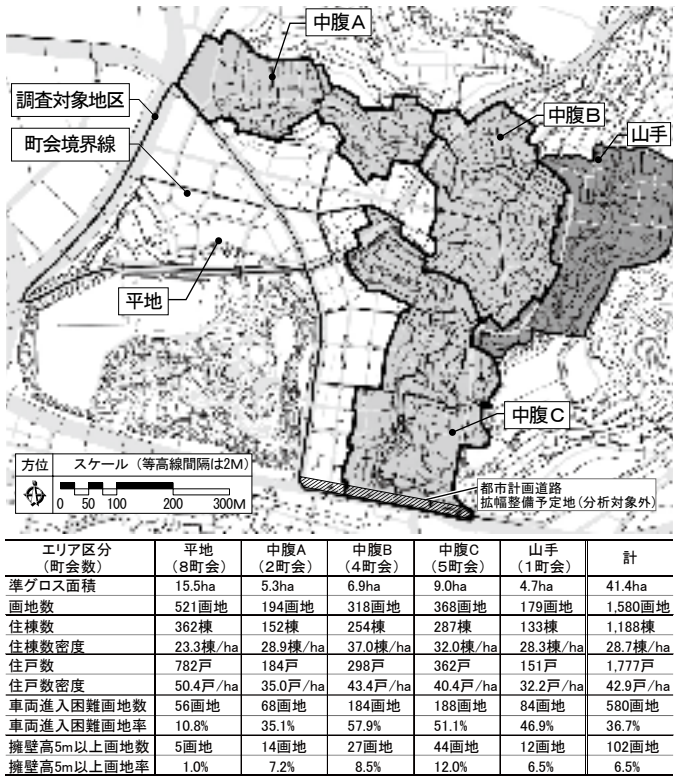
図4-2 調査対象地区のエリア区分と概況（2006年）

まず、住宅・宅地ストックの物的状態と住民意識を捉え、居住収縮の進行状態をエリア別に評価した。エリアは開発時期や基盤状態をもとに、平地、中腹A・B・C、山手に区分した。平地は戦災復興土地区画整理事業で整備された街区をもつ。中腹は戦災を免れたが、道路が低い弱急斜面に住宅が建ち並ぶ。山手は市街化が遅く住宅密度は低い。(図4-2)

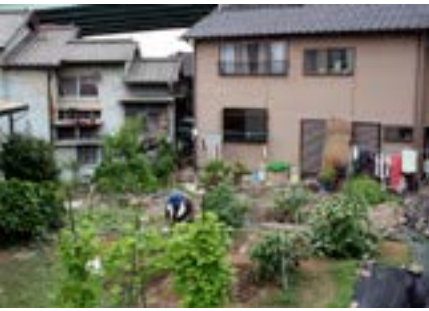
図 4-6 空家・空宅地の用途転換と飛び地利用のモデル

- 1) 住宅需要の低下で生じる空家や空宅地が、菜園づくりや駐車スペースの確保などの住民のニーズにもとづいて用途転換されることで、住宅地に不足する機能を補い、新たな価値を付与する働きを持つ。
- 2) 飛び地利用が、菜園や駐車スペースなど世帯のライフスタイルに応じて生じる専用空間の拡充要求をきっかけに、点在する空家や空宅地の活用や管理を促し、延いては所有者の管理能力の低下を補完し住環境を保全する働きを持つ。
- 3) 空宅地が共同利用されることで、戸建て住宅地にコン空間が生まれ、住環境の共同管理に対する意識向上やルール形成を促す働きを持つ。

居住収縮によって増加する空家や空宅地には倉庫や菜園、駐車場に用途を変え、住民による利用や管理がなされるものも多い。そこで次に、これらの利活用のうち、菜園への用途転換と飛び地利用に注目して分析した。(図 4-6)
